# Asbestinventarisatetest

Vennestraat 11/BU21, 3600 Genk

Attestnummer : 20230606-000314.000

Uitgegeven op : 06.06.2023

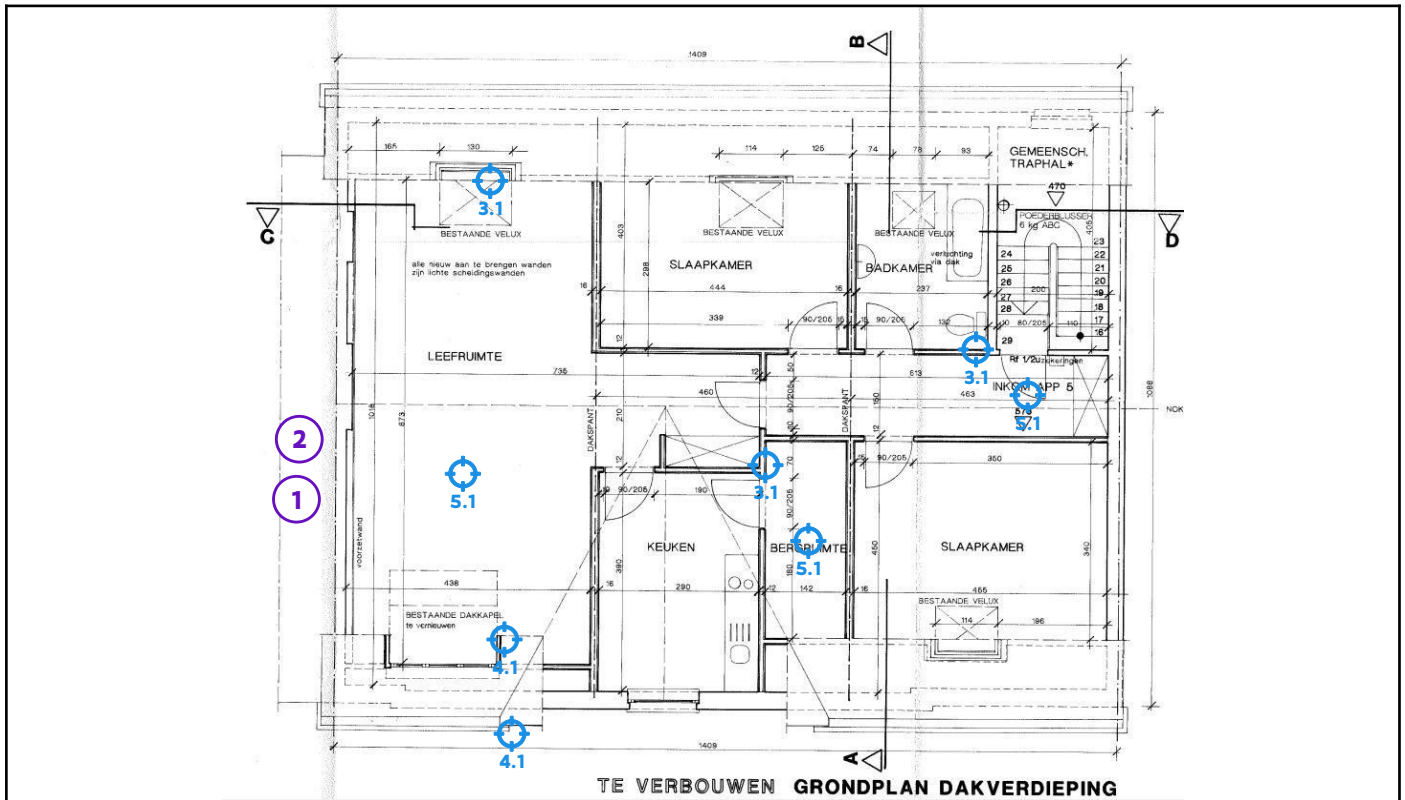
## Plan 1.2: Verdiep 2

Beschrijving	Type	Actie
1. Gemeenschappelijke delen	Advies	-
2. Algemeen advies	Advies	-
3. Pleisterwerk muur	Geen asbest	-
3.1 Code: m9	Mengmonster	-
4. Crepi terras	Geen asbest	-
4.1 Code: m12	Mengmonster	-
5. Pleisterwerk Plafond	Geen asbest	-
5.1 Code: M10	Mengmonster	-

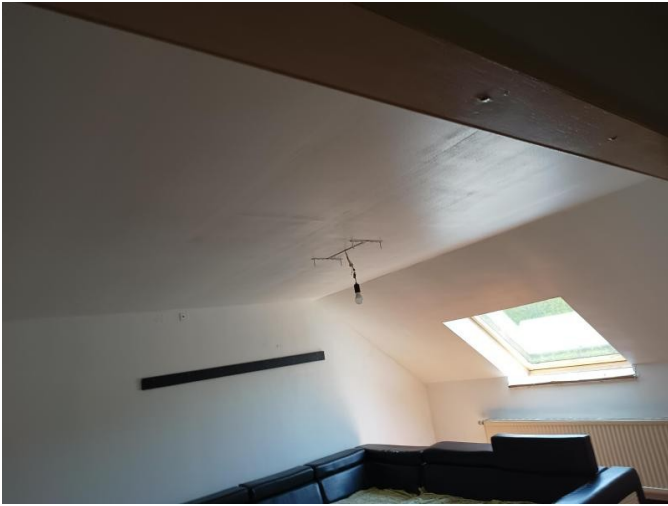
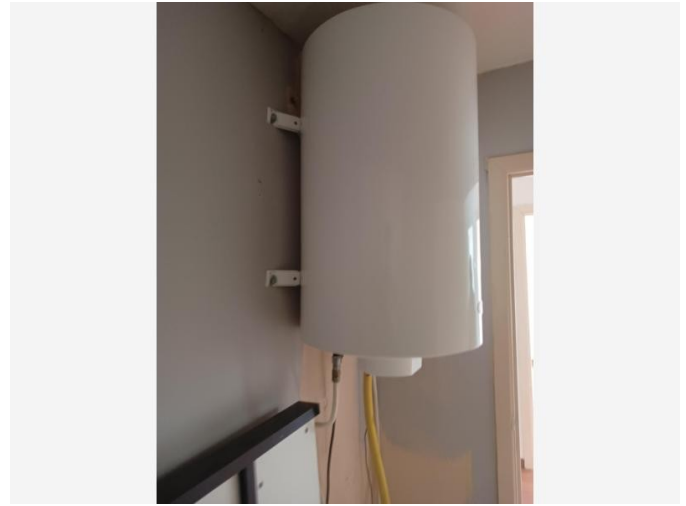
Overzichtsfoto

Geen asbest

#	Type	Referentie	Resultaat
3.1	Mengmonster	m9	Geen asbest

Beschrijving	Pleisterwerk muur
Omgeving	Binnen
Primaire drager	Binnenwand
Bindmiddel van materiaal	Gips - kalk

<b>Gebondenheid op basis van bindmiddel</b>	Niet-hechtgebonden
<b>Hoeveelheid (oppervlakte - dikte - aantal)</b>	• 218,00 m <sup>2</sup> - 1,00 cm - 1 stuk
<b>Totaal volume</b>	2,18 m <sup>3</sup>
<b>Identificatiemethode</b>	Vaststelling met monstername
<b>Destructieve handeling voor identificatie</b>	Nee

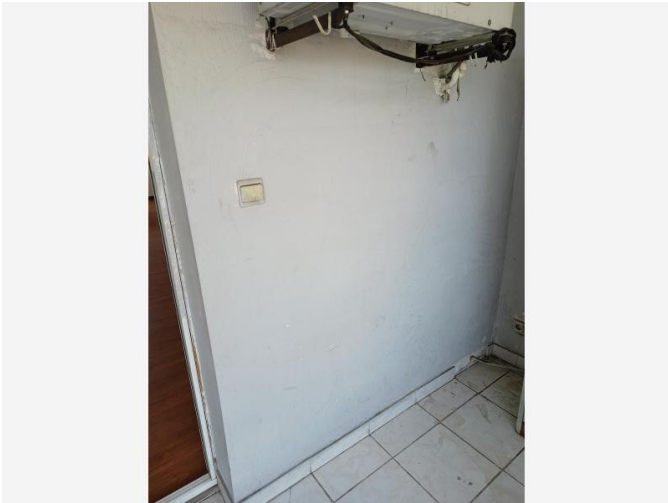
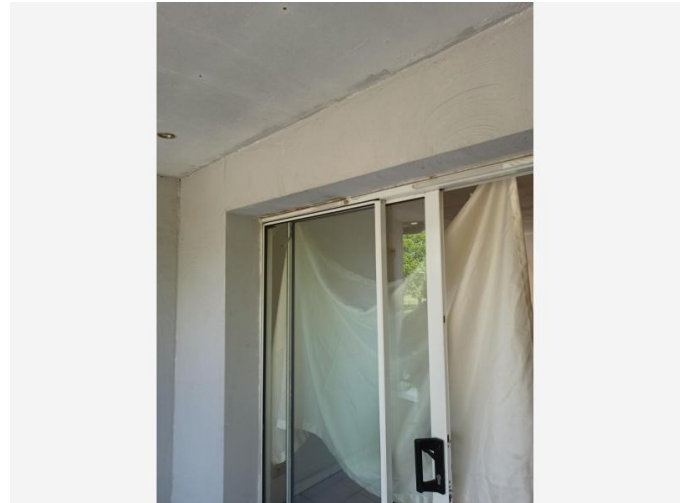
## Fiche 4: Crepi terras

Geen asbest

#	Type	Referentie	Resultaat
4.1	Mengmonster	m12	Geen asbest

Beschrijving	Crepi terras
Omgeving	Buiten
Primaire drager	Wand buitenschil
Bindmiddel van materiaal	Gips - kalk

<b>Gebondenheid op basis van bindmiddel</b>	Niet-hechtgebonden
<b>Hoeveelheid (oppervlakte - dikte - aantal)</b>	• 18,00 m <sup>2</sup> - 1,00 cm - 1 stuk
<b>Totaal volume</b>	0,18 m <sup>3</sup>
<b>Identificatiemethode</b>	Vaststelling met monstername
<b>Destructieve handeling voor identificatie</b>	Nee

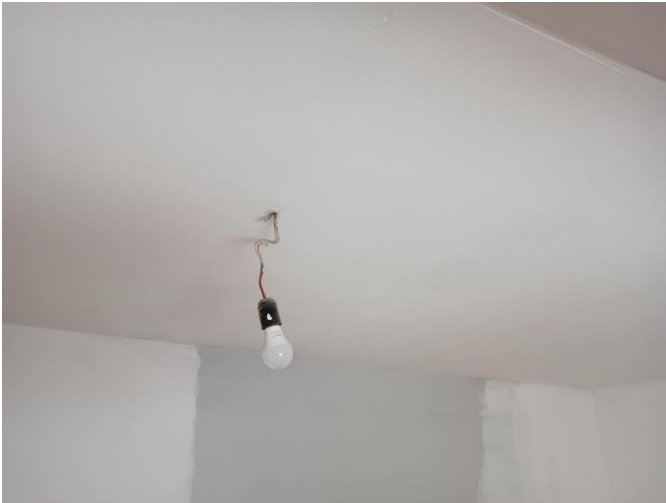
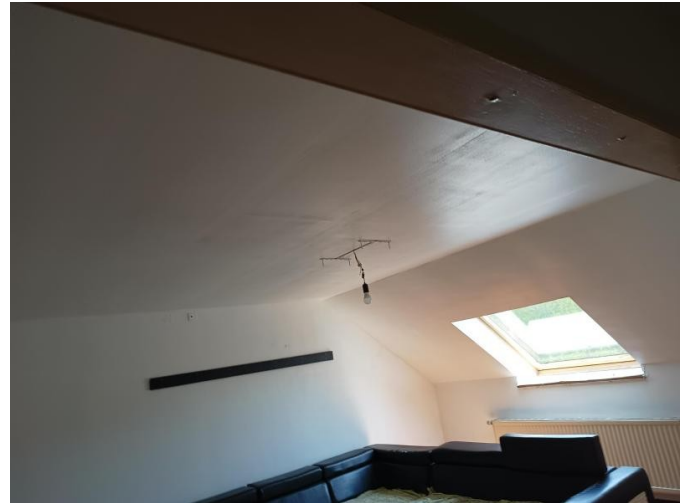
## Fiche 5: Pleisterwerk Plafond

Geen asbest

#	Type	Referentie	Resultaat
5.1	Mengmonster	M10	Geen asbest

Beschrijving	Pleisterwerk Plafond
Omgeving	Binnen
Primaire drager	Plafond
Bindmiddel van materiaal	Gips - kalk

<b>Gebondenheid op basis van bindmiddel</b>	Niet-hechtgebonden
<b>Hoeveelheid (oppervlakte - dikte - aantal)</b>	• 105,00 m <sup>2</sup> - 1,00 cm - 1 stuk
<b>Totaal volume</b>	1,05 m <sup>3</sup>
<b>Identificatiemethode</b>	Vaststelling met monstername
<b>Destructieve handeling voor identificatie</b>	Nee
