Asbestinventarisatetest

Naamsesteenweg 112/0202, 3001 Leuven

Attestnummer : **20240422-000214.000**

Uitgegeven op : **22.04.2024**

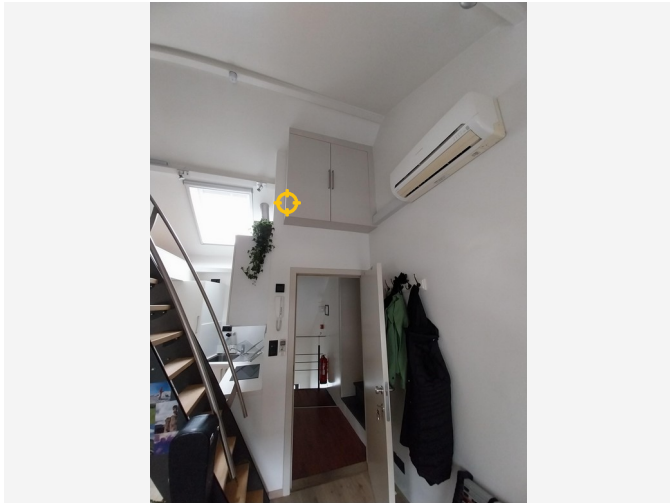
Overzichtsfoto

Geen asbest

| # | Type | Referentie | Resultaat |
|---|---|---|---|
| 1.1 | Mengmonster | Staal 1 | Geen asbest |

| Beschrijving | Pleisterwerk wanden |

| Bindmiddel van materiaal | Gips - kalk |
| Gebondenheid op basis van bindmiddel | Niet-hechtgebonden |
