# Asbestinventarisatetest

Jan Tieboutstraat 49, 1731 Asse

Attestnummer : 20240409-000432.000

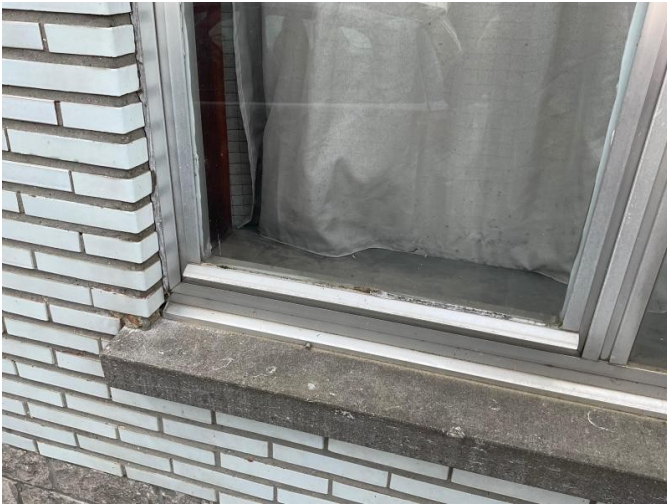
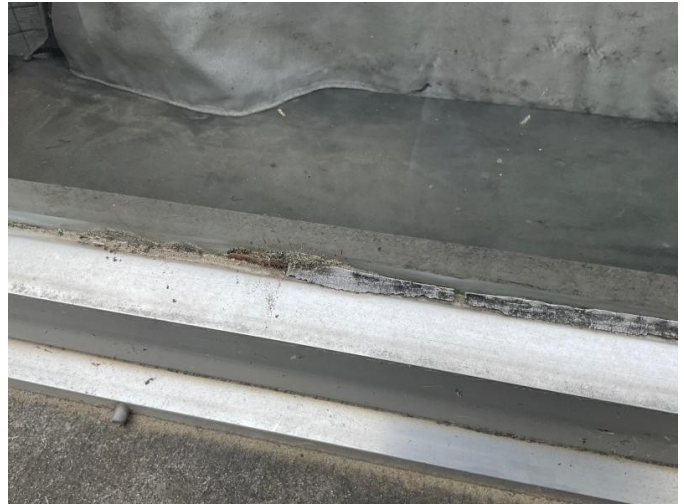
| Eindbeoordeling materiaalrisico | Verhoogd materiaalrisico en/of verhoogde kans op vezelvrijgave |

| Gebondenheid | Categorie 1: hechtgebonden in oorsprong |
| Asbestsoort (vezeltype) | Alleen chrysotiel |
| Asbestconcentratie | Laag (< 50%) |
| Afschermingsgraad van het gehele materiaal | Geheel of deels vrij aan de buitenlucht |
| Toestand van het materiaal | Zwaar beschadigd, zwaar verweerd |

| # | Type | Referentie | Resultaat |
|---|---|---|---|
| 1.1 | Puntmonster | 2487/03 | Chrysotiel |

| Beschrijving | Mastiek ramen |
| Omgeving | Buiten |

Verwijderen

- Verwijder dit asbestmateriaal zo snel mogelijk. Volg de toestand goed op.

- Eenvoudige handelingen: enkel door erkend asbestverwijderaar  
De techniek van de eenvoudige handelingen mag worden toegepast bij de verwijdering van deze toepassing .

gebruik een stofmasker van met een FFP3 kwaliteit of beter , wegwerphandschoenen en een wegwerpoverall .

verpak het in een dubbele, doorzichtige plastic zak

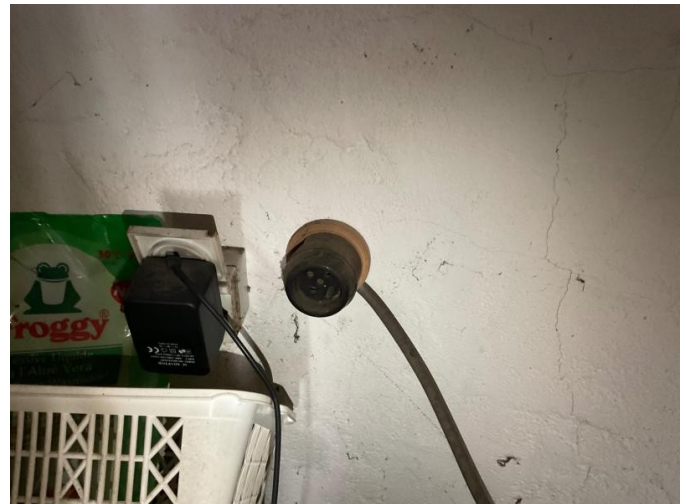
| Eindbeoordeling materiaalrisico | Laag materiaalrisico en/of verlaagde kans op vezelvrijgave |

| Asbestsoort (vezeltype) | Crocidoliet aanwezig |
| Afschermingsgraad van het gehele materiaal | Geheel of deels (ook) vrij aan de binnenlucht |
| Toestand van het materiaal | Onbeschadigd, niet verweerd |

| Beschrijving | Elektrische bakelieten materialen |
| Omgeving | Binnen |

Zorgvuldig beheren

- Zorg voor een veilig beheer. Vermijd het beschadigen van het asbestmateriaal. Controleer de toestand jaarlijks op wijzigingen.

- Eenvoudige handelingen: mag via doe-het-zelf of door werknemer(s) met opleidingsattest eenvoudige handelingen  
De techniek van de eenvoudige handelingen mag worden toegepast bij de verwijdering van deze toepassing .

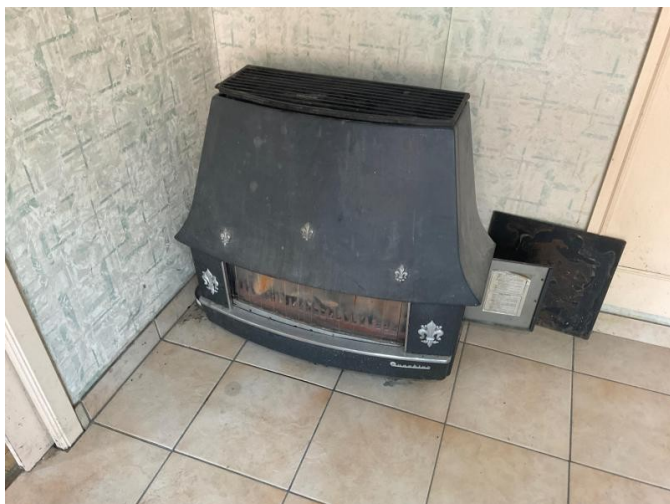
De oude kachels kunnen mogelijk asbest verdachten materialen bevatten

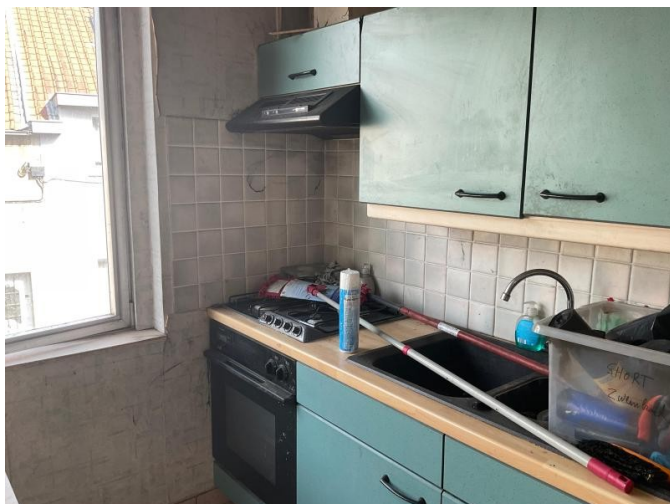
De tegellijm is niet waarneembaar en dus niet gecontroleerd , deze kan verdacht zijn

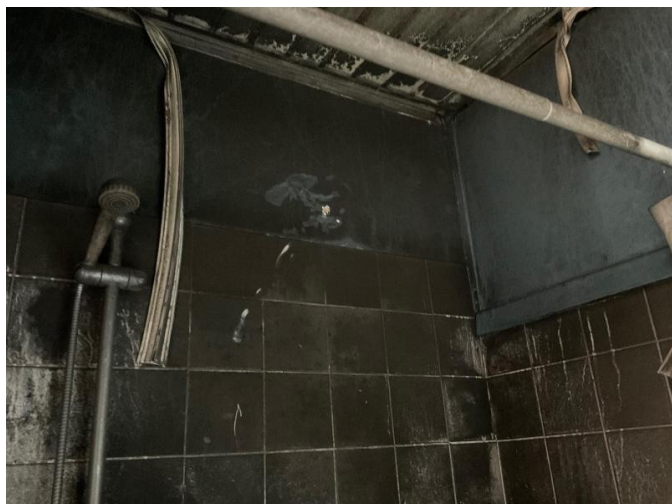
## Fiche 5: Pleisterwerk muren

Geen asbest

| # | Type | Referentie | Resultaat |
|---|---|---|---|
| 5.1 | Mengmonster | 2487/01 | Geen asbest |

| Beschrijving | Pleisterwerk muren |
