Asbestinventarisatetest

Wandelingstraat 57, 2570 Duffel

Attestnummer : 20240422-000555.000

Uitgegeven op : 22.04.2024

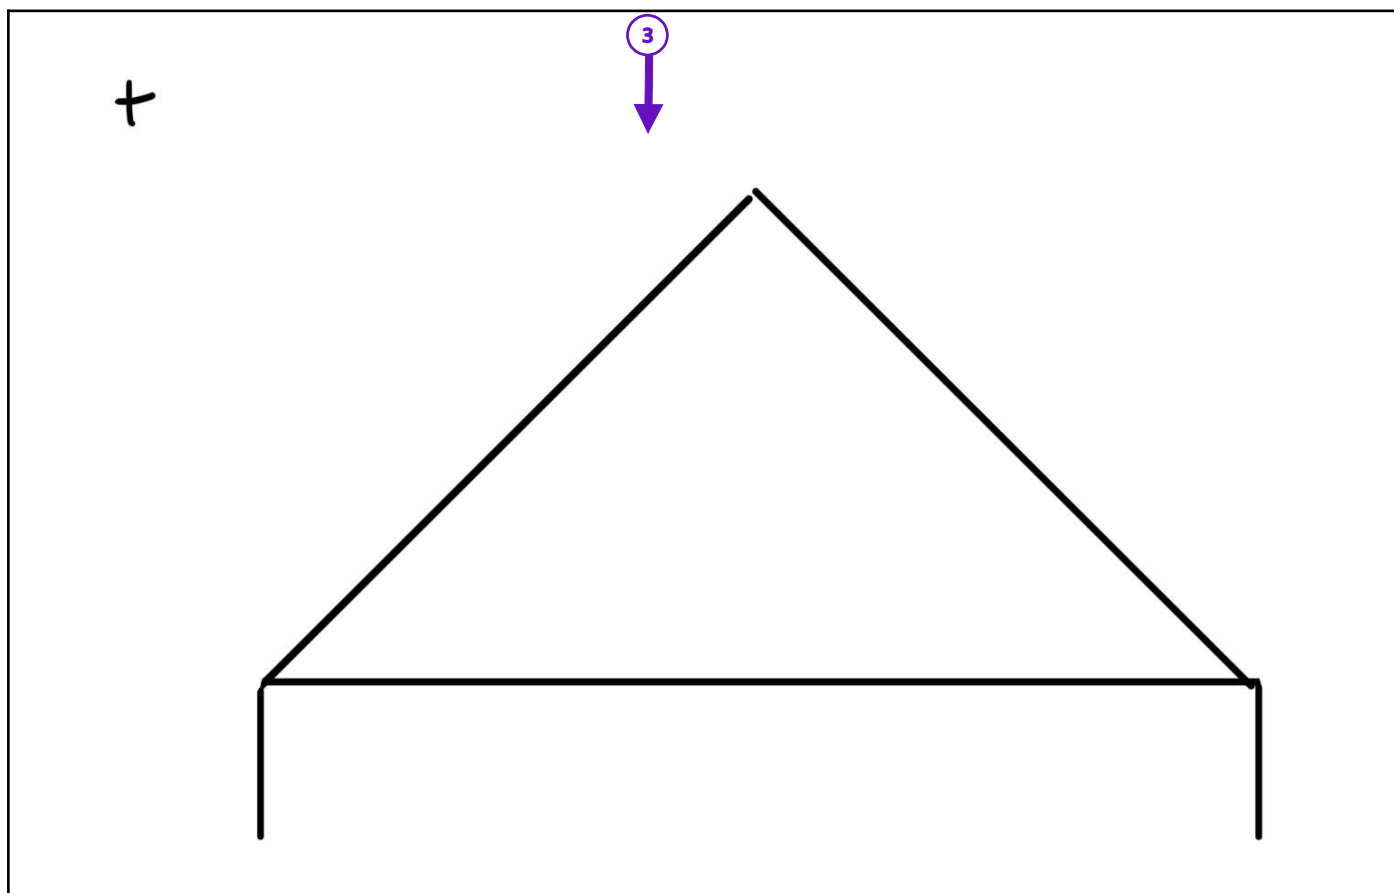
Plan 1.5: Daken

Beschrijving	Type	Actie
3. Onder plaat	Advies	-

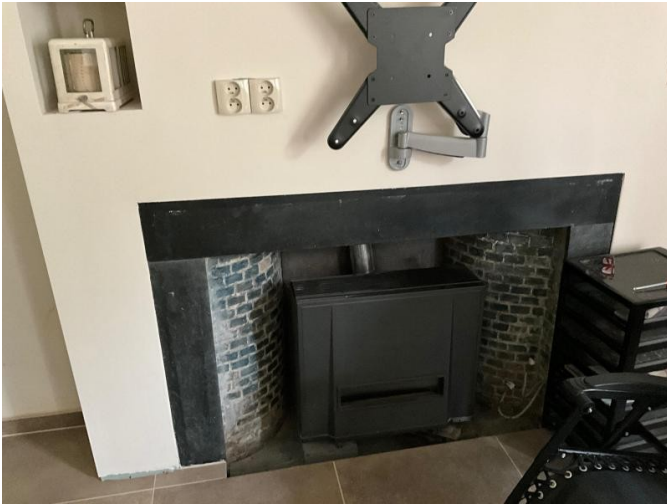
Eindbeoordeling materiaalrisico	Laag materiaalrisico en/of verlaagde kans op vezelvrijgave
---------------------------------	--

Gebondenheid	Categorie 1: hechtgebonden in oorsprong
Asbestsoort (vezeltype)	Alleen chrysotiel
Asbestconcentratie	Laag (< 50%)
Afschermingsgraad van het gehele materiaal	Geheel of deels (ook) vrij aan de binnenlucht
Toestand van het materiaal	Licht beschadigd, licht verveerd. Intact materiaal type Pical – asbestboard of categorie III 'gebondenheid'

#	Type	Referentie	Resultaat
1.1	Puntmonster	3	Chrysotiel

Beschrijving	Tablet hard
Omgeving	Binnen

Primaire drager	Ruimteverwarming
Asbestmateriaal	Plaat, paneel, tablet - Type Massal
Bindmiddel van asbestmateriaal	Cement
Gebondenheid op basis van bindmiddel	Hecht
Hoeveelheid (oppervlakte - dikte - aantal)	<ul style="list-style-type: none"> • 2,00 m² - 1,00 cm - 1 stuk
Totaal volume	0,02 m ³
Eenvoudig bereikbaar	Ja
Bevestigingswijze	<ul style="list-style-type: none"> • Geklemd • Verlijmd, ingegoten, versmeerd
Identificatiemethode	Vaststelling met monstername
Destructieve handeling voor identificatie	Nee
Opmerking	Hoeveelheid is indicatief.

Zorgvuldig beheren

- Zorg voor een veilig beheer. Vermijd het beschadigen van het asbestmateriaal. Controleer de toestand jaarlijks op wijzigingen.
- Zorg voor een veilig beheer en verwijder dit asbestmateriaal wanneer het bij werken eenvoudig bereikbaar wordt. Controleer de toestand jaarlijks op wijzigingen.

- Hermetische zone (erkend asbestverwijderaar)
(voor bevestigingswijze geklemd/verlijmd, ingegoten, versmeerd, hermetische zone erkend asbestverwijderaar)

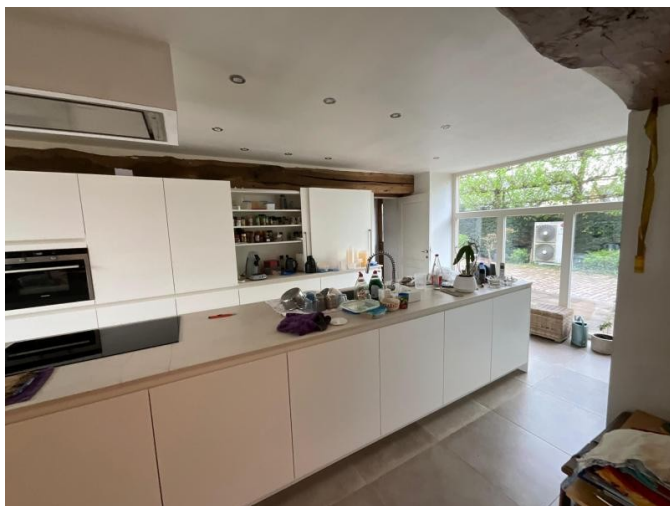
Vrije foto

De plafonds zijn bekleed met gyproc platen. Deze platen zijn niet asbestverdacht. Echter, achter de gyproc platen kunnen zich mogelijk andere materialen bevinden. Dit is onzichtbaar zonder nader onderzoek.

Identificatiemethode	Vaststelling & expertise (niet-asbestverdacht)
Primaire drager	Plafond
(Asbest)materiaal	In-situ afwerkingslagen - Pleisterwerk (wand, plafond, ...)
Bindmiddel	Gips - kalk
Gebondenheid bindmiddel	Niet-hechtgebonden

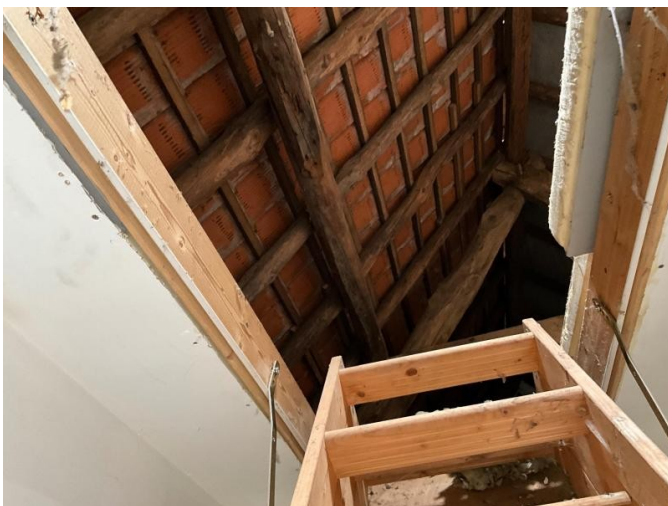
Vrije foto

Geen onderdak plaat aanwezig.

Identificatiemethode	Vaststelling & expertise (niet-asbestverdacht)
Primaire drager	Schuin dak

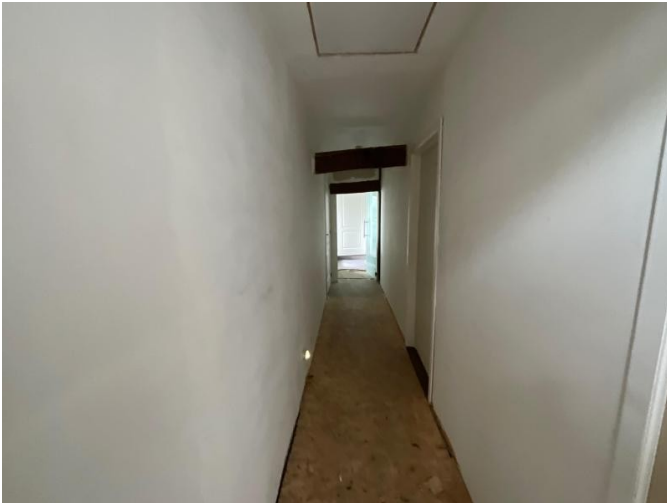
Vrije foto

De wanden zijn bekleed met gyproc platen. Deze platen zijn niet asbestverdacht. Echter, achter de gyproc platen kunnen zich mogelijk andere materialen bevinden. Dit is onzichtbaar zonder nader onderzoek.

Identificatiemethode	Vaststelling & expertise (niet-asbestverdacht)
Primaire drager	Binnenwand
(Asbest)materiaal	In-situ afwerkingslagen - Pleisterwerk (wand, plafond, ...)
Bindmiddel	Gips - kalk
Gebondenheid bindmiddel	Niet-hechtgebonden

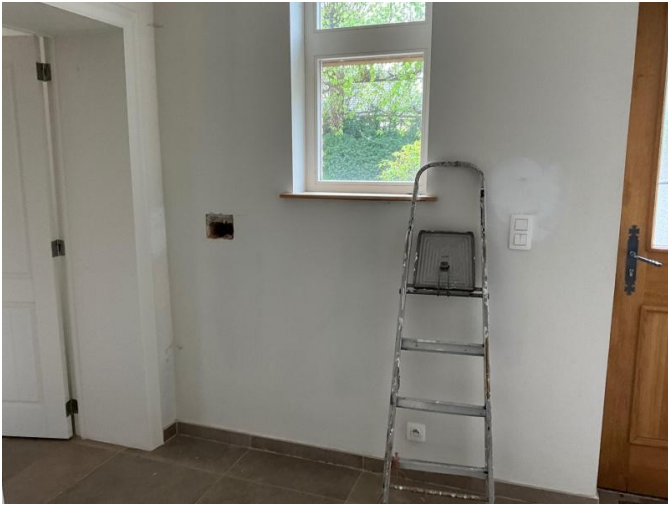
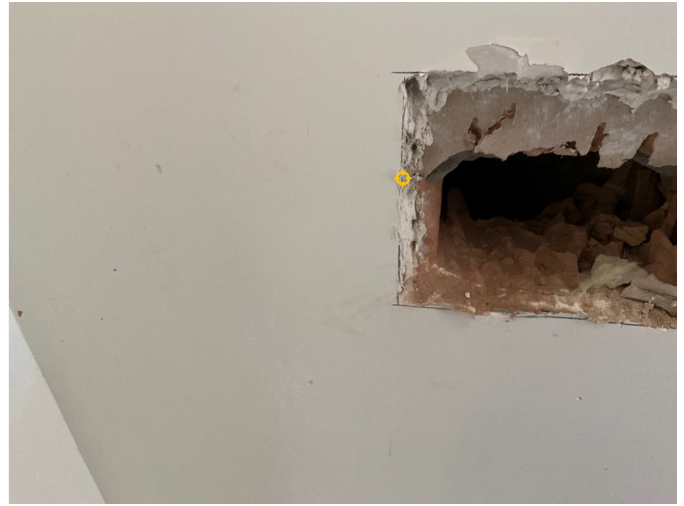
Fiche 5: Pleisterwerken

Geen asbest

#	Type	Referentie	Resultaat
5.1	Puntmonster	1	Geen asbest

Beschrijving	Pleisterwerken
Omgeving	Binnen
Primaire drager	Binnenwand
Bindmiddel van materiaal	Gips - kalk

Gebondenheid op basis van bindmiddel	Niet-hechtgebonden
Hoeveelheid (oppervlakte - dikte - aantal)	• 250,00 m ² - 1,00 cm - 1 stuk
Totaal volume	2,50 m ³
Identificatiemethode	Vaststelling met monstername
Destructieve handeling voor identificatie	Nee

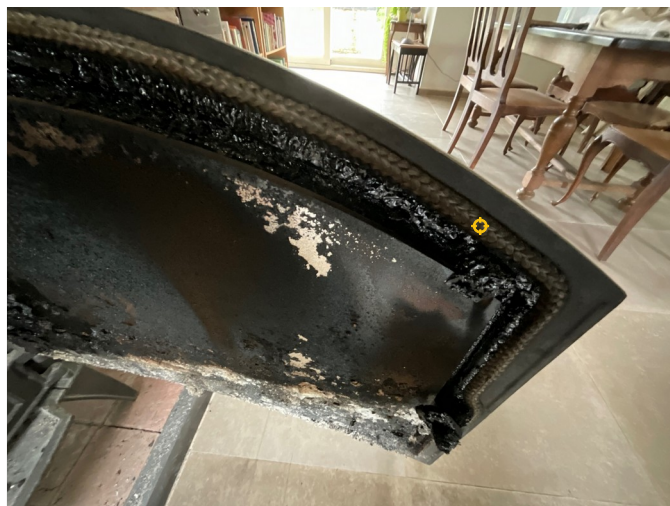
Fiche 6: Koord kachel

Geen asbest

#	Type	Referentie	Resultaat
6.1	Puntmonster	2	Geen asbest

Beschrijving	Koord kachel
Omgeving	Binnen
Primaire drager	Ruimteverwarming
Bindmiddel van materiaal	Weinig of geen bindmiddel (textiel, bevolking, ...)

Gebondenheid op basis van bindmiddel	Niet-hechtgebonden
Hoeveelheid (lengte - omtrek - aantal)	• 2,00 m - 1,00 cm - 1 stuk
Totale oppervlakte	0,02 m ²
Identificatiemethode	Vaststelling met monstername
Destructieve handeling voor identificatie	Nee
Opmerking	Hoeveelheid is indicatief
