# Asbestinventarisatetest

Bollemeersstraat 2, 8906 Ieper

Attestnummer : 20240229-000144.000

Uitgegeven op : 29.02.2024

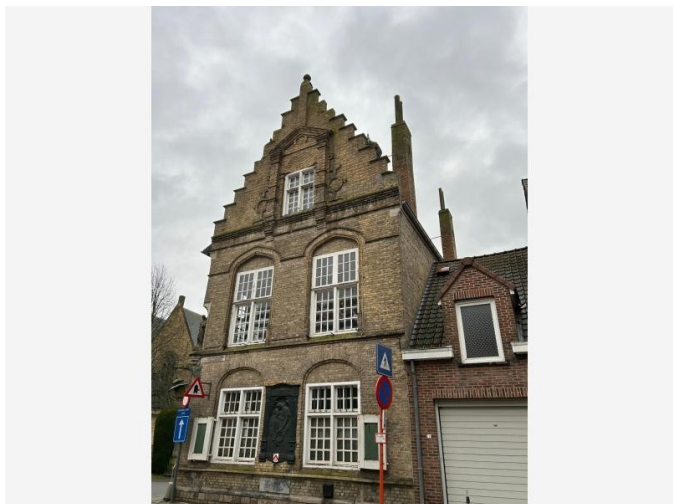
Het asbestmateriaal valt onder de mijlpaal van 2040.

Eindbeoordeling materiaalrisico	Laag materiaalrisico en/of verlaagde kans op vezelvrijgave
---------------------------------	--

Gebondenheid	Categorie 1: hechtgebonden in oorsprong
Asbestsoort (vezeltype)	Crocidoliet aanwezig
Asbestconcentratie	Laag (< 50%)
Afschermingsgraad van het gehele materiaal	Geheel of deels vrij aan de buitenlucht
Toestand van het materiaal	Licht beschadigd, licht verweerd. Intact materiaal type Pical – asbestboard of categorie III 'gebondenheid'

Beschrijving	Schouwbuizen
Omgeving	Buiten
Primaire drager	Schuin dak
Asbestmateriaal	Buis, koker, leiding, pijp, doorvoer
Bindmiddel van asbestmateriaal	Cement
Gebondenheid op basis van bindmiddel	Hecht
Hoeveelheid (lengte - omtrek - dikte - aantal)	<ul style="list-style-type: none"><li>• 10,00 m - 90,00 cm - 2,00 cm - 4 stuks</li></ul>
Totaal volume	0,72 m <sup>3</sup>
Eenvoudig bereikbaar	Ja
Bevestigingswijze	<ul style="list-style-type: none"><li>• Verlijmd, ingegoten, versmeerd</li></ul>

- Zorg voor een veilig beheer en verwijder dit asbestmateriaal wanneer het bij werken eenvoudig bereikbaar wordt. Controleer de toestand jaarlijks op wijzigingen.

- Eenvoudige handelingen: enkel door erkend asbestverwijderaar  
Tijdens de verwijdering dient het beschadigen van de buis vermeden worden zodat geen vezels kunnen vrijkomen.

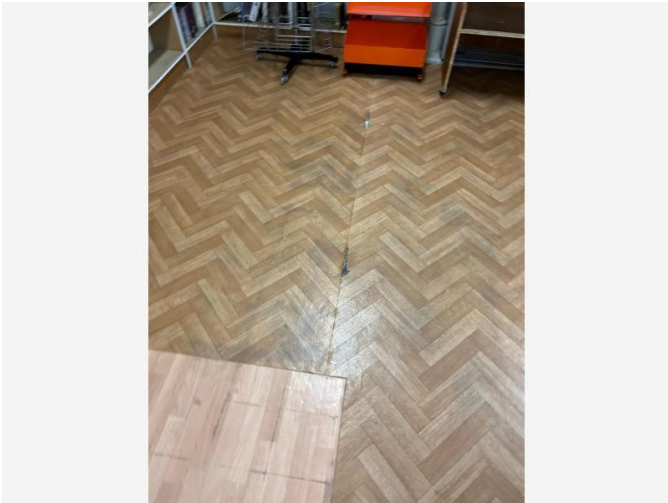
Geen asbest

#	Type	Referentie	Resultaat
4.1	Puntmonster	03	Geen asbest

Beschrijving	Lino vloer
Omgeving	Binnen
Primaire drager	Vloer
Bindmiddel van materiaal	Karton - papier - viltachtig

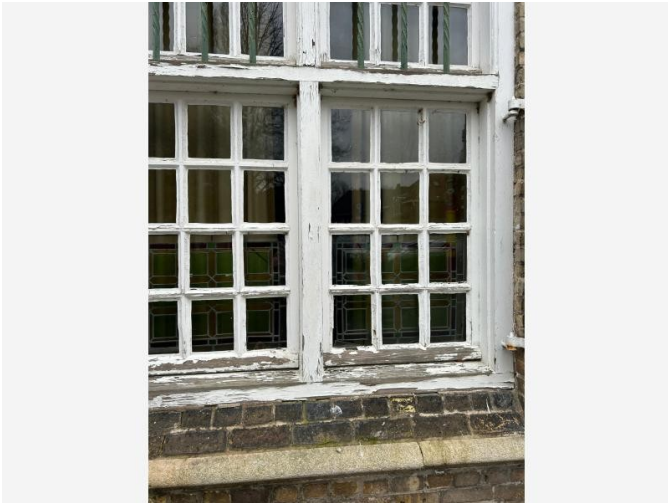
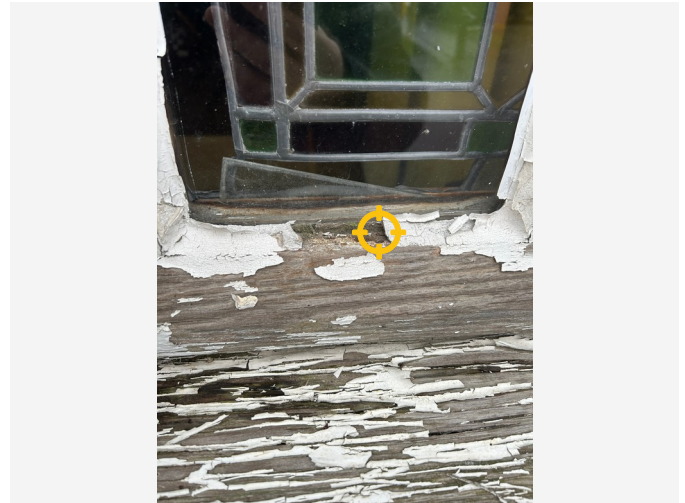
## Fiche 6: Mastiek buitenschrijnwerk

Geen asbest

#	Type	Referentie	Resultaat
6.1	Mengmonster	04	Geen asbest

Beschrijving	Mastiek buitenschrijnwerk
Omgeving	Buiten
Primaire drager	Wandopening verticaal (raam, deur, ...)
Bindmiddel van materiaal	Kitten, mastiek, pasta

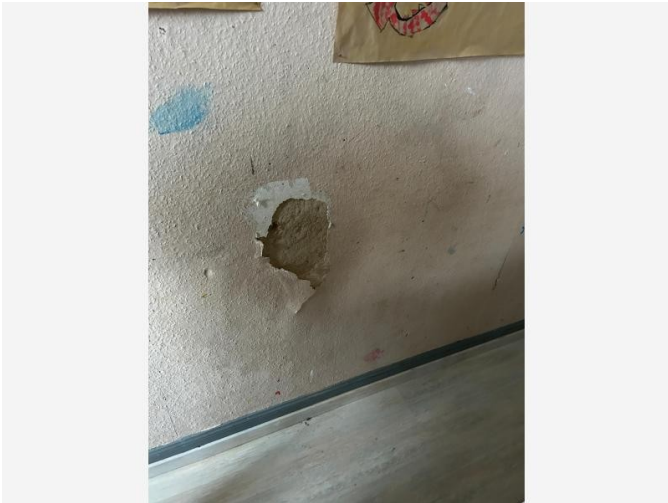
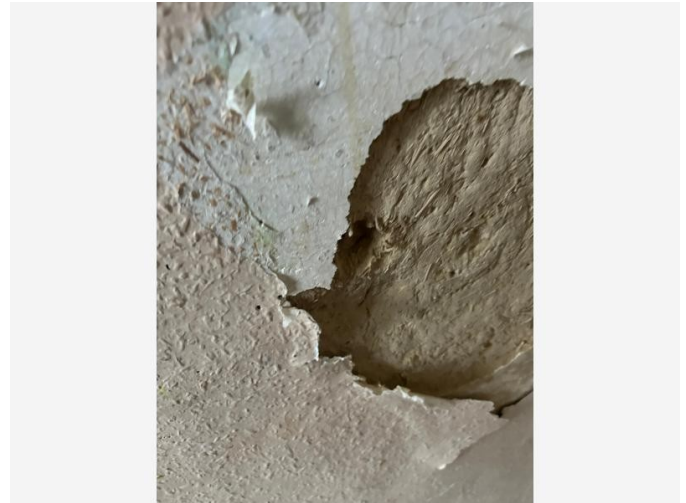
Geen asbest

#	Type	Referentie	Resultaat
7.1	Mengmonster	01	Geen asbest

Beschrijving	Pleisterwerk wanden
Omgeving	Binnen
Primaire drager	Binnenwand
