## Keuringsverslag van een elektrische laagspanning- en zeer lage spanningsinstallatie

NIET CONFORM

Datum keuring: 21/05/2024

Straatnaam Heirbaan  
Huisnummer 40  
Busnummer  
Postcode 9120  
Gemeente Beveren  
Land België

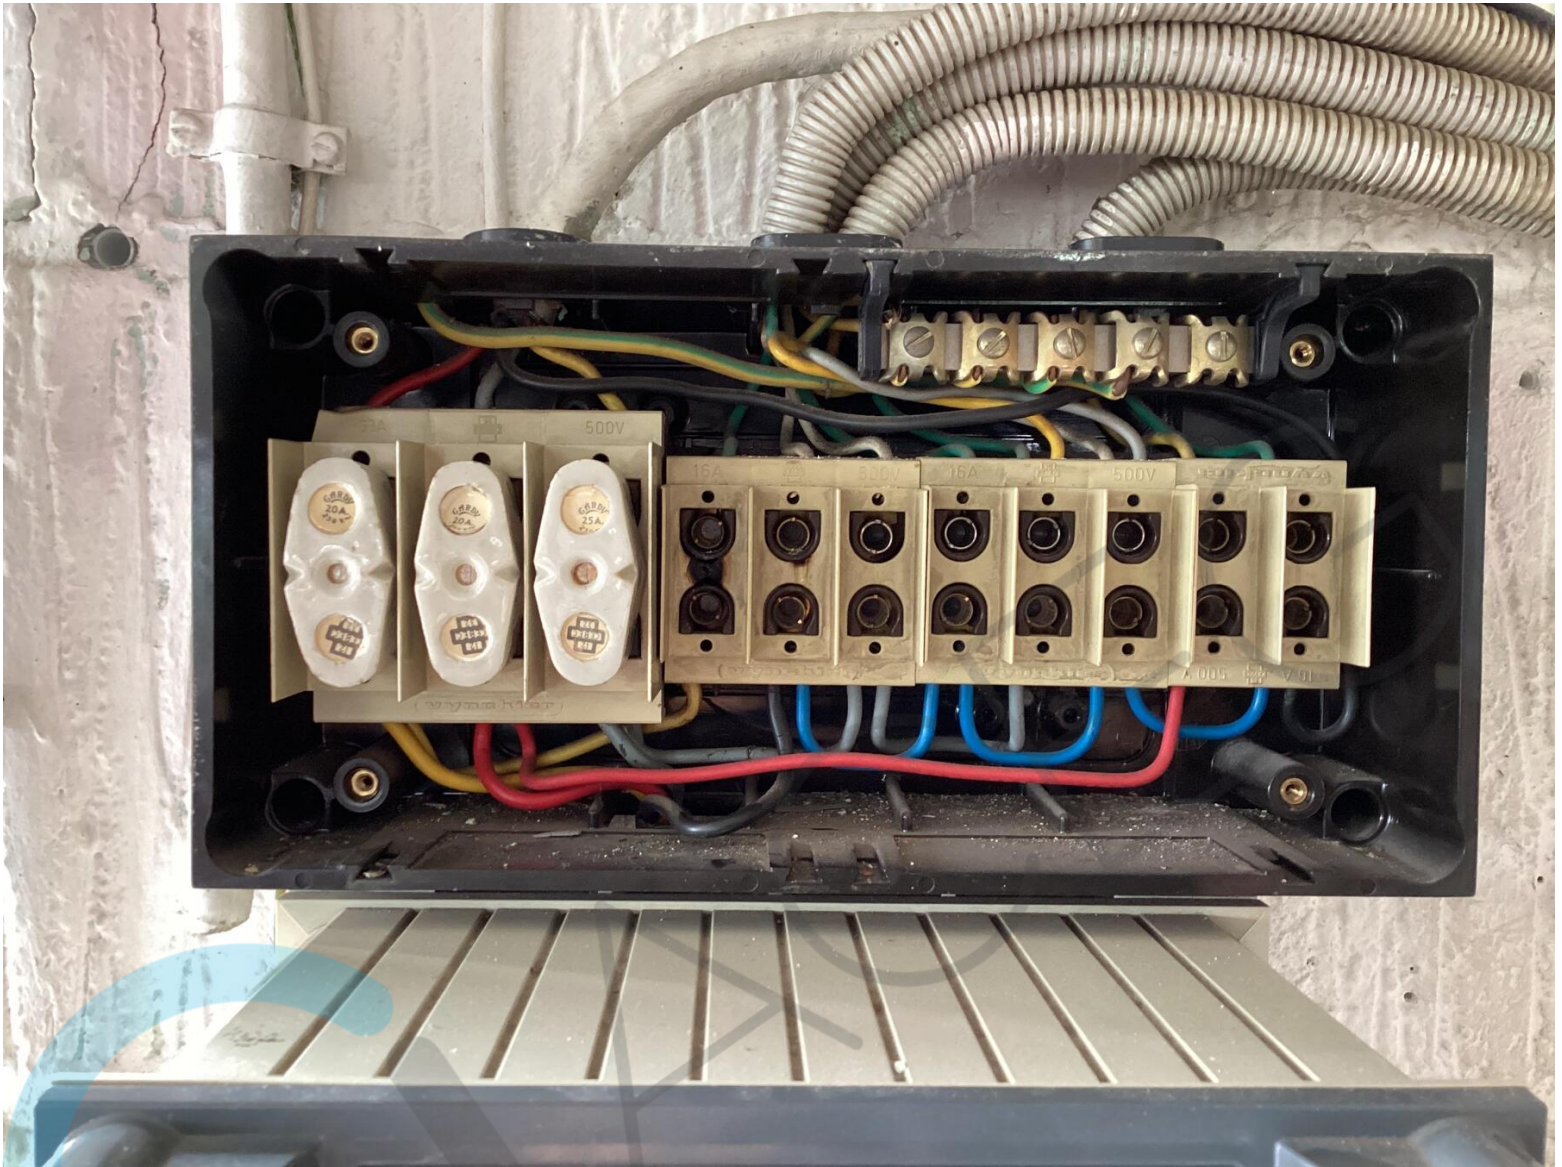
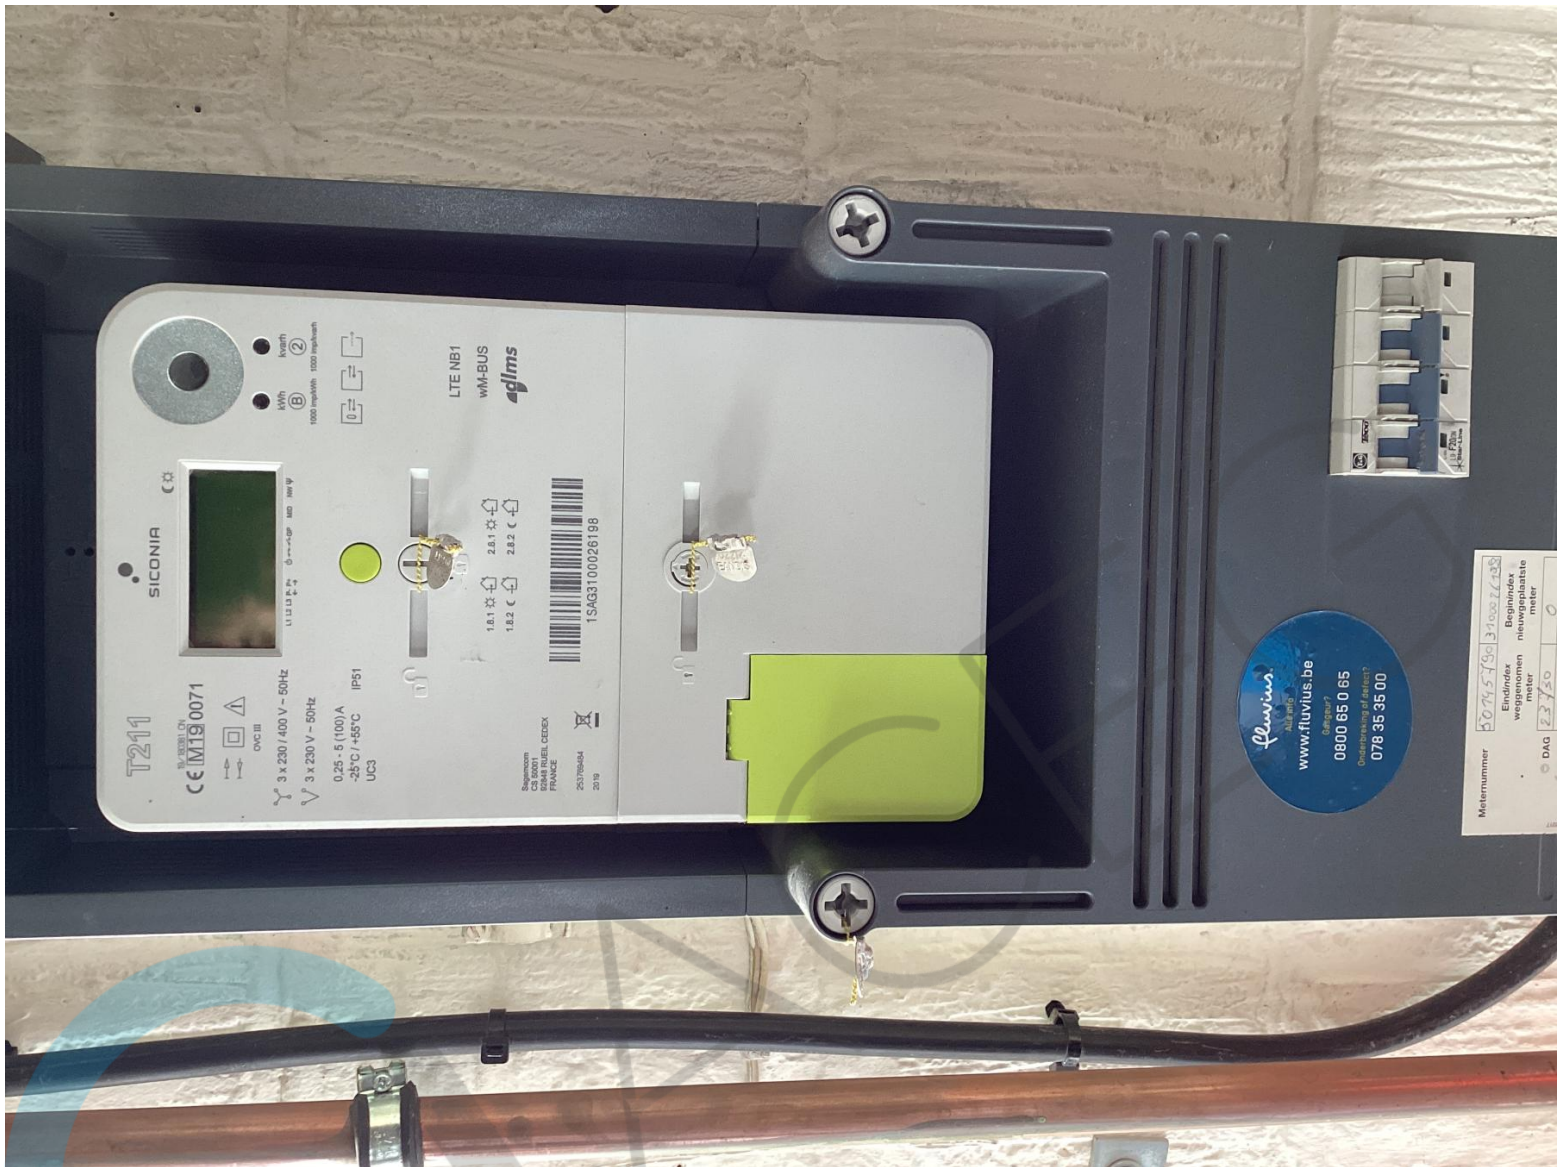
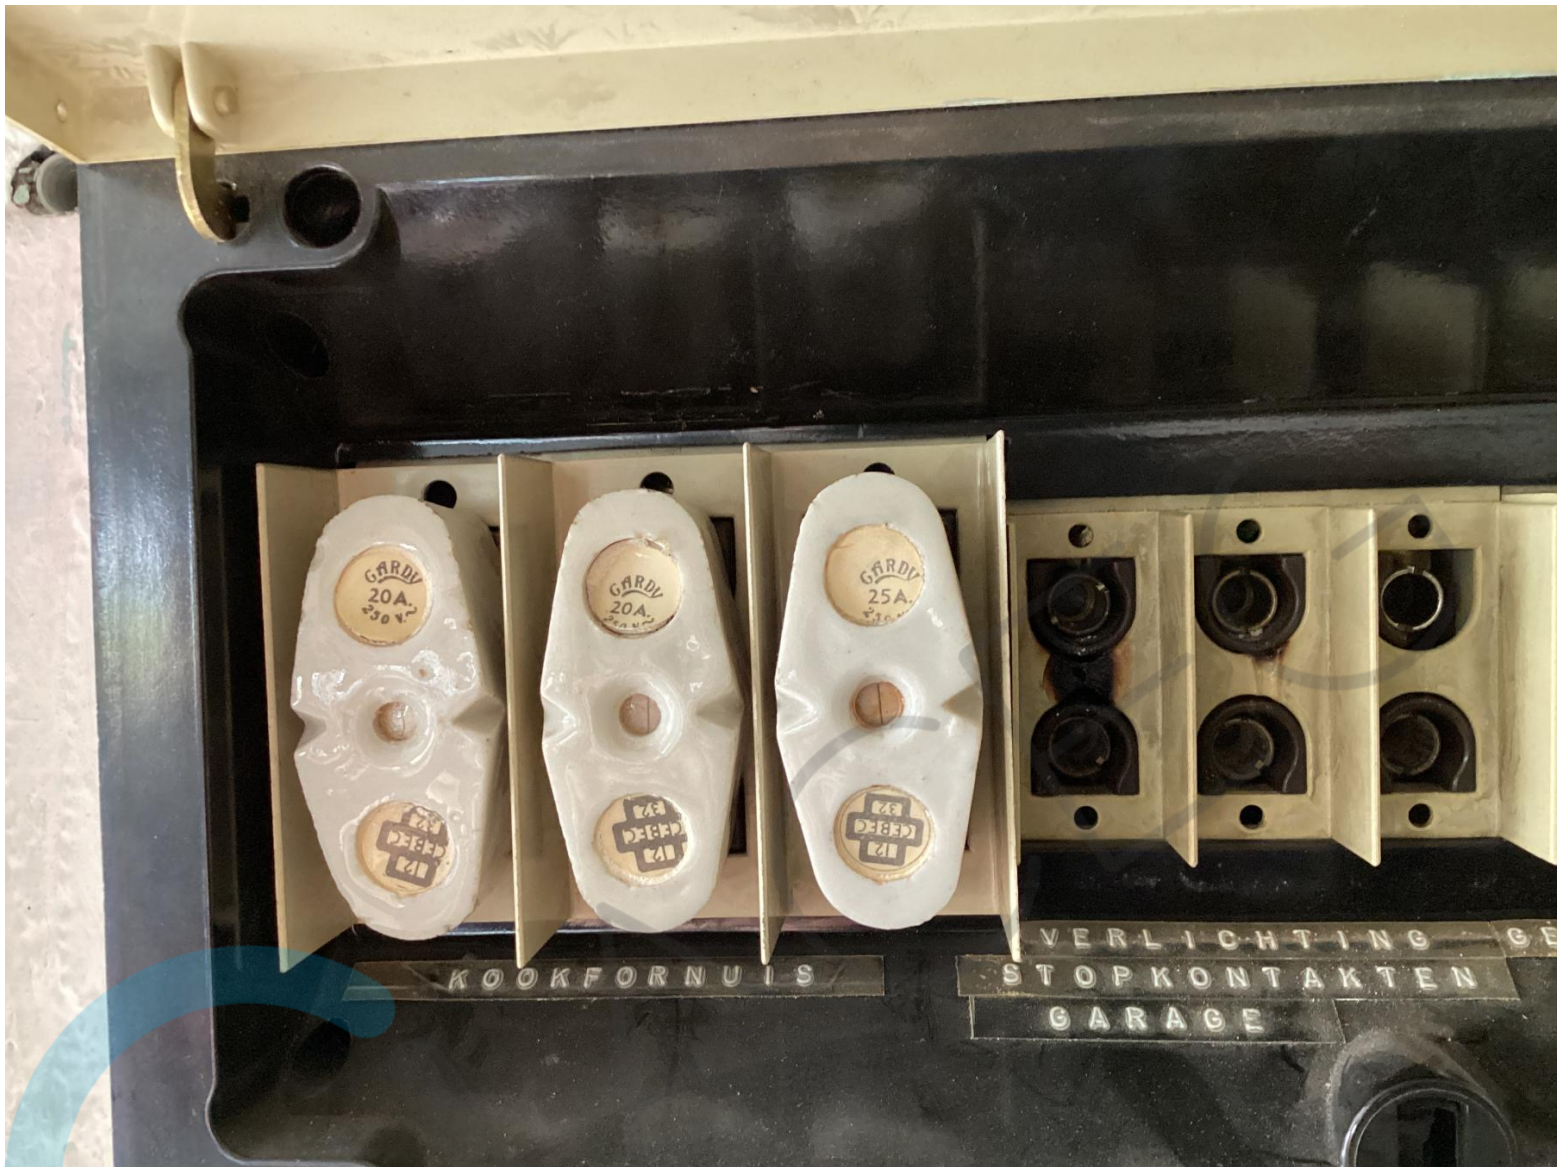
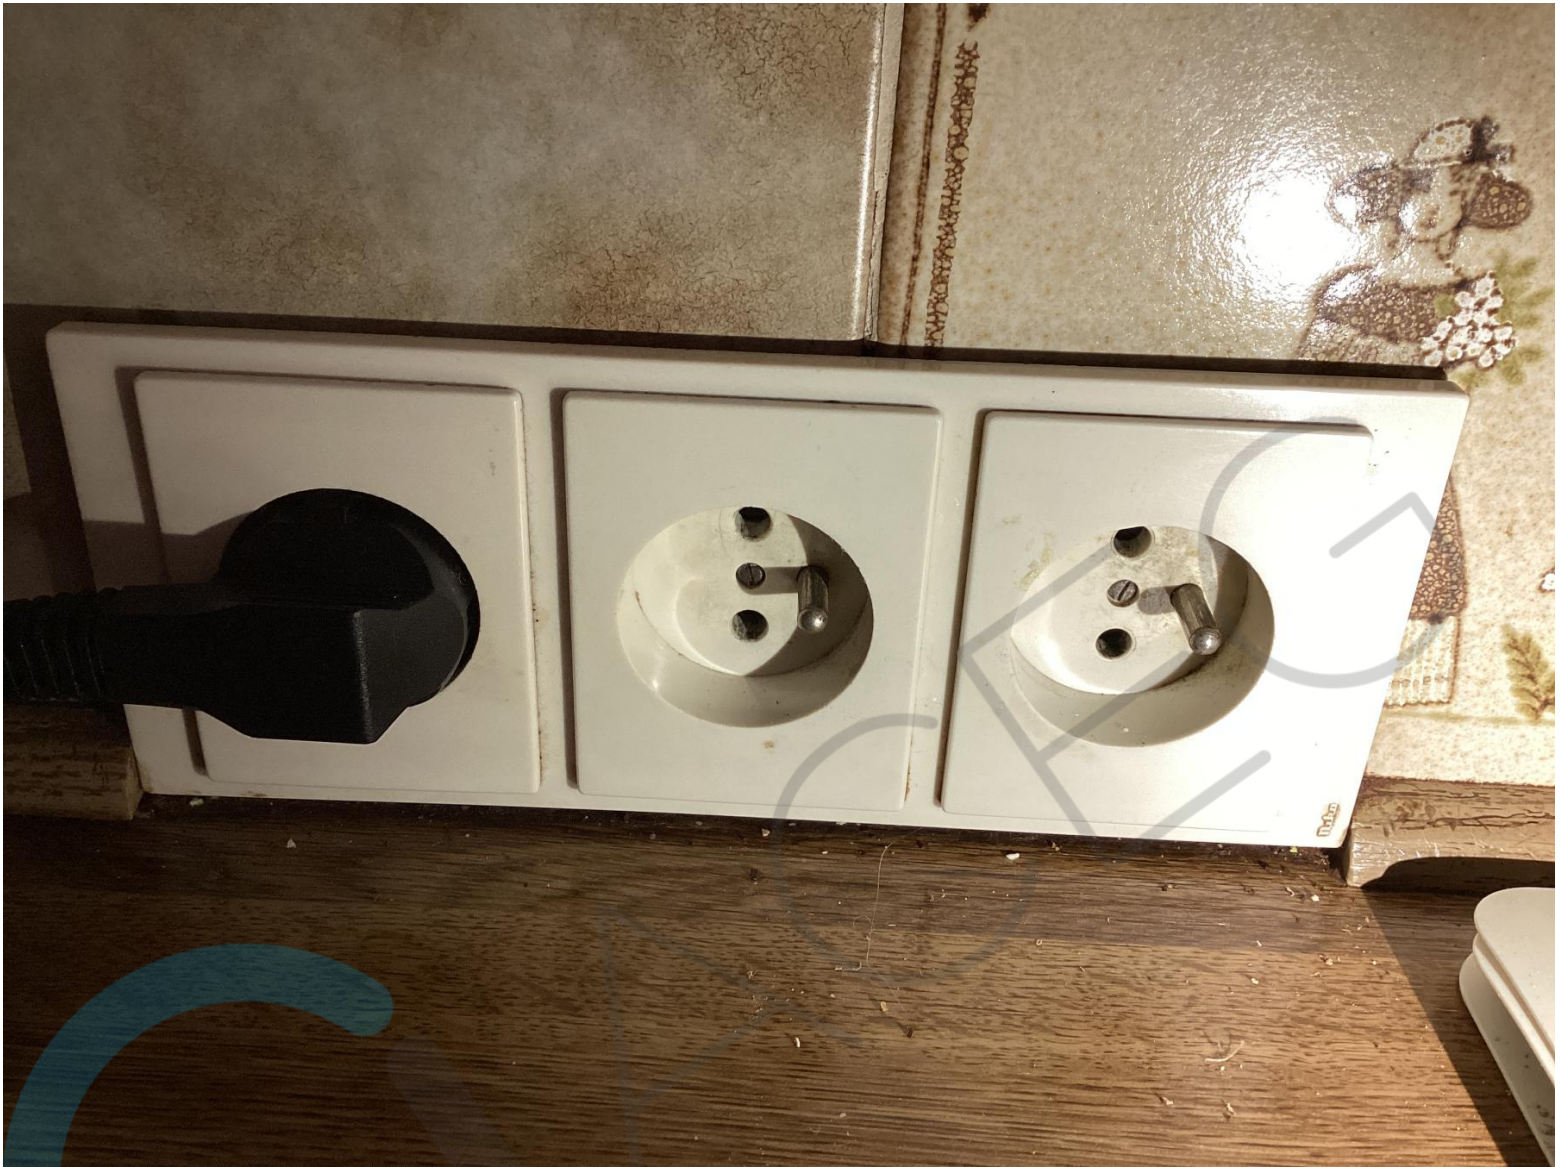
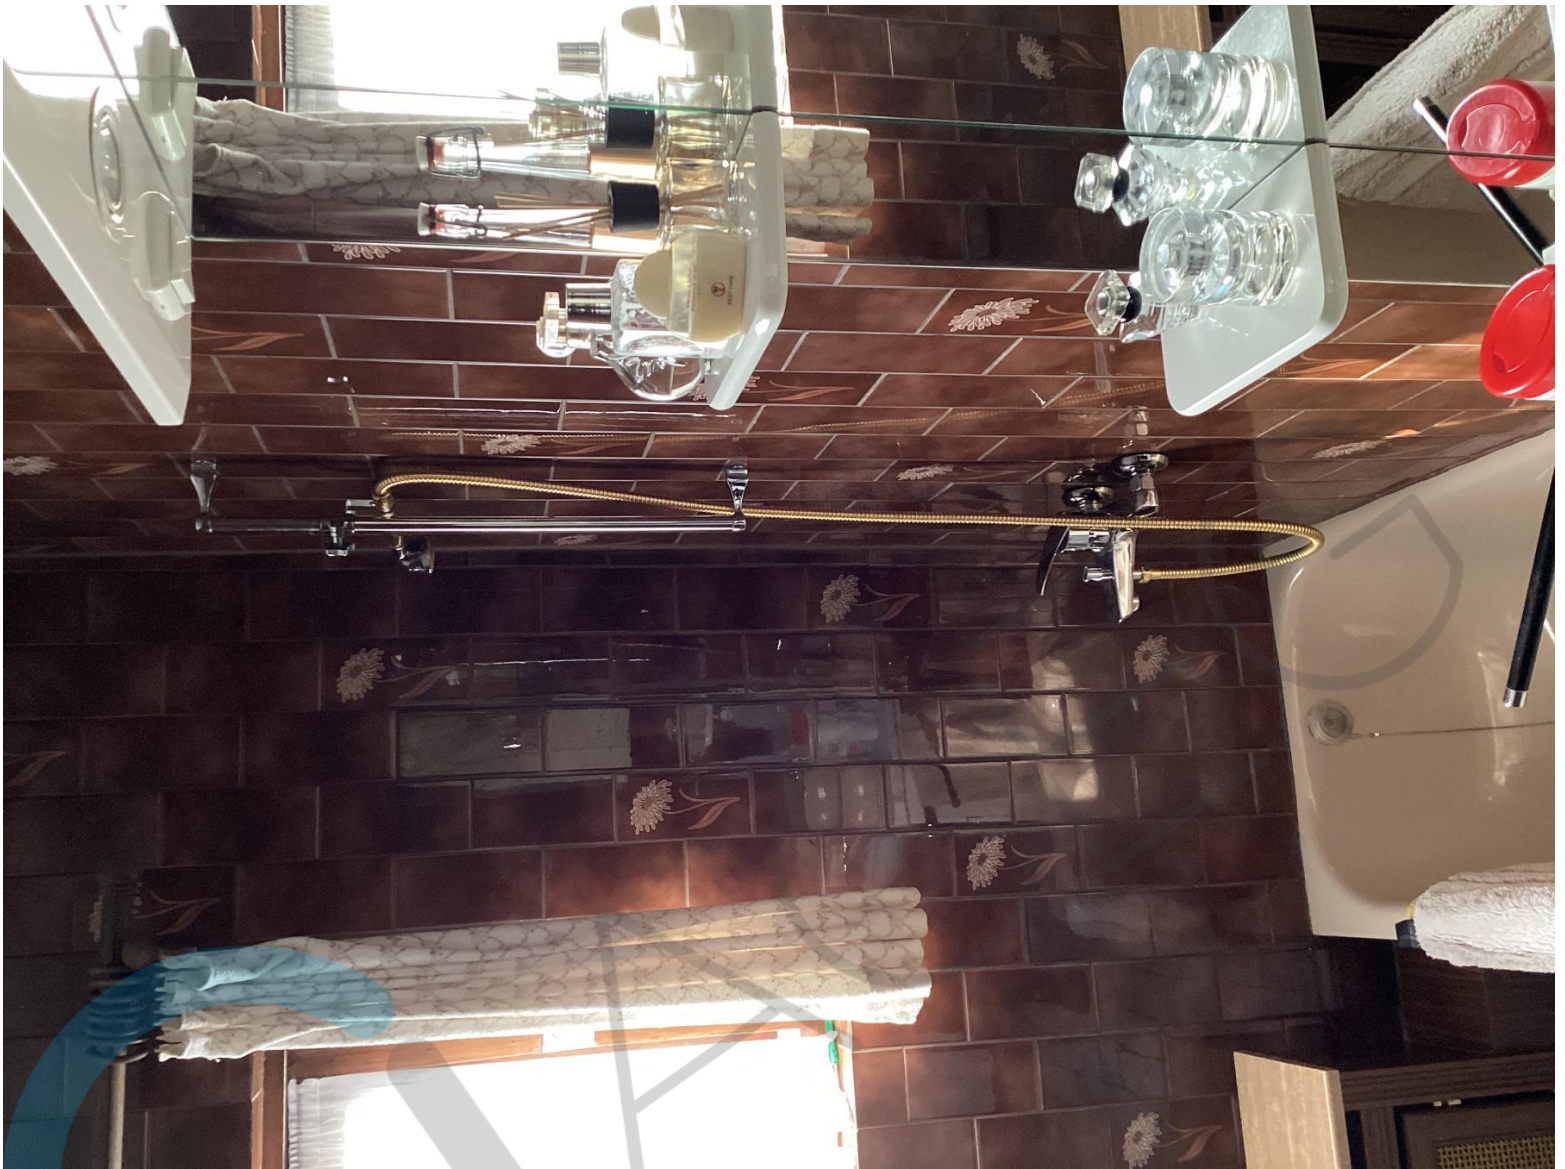
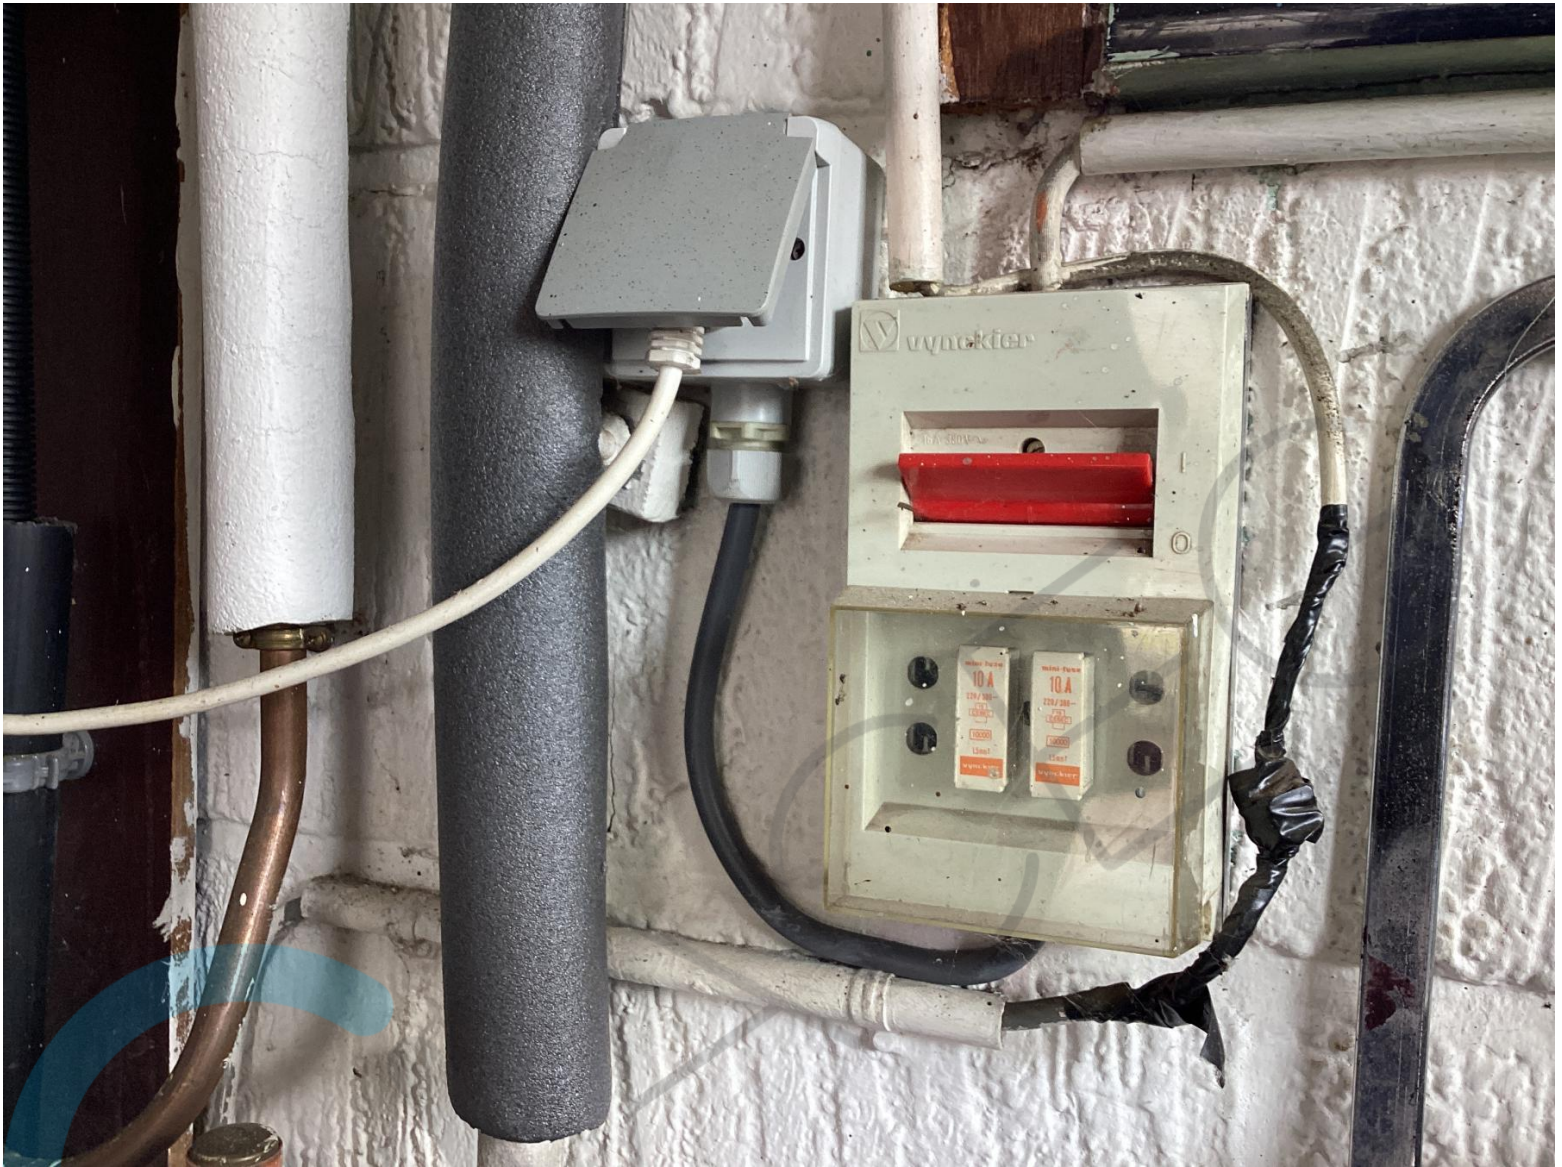
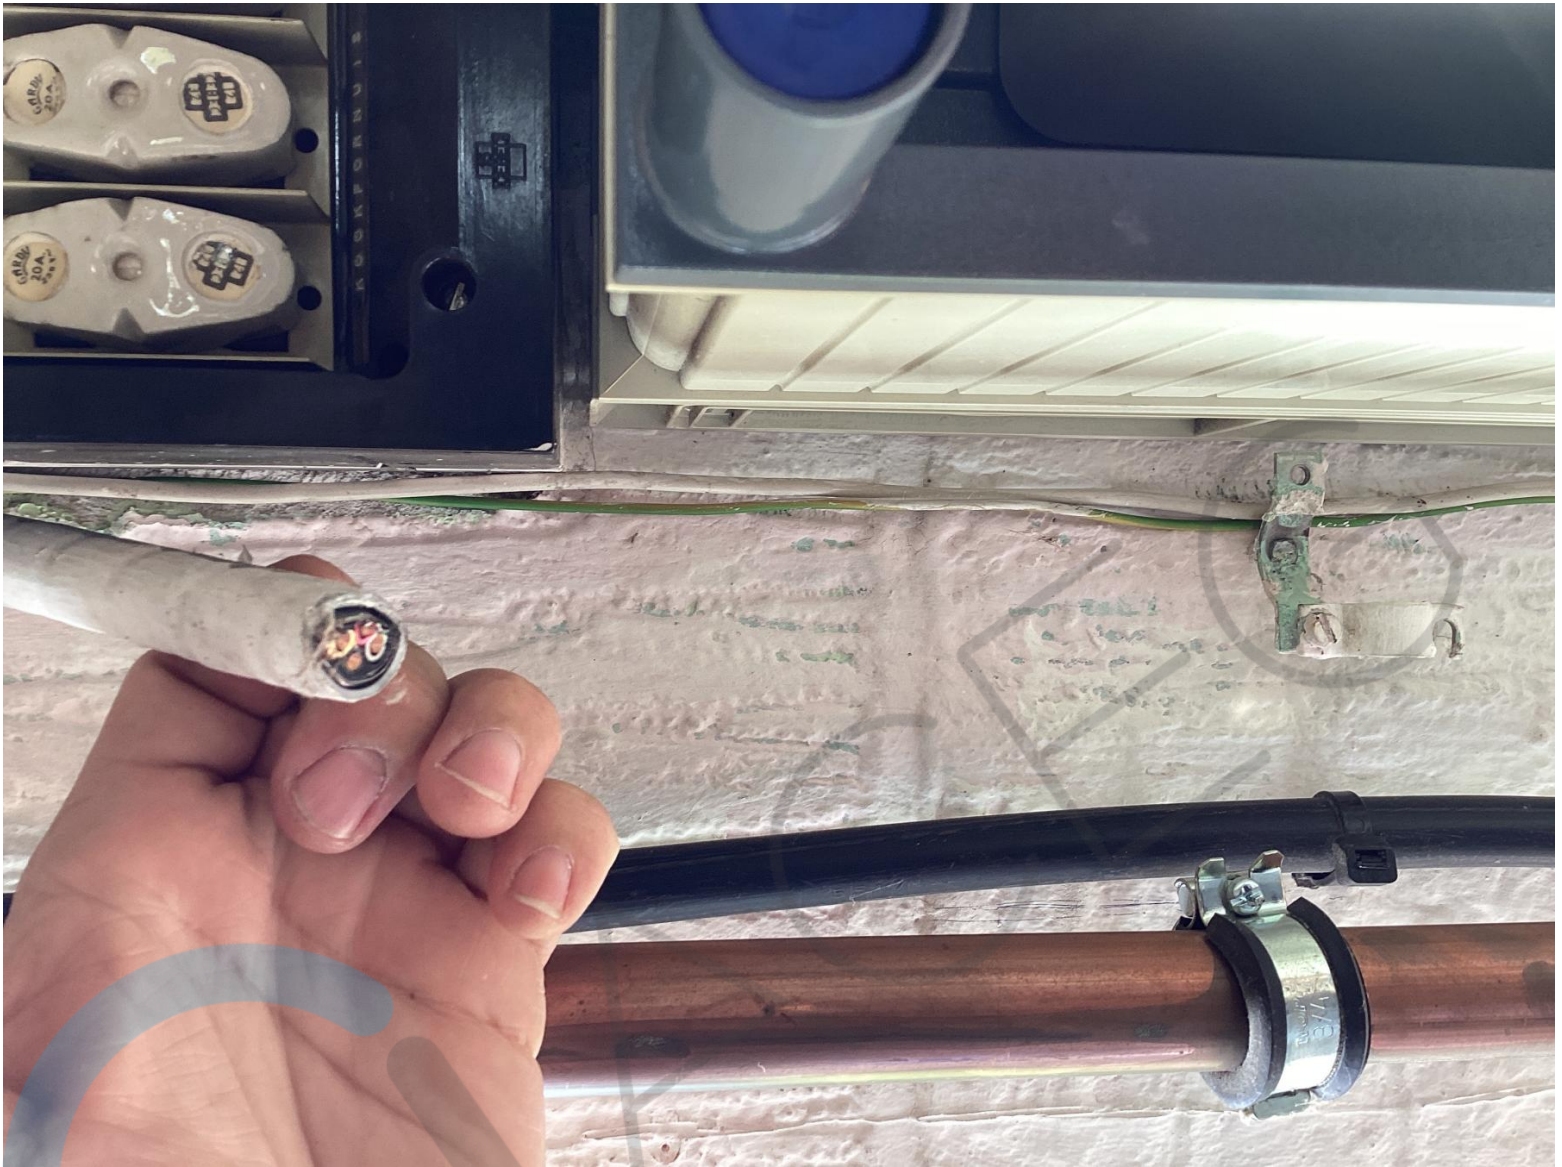
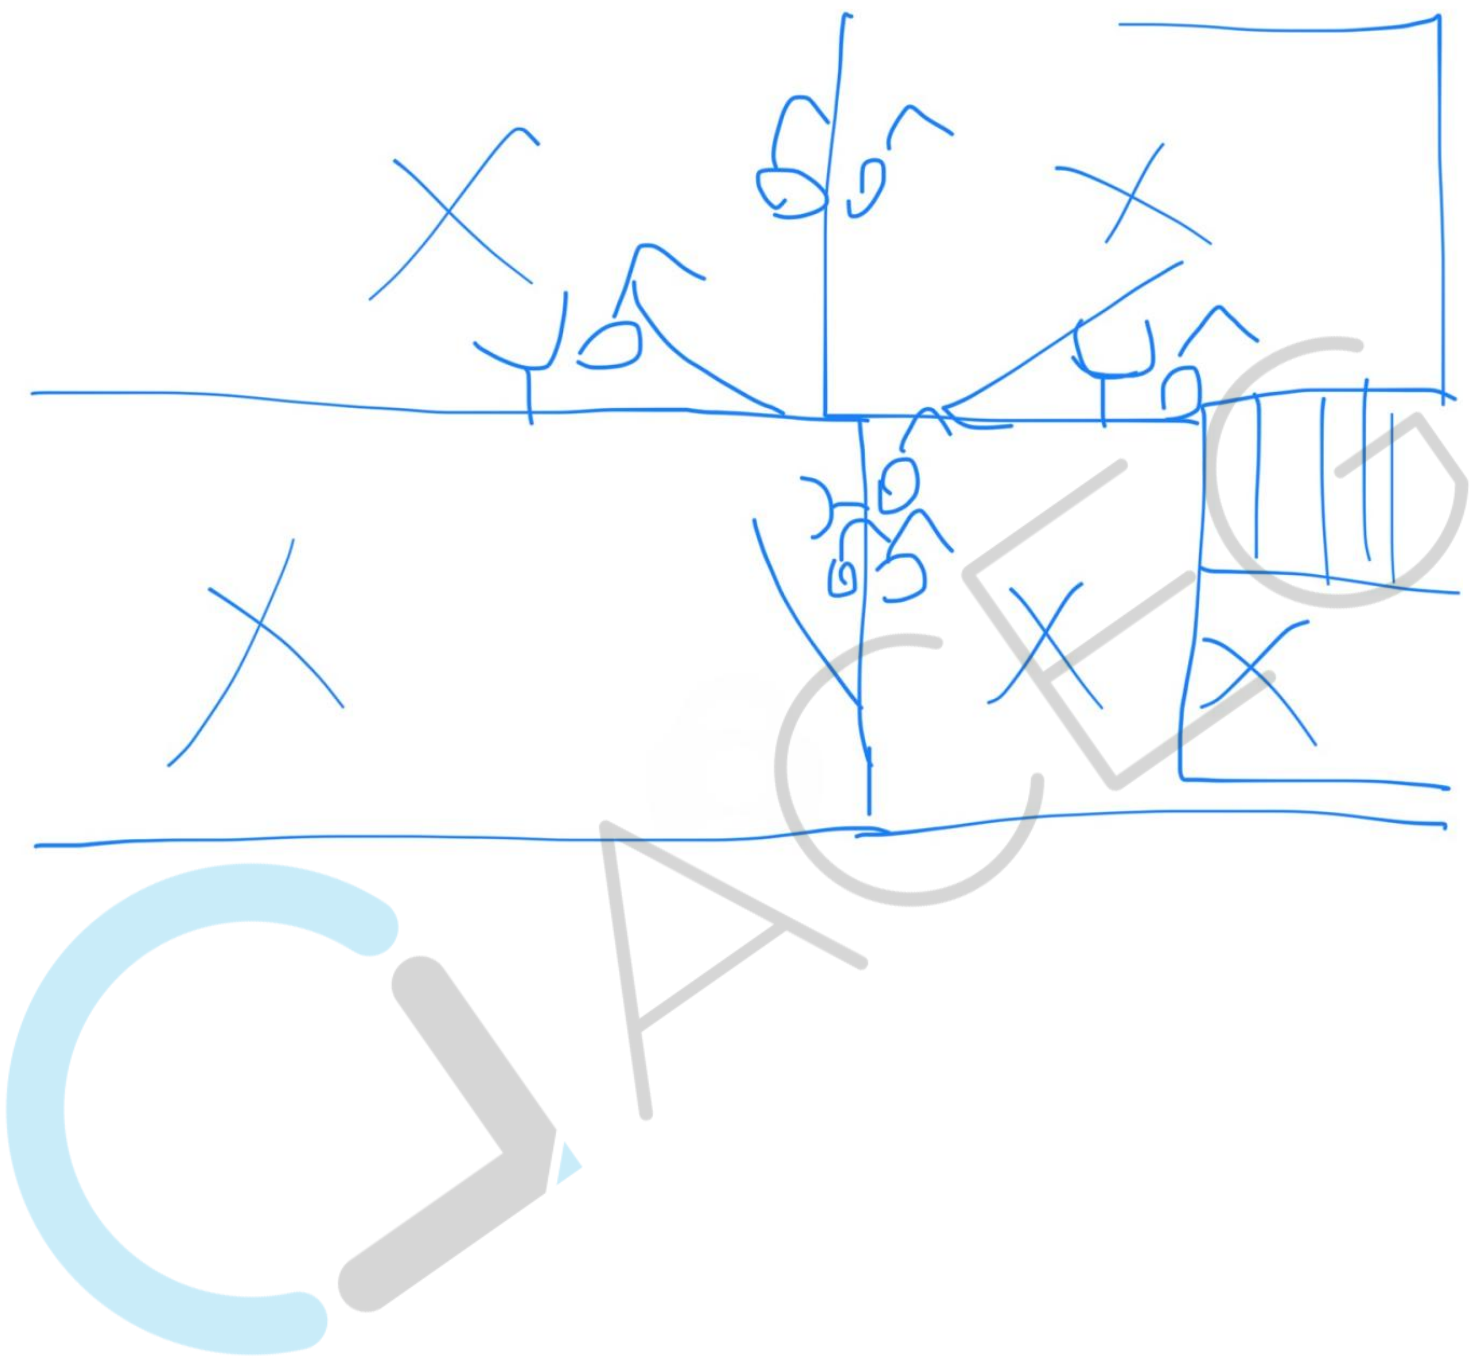
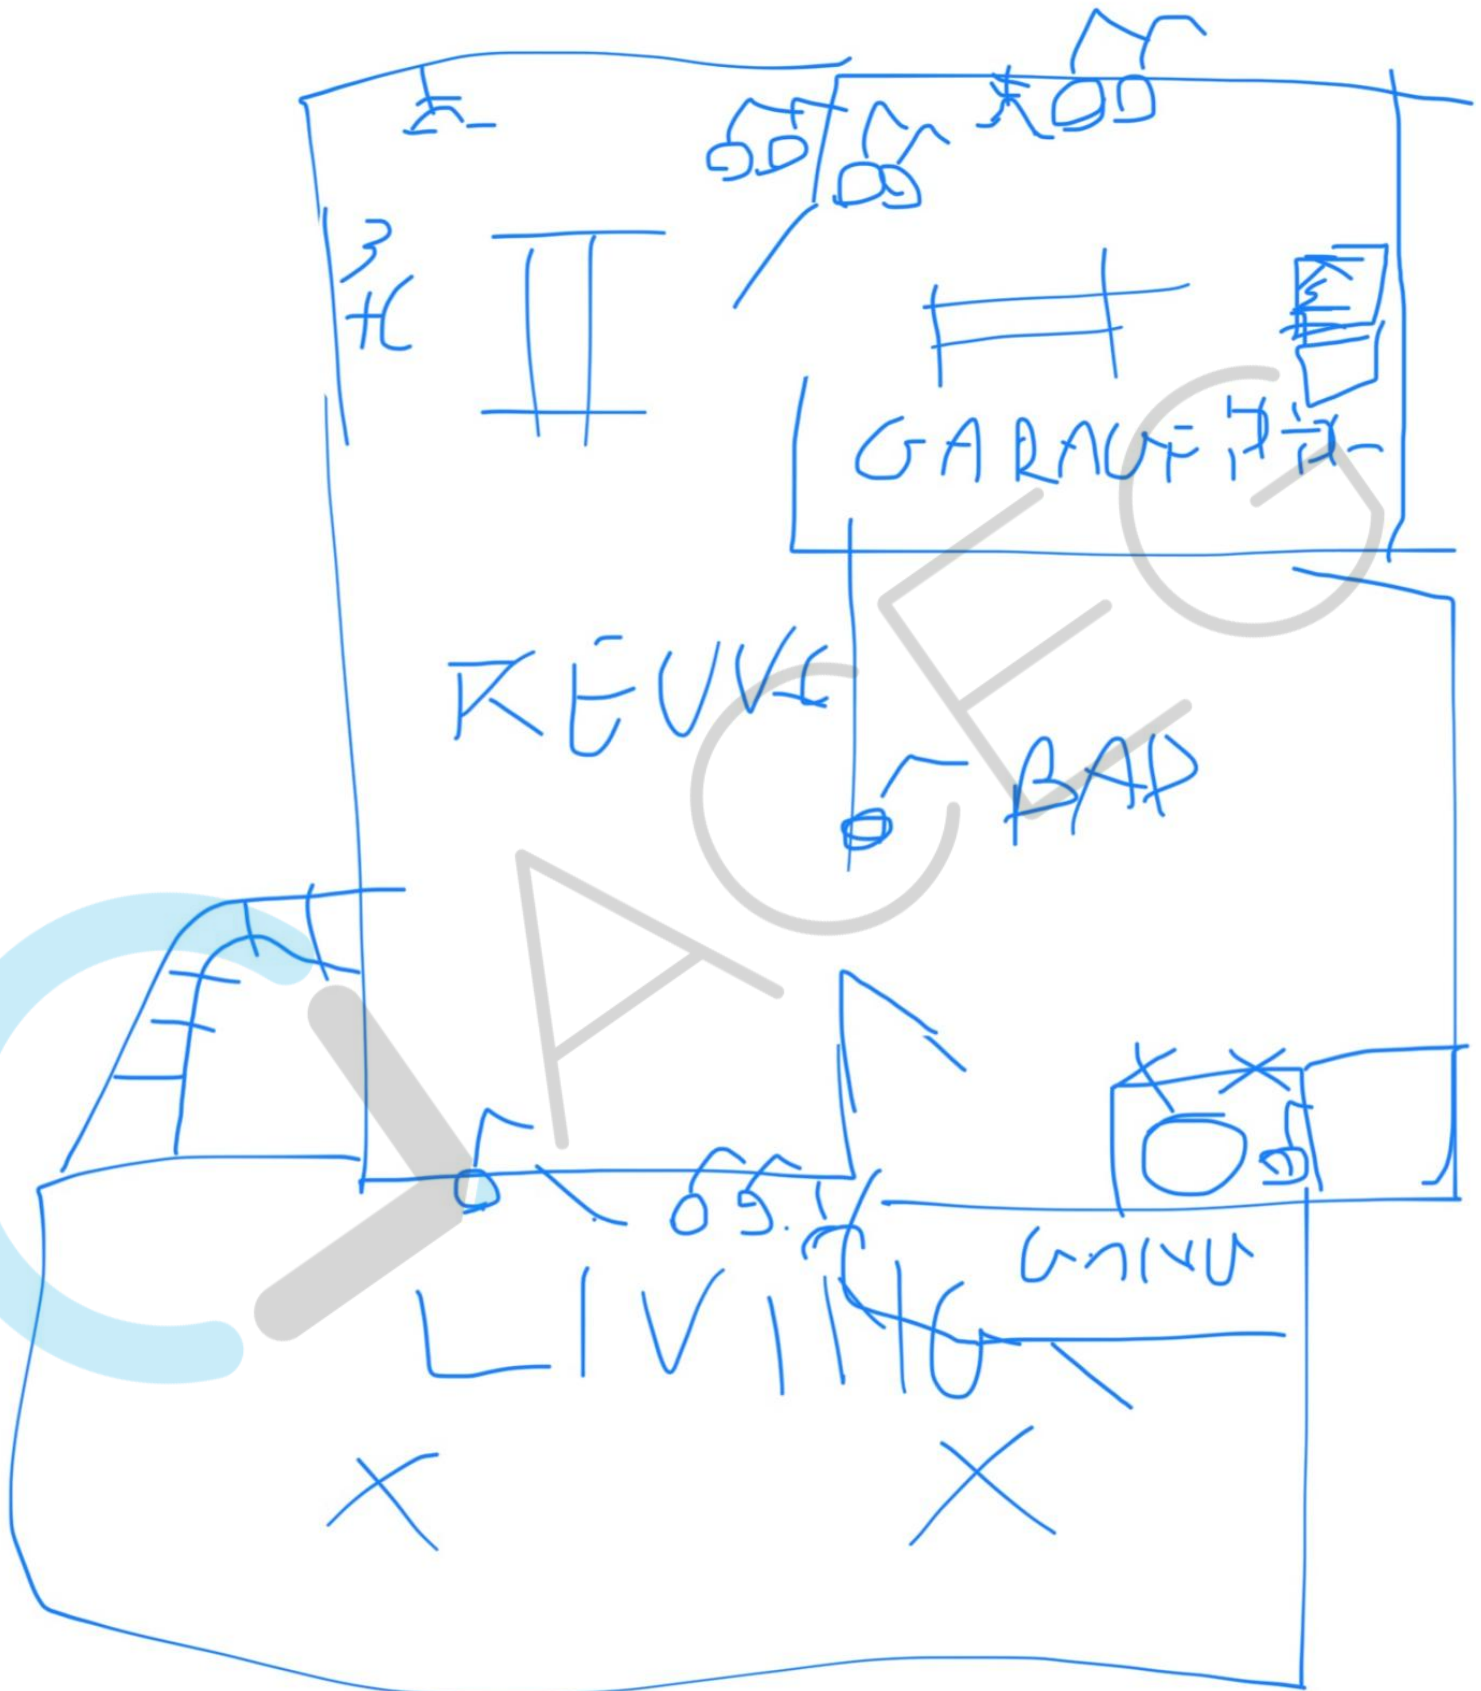
- 18.20 Geleiders die aangetast zijn door overbelasting/slecht contact, dient men te vervangen. (zie foto in bijlage)
  - 19.03 De verbindingen dienen verwezenlijkt te worden in borden, verbindings- of aftakdozen, aan de klemmen van schakelaars, contactdozen of verlichtingsarmaturen. (Boek 1 Onderafdeling 5.2.6.1.)
