Asbestinventarisatetest

Molenstraat 8, 9870 Zulte

Attestnummer : **20240522-000261.000**

Zone 1: Hoofdgebouw

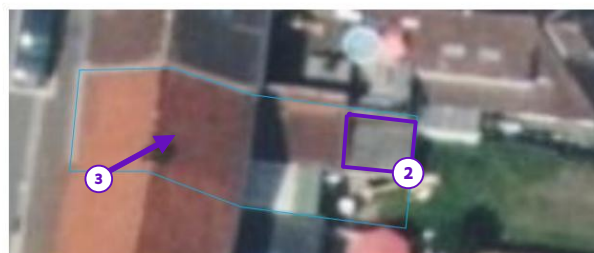
Plan 1.3: luchtfoto

| Beschrijving | Type | Actie |
|---|---|---|
| 2. Golfplaten tuinhuis | Advies | - |
| 3. geen onderdak | Advies | - |
