Asbestinventarisatetest

Langdonkenstraat 101, 2230 Herselt

Attestnummer : 20230124-000608.000

Uitgegeven op : 24.01.2023

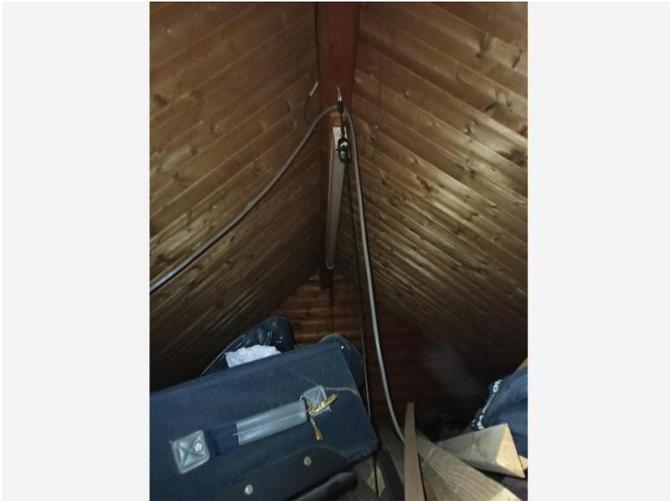
Situeringsfoto

Permanente beperking

Reden: geen mogelijkheid om op zolder te geraken

Uitleg van de asbestdeskundige: Er was geen mogelijkheid om het onderdak te bezichtigen, zowel langs binnen als langs buiten niet.

(Asbest)materiaal	Dak- en gevelbekleding - Plaat
Karakterisatie	Asbest (verdacht)
Primaire drager	Schuin dak

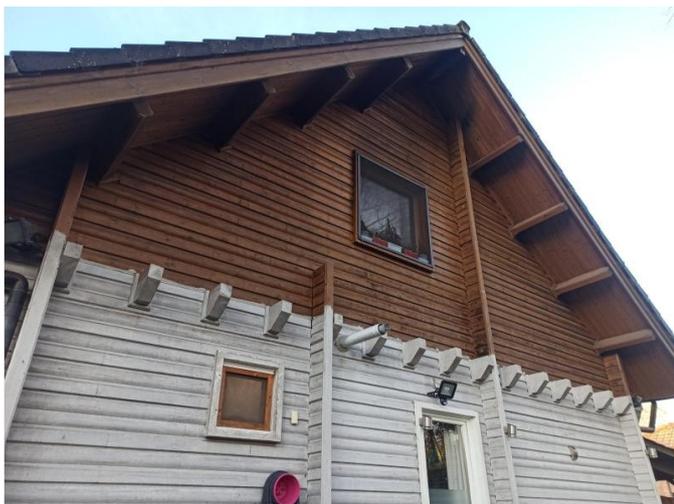
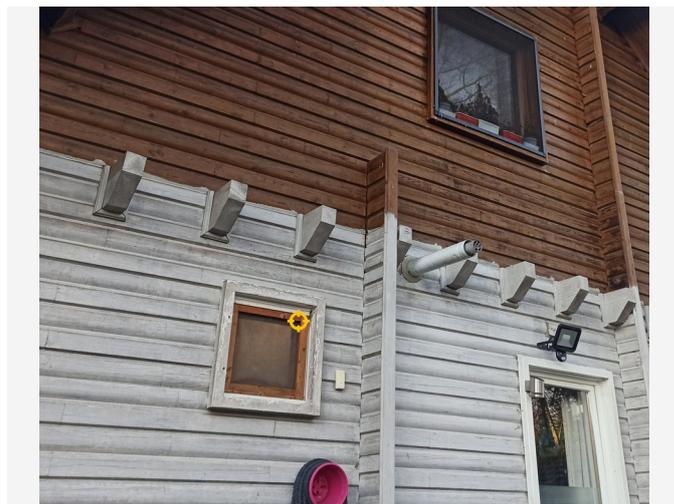
Geen asbest

#	Type	Referentie	Resultaat
5.1	Puntmonster	0572942AK	Geen asbest

Beschrijving	kitnaden ramen
Omgeving	Grenst aan binnen- en buitenlucht
Primaire drager	Dakopening (raam, ...)

Bindmiddel van materiaal	Kitten, mastiek, pasta
Gebondenheid op basis van bindmiddel	Hecht
Hoeveelheid (gewicht - aantal)	<ul style="list-style-type: none">• 80,00 kg - 1 stuk
Totaal gewicht	80,00 kg
Identificatiemethode	Vaststelling met monstername
Destructieve handeling voor identificatie	Nee
Opmerking	dit betreft alle kitnaden van de ramen.

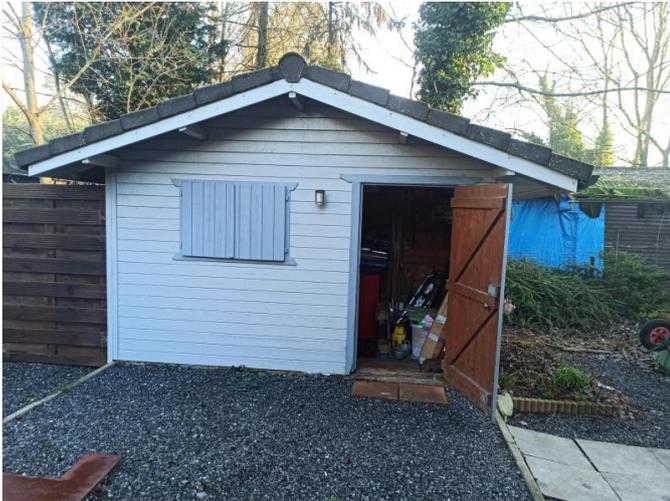
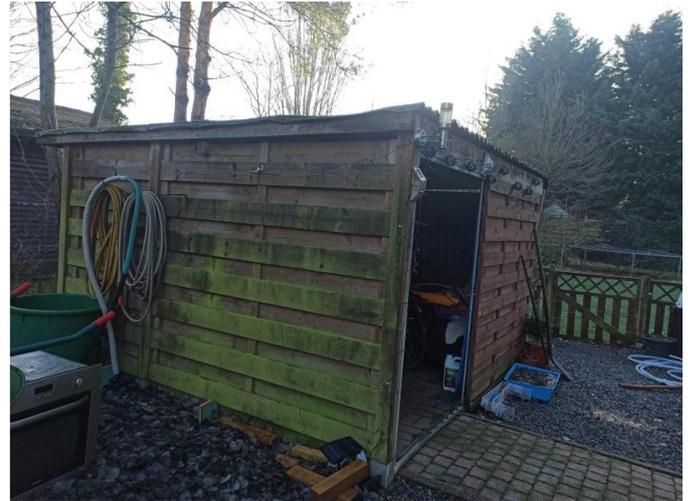
Geen asbest

Beschrijving	tuinhuisjes
Omgeving	Buiten
Identificatiemethode	Vaststelling zonder monsternamen
Destructieve handeling voor identificatie	Nee
Opmerking	de houten constructies van de bijgebouwen/tuinhuisjes bevatten geen asbesthoudende materialen.
