Asbestinventarisatetest

Pastorijstraat 13, 2400 Mol

Attestnummer : 20240111-000120.000

Niet-asbestveilig

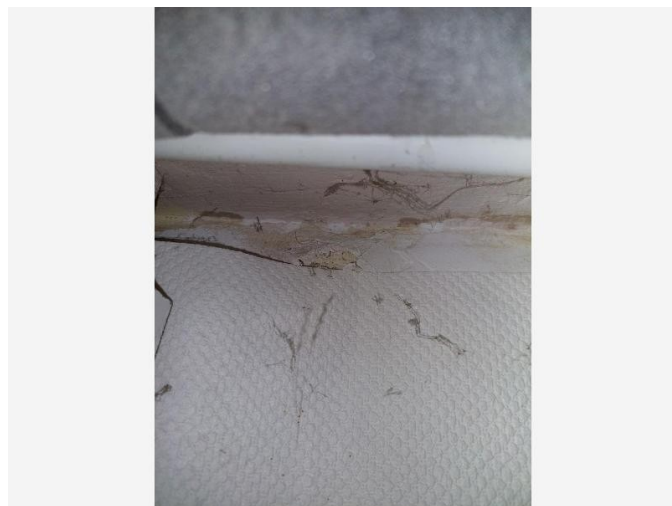
Fiche 3: Pleisterwerk plafonds

Overzichtsfoto

Detailfoto

Geen asbest

#	Type	Referentie	Resultaat
3.1	Puntmonster	0.02	Geen asbest

Beschrijving	Pleisterwerk plafonds
Omgeving	Binnen
Primaire drager	Plafond
Bindmiddel van materiaal	Gips - kalk

Gebondenheid op basis van bindmiddel	Niet-hechtgebonden
Hoeveelheid (oppervlakte - dikte - aantal)	• 17,30 m ² - 1,00 cm - 1 stuk
Totaal volume	0,173 m ³
Identificatiemethode	Vaststelling met monstername
Destructieve handeling voor identificatie	Nee
Opmerking	Enkel het plafond van de achterbouw is bepleisterd, de rest van de woning heeft gyproc plafonds.
