# Asbestinventarisatetest

De Hassels 21, 2400 Mol

Attestnummer : 20230807-000198.000

Uitgegeven op : 07.08.2023

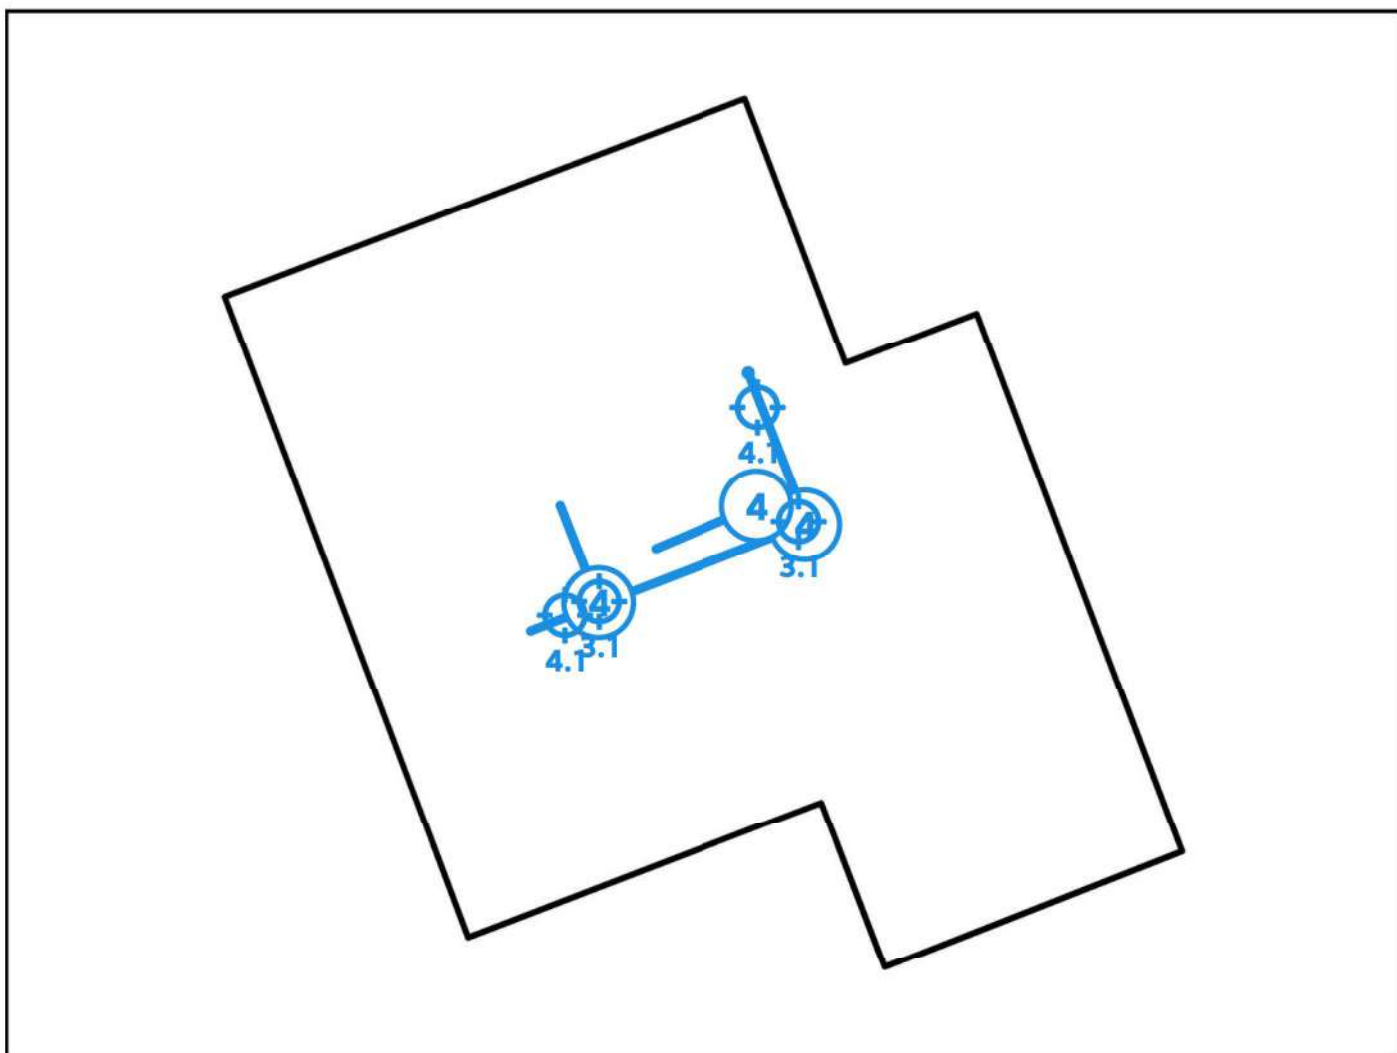
## Plan 1.1: Kelder

Beschrijving	Type	Actie
3. Leidingisolatie bochten	Geen asbest	-
3.1 Code: 0.02	Mengmonster	-
4. Leidingisolatie rechte stukken	Geen asbest	-
4.1 Code: 0.01	Mengmonster	-

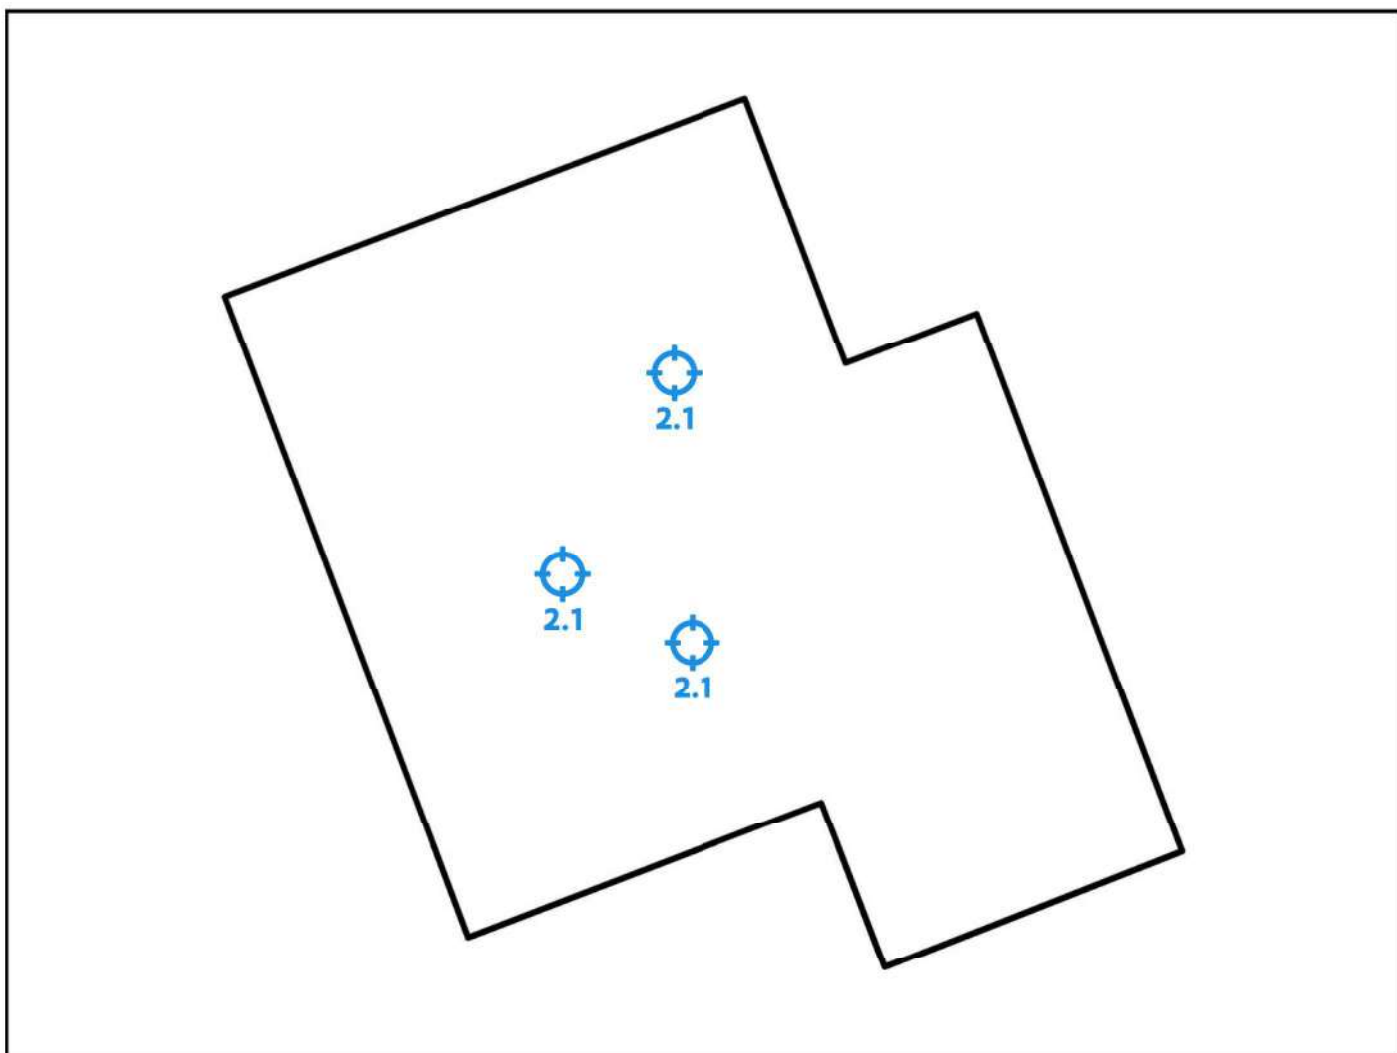
## Plan 1.2: Gelijkvloers

Beschrijving	Type	Actie
2. Pleisterwerk muren	Geen asbest	-
2.1 Code: 1.01	Mengmonster	-

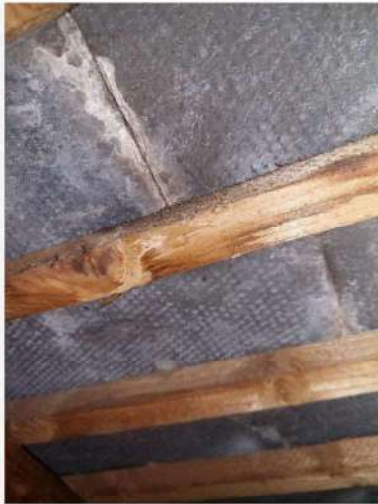
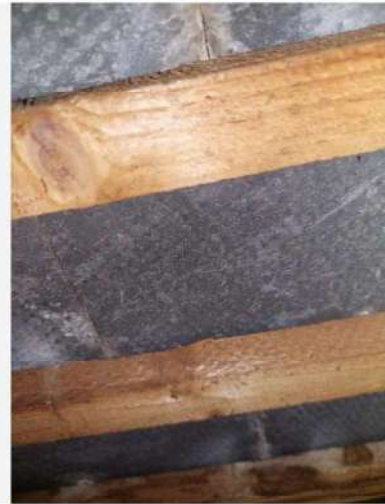
Overzichtsfoto

Detailfoto

Het asbestmateriaal valt onder de mijlpaal van 2040.

Eindbeoordeling materiaalrisico	Laag materiaalrisico en/of verlaagde kans op vezelvrijgave
---------------------------------	--

Gebondenheid	Categorie 1: hechtgebonden in oorsprong
Asbestsoort (vezeltype)	Crocidoliet aanwezig
Asbestconcentratie	Laag (< 50%)
Afschermingsgraad van het gehele materiaal	Geheel of deels (ook) vrij aan binnenluchtstromen
Toestand van het materiaal	Onbeschadigd, niet verweerd

Beschrijving	Leien
Omgeving	Binnen
Primaire drager	Schuin dak
Asbestmateriaal	Dak- en gevelbekleding - Lei, shingle
Bindmiddel van asbestmateriaal	Cement
Gebondenheid op basis van bindmiddel	Hecht
Hoeveelheid (oppervlakte - aantal)	• 140,00 m <sup>2</sup> - 1 stuk
Totale oppervlakte	140,00 m <sup>2</sup>
Eenvoudig bereikbaar	Ja
Bevestigingswijze	• Onbekend
Identificatiemethode	Vaststelling zonder monsternamen

- Zorg voor een veilig beheer. Vermijd het beschadigen van het asbestmateriaal. Controleer de toestand jaarlijks op wijzigingen.

- Eenvoudige handelingen: mag via doe-het-zelf of door werknemer(s) met opleidingsattest eenvoudige handelingen  
De leien kunnen eenvoudig verwijderd worden langs binnen, of bij renovatie aan het bovenste dak wanneer de dakpannen worden weggenomen.

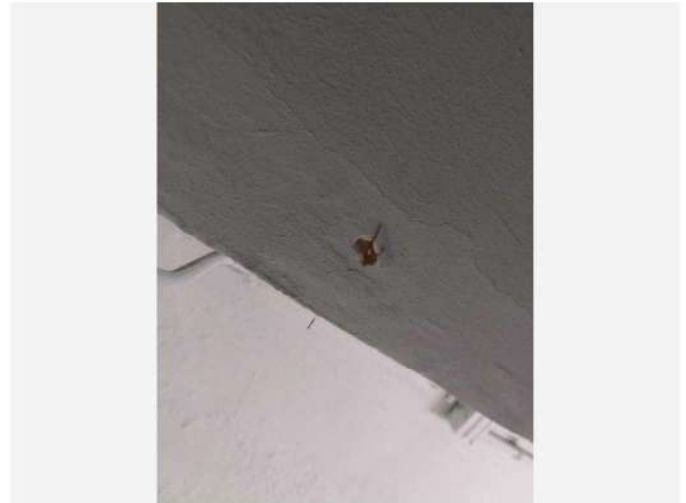
## Fiche 2: Pleisterwerk muren

Overzichtsfoto

Detailfoto

Geen asbest

#	Type	Referentie	Resultaat
2.1	Mengmonster	1.01	Geen asbest

Beschrijving	Pleisterwerk muren
Omgeving	Binnen
Primaire drager	Binnenwand
Bindmiddel van materiaal	Gips - kalk

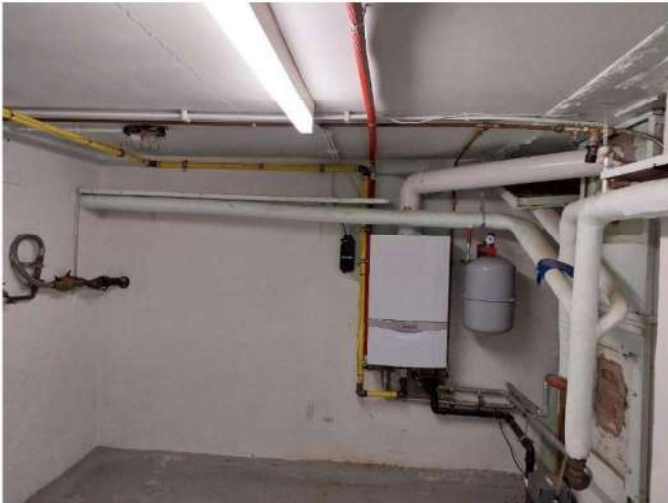
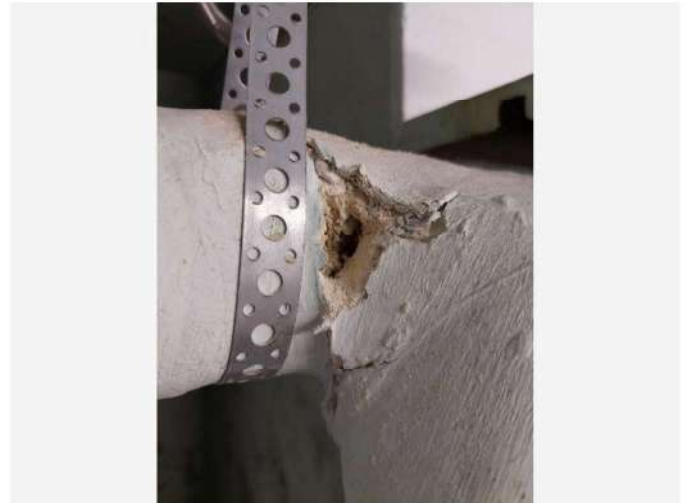
## Fiche 3: Leidingisolatie bochten

Overzichtsfoto

Detailfoto

Geen asbest

#	Type	Referentie	Resultaat
3.1	Mengmonster	0.02	Geen asbest

Beschrijving	Leidingisolatie bochten
Omgeving	Binnen
Primaire drager	Ruimteverwarming
Bindmiddel van materiaal	Karton - papier - viltachtig

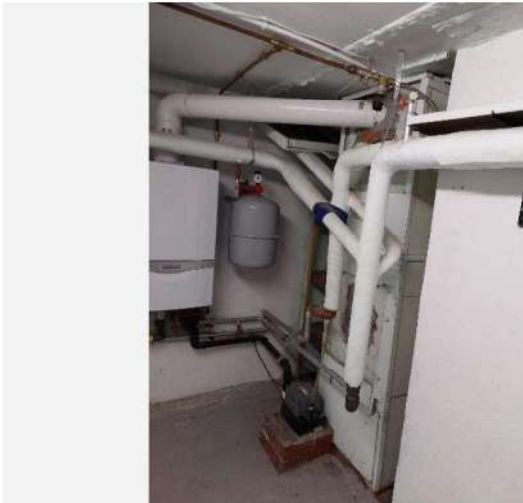
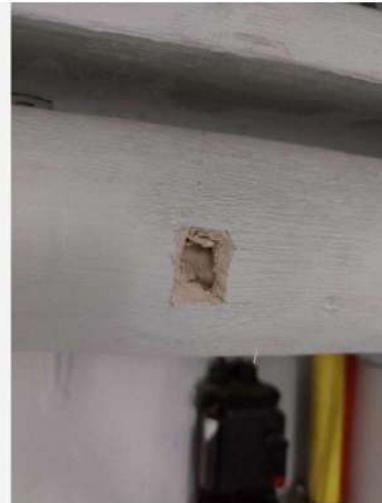
Overzichtsfoto

Detailfoto

Geen asbest

#	Type	Referentie	Resultaat
4.1	Mengmonster	0.01	Geen asbest

Beschrijving	Leidingisolatie rechte stukken
Omgeving	Binnen
Primaire drager	Ruimteverwarming
Bindmiddel van materiaal	Karton - papier - viltachtig
