Asbestinventarisatetest

Dascottelei 148/12, 2100 Antwerpen

Attestnummer : 20251009-000316.000

Uitgegeven op : 09.10.2025

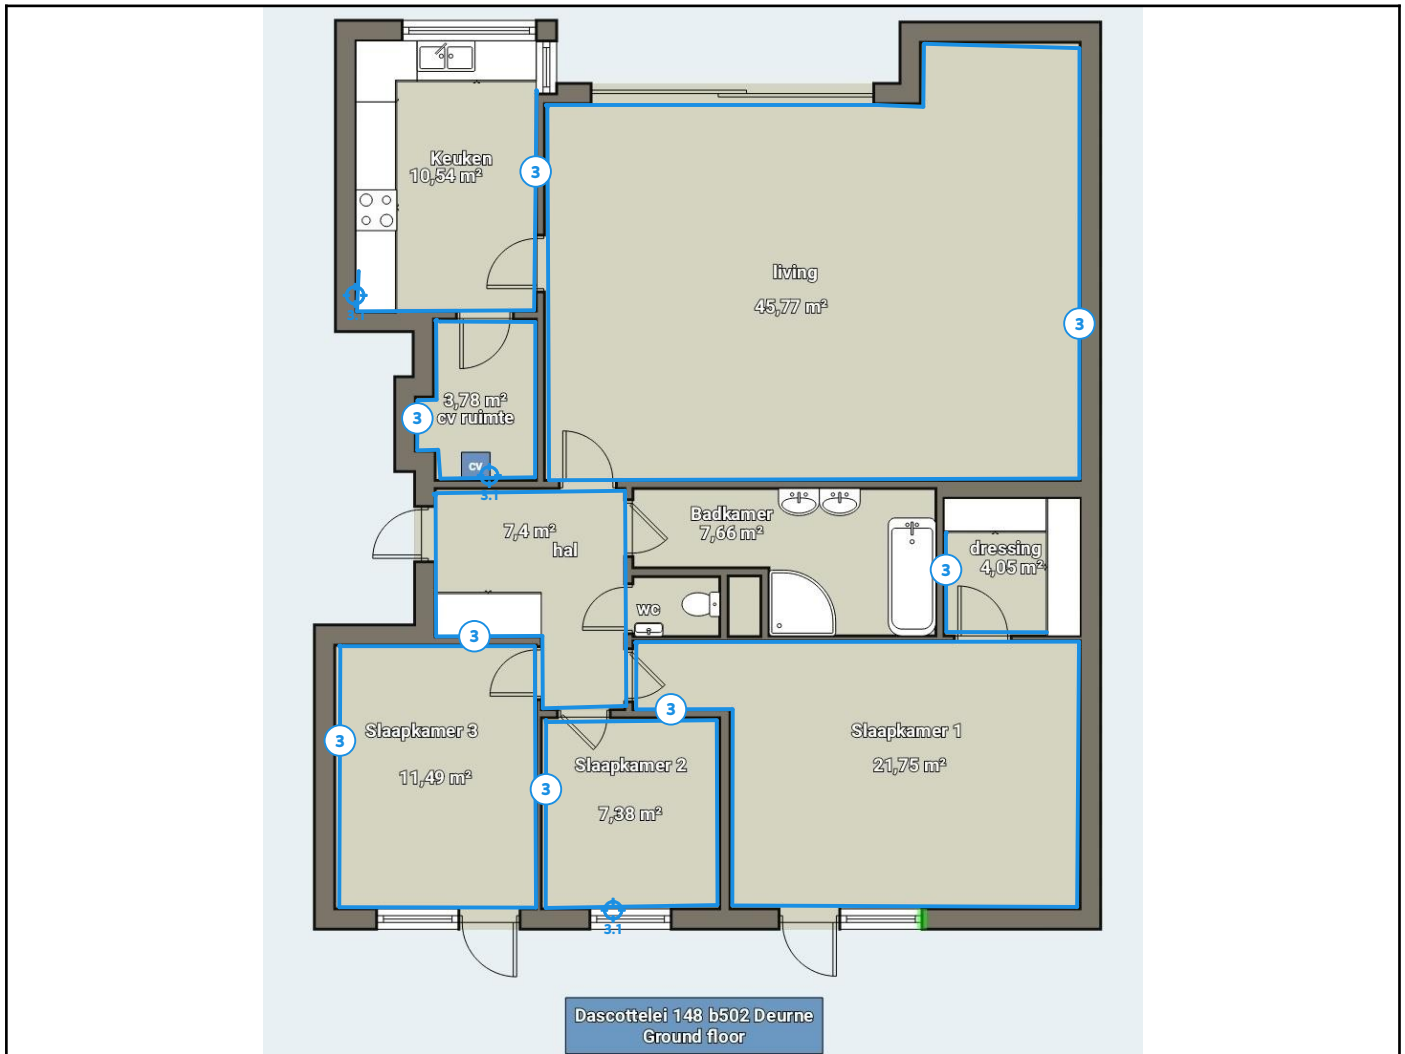
Plan 1.1: Appartement wanden

Beschrijving	Type	Actie
3. Pleisterwerk wanden	Geen asbest	-
3.1 Code: Mm01	Mengmonster	-

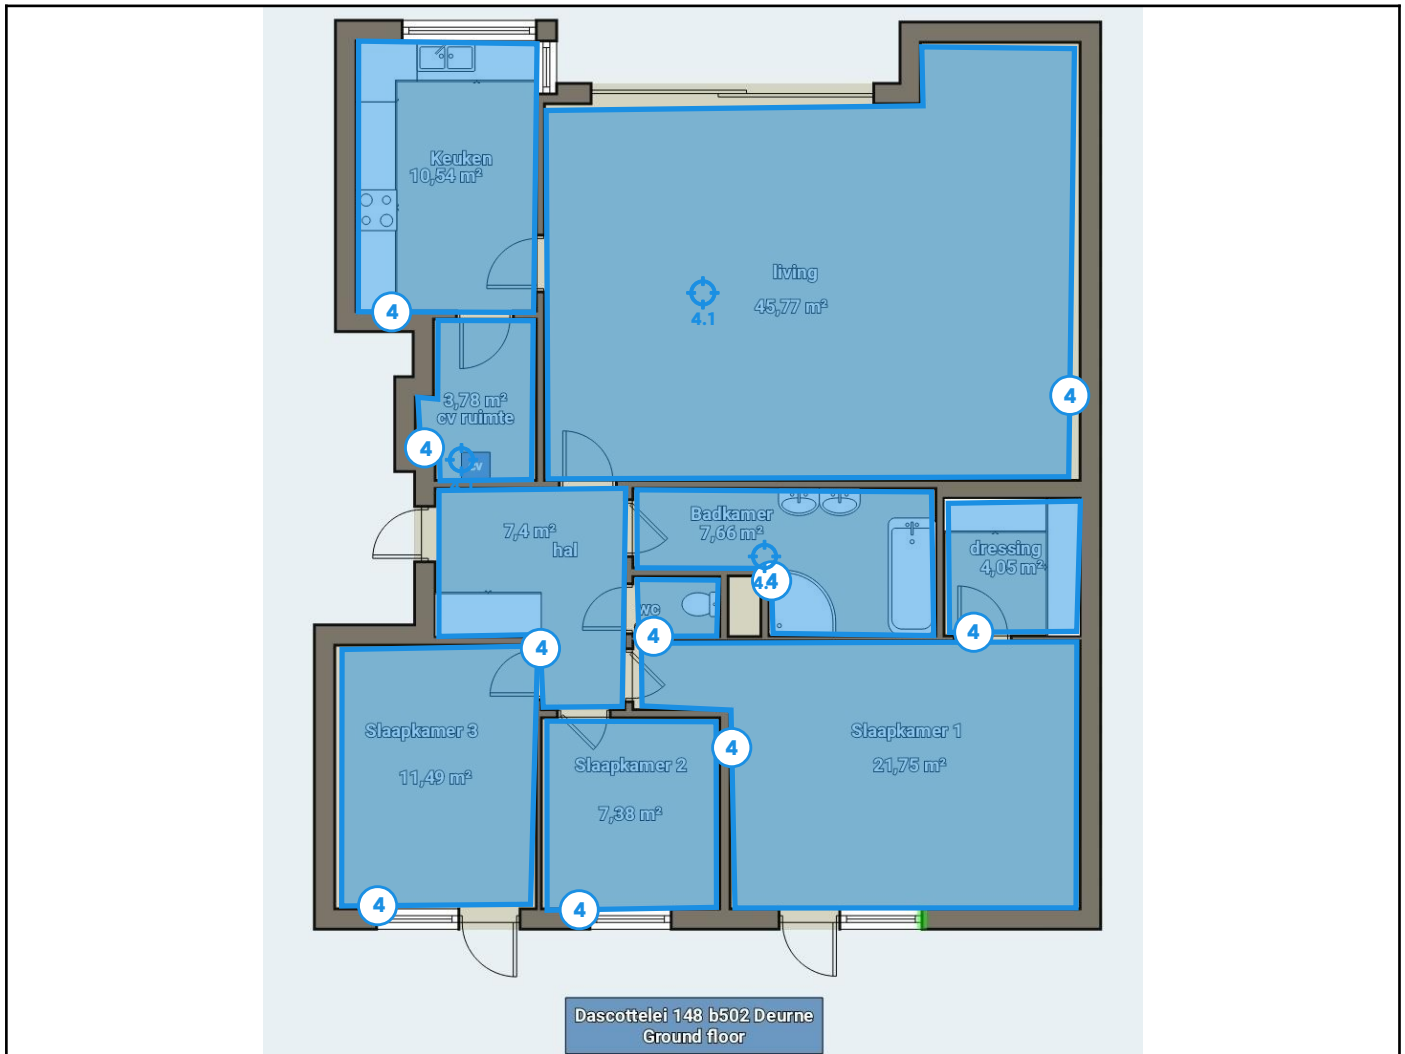
Plan 1.2: Appartement plafonds

Beschrijving	Type	Actie
4. Pleisterwerk plafonds	Geen asbest	-
4.1 Code: Mm02	Mengmonster	-

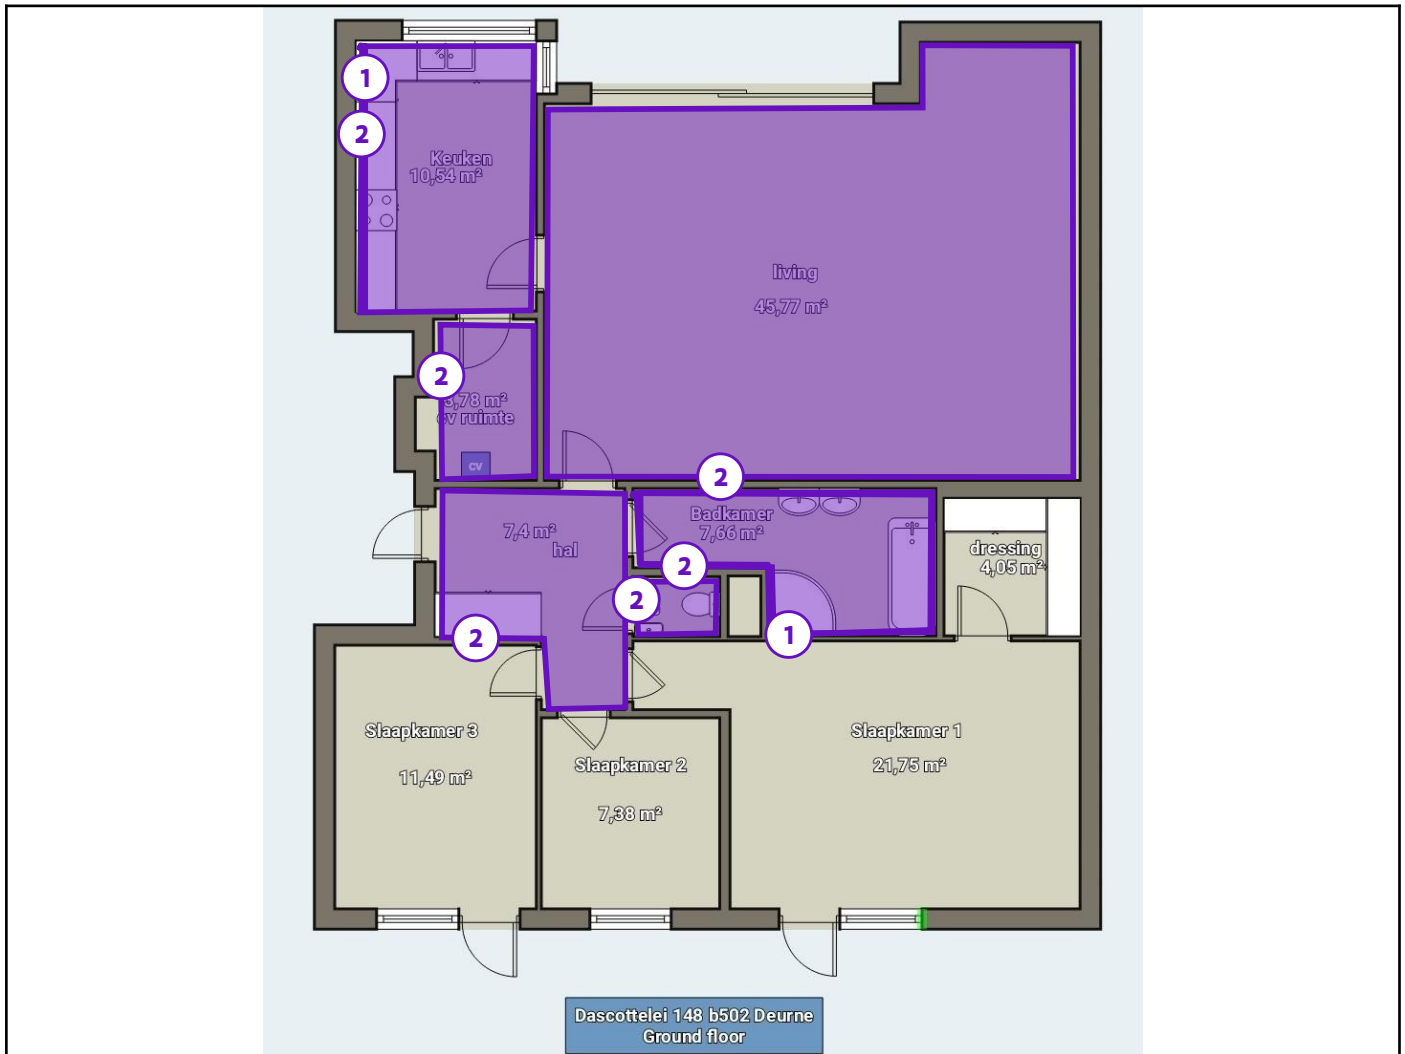
Plan 1.3: Appartement betegeling

Beschrijving	Type	Actie
1. Tegellijm wandtegels	Advies	-
2. Tegellijm vloertegels	Advies	-

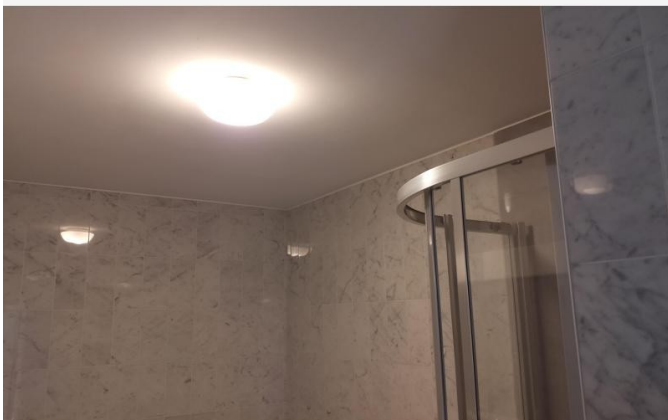
Vrije foto

Zowel vloer als wandtegels kunnen met asbesthoudende lijm geplaatst zijn

Identificatiemethode	Redelijk vermoeden
Primaire drager	Binnenwand
(Asbest)materiaal	In-situ afwerkingslagen - Lijm laag
Bindmiddel	Lijm
Gebondenheid bindmiddel	Hecht

Inspectie en staalname van de tegellijm is niet mogelijk zonder tegels uit te breken. Indien in de toekomst bij renovatiewerken de tegels uitgebroken worden is het aan te raden eerst een monsteranalyse van de tegellijm uit te voeren. Vroeger werd er soms asbest in de tegellijm verwerkt.

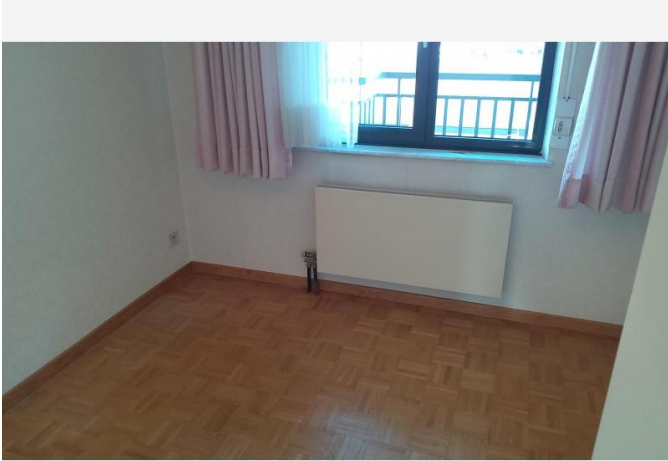
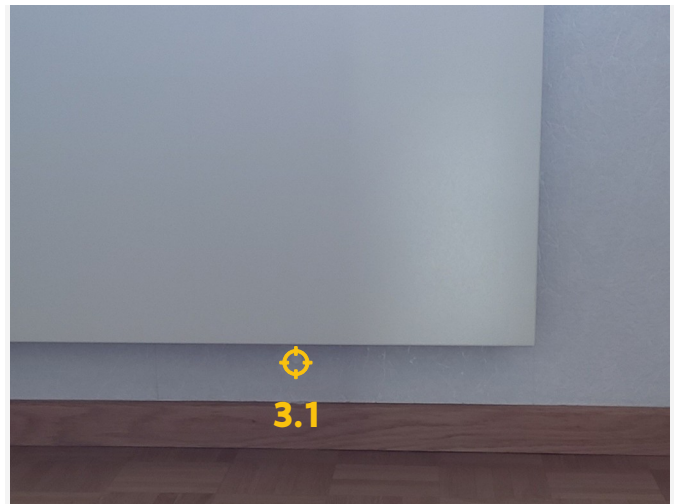
Fiche 3: Pleisterwerk wanden

Geen asbest

#	Type	Referentie	Resultaat
3.1	Mengmonster	Mm01	Geen asbest

Beschrijving	Pleisterwerk wanden
Omgeving	Binnen
Primaire drager	Binnenwand
Bindmiddel van materiaal	Gips - kalk
Gebondenheid op basis van bindmiddel	Niet-hechtgebonden
Hoeveelheid (oppervlakte - dikte - aantal)	• 300,00 m ² - 1,00 cm - 1 stuk
Totaal volume	3,00 m ³
Identificatiemethode	Vaststelling met monstername
Destructieve handeling voor identificatie	Nee
Opmerking	<p>De hoeveelheid is een schatting en kan afwijken van de werkelijke toestand. Waar mogelijk, wordt staalname uitgevoerd conform het inspectieprotocol:</p> <ul style="list-style-type: none">- in een droge ruimte : staal genomen in- in een natte ruimte : staal genomen in keuken of badkamer- in een traphal: staal genomen in hal- in een stookruimte : staal genomen in de cv ruimte
