# Rapport

GEM/15/30786697/00/FR/000

## Installations électriques à basse tension et à très basse tension (Livre 1 - AR 8/09/2019) - Direction générale de l'Énergie

Rue d'Anthée 25/A - 5644 Ermeton-sur-Biert

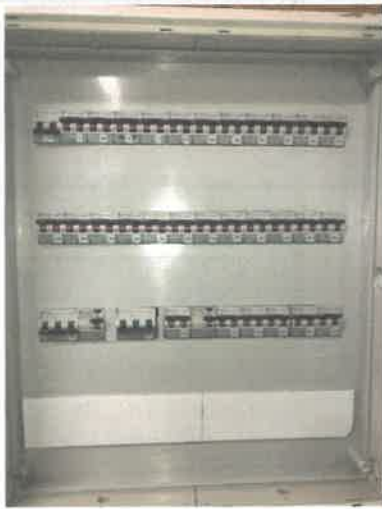
### Tableau buanderie

Nombre de dispositif à  
courant différentiel-résiduel 2  
Nombre de circuits 31

( Photo extérieur )

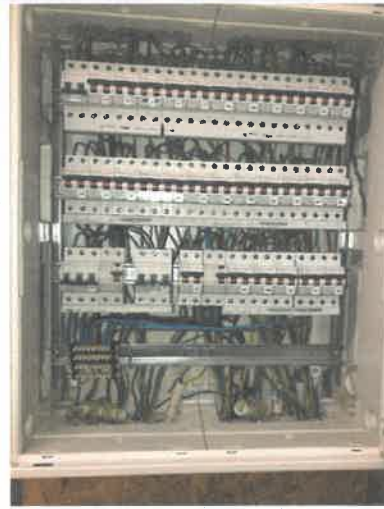
( Photo Intérieur )

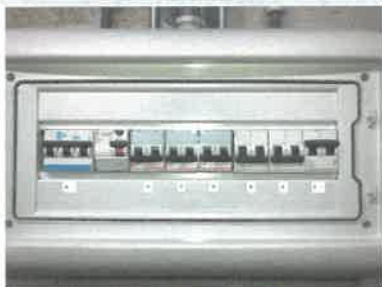
### Tableau chaufferie

Nombre de dispositif à  
courant différentiel-résiduel 1  
Nombre de circuits 6

( Photo extérieur )

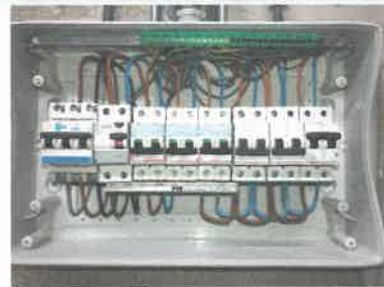
( Photo Intérieur )

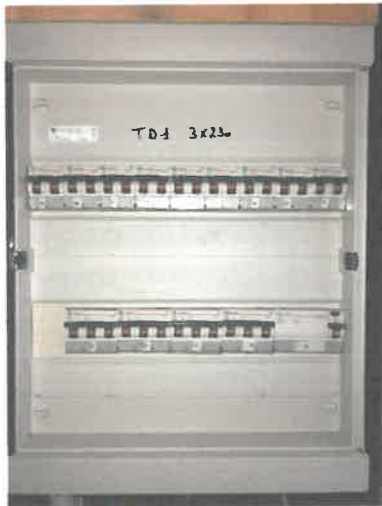
## Tableau électrique principal

Nombre de dispositif à  
courant différentiel-résiduel 1  
Nombre de circuits 13

( Photo extérieur )
