## Keuringsverslag van een elektrische laagspanning- en zeer lage spanningsinstallatie

Straatnaam Distellaan  
Huisnummer 56  
Busnummer 401  
Postcode 8434  
Gemeente Westende  
Land België

**Type :** appartement

Controlebezoek van een oude huishoudelijke elektrische installatie van een wooneenheid bij verkoop op vraag van de verkoper volgens (KB 08/09/2019) - AREI Boek 1- 8.4.2. en 8.2.1. en 4.2.4.3.

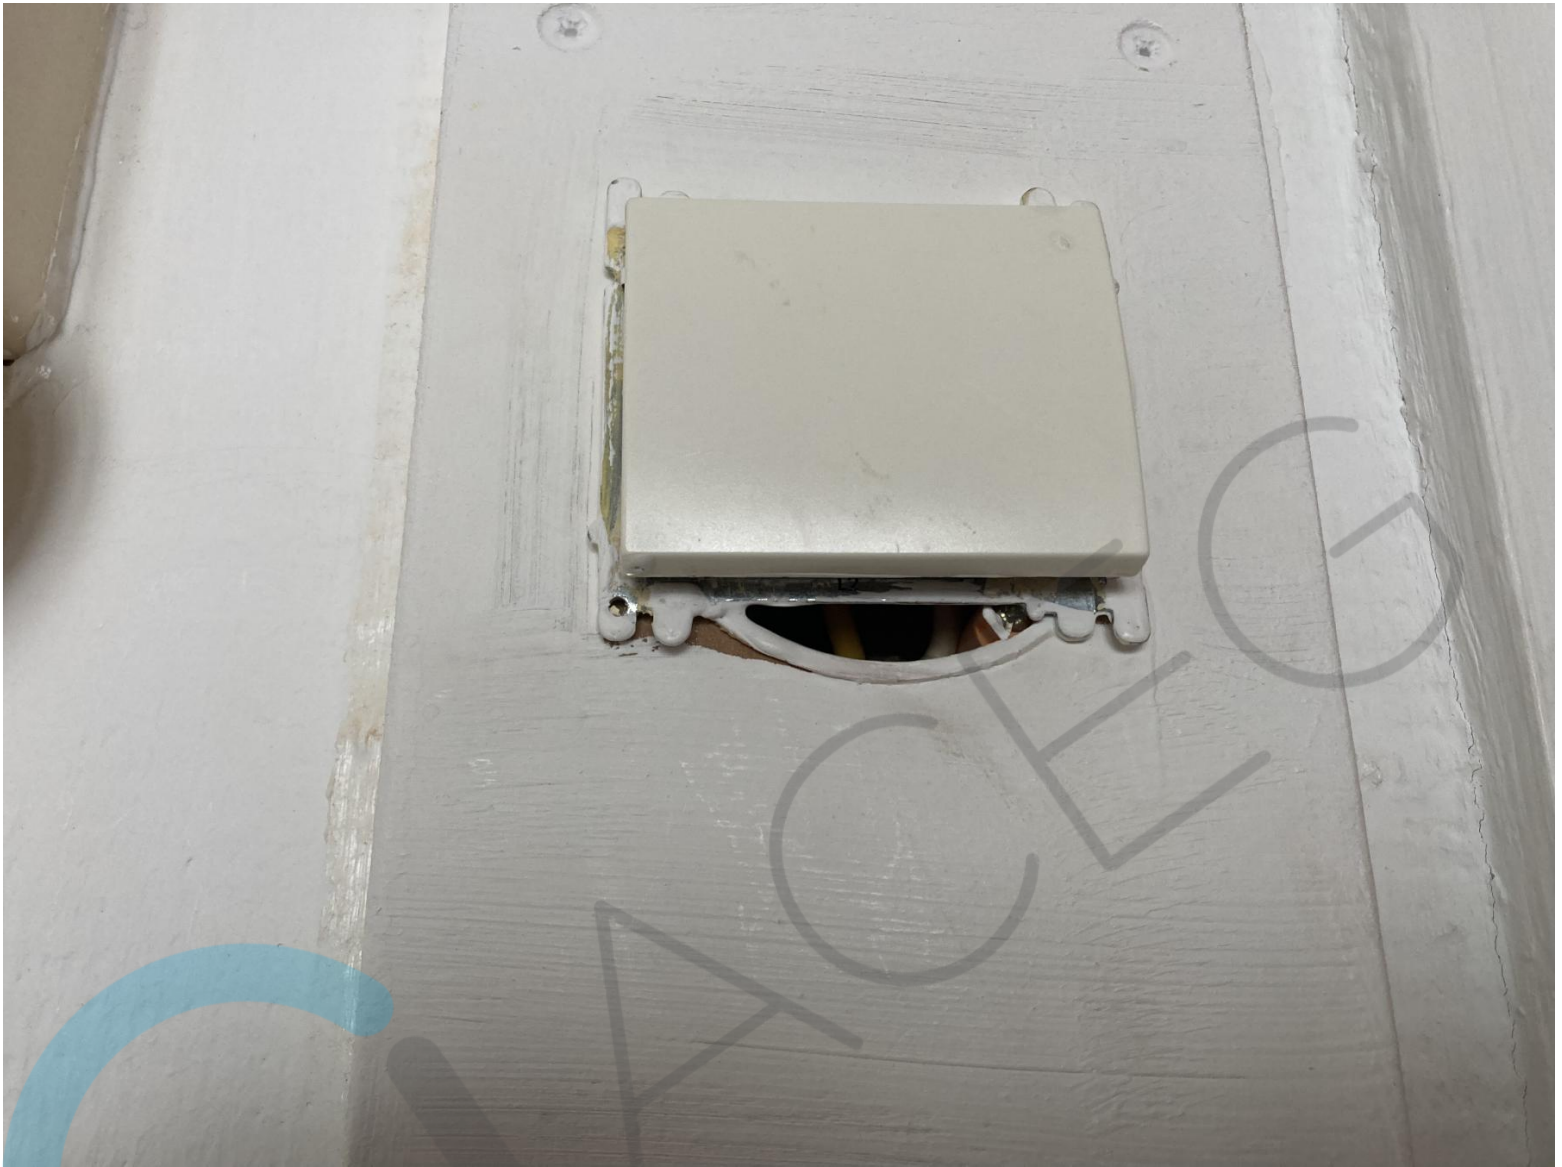
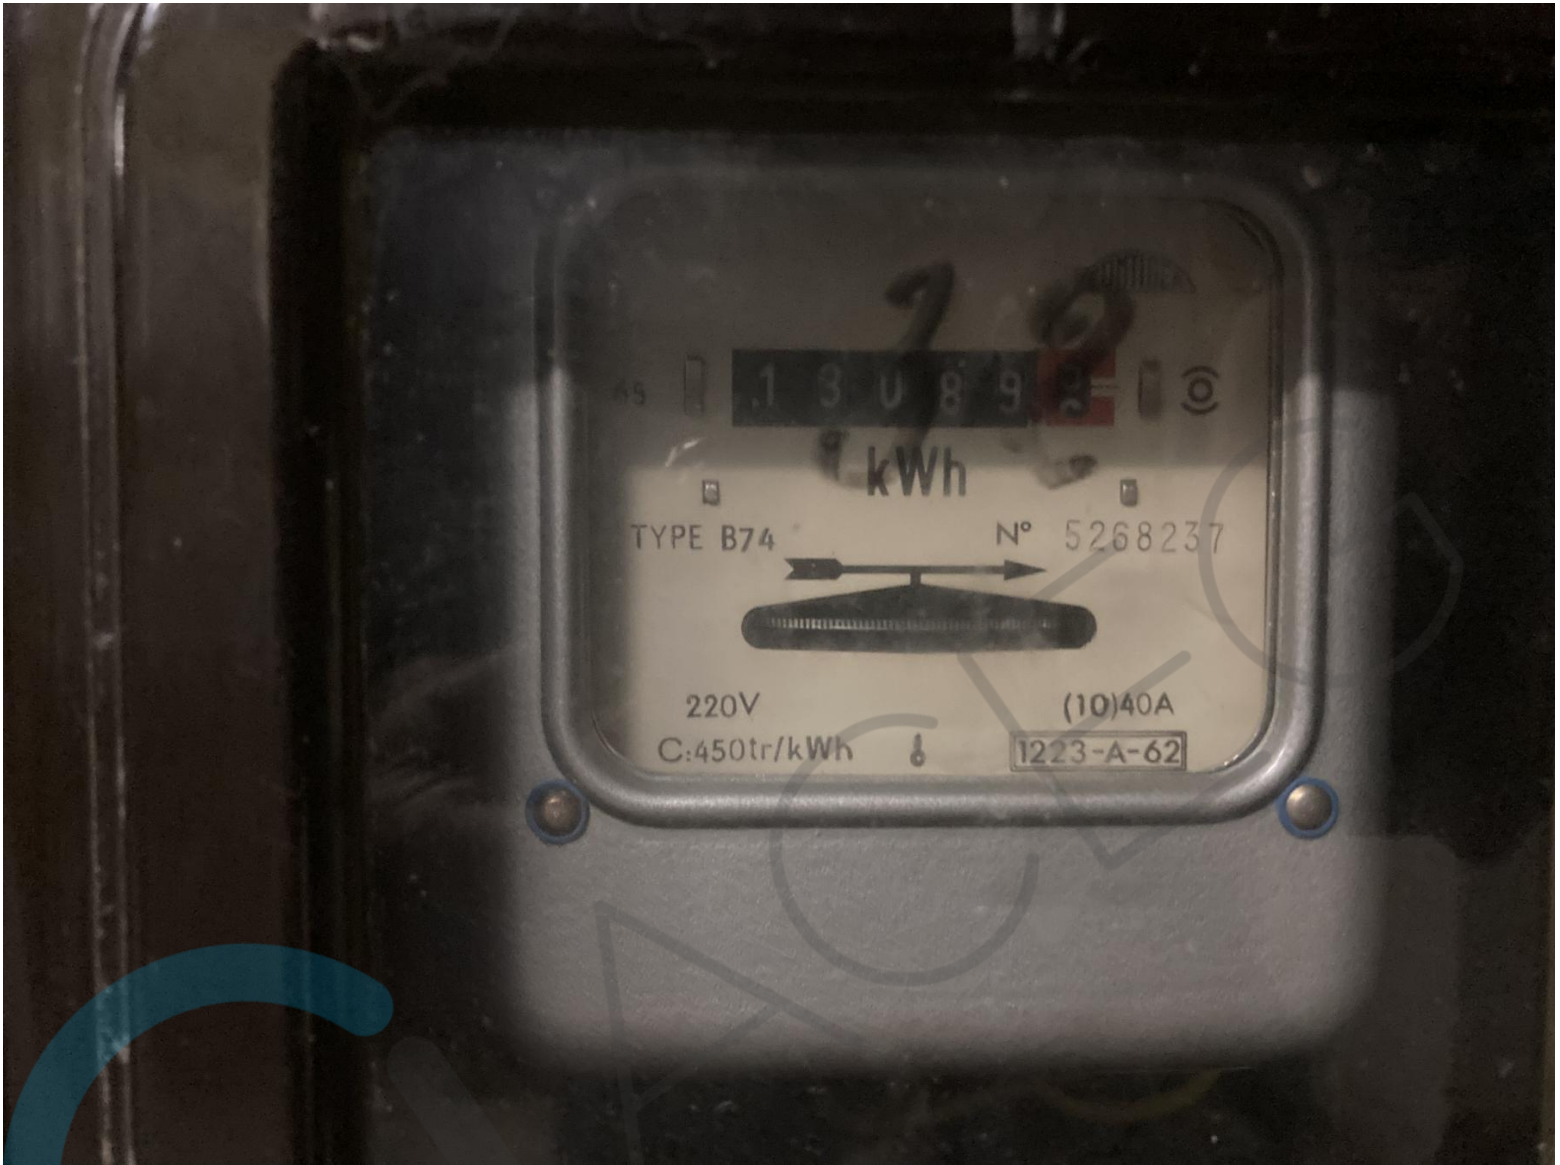
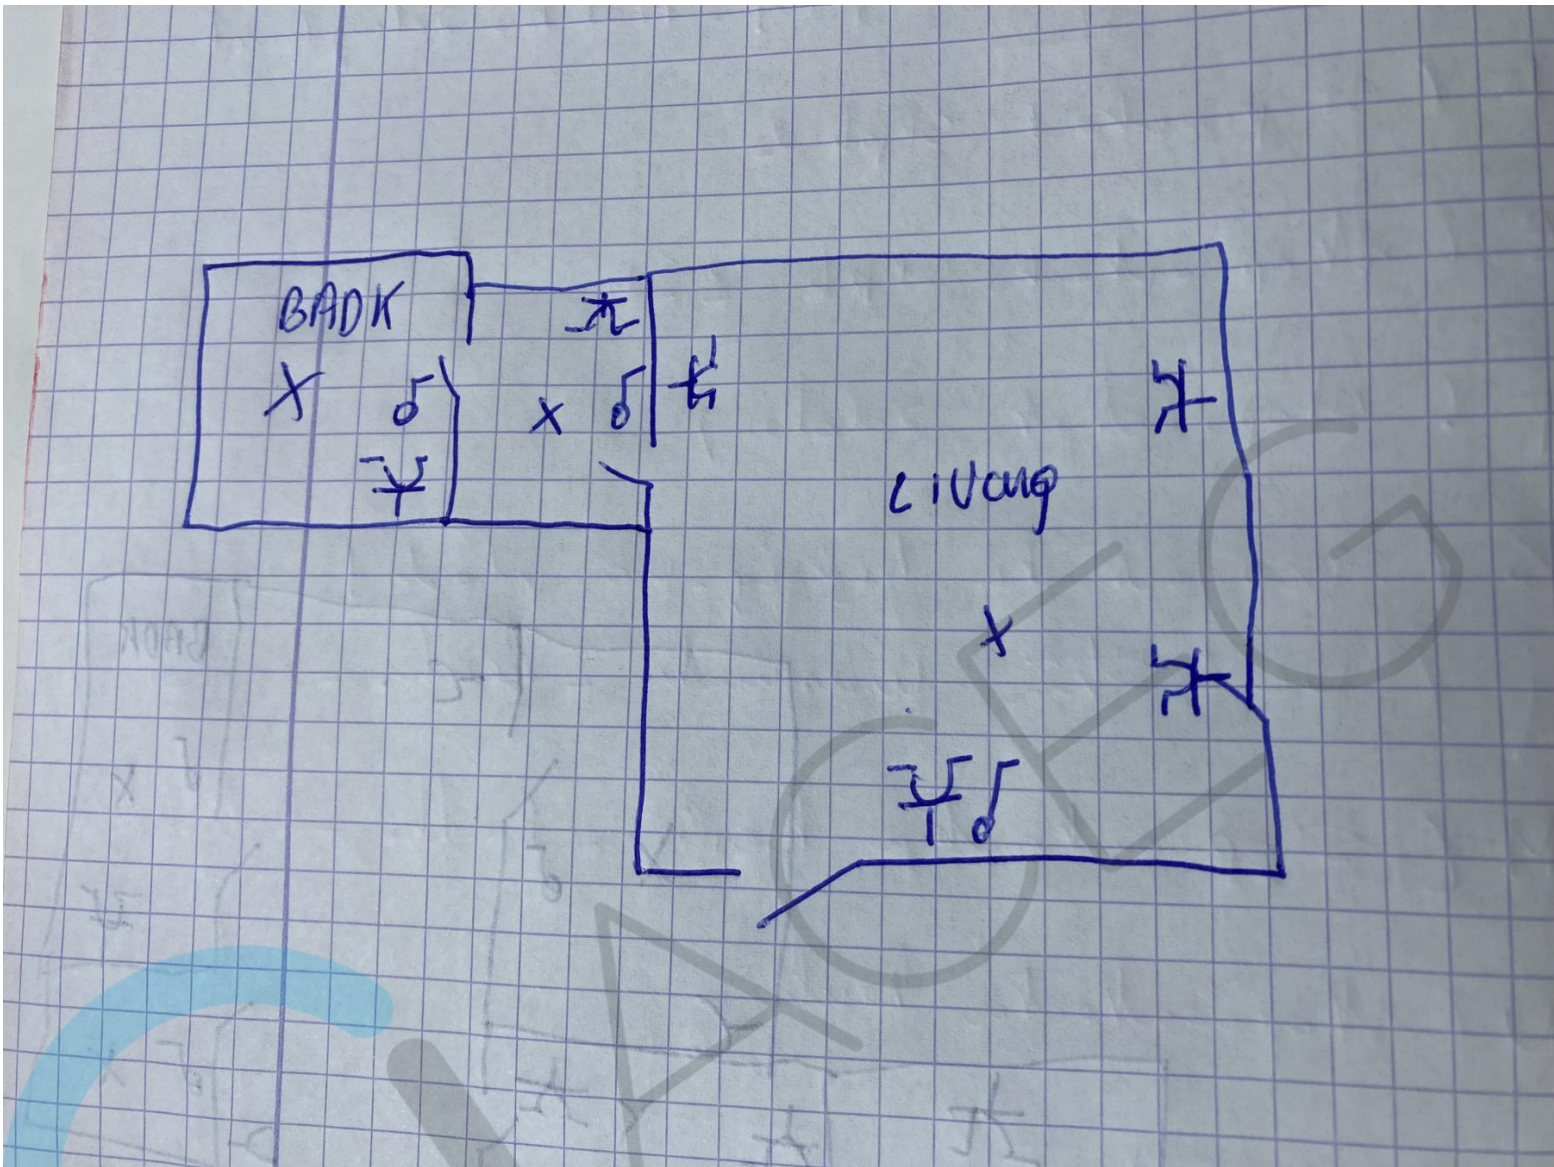
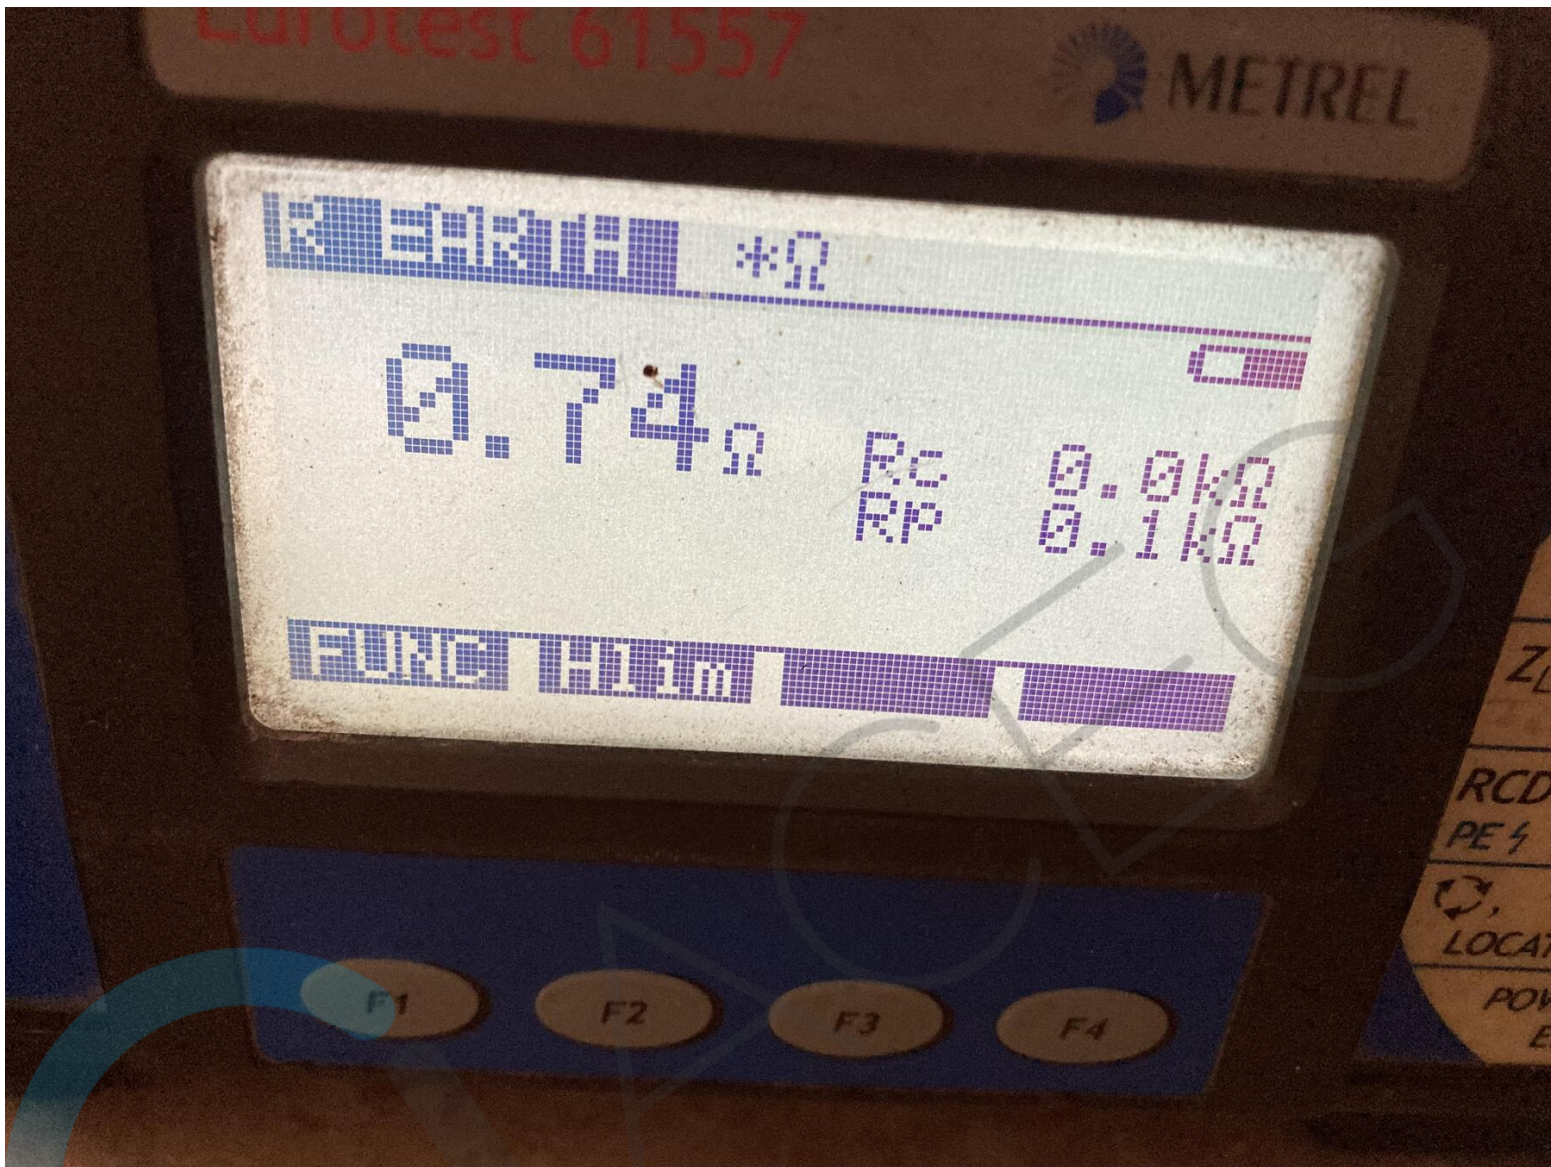
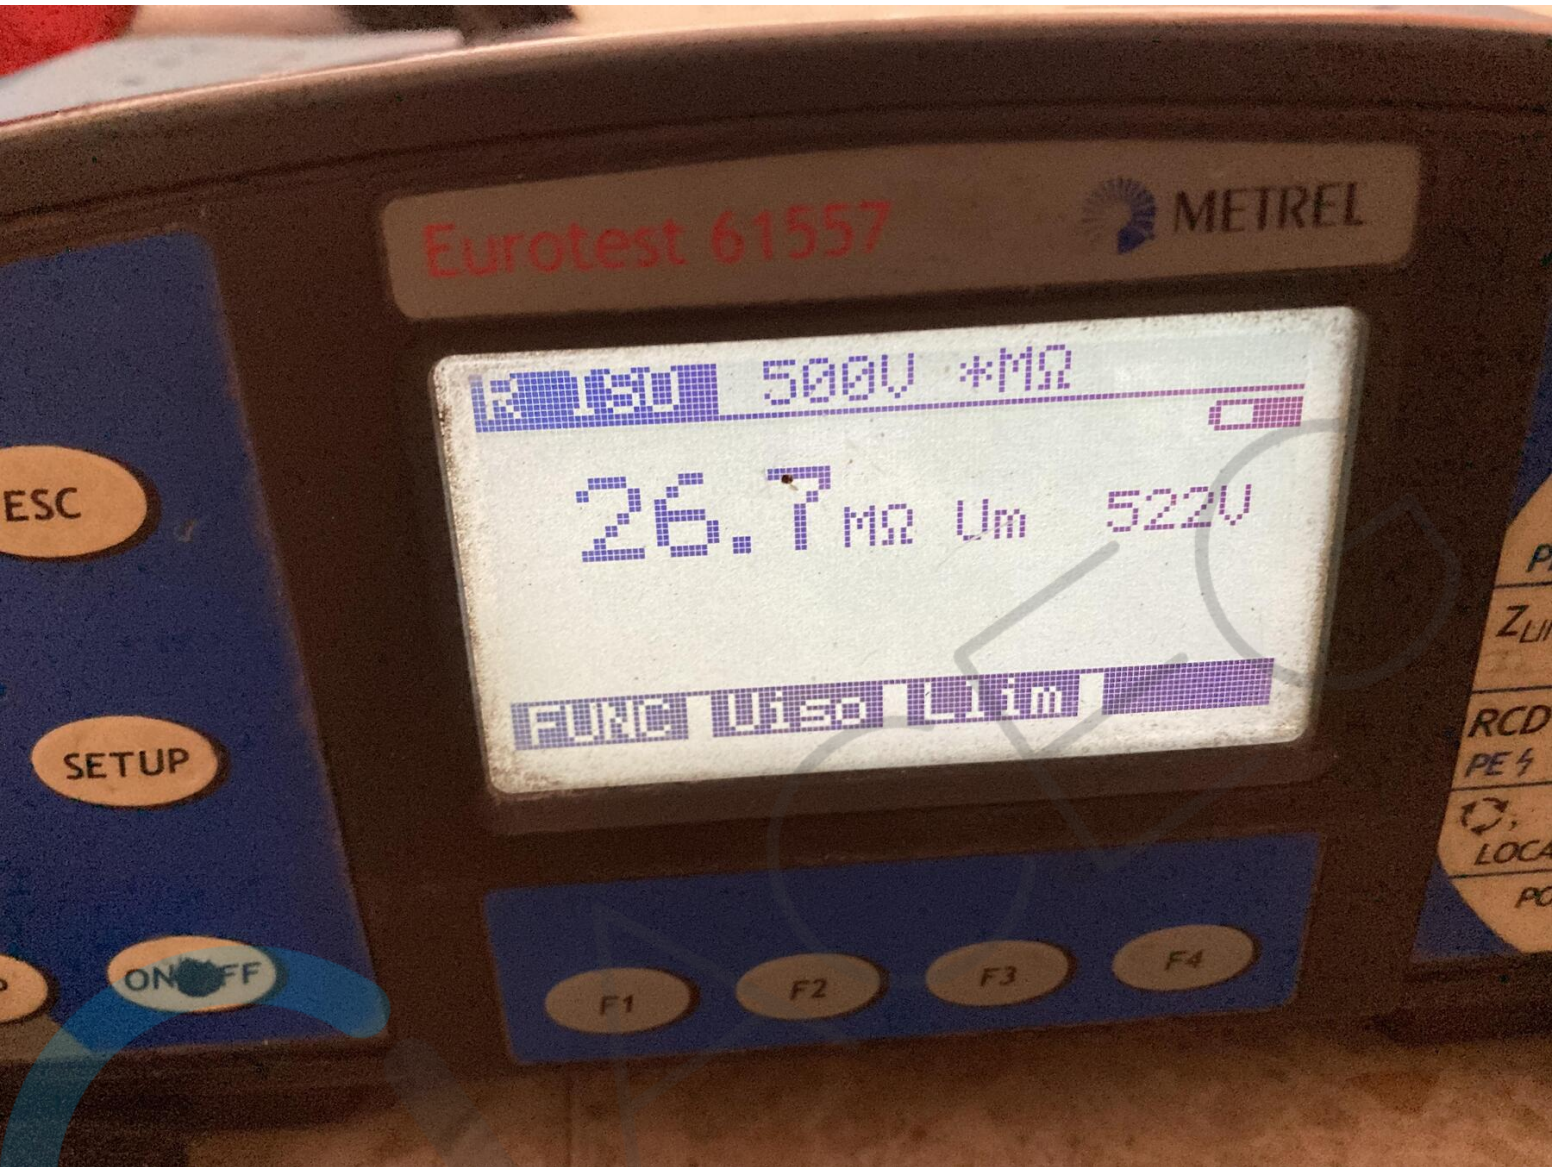
Afdekkplaat ontbreekt(gevaar directe aanraking)

19.02 Schakelaar, contactdoos of aftakdoos herschikken en opnieuw bevestigen. (Boek 1 Onderafdeling 1.4.1.3.)
