# Asbestinventarisatetest

Sint-Denijsestraat 28, 8500 Kortrijk

Attestnummer : 20240619-000192.000

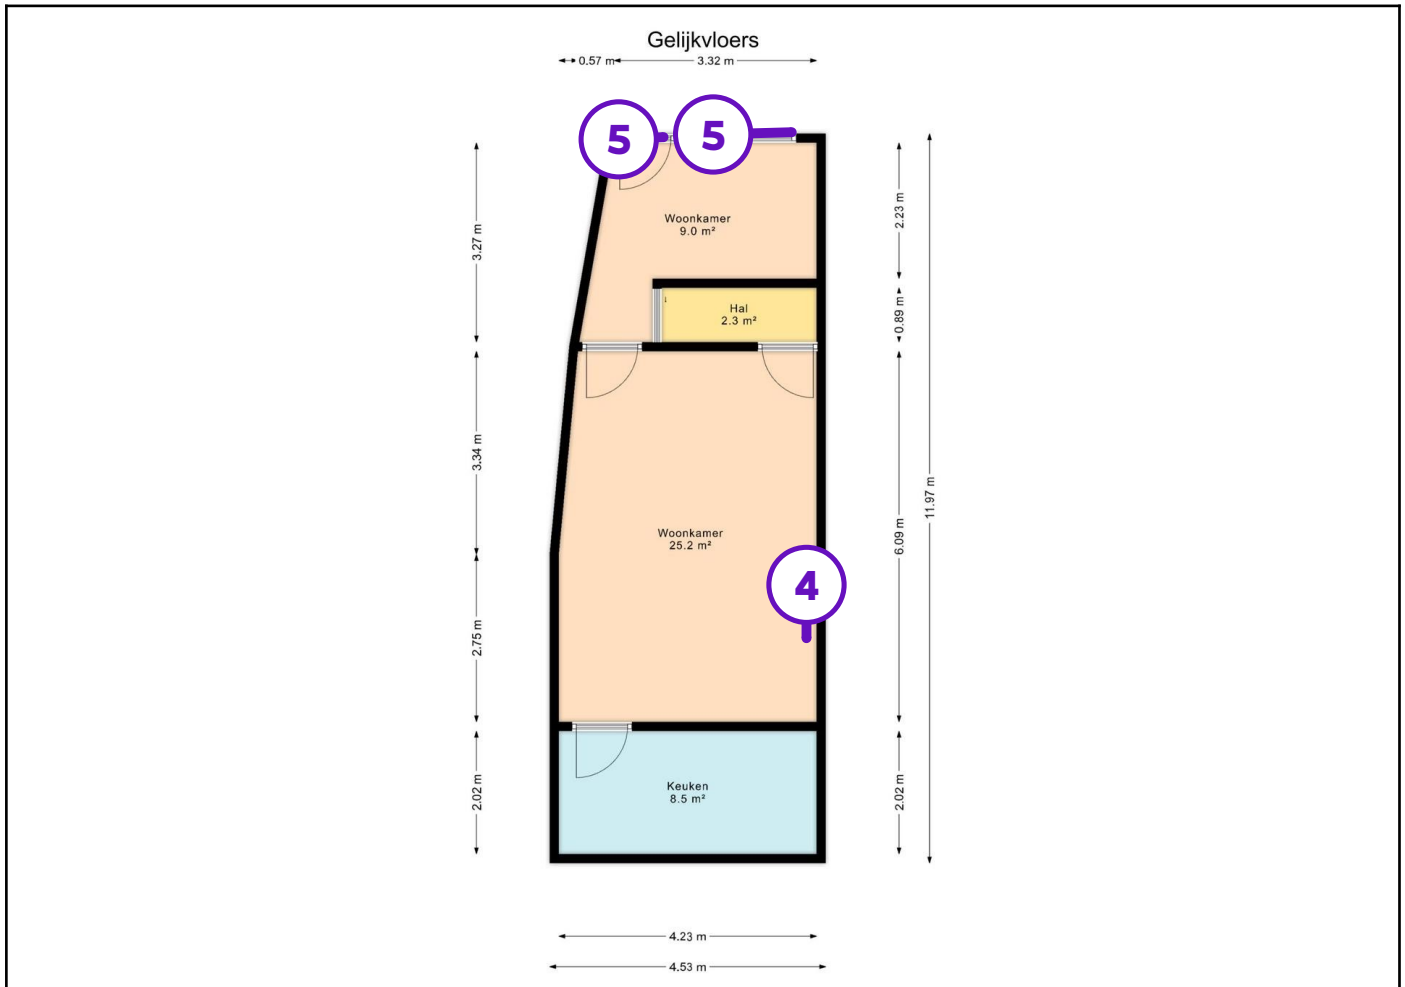
## Plan 1.2: Woning plan - Gelijkvloers

Beschrijving	Type	Actie
4. Decentrale kachel leefruimte	Advies	-
5. Geen verdachte mastiek	Advies	-

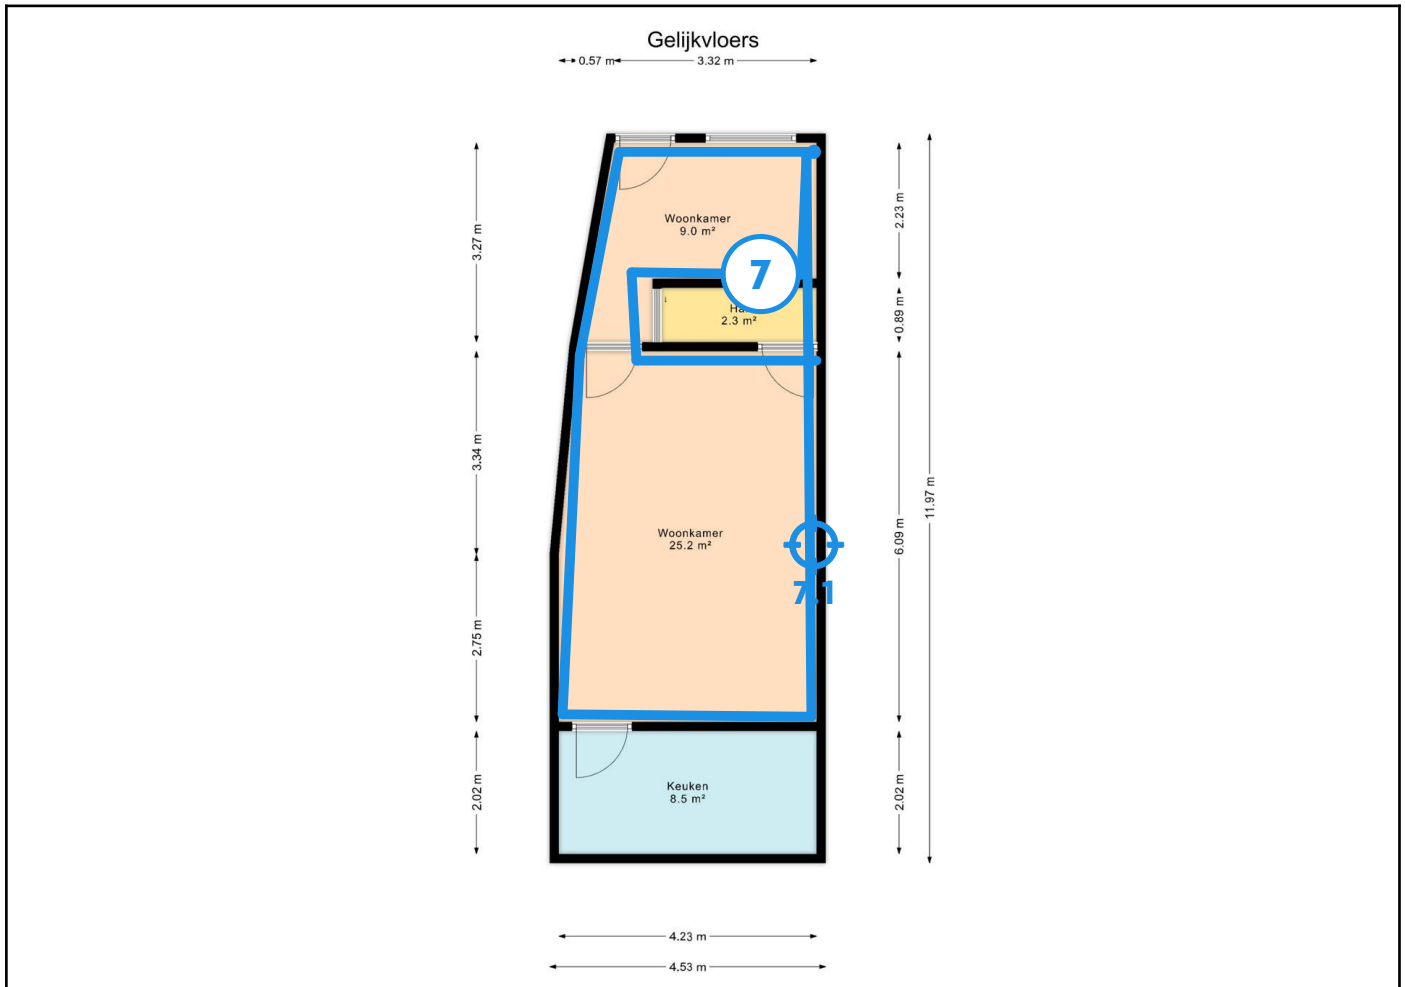
## Plan 1.4: Woning plan - Gelijkvloers Muur

Beschrijving	Type	Actie
7. Pleisterwerk Muur	Geen asbest	-
7.1 Code: MM01	Mengmonster	-

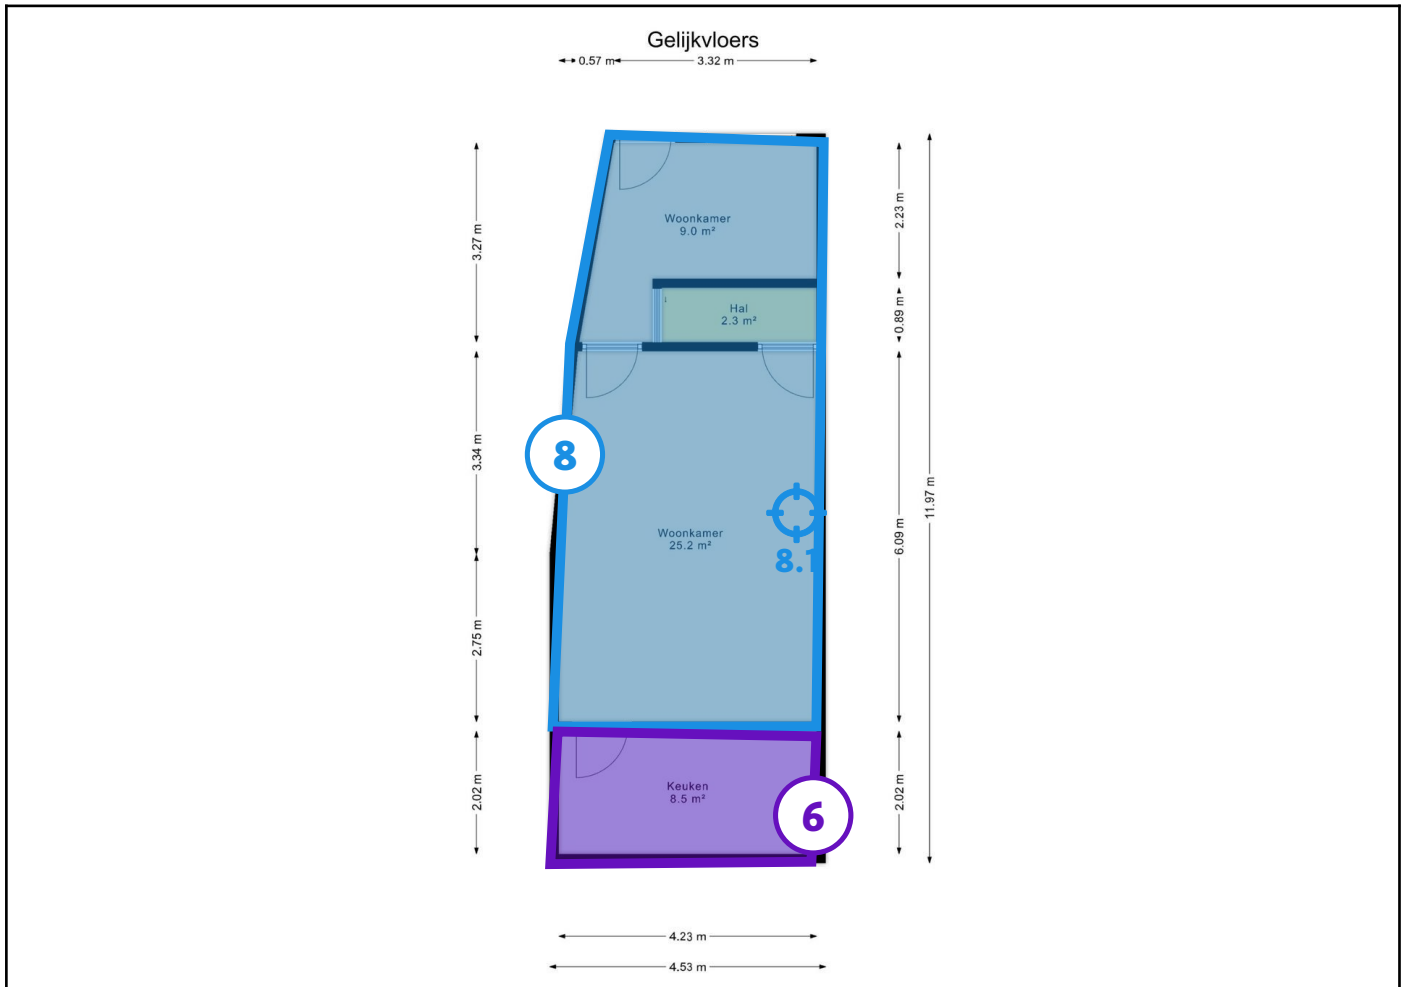
# Plan 1.5: Woning plan - Gelijkvloers Plafond

Beschrijving	Type	Actie
6. Plafondlatten in de keuken	Advies	-
8. Pleisterwerk Plafond	Geen asbest	-
8.1 Code: MM02	Mengmonster	-

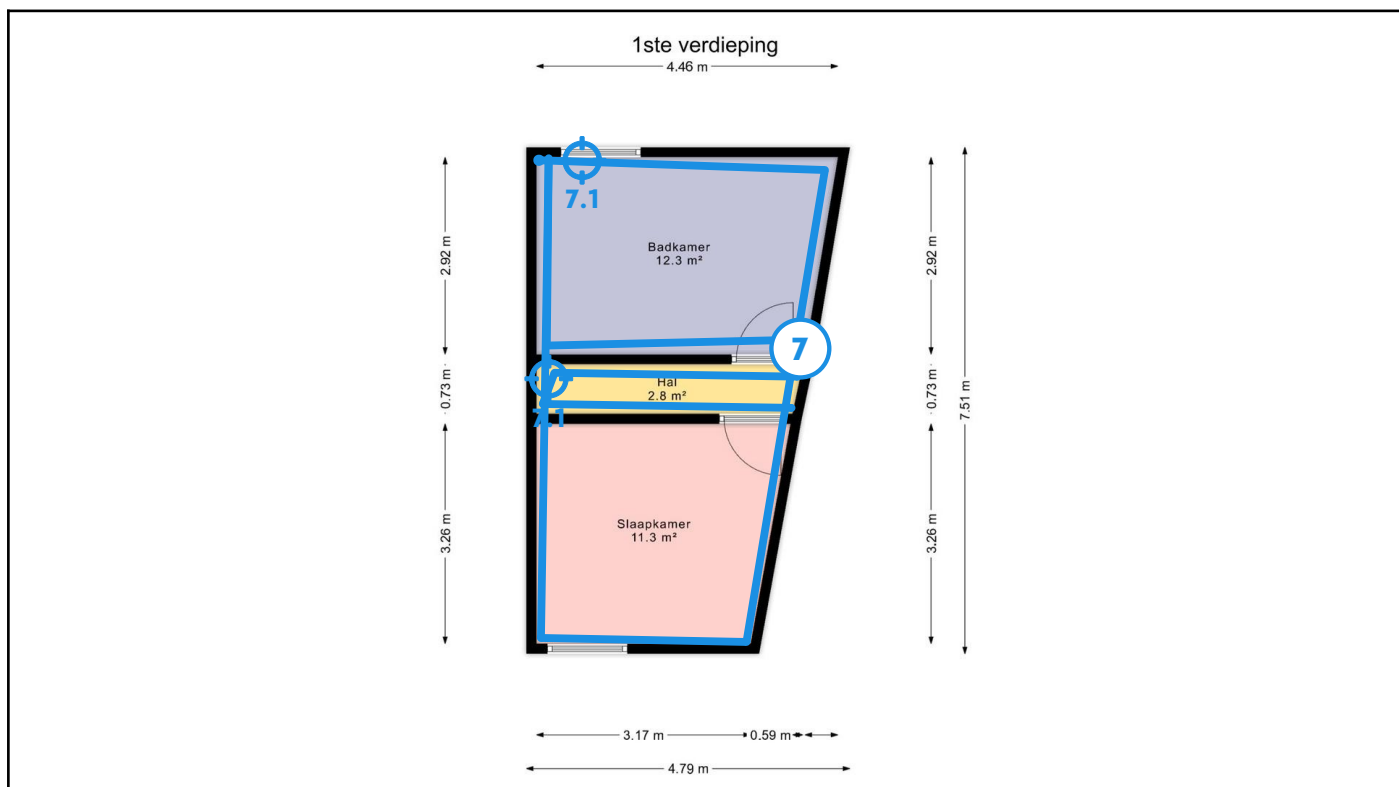
## Plan 1.6: Woning plan - 1ste verdiep Muur

Beschrijving	Type	Actie
7. Pleisterwerk Muur	Geen asbest	-
7.1 Code: MM01	Mengmonster	-

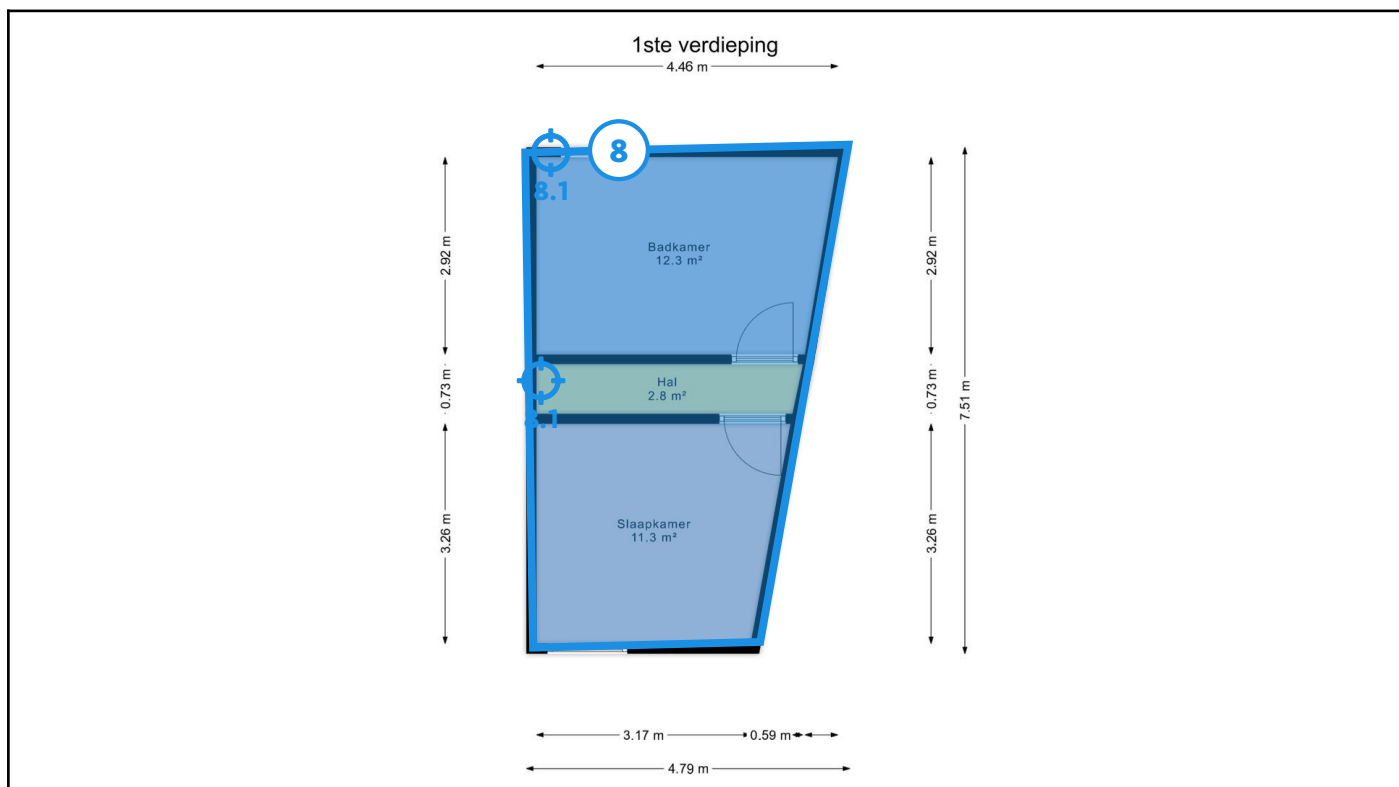
## Plan 1.7: Woning plan - 1ste verdiep Plafond

Beschrijving	Type	Actie
8. Pleisterwerk Plafond	Geen asbest	-
8.1 Code: MM02	Mengmonster	-

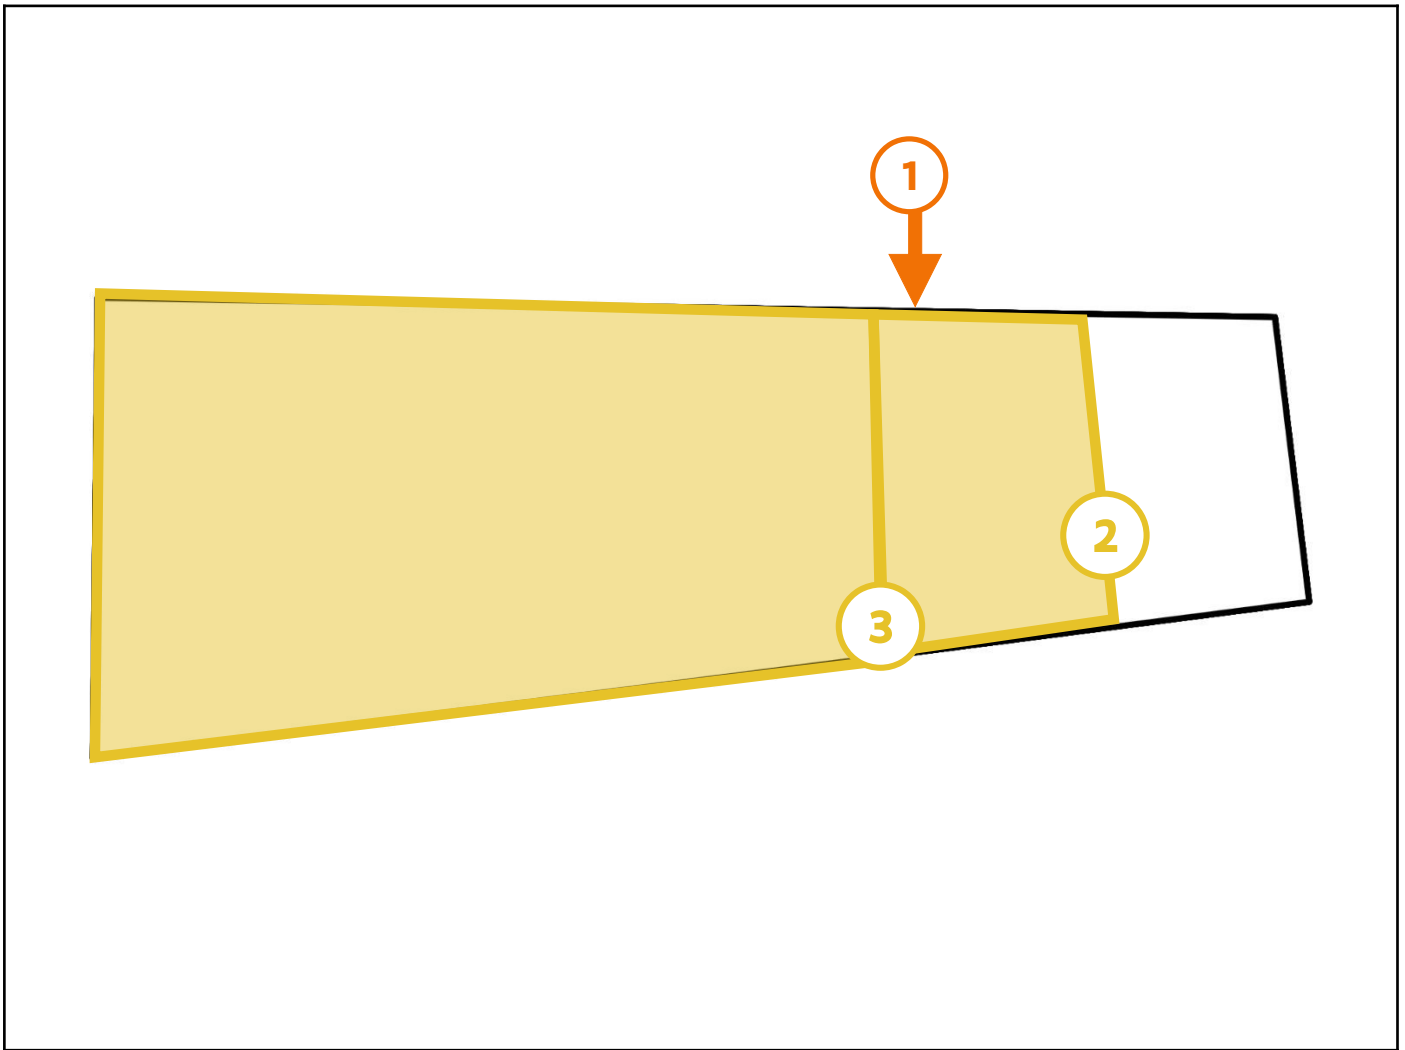
## Plan 1.8: Woning plan - zolder

Beschrijving	Type	Actie
1. Afvoerpijp rookgaskanaal kachel in de leefruimte	Asbestmateriaal	Verwijderen
2. Roofing platdak	Asbestmateriaal	Zorgvuldig beheren
3. Onderdak woning	Asbestmateriaal	Zorgvuldig beheren

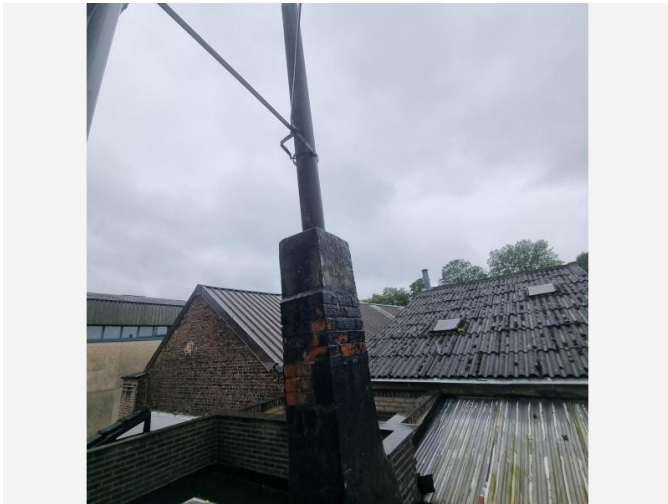
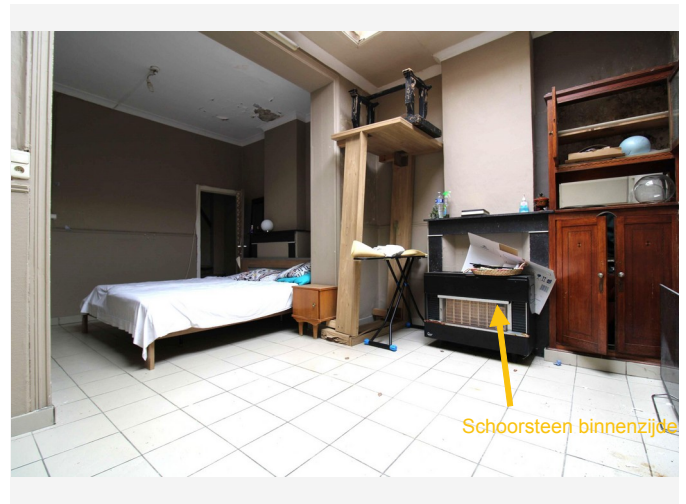
# Fiche 1: Afvoerpijp rookgaskanaal kachel in de leefruimte

Asbestmateriaal

Eindbeoordeling materiaalrisico	Laag materiaalrisico en/of verlaagde kans op vezelvrijgave
---------------------------------	--

Gebondenheid	Categorie 1: hechtgebonden in oorsprong
Asbestsoort (vezeltype)	Crocidoliet aanwezig
Asbestconcentratie	Laag (< 50%)
Afschermingsgraad van het gehele materiaal	Geheel of deels vrij aan de buitenlucht
Toestand van het materiaal	Licht beschadigd, licht verweerd. Intact materiaal type Pical – asbestboard of categorie III 'gebondenheid'

Beschrijving	Afvoerpijp rookgaskanaal kachel in de leefruimte
Omgeving	Buiten
Primaire drager	Plat dak
Asbestmateriaal	Rookgaskanaal
Bindmiddel van asbestmateriaal	Cement
Gebondenheid op basis van bindmiddel	Hecht
Hoeveelheid (lengte - omtrek - dikte - aantal)	<ul style="list-style-type: none"><li>• 5,00 m - 20,00 cm - 1,00 cm - 1 stuk</li></ul>
Totaal volume	0,01 m <sup>3</sup>
Eenvoudig bereikbaar	Nee <ul style="list-style-type: none"><li>• Het asbestmateriaal is bedekt (uitgezonderd laag verf, coating, behang, kunststof, textiel) en het wegnemen van het bedekkende materiaal kan niet zonder het bedekkende materiaal te beschadigen.</li></ul>
Bevestigingswijze	<ul style="list-style-type: none"><li>• Verlijmd, ingegoten, versmeerd</li></ul>
Identificatiemethode	Vaststelling zonder monsternamen
Destructieve handeling voor identificatie	Nee
Opmerking	De buis komt in de contact met de schoorsteen waar de kachel op aangesloten is. Er is geen contact met de binnenlucht aanwezig.

Het asbestmateriaal valt onder de mijlpaal van 2034.

Verwijderen

- Zorg voor een veilig beheer en verwijder dit asbestmateriaal wanneer het bij werken eenvoudig bereikbaar wordt. Controleer de toestand jaarlijks op wijzigingen.

- Eenvoudige handelingen: mag via doe-het-zelf of door werknemer(s) met opleidingsattest eenvoudige handelingen  
De schoorsteen zal volledig afgebroken moeten worden vooraleer het rookgaskanaal afgevoerd kan worden.

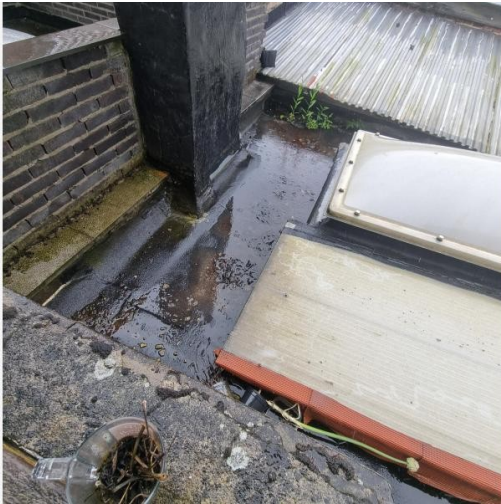
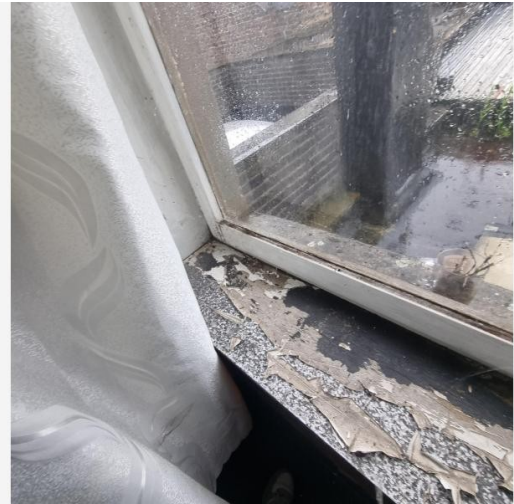
Eindbeoordeling materiaalrisico	Laag materiaalrisico en/of verlaagde kans op vezelvrijgave
---------------------------------	--

Gebondenheid	Categorie 1: hechtgebonden in oorsprong
Asbestsoort (vezeltype)	Alleen chrysotiel
Asbestconcentratie	Laag (< 50%)
Afschermingsgraad van het gehele materiaal	Geheel of deels vrij aan de buitenlucht
Toestand van het materiaal	Licht beschadigd, licht verweerd. Intact materiaal type Pical – asbestboard of categorie III 'gebondenheid'

Beschrijving	Roofing platdak
Omgeving	Buiten
Primaire drager	Plat dak
Asbestmateriaal	Dak- en gevelbekleding - Roofing
Bindmiddel van asbestmateriaal	Bitumen (roofing, teer, asfalt)
Gebondenheid op basis van bindmiddel	Hecht
Hoeveelheid (oppervlakte - aantal)	<ul style="list-style-type: none"><li>• 23,43 m<sup>2</sup> - 1 stuk</li></ul>
Totale oppervlakte	23,43 m <sup>2</sup>
Eenvoudig bereikbaar	Ja
Bevestigingswijze	<ul style="list-style-type: none"><li>• Verlijmd, ingegoten, versmeerd</li></ul>
Identificatiemethode	Vaststelling zonder monstername  Motivatie: Op vraag van de eigenaar-opdrachtgever werd geen monstername uitgevoerd
Destructieve handeling voor identificatie	Nee

Het asbestmateriaal valt onder de mijlpaal van 2040.

Zorgvuldig beheren

- Zorg voor een veilig beheer. Vermijd het beschadigen van het asbestmateriaal. Controleer de toestand jaarlijks op wijzigingen.

- Eenvoudige handelingen: mag via doe-het-zelf of door werknemer(s) met opleidingsattest eenvoudige handelingen  
Asbest buiten een gebouw: Bevindt het asbest zich buiten uw woning of gebouw? Dan mag u de volgende toepassingen zelf wegnemen: hechtgebonden asbest dat niet beschadigd is; hechtgebonden asbest dat wel beschadigd is en waarbij er vrije asbestvezels zichtbaar zijn. Een beschadigde asbesttoepassing of asbest in slechte staat kan makkelijk verder breken of vergruizen. Er komen dan schadelijke asbestvezels vrij die ingeademd kunnen worden. De volgende asbesthoudende materialen mag u als particulier of zelfstandige zelf verwijderen, ongeacht of ze zich binnen of buiten bevinden: dichtingen of pakkingen; koorden en andere geweven materialen; remvoeringen of gelijkaardige toepassingen.

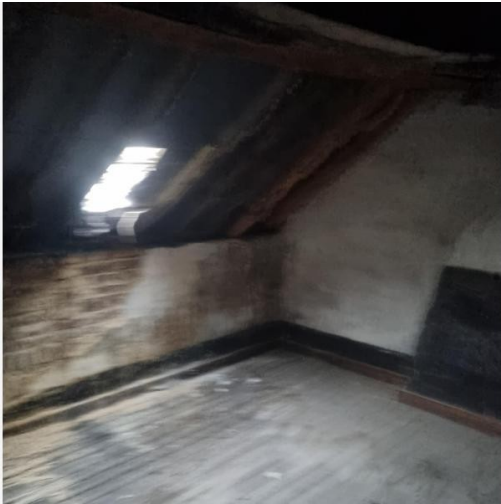
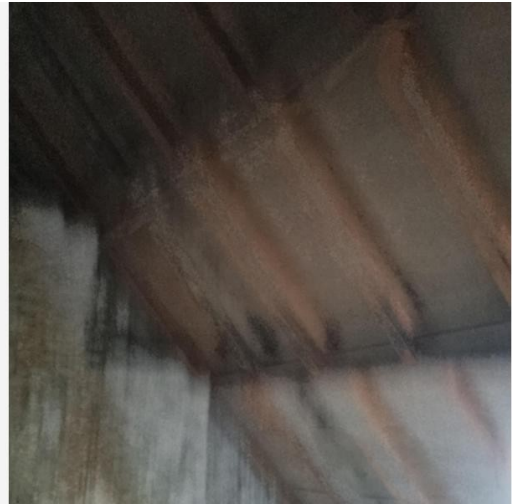
Eindbeoordeling materiaalrisico	Laag materiaalrisico en/of verlaagde kans op vezelvrijgave
---------------------------------	--

Gebondenheid	Categorie 1: hechtgebonden in oorsprong
Asbestsoort (vezeltype)	Crocidoliet aanwezig
Asbestconcentratie	Laag (< 50%)
Afschermingsgraad van het gehele materiaal	Geheel of deels (ook) vrij aan binnenluchtstromen
Toestand van het materiaal	Onbeschadigd, niet verweerd

<b>Beschrijving</b>	Onderdak woning
<b>Omgeving</b>	Grenst aan binnen- en buitenlucht
<b>Primaire drager</b>	Schuin dak
<b>Asbestmateriaal</b>	Plaat, paneel, tablet - Type Menuiserite
<b>Bindmiddel van asbestmateriaal</b>	Cement
<b>Gebondenheid op basis van bindmiddel</b>	Hecht
<b>Hoeveelheid (oppervlakte - dikte - aantal)</b>	<ul style="list-style-type: none"><li>• 28,89 m<sup>2</sup> - 0,30 cm - 1 stuk</li></ul>
<b>Totaal volume</b>	0,087 m <sup>3</sup>
<b>Eenvoudig bereikbaar</b>	Nee <ul style="list-style-type: none"><li>• Het asbestmateriaal is bedekt (uitgezonderd laag verf, coating, behang, kunststof, textiel) en het wegnemen van het bedekkende materiaal kan niet zonder het bedekkende materiaal te beschadigen.</li></ul>
<b>Bevestigingswijze</b>	<ul style="list-style-type: none"><li>• Genageld, geniet</li></ul>
<b>Identificatiemethode</b>	Vaststelling zonder monstername
<b>Destructieve handeling voor identificatie</b>	Nee

Het asbestmateriaal valt onder de mijlpaal van 2040.

Zorgvuldig beheren

- Zorg voor een veilig beheer en verwijder dit asbestmateriaal wanneer het bij werken eenvoudig bereikbaar wordt. Controleer de toestand jaarlijks op wijzigingen.

- Eenvoudige handelingen: mag via doe-het-zelf of door werknemer(s) met opleidingsattest eenvoudige handelingen  
Asbest buiten een gebouw: Bevindt het asbest zich buiten uw woning of gebouw? Dan mag u de volgende toepassingen zelf wegnemen: hechtgebonden asbest dat niet beschadigd is; hechtgebonden asbest dat wel beschadigd is en waarbij er vrije asbestvezels zichtbaar zijn. Een beschadigde asbesttoepassing of asbest in slechte staat kan makkelijk verder breken of vergruizen. Er komen dan schadelijke asbestvezels vrij die ingeademd kunnen worden. De volgende asbesthoudende materialen mag u als particulier of zelfstandige zelf verwijderen, ongeacht of ze zich binnen of buiten bevinden: dichtingen of pakkingen; koorden en andere geweven materialen; remvoeringen of gelijkaardige toepassingen.

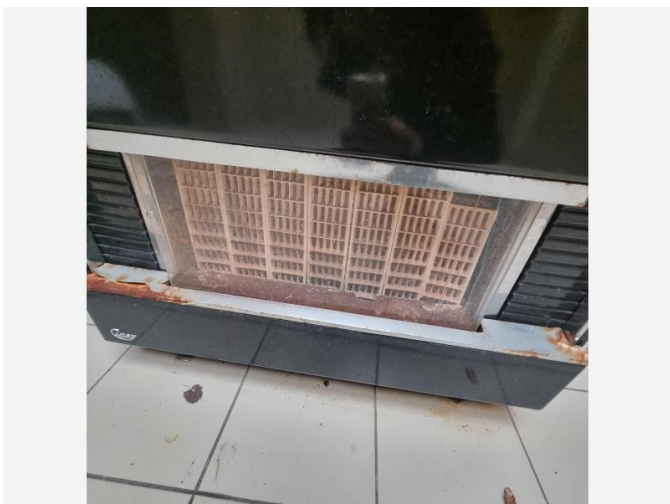
Vrije foto

Touw : Bij het verwijderen van de kachel moet er aandacht worden besteed aan het touw die mogelijk aanwezig is bij de kachel. Het touw is niet zichtbaar tijdens de inspectie maar dit behoort tot destructief onderzoek die niet noodzakelijk is voor dit attest. Het touw van de kachel kan mogelijk asbestverdacht zijn.

Verwarmingselement: het verwarmingselement ziet er ook verdacht uit.

Identificatiemethode	Redelijk vermoeden
----------------------	--------------------

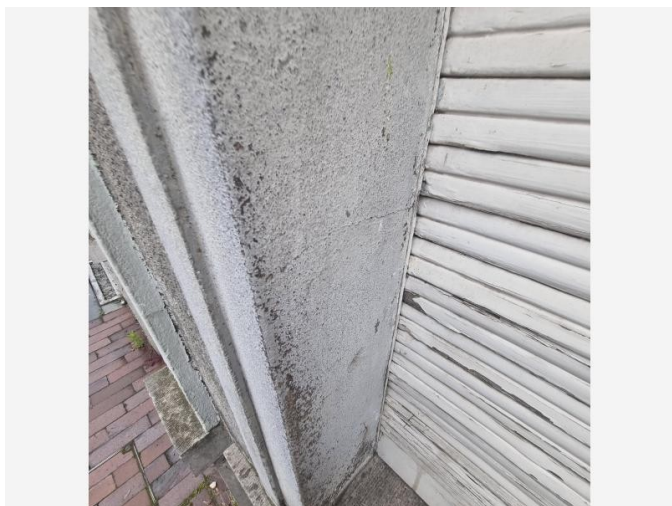
Vrije foto

Er is geen verdachte mastiek.

Identificatiemethode	Vaststelling & expertise (niet-asbestverdacht)
----------------------	--

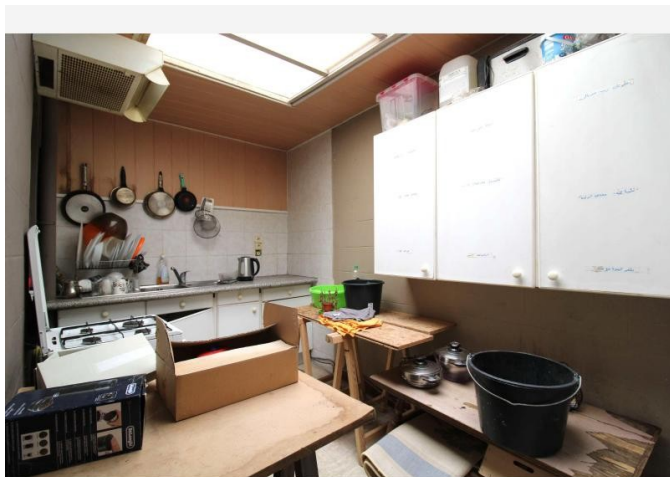
Vrije foto

Het is niet zichtbaar of hier nog pleisterwerk aanwezig is onder het materiaal, dit is destructief onderzoek en niet noodzakelijk voor dit attest. Bij het constateren van oud pleisterwerk bij afname van het materiaal moet er eerst stalen genomen worden

Identificatiemethode	Verder destructief onderzoek indien noodzakelijk
----------------------	--

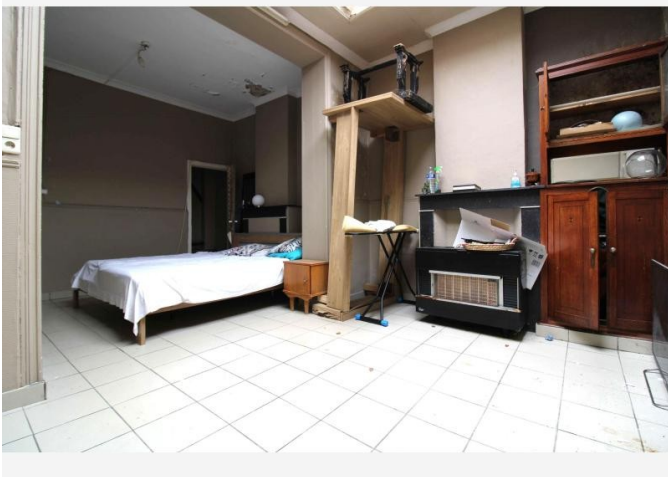
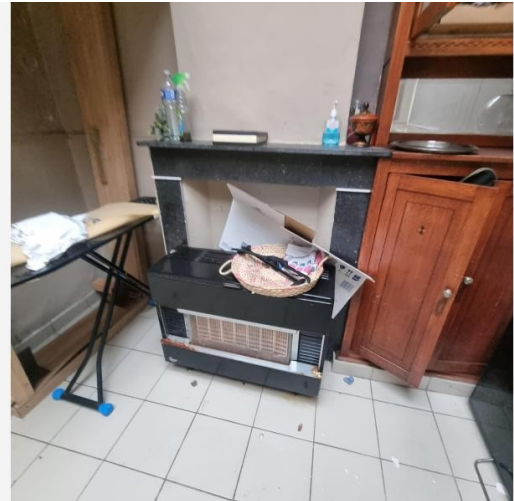
## Fiche 7: Pleisterwerk Muur

Geen asbest

#	Type	Referentie	Resultaat
7.1	Mengmonster	MM01	Geen asbest

Beschrijving	Pleisterwerk Muur
Omgeving	Binnen
Primaire drager	Binnenwand
Bindmiddel van materiaal	Gips - kalk
Gebondenheid op basis van bindmiddel	Niet-hechtgebonden
Hoeveelheid (oppervlakte - dikte - aantal)	• 83,86 m <sup>2</sup> - 1,00 cm - 1 stuk
Totaal volume	0,839 m <sup>3</sup>
Identificatiemethode	Vaststelling met monsternamen
Destructieve handeling voor identificatie	Nee
Opmerking	Hal: aanwezig in de traphal - staalname bij bovenkomst trap Verblijfruimte: pleisterwerk aanwezig - staalname bij decentrale kachel in leefruimte Natte ruimte: in keuken geen pleisterwerk - staalname bij de badkamer onder het raam Stooklokaal: er is geen stooklokaal - geen staalname

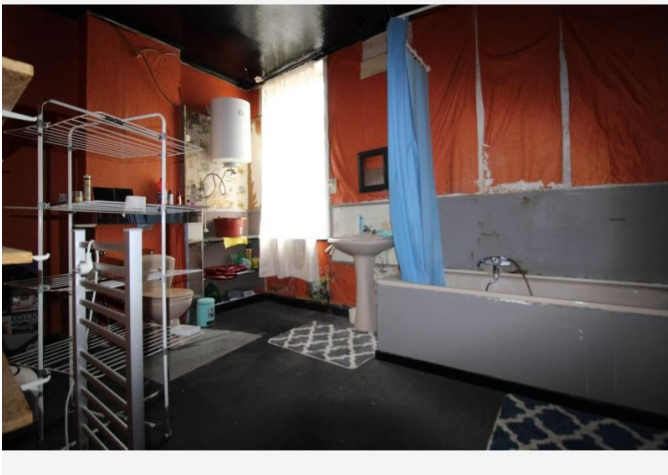
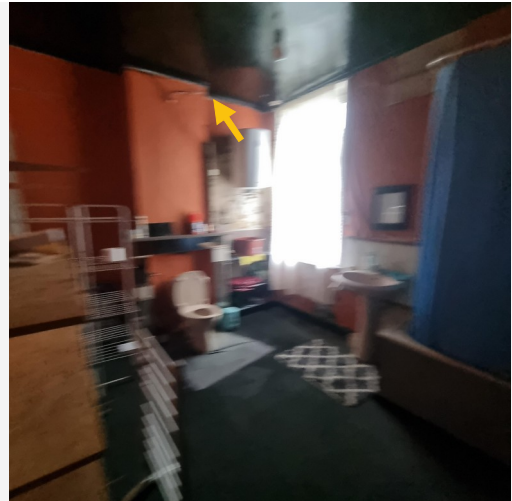
## Fiche 8: Pleisterwerk Plafond

Geen asbest

#	Type	Referentie	Resultaat
8.1	Mengmonster	MM02	Geen asbest

Beschrijving	Pleisterwerk Plafond
Omgeving	Binnen
Primaire drager	Plafond
Bindmiddel van materiaal	Gips - kalk
Gebondenheid op basis van bindmiddel	Niet-hechtgebonden
Hoeveelheid (oppervlakte - dikte - aantal)	• 83,86 m <sup>2</sup> - 1,00 cm - 1 stuk
Totaal volume	0,839 m <sup>3</sup>
Identificatiemethode	Vaststelling met monstername
Destructieve handeling voor identificatie	Nee
Opmerking	Hal: aanwezig in de traphal - staalname bij bovenkomst trap Verblijfruimte: pleisterwerk aanwezig - staalname bij leefruimte boven de schoorsteen Natte ruimte: in keuken geen pleisterwerk - staalname bij de badkamer ter hoogte van de linkergevel Stooklokaal: er is geen stooklokaal - geen staalname
