Asbestinventarisatetest

Kreupelstraat 24, 8510 Kortrijk

Attestnummer : 20230207-000579.000

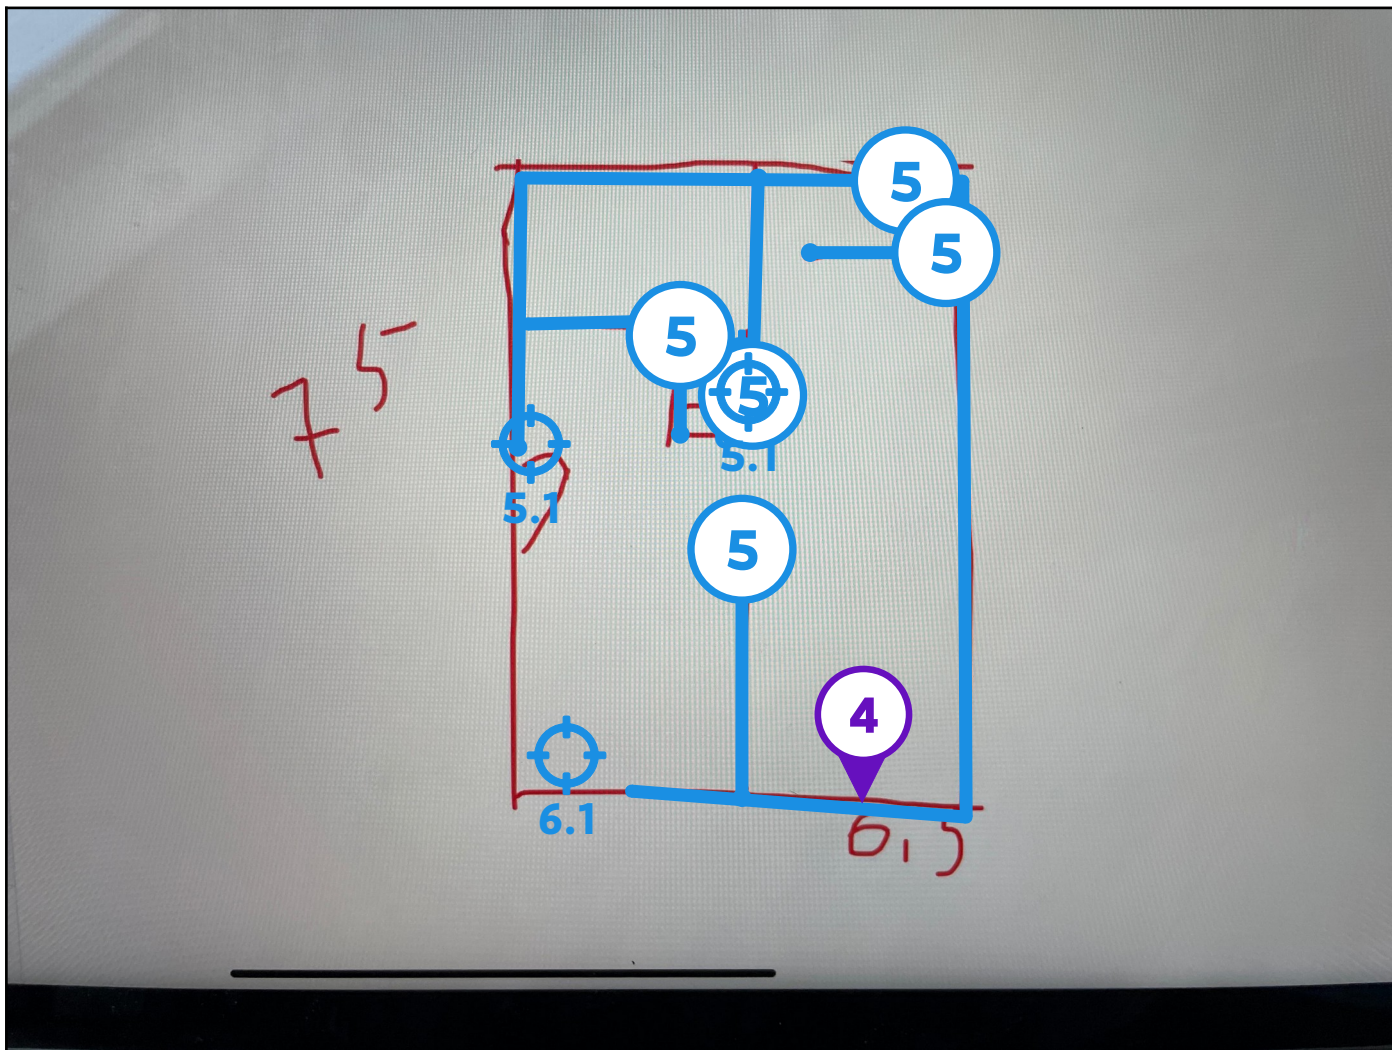
Plan 1.2: B6F660C4-9843-4F00-9B98-6A4C2DF2FA56

Beschrijving	Type	Actie
4. Schouw	Advies	-
5. MUUR	Geen asbest	-
5.1 Code: 7495348	Mengmonster	-
6. Plafond	Geen asbest	-
6.1 Code: 7495349	Mengmonster	-

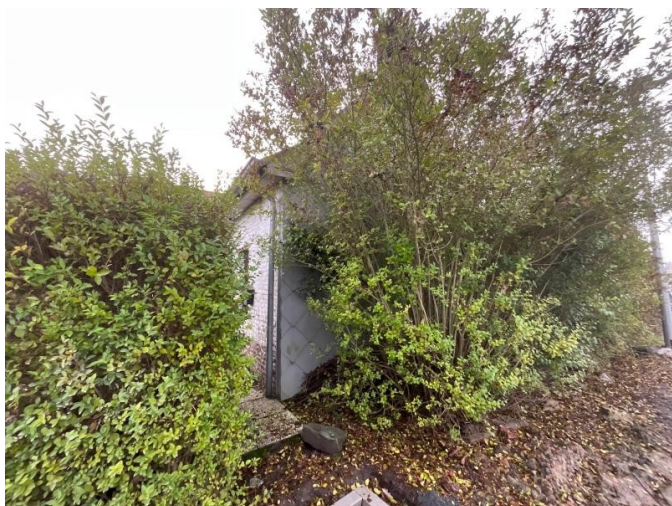
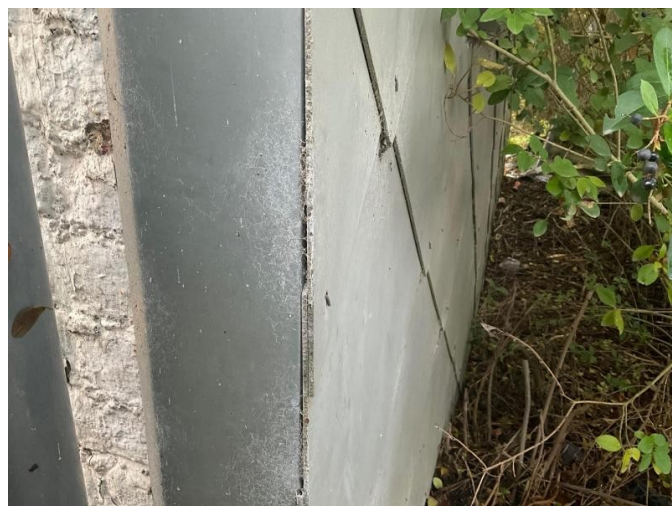
Eindbeoordeling materiaalrisico	Laag materiaalrisico en/of verlaagde kans op vezelvrijgave
---------------------------------	--

Gebondenheid	Categorie 1: hechtgebonden in oorsprong
Asbestsoort (vezeltype)	Crocidoliet aanwezig
Asbestconcentratie	Laag (< 50%)
Afschermingsgraad van het gehele materiaal	Geheel of deels vrij aan de buitenlucht
Toestand van het materiaal	Licht beschadigd, licht verweerd. Intact materiaal type Pical – asbestboard of categorie III 'gebondenheid'

Beschrijving	Gevelbekleding
Omgeving	Buiten
Primaire drager	Wand buitenschil
Asbestmateriaal	Dak- en gevelbekleding - Lei, shingle
Bindmiddel van asbestmateriaal	Cement
Gebondenheid op basis van bindmiddel	Hecht
Hoeveelheid (oppervlakte - aantal)	• 18,00 m ² - 1 stuk
Totale oppervlakte	18,00 m ²
Eenvoudig bereikbaar	Ja
Bevestigingswijze	• Genageld, geniet
Identificatiemethode	Vaststelling zonder monsternamen

Verwijderen

- Zorg voor een veilig beheer. Vermijd het beschadigen van het asbestmateriaal. Controleer de toestand jaarlijks op wijzigingen.

- Eenvoudige handelingen: mag via doe-het-zelf of door werknemer(s) met opleidingsattest eenvoudige handelingen
Genageld

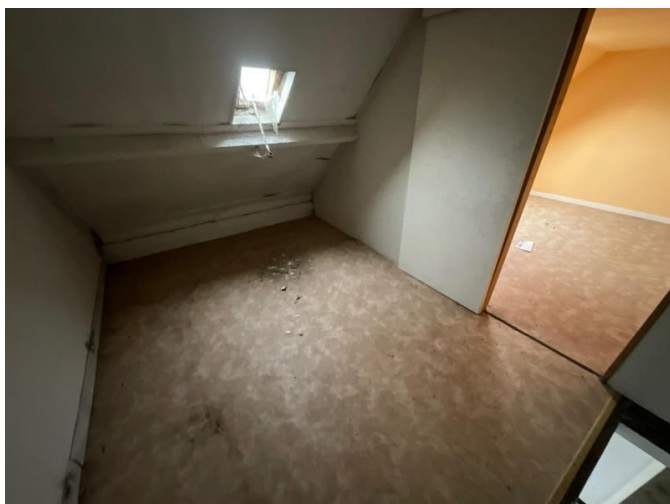
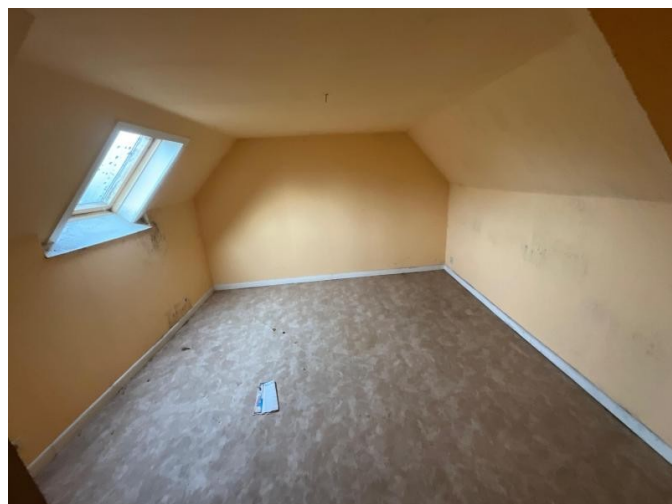
Eindbeoordeling materiaalrisico	Laag materiaalrisico en/of verlaagde kans op vezelvrijgave
---------------------------------	--

Gebondenheid	Categorie 1: hechtgebonden in oorsprong
Asbestsoort (vezeltype)	Crocidoliet aanwezig
Asbestconcentratie	Laag (< 50%)
Afschermingsgraad van het gehele materiaal	Geheel of deels vrij aan de buitenlucht
Toestand van het materiaal	Onbeschadigd, niet verweerd

Beschrijving	Vinyl
Omgeving	Binnen
Primaire drager	Vloer
Asbestmateriaal	Prefab - afwerking - Vloerzeil
Bindmiddel van asbestmateriaal	Kunststof of -hars
Gebondenheid op basis van bindmiddel	Hecht
Hoeveelheid (oppervlakte - aantal)	• 30,00 m ² - 1 stuk
Totale oppervlakte	30,00 m ²
Eenvoudig bereikbaar	Ja
Bevestigingswijze	<ul style="list-style-type: none">• Los (al dan niet bedekt)• Verlijmd, ingegoten, versmeerd• Onbekend

Zorgvuldig beheren

- Zorg voor een veilig beheer. Vermijd het beschadigen van het asbestmateriaal. Controleer de toestand jaarlijks op wijzigingen.

- Eenvoudige handelingen: mag via doe-het-zelf of door werknemer(s) met opleidingsattest eenvoudige handelingen
Indien niet verlijmd met de vloer
- Eenvoudige handelingen: enkel door erkend asbestverwijderaar
Bij verlijming

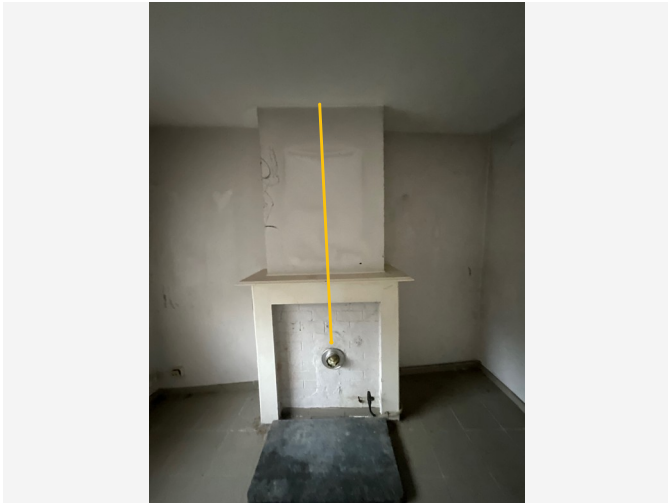
Vrije foto

In de gemetste schouw kan een asbest houdende buis aanwezig zijn

Identificatiemethode	Redelijk vermoeden
Primaire drager	Schacht-koker (technisch)
(Asbest)materiaal	Rookgaskanaal
Bindmiddel	Cement
Gebondenheid bindmiddel	Hecht

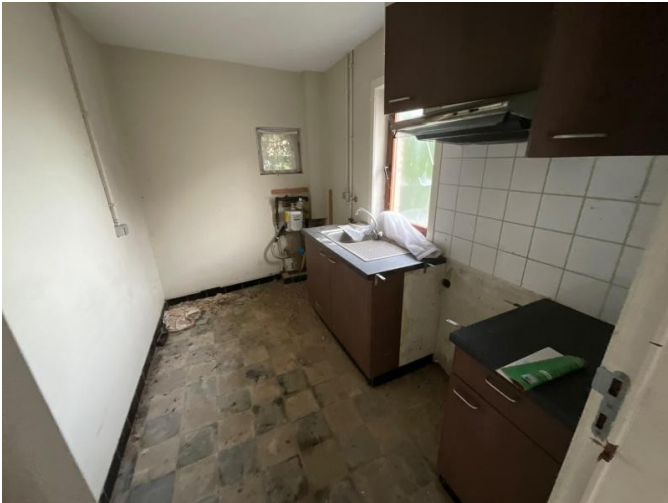
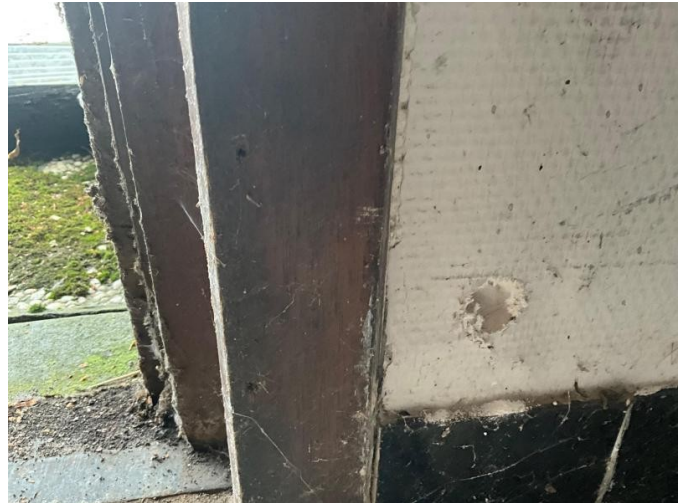
Fiche 5: MUUR

Geen asbest

#	Type	Referentie	Resultaat
5.1	Mengmonster	7495348	Geen asbest

Beschrijving	MUUR
Omgeving	Binnen
Primaire drager	Binnenwand
Bindmiddel van materiaal	Gips - kalk

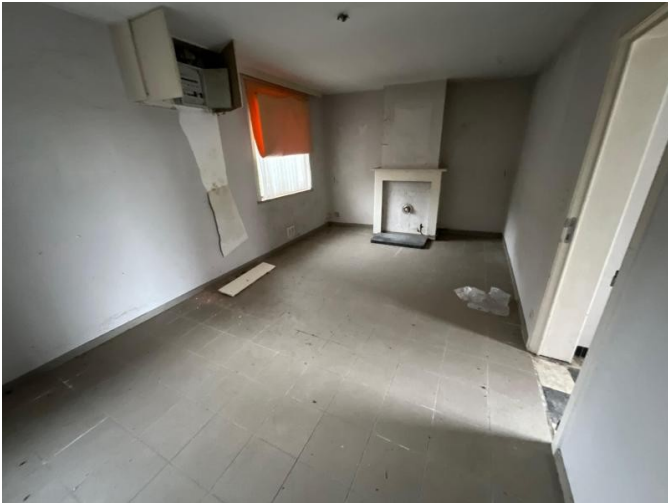
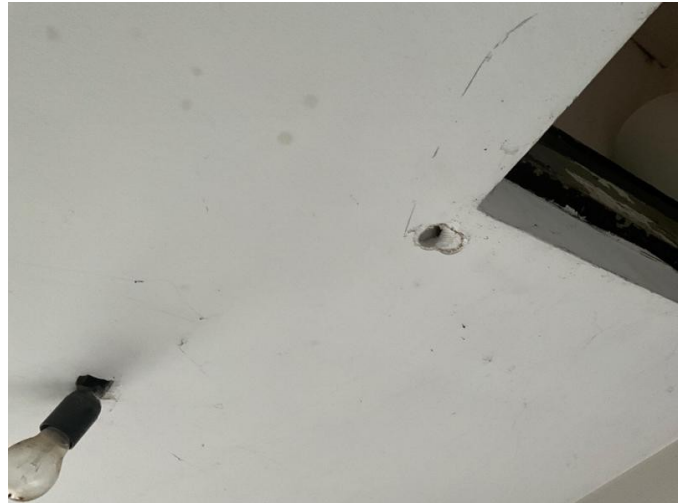
Fiche 6: Plafond

Geen asbest

#	Type	Referentie	Resultaat
6.1	Mengmonster	7495349	Geen asbest

Beschrijving	Plafond
Omgeving	Binnen
Primaire drager	Plafond
Bindmiddel van materiaal	Gips - kalk
