Asbestinventarisatetest

34001B0508/00V000

Attestnummer : 20260505-000265.000

Zone 1: Bijgebouw

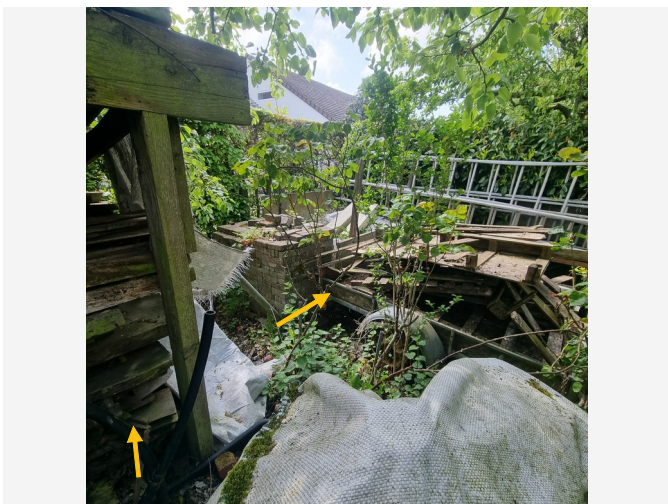
Situeringfoto

Tijdelijke beperking

Reden: Materiaal in opslag

Uitleg van de asbestdeskundige: Vanwege de grote hoeveelheid materialen en goederen in deze ruimte(s) is het niet mogelijk om een correct onderzoek uit te voeren naar asbesthoudende of asbestverdachte materialen. De opdrachtgever is door omstandigheden niet in staat om de ruimte binnen een redelijke termijn te ontruimen. Een volledig onderzoek kan pas plaatsvinden wanneer alle aangeduide ruimtes volledig leeggehaald zijn.

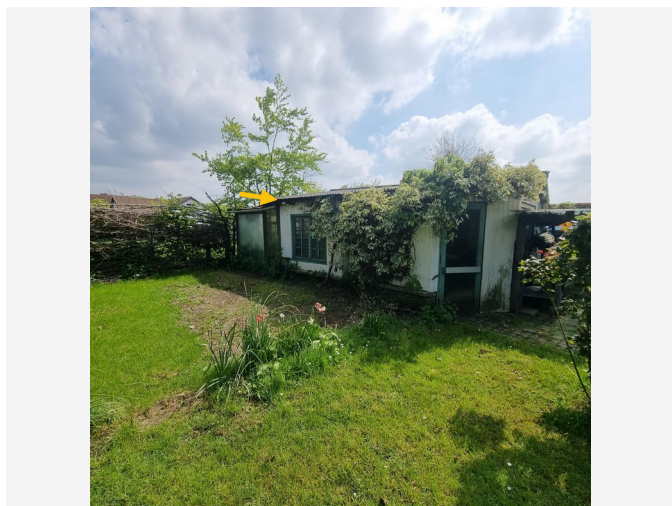
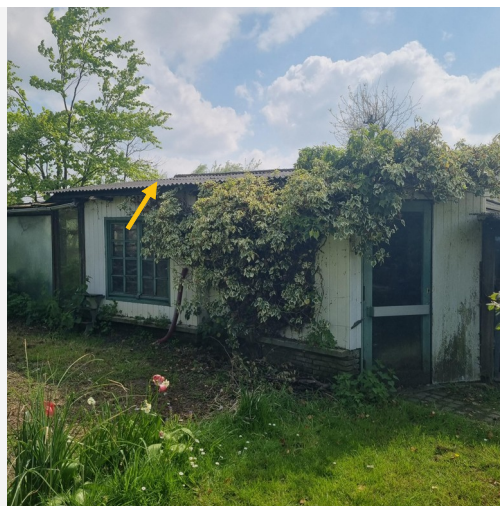
Geen asbest

#	Type	Referentie	Resultaat
2.1	Puntmonster	MM04	Geen asbest

Beschrijving	BR-Dak-Golfplaten tuinberging
Omgeving	Binnen
Primaire drager	Schuin dak
Bindmiddel van materiaal	Cement
Gebondenheid op basis van bindmiddel	Hecht
Hoeveelheid (oppervlakte - aantal)	• 29,57 m ² - 1 stuk
Totale oppervlakte	29,57 m ²
Identificatiemethode	Een monstername door de asbestdeskundige met laboanalyse door een asbestlabo.
Destructieve handeling voor identificatie	Nee
Opmerking	Er zijn golfplaten aanwezig als dakbedekking. De vermelde oppervlaktes, diktes en volumes betreffen een beredeneerde schatting. Er worden geen rechten verleend aan deze oppervlaktes/diktes/volumes.

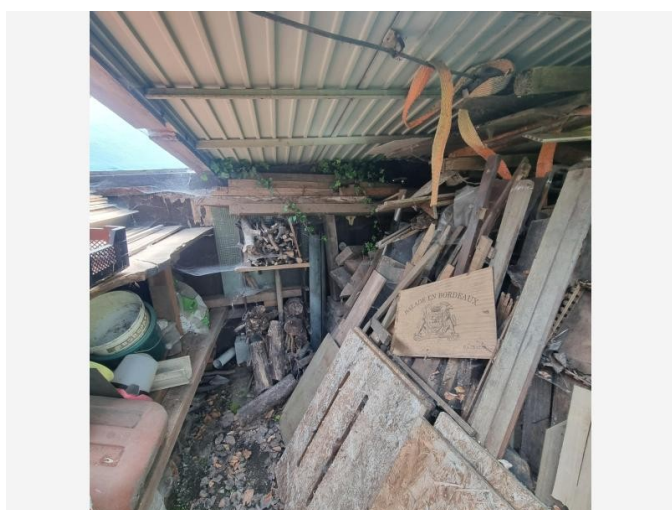
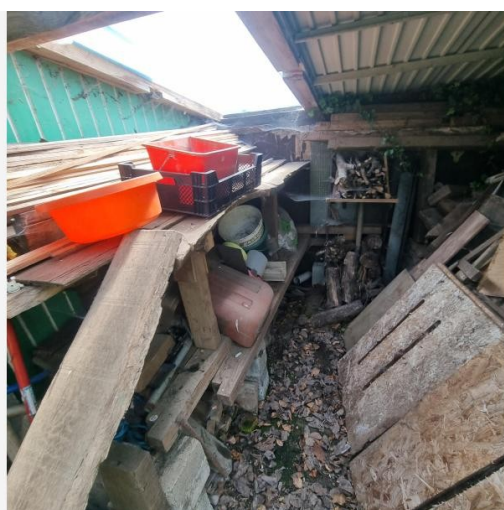
Beschrijving	Notitie	Terug te vinden op plannen
Fiche 3: AD-Metalen Platen Dakbedekking	Op het gebouw zijn er metalen platen aanwezig. Deze materialen zijn niet verdacht.	Plan 1.1: Bijgebouw plan

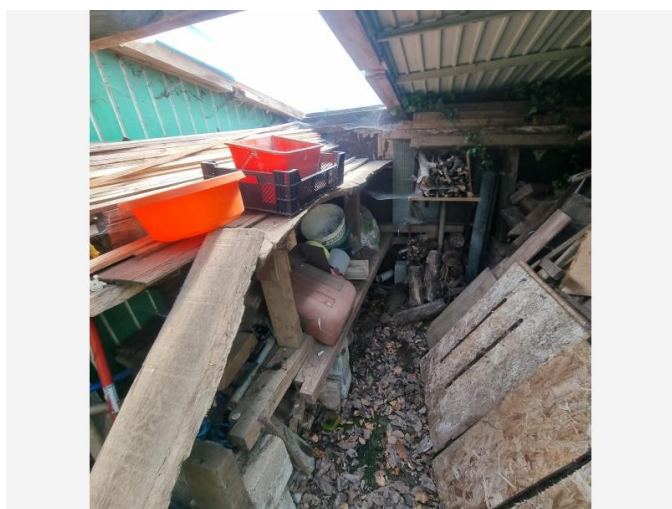
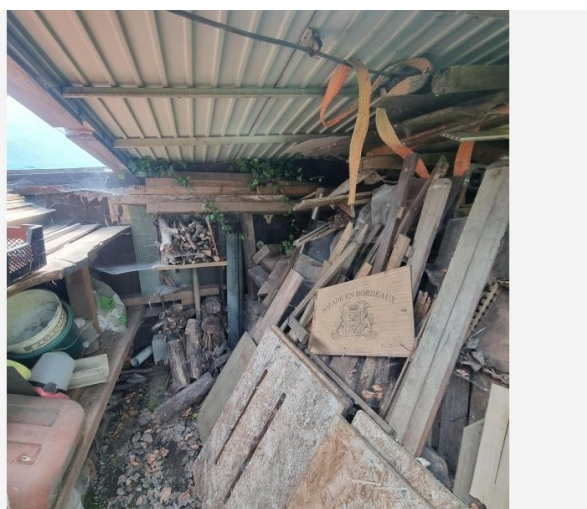
Beschrijving	Notitie	Terug te vinden op plannen
Fiche 4: AD-Muur-Geen mastiek Tuinberging	Er is geen mastiek aanwezig bij de tuinberging.	-
Fiche 5: AD-Geen Onderdak-Plat dak	Er is geen onderdak aanwezig aangezien er een plat dak is.	-
Fiche 6: AD- geen pleisterwerk aanwezig	In de tuinberging is er geen pleisterwerk aanwezig.	-
Fiche 7: AD- Geen liftinfrastructuur aanwezig	In de wooneenheid is er geen liftinfrastructuur aanwezig.	-
Fiche 8: AD- Geen schoorsteen aanwezig	De woonheid is niet voorzien van een rookgaskanaal.	-
Fiche 9: AD- Geen stookketel aanwezig	In de wooneenheid is er geen stookketel aanwezig.	-
Fiche 10: AD- Geen leidingisolatie aanwezig	In de wooneenheid is er geen leidingisolatie aanwezig.	-
