Asbestinventarisatetest

Molenstraat 74, 2300 Turnhout

Attestnummer : 20240111-000287.000

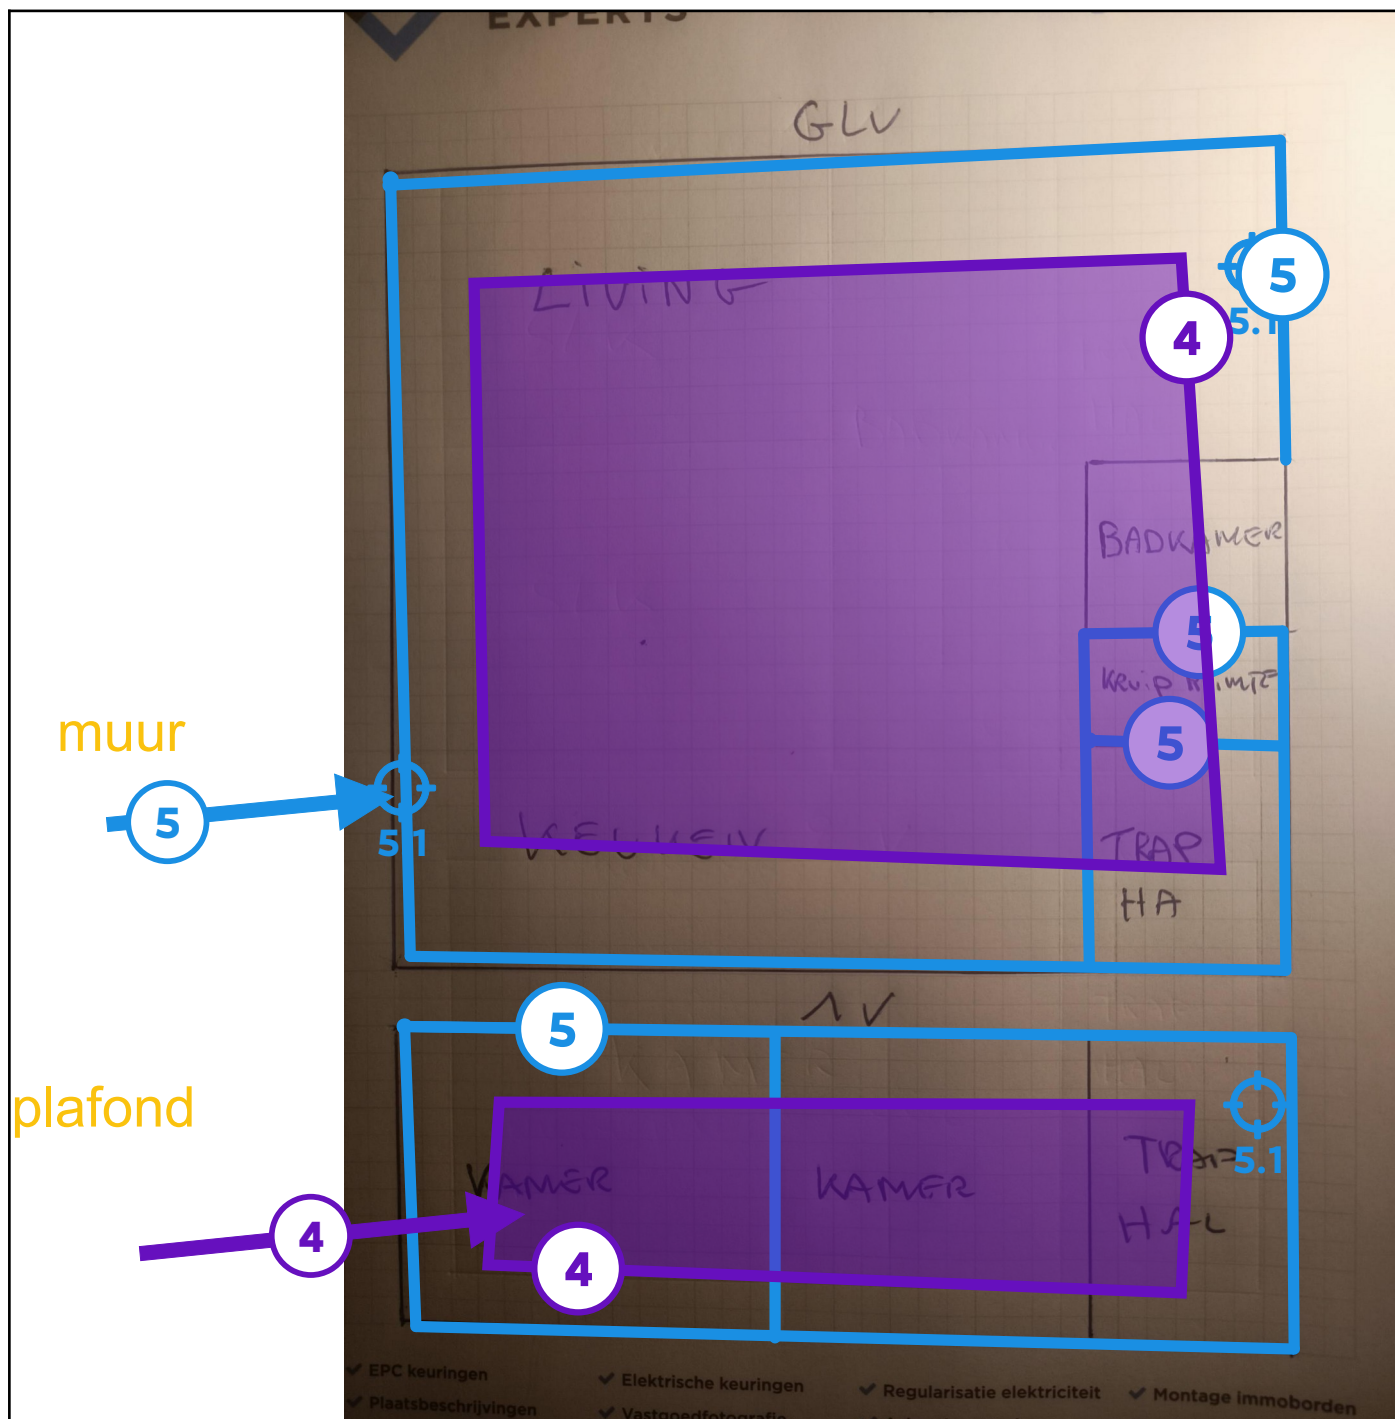
Plan 1.1: plan woning

Beschrijving	Type	Actie
4. plafond	Advies	-
5. muur pleister	Geen asbest	-

5.1 Code: muur 1	Mengmonster	-
------------------	-------------	---

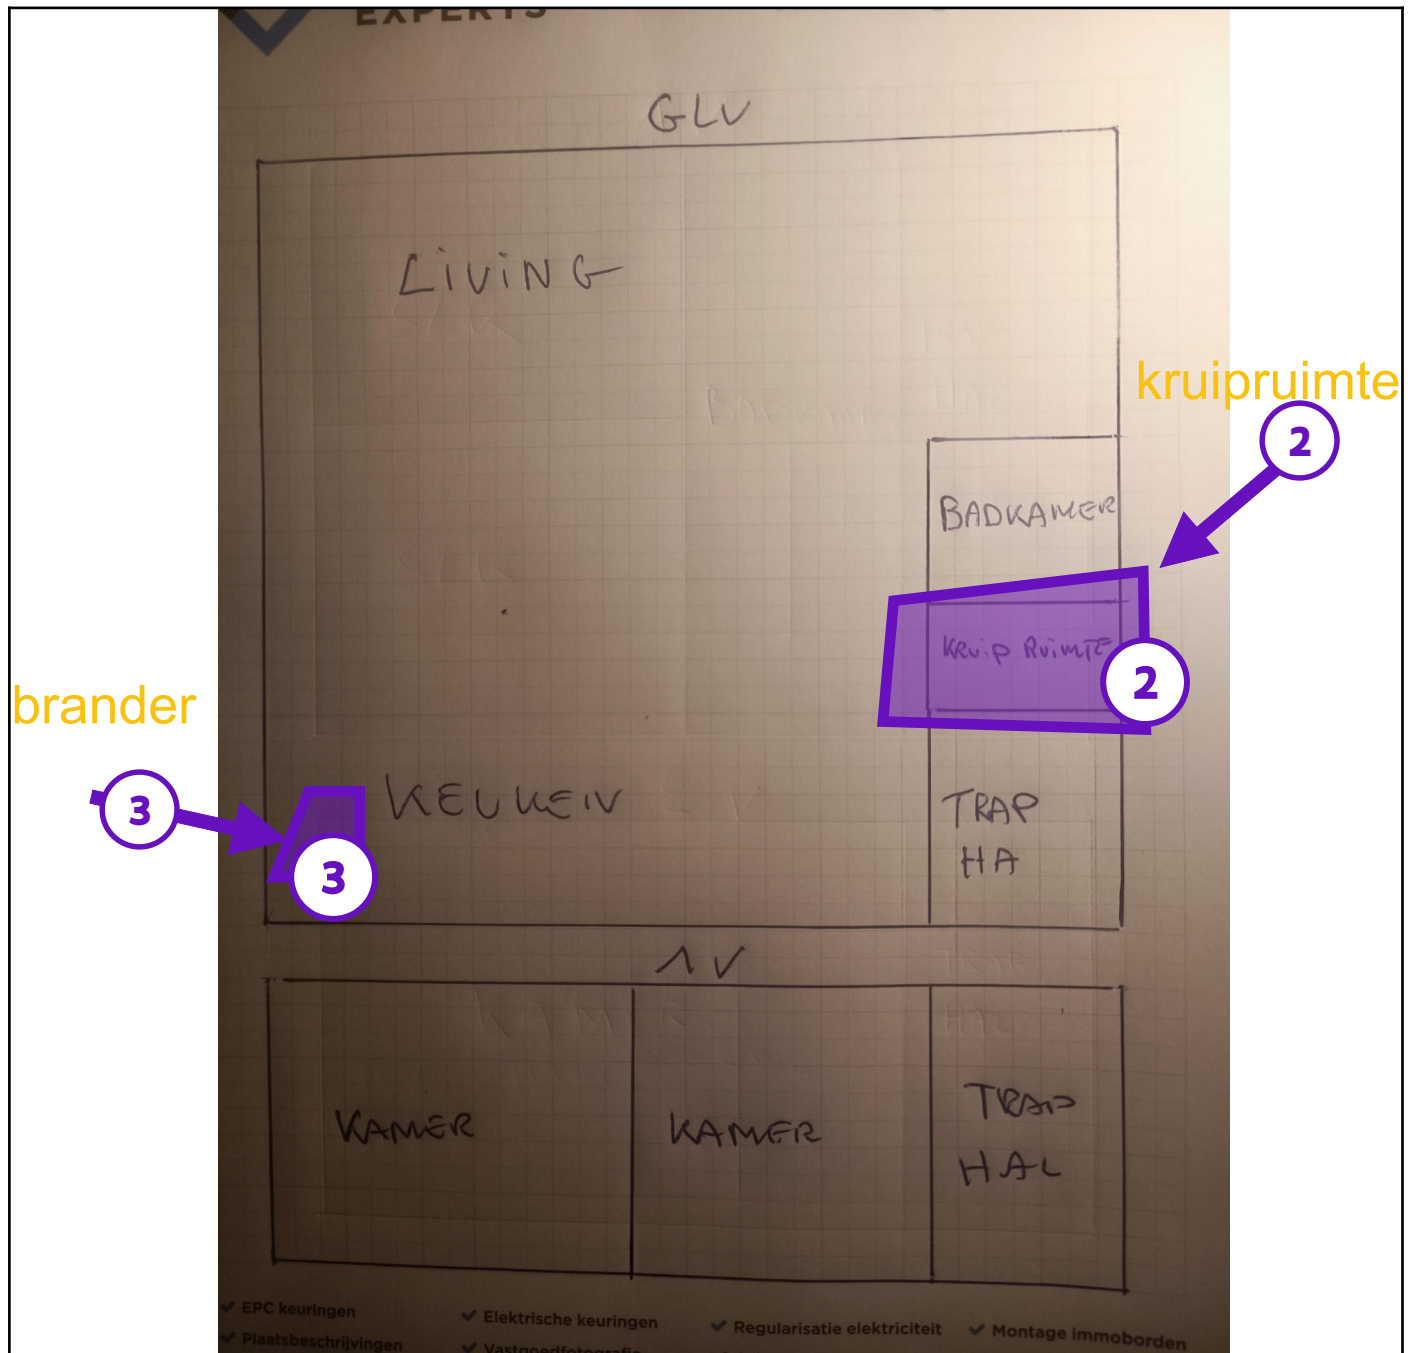
Plan 1.2: plan woning

Beschrijving	Type	Actie
2. kruip ruimte	Beperking	-
3. brander	Advies	-

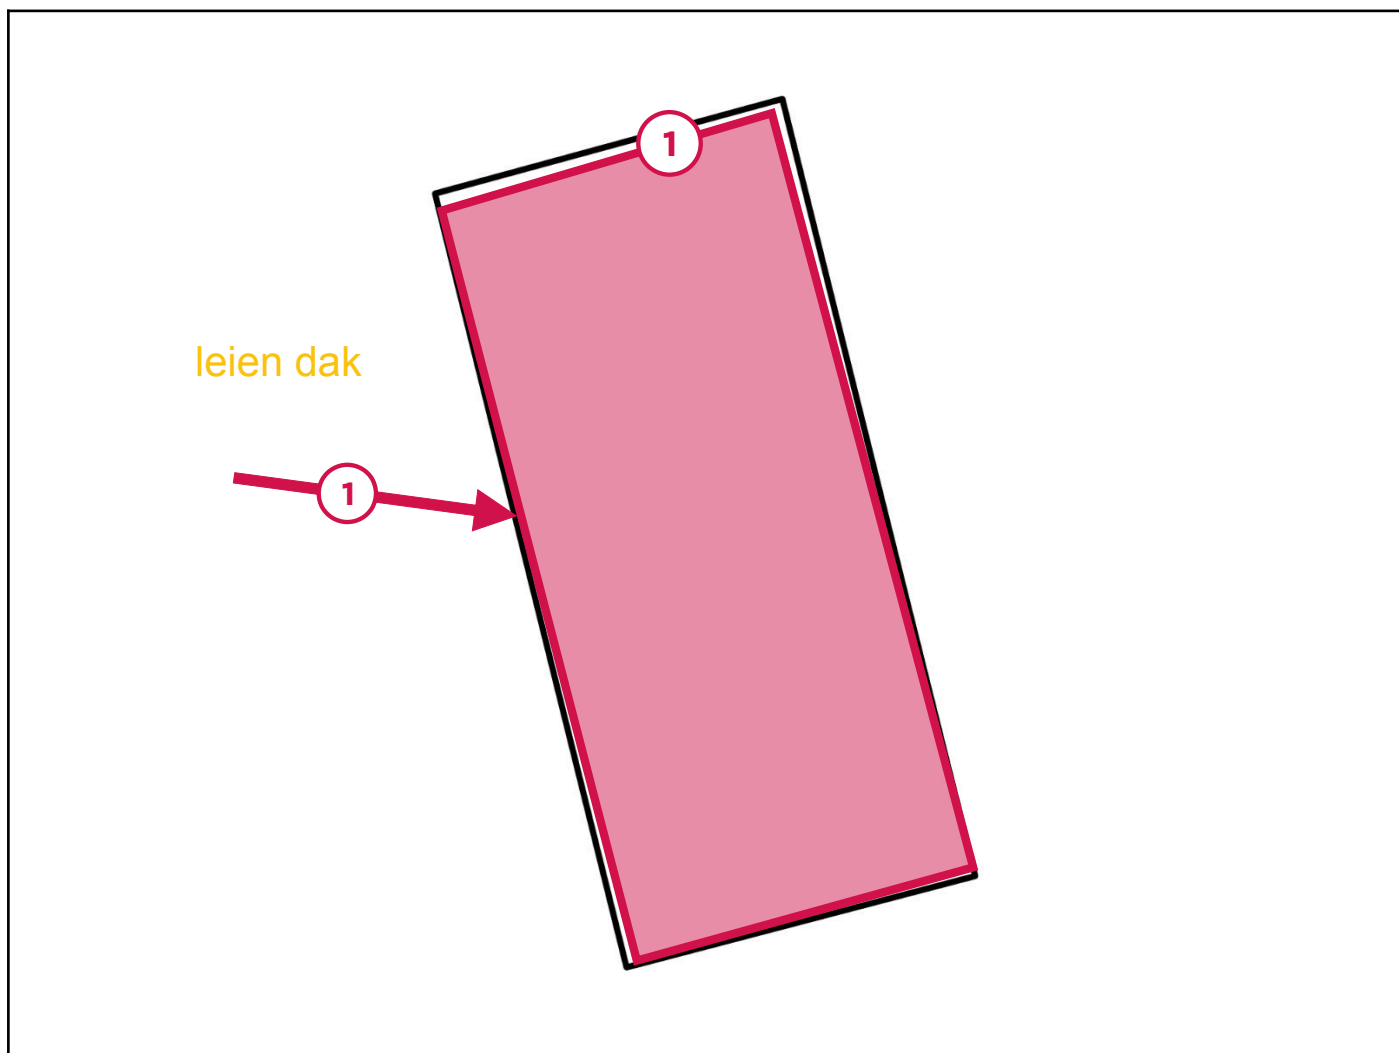
Plan 1.3: plan dak

Beschrijving	Type	Actie
1. leien dak	Asbestmateriaal	Dringend verwijderen

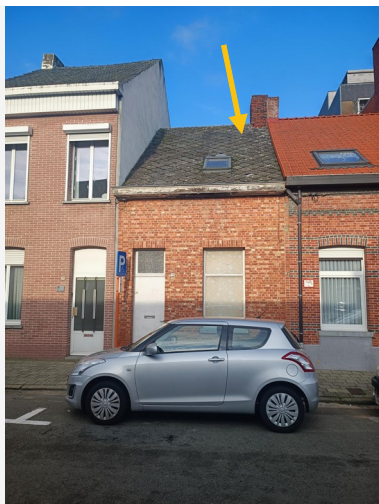
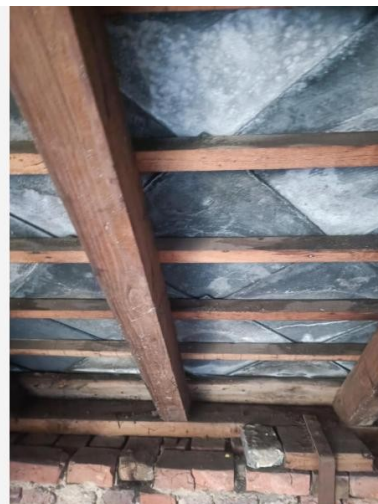
Overzichtsfoto

Detailfoto

Dringend verwijderen

Eindbeoordeling materiaalrisico	Hoog materiaalrisico en/of hoge kans op vezelvrijgave
---------------------------------	---

Gebondenheid	Categorie 1: hechtgebonden in oorsprong
Asbestsoort (vezeltype)	Crocidoliet aanwezig
Asbestconcentratie	Laag (< 50%)
Afschermingsgraad van het gehele materiaal	Geheel of deels (ook) vrij aan de binnenlucht
Toestand van het materiaal	Matig beschadigd, matig verweerd

Beschrijving	leien dak
Omgeving	Grenst aan binnen- en buitenlucht

Primaire drager	Schuin dak
Asbestmateriaal	Dak- en gevelbekleding - Lei, shingle
Bindmiddel van asbestmateriaal	Cement
Gebondenheid op basis van bindmiddel	Hecht
Hoeveelheid (oppervlakte - aantal)	<ul style="list-style-type: none"> • 153,00 m² - 1 stuk
Totale oppervlakte	153,00 m ²
Eenvoudig bereikbaar	<p>Nee</p> <ul style="list-style-type: none"> • Het asbestmateriaal is bedekt (uitgezonderd laag verf, coating, behang, kunststof, textiel) en het wegnemen van het bedekkende materiaal kan niet zonder het bedekkende materiaal te beschadigen.
Bevestigingswijze	<ul style="list-style-type: none"> • Geklemd • Geschroefd
Identificatiemethode	Vaststelling zonder monsternamen
Destructieve handeling voor identificatie	Nee
Opmerking	Leien puntdak zijn asbesthoudend.(hecht gebonden)

- Zorg voor een veilig beheer. Vermijd het beschadigen van het asbestmateriaal. Controleer de toestand jaarlijks op wijzigingen.
- Zorg voor een veilig beheer en verwijder dit asbestmateriaal wanneer het bij werken eenvoudig bereikbaar wordt. Controleer de toestand jaarlijks op wijzigingen.

- Eenvoudige handelingen: mag via doe-het-zelf of door werknemer(s) met opleidingsattest eenvoudige handelingen
-verwijdering: Eenvoudige handeling doe-het zelf
dragen van de nodige beschermingsmiddelen (mondmasker ffp3, handschoenen,tyvec)
Indien mogelijk de ondervloer afdekken , leien voorzichtig verwijderen, extra fixeren, niet breken , niet gooien, onmiddellijk verpakken of voorzichtig in container met asbest bag plaatsen
Indien leien in slechte staat zijn en kans bestaat op breken : Eenvoudige handeling opgeleid personeel , alle werknemer(s) moeten wel beschikken over een opleidingsattest eenvoudige handelingen 8u

Ondervloer afdekken , leien voorzichtig verwijderen, extra fixeren, niet breken , niet gooien, onmiddellijk verpakken of voorzichtig in container met asbest bag plaatsen. De constructiebalken zullen ook gereinigd worden met vochtige doeken en absoluut filter stofzuiger .

Bij leien geen stortkokers gebruiken.

De leien mogen op geen enkele manier gereinigd of afgeschuurd worden. (totaalverbod sinds 27 april 2019)

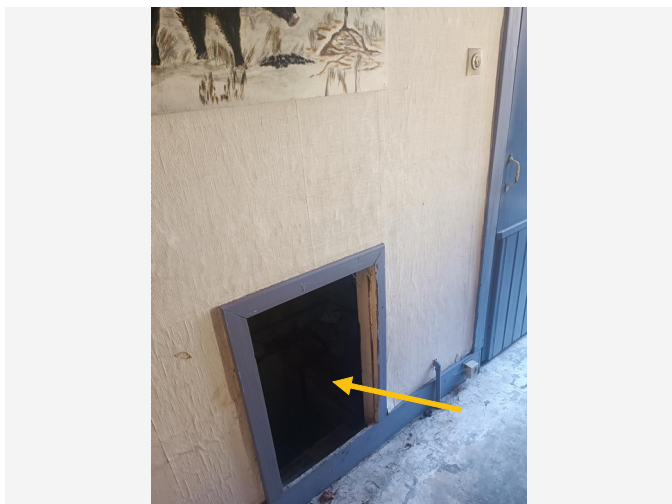
Situeringsfoto

Permanente beperking

Reden: Het onderzoek kan niet uitgevoerd worden binnen de bepalingen van de Welzijnswet

Uitleg van de asbestdeskundige: In het inspectieprotocol behoort een ruimte lager dan 1,5 m niet tot het onderzoek bij bereikbaarheid extra controle.

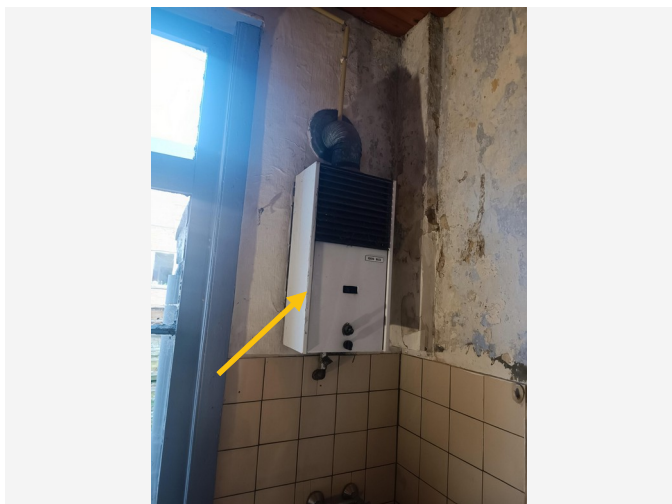
Vrije foto

Het bouwjaar is niet gekend De brander blijft asbestverdacht .Exact gebruik van asbesthoudend materiaal niet gekend, controle door opgeleid technieker

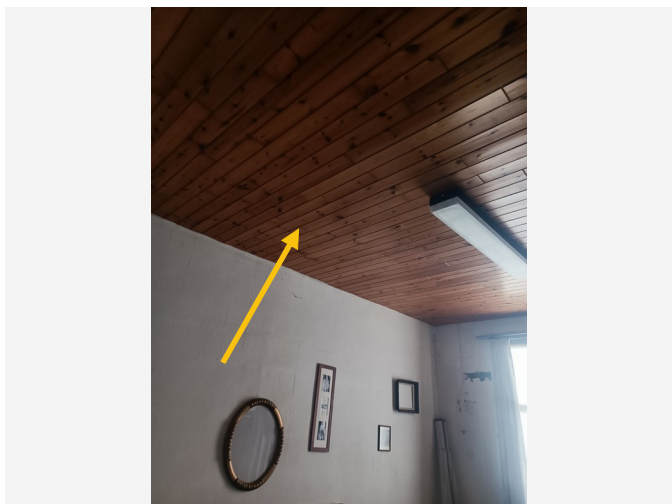
Vrije foto

Alle plafonds zijn van plaat(hout) materiaal het is niet gekend of er pleisterwerk aanwezig is achter de valse plafonds, te controleren bij werken.

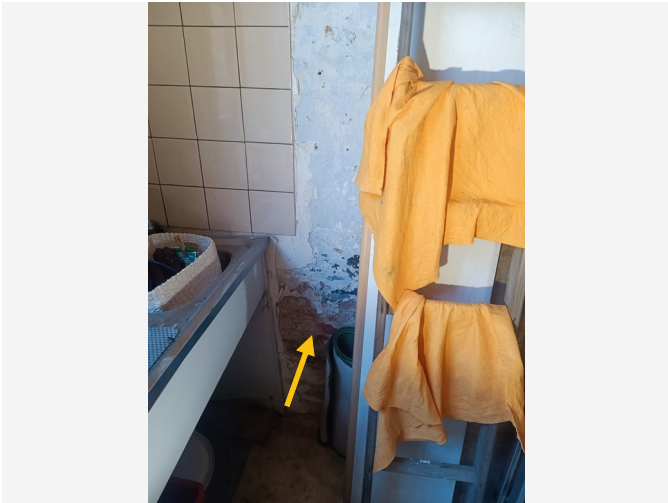
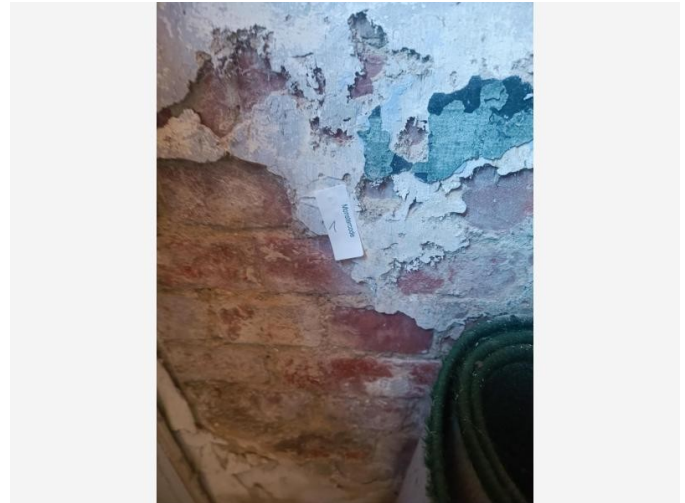
Overzichtsfoto

Detailfoto

Geen asbest

#	Type	Referentie	Resultaat
5.1	Mengmonster	muur 1	Geen asbest

Beschrijving	muur pleister
Omgeving	Binnen
Primaire drager	Binnenwand
Bindmiddel van materiaal	Gips - kalk

Gebondenheid op basis van bindmiddel	Niet-hechtgebonden
Hoeveelheid (oppervlakte - dikte - aantal)	• 156,00 m ² - 1,50 cm - 1 stuk
Totaal volume	2,34 m ³
Identificatiemethode	Vaststelling met monstername
Destructieve handeling voor identificatie	Nee
Opmerking	<p>Muur stalen genomen van vochtige /droge en individueel ruimtes . (living, keuken ,stookruimte)</p> <p>De vermelde oppervlaktes, diktes, gewichten en volumes betreffen een berekeneerde schatting. Er worden geen rechten verleend aan deze oppervlaktes/diktes/volumes.Overige muren zijn van plaat materiaal het is niet gekend of er pleisterwerk aanwezig is achter de valse wanden, te controleren bij werken.(badkamer)</p>
