Asbestinventarisatetest

Gasthuisstraat 62/31625709, 2300 Turnhout

Attestnummer : 20240523-000204.000

Uitgegeven op : 23.05.2024

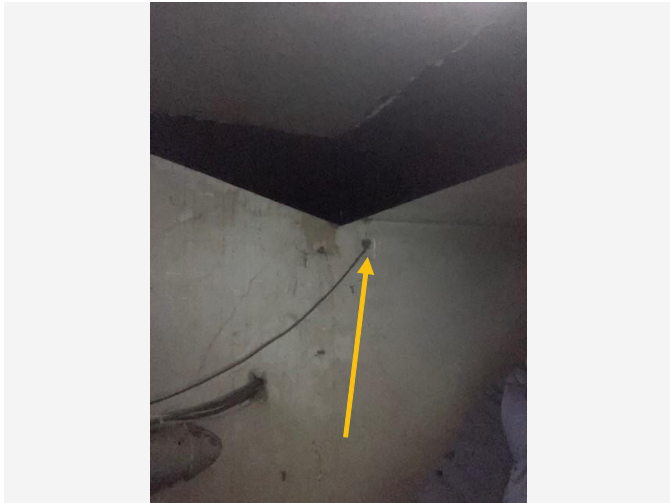
- Plan 1.3: pleister muur kelder

Overzichtsfoto

Detailfoto

Geen asbest

#	Type	Referentie	Resultaat
3.1	Mengmonster	mm2	Geen asbest

Beschrijving	pleister muur kelder
Omgeving	Binnen
Primaire drager	Binnenwand
Bindmiddel van materiaal	Gips - kalk
