RAPPORT DE CONTROLE D'INSTALLATION ÉLECTRIQUE DOMESTIQUE

50.641

BBSO Boulevard prince de liege 134 1070
Anderlecht Belgique

Viste de contrôle vente ancienne installation
(Livre 1 8.4.2)

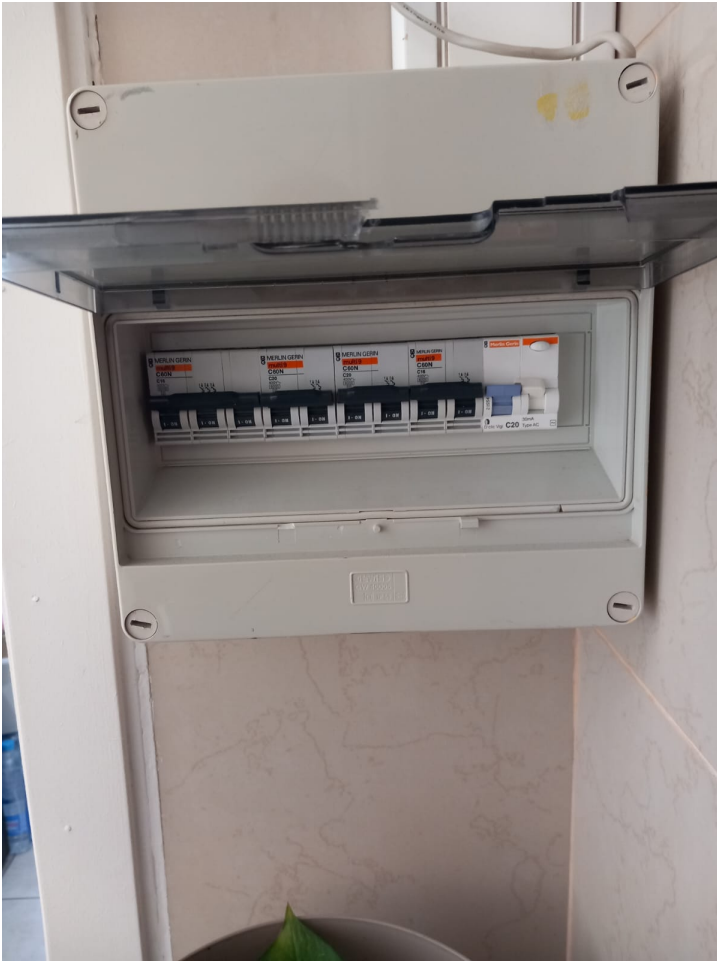
Tableau 1

- Réaliser les plans électriques
- Placer un différentiel en tête de l'installation
- Risque de contact direct
- Placer un tableau ip xxb
- Pas de mesure d'isolement réalisé
- Sectionneur de terre pas accessible
