Asbestinventarisatetest

Steenweg naar Neeroeteren 2A/1, 3650 Dilsen-Stokkem

Attestnummer : 20230424-000010.000

Zone 1: Hoofdgebouw

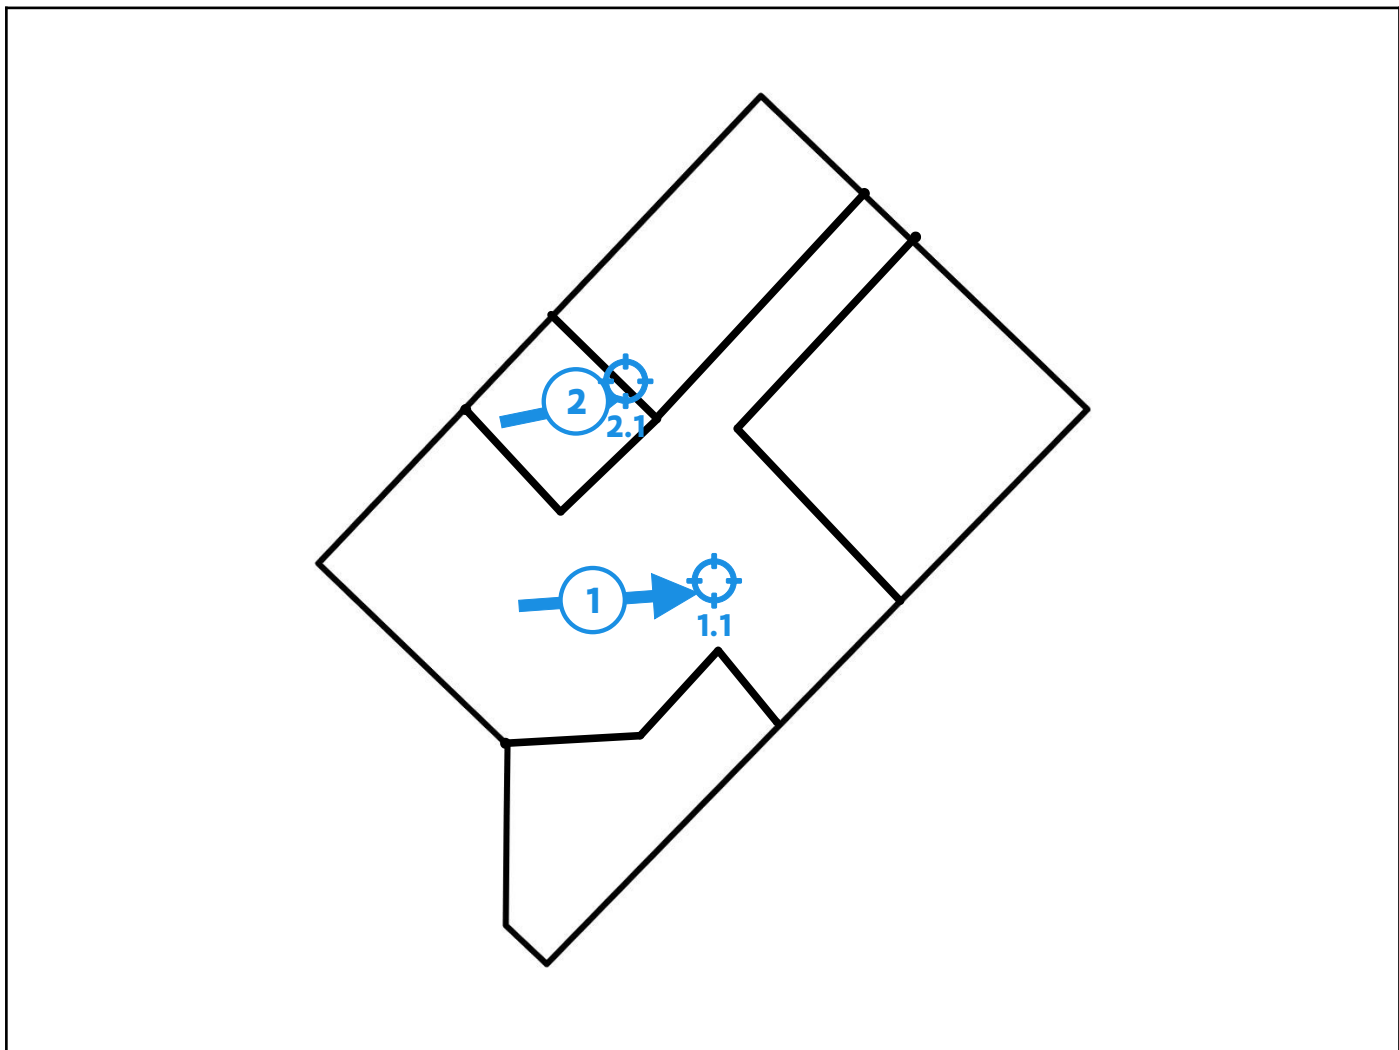
Plan 1.1: Hoofdgebouw plan

Beschrijving	Type	Actie
1. pleisterwerk plafond	Geen asbest	-
1.1 Code: Staal M002	Puntmonster	-
2. pleisterwerk muur	Geen asbest	-
2.1 Code: staal Moo1	Puntmonster	-

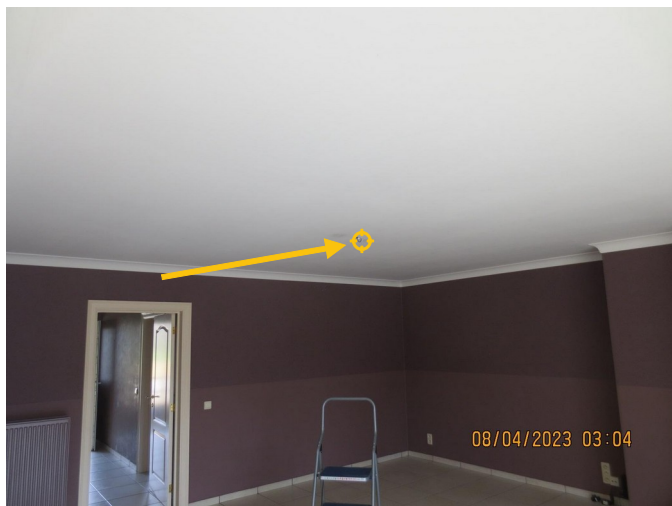
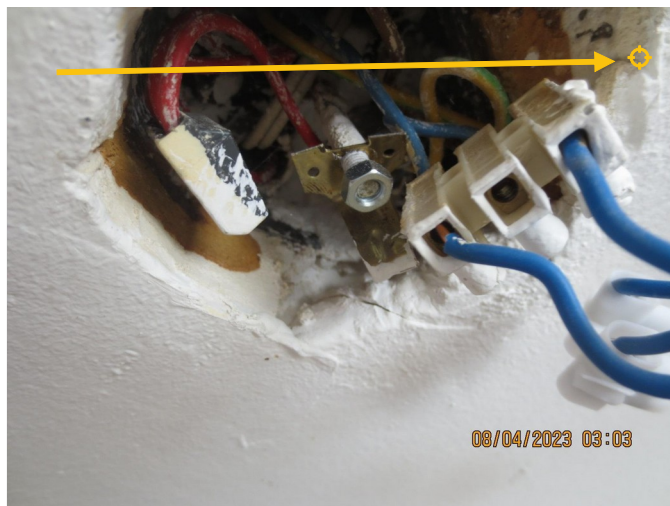
Fiche 1: pleisterwerk plafond

Geen asbest

#	Type	Referentie	Resultaat
1.1	Puntmonster	Staal M002	Geen asbest

Beschrijving	pleisterwerk plafond
Omgeving	Binnen
Primaire drager	Plafond
Bindmiddel van materiaal	Gips - kalk

Gebondenheid op basis van bindmiddel	Niet-hechtgebonden
Hoeveelheid (oppervlakte - dikte - aantal)	• 98,00 m ² - 1,00 cm - 1 stuk
Totaal volume	0,98 m ³
Identificatiemethode	Vaststelling met monstername
Destructieve handeling voor identificatie	Nee

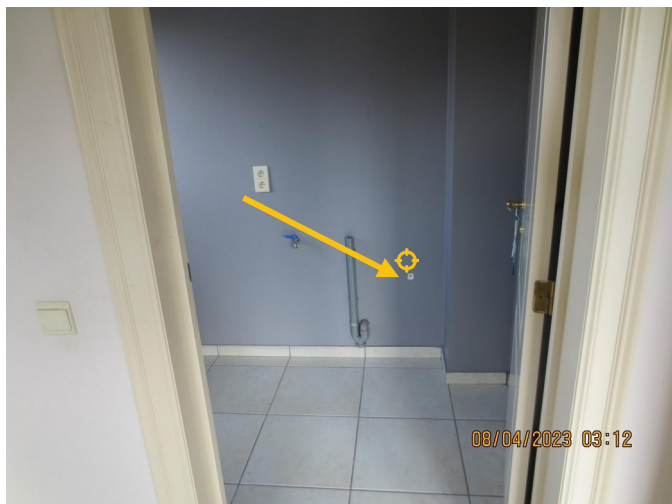
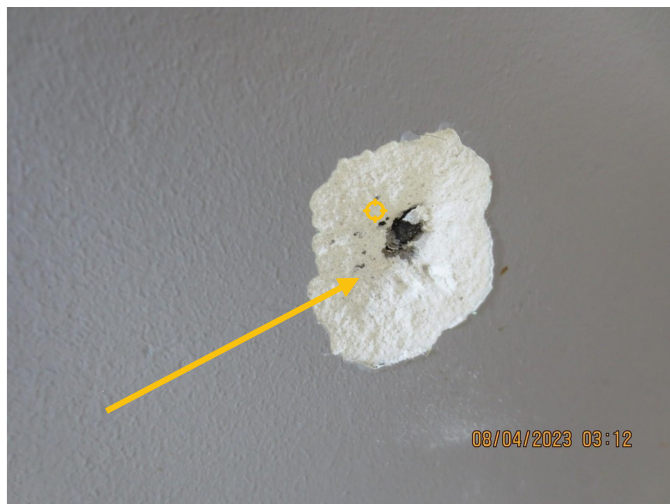
Fiche 2: pleisterwerk muur

Geen asbest

#	Type	Referentie	Resultaat
2.1	Puntmonster	staal Moo1	Geen asbest

Beschrijving	pleisterwerk muur
Omgeving	Binnen
Primaire drager	Binnenwand
Bindmiddel van materiaal	Gips - kalk

Gebondenheid op basis van bindmiddel	Niet-hechtgebonden
Hoeveelheid (oppervlakte - dikte - aantal)	• 450,00 m ² - 1,50 cm - 1 stuk
Totaal volume	6,75 m ³
Identificatiemethode	Vaststelling met monstername
Destructieve handeling voor identificatie	Nee
