Asbestinventarisatetest

Van Eycklaan 118/6, 3680 Maaseik

Attestnummer : 20240811-000142.000

Leeswijzer	2
Geïnspecteerde zones	5
Zone 1: Hoofdgebouw.....	6
Plan 1.1: Appartement.....	7
Plan 1.2: Hoofdgebouw plan.....	9
Asbestmaterialen	10
Fiche 1: Mastiek Raam.....	11
Geen asbest	14
Fiche 2: Pleisterwerk muur.....	15
Fiche 3: pleisterwerk plafond.....	17
Toelichting	19

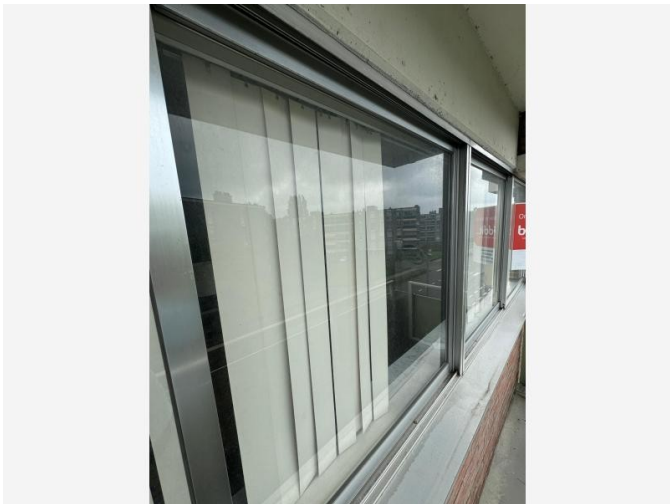
Overzichtsfoto

Detailfoto

Eindbeoordeling materiaalrisico	Verhoogd materiaalrisico en/of verhoogde kans op vezelvrijgave
---------------------------------	--

Gebondenheid	Categorie 1: hechtgebonden in oorsprong
Asbestsoort (vezeltype)	Alleen chrysotiel
Asbestconcentratie	Laag (< 50%)
Afschermingsgraad van het gehele materiaal	Geheel of deels vrij aan de buitenlucht
Toestand van het materiaal	Matig beschadigd, matig verweerd

#	Type	Referentie	Resultaat
1.1	Puntmonster	3	Chrysotiel

Beschrijving	Mastiek Raam
Omgeving	Binnen
Primaire drager	Wandopening verticaal (raam, deur, ...)
Asbestmateriaal	In-situ afwerkingslagen - Pasta, stopverf, voegsel, stopsel, vulsel, mastiek, kitten, ...
Bindmiddel van asbestmateriaal	Kitten, mastiek, pasta
Gebondenheid op basis van bindmiddel	Hecht
Hoeveelheid (gewicht - aantal)	<ul style="list-style-type: none">• 1,50 kg - 1 stuk
Totaal gewicht	1,50 kg
Eenvoudig bereikbaar	Ja
Bevestigingswijze	<ul style="list-style-type: none">• Verlijmd, ingegoten, versmeerd
Identificatiemethode	Vaststelling met monstername
Destructieve handeling voor identificatie	Nee

Het asbestmateriaal valt onder de mijlpaal van 2040.

- Verwijder dit asbestmateriaal zo snel mogelijk. Volg de toestand goed op.

- Eenvoudige handelingen: mag via doe-het-zelf of door werknemer(s) met opleidingsattest eenvoudige handelingen
Mits correcte persoonlijke beschermingsmaatregelen eenvoudig te verwijderen.
