# Asbestinventarisatetest

Ekselstraat 4, 3650 Dilsen-Stokkem

Attestnummer : 20231102-000390.000

**Niet-asbestveilig**

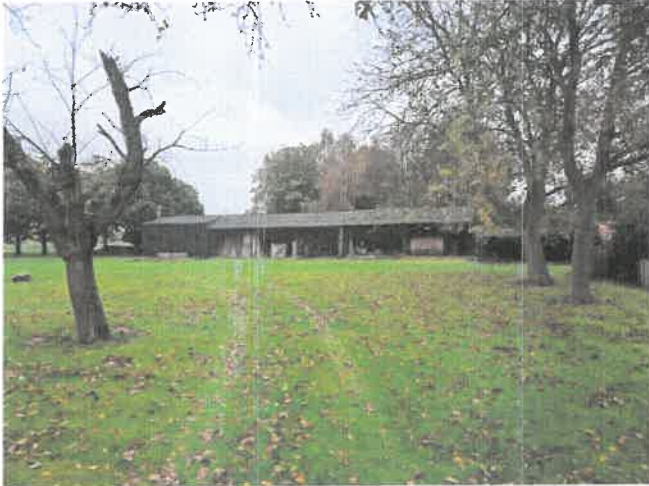
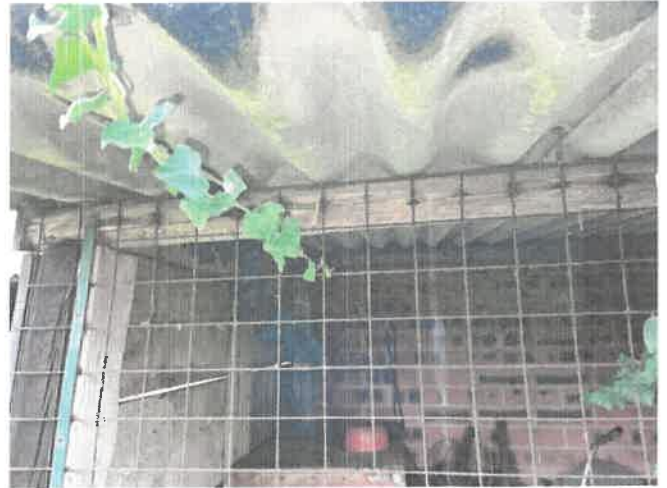
Overzichtsfoto

Detailfoto

Eindbeoordeling materiaalrisico Hoog materiaalrisico en/of hoge kans op vezelvrijgave

Gebondenheid	Categorie 1: hechtgebonden in oorsprong
Asbestsoort (vezeltype)	Crocidoliet aanwezig
Asbestconcentratie	Laag (< 50%)
Afschermingsgraad van het gehele materiaal	Geheel of deels (ook) vrij aan de binnenlucht
Toestand van het materiaal	Matig beschadigd, matig verweerd

Beschrijving	Golfplaten op berging/garage
Omgeving	Buiten
Primaire drager	Schuin dak
Asbestmateriaal	Dak- en gevelbekleding - Golfplaat
Bindmiddel van asbestmateriaal	Cement
Gebondenheid op basis van bindmiddel	Hecht
Hoeveelheid (oppervlakte - aantal)	• 409,99 m <sup>2</sup> - 1 stuk
Totale oppervlakte	409,99 m <sup>2</sup>
Eenvoudig bereikbaar	Ja

In de hoeveelheid is de overlapping van de golfplaten en de schuinte van de daken mee opgenomen.

Het asbestmateriaal valt onder de mijlpaal van 2034.

**Dringend verwijderen**

- Zorg voor een veilig beheer en verwijder dit asbestmateriaal wanneer het bij werken eenvoudig bereikbaar wordt. Controleer de toestand jaarlijks op wijzigingen.
- Verwijder dit asbestmateriaal zo snel mogelijk. Volg de toestand goed op.
- Hemelwater dat afspoelt van asbestcement daken of gevels kan asbestdeeltjes bevatten. Gebruik het enkel voor gesloten circuits (bv. spoelen toiletten). Reinig na het vervangen van het dak of de gevel de dakgoten en regenwaterput of -ton om asbesthoudend sediment of slib te verwijderen

- Eenvoudige handelingen: mag via doe-het-zelf of door werknemer(s) met opleidingsattest eenvoudige handelingen  
De golfplaten zijn eenvoudig los te schroeven

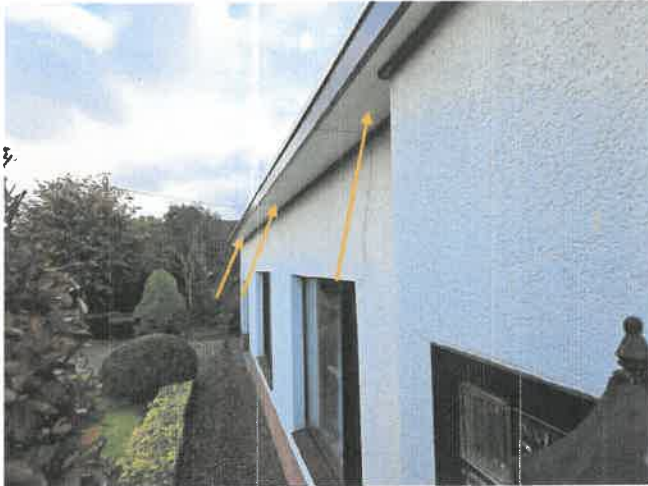
## Fiche 2: Plaatmateriaal als overstek

Overzichtsfoto

Detailfoto

Eindbeoordeling materiaalrisico Laag materiaalrisico en/of verlaagde kans op vezelvrijgave

Toestand van het materiaal Onbeschadigd, niet verweerd

Asbestmateriaal Plaat, paneel, tablet - Geëmailleerd, type Glasal

Hoeveelheid (oppervlakte - dikte - aantal) • 18,00 m<sup>2</sup> - 0,60 cm - 1 stuk

Het asbestmateriaal valt onder de mijlpaal van 2040.

Zorgvuldig behouden

- Zorg voor een veilig beheer. Vermijd het beschadigen van het asbestmateriaal. Controleer de toestand jaarlijks op wijzigingen.
- Verwijder dit asbestmateriaal zo snel mogelijk. Volg de toestand goed op.

- Eenvoudige handelingen: mag via doe-het-zelf of door werknemer(s) met opleidingsattest eenvoudige handelingen  
Het plaatmateriaal zit geklemd met latten onder de dakrand. Deze is eenvoudig te verwijderen zonder het plaatmateriaal te beschadigen.

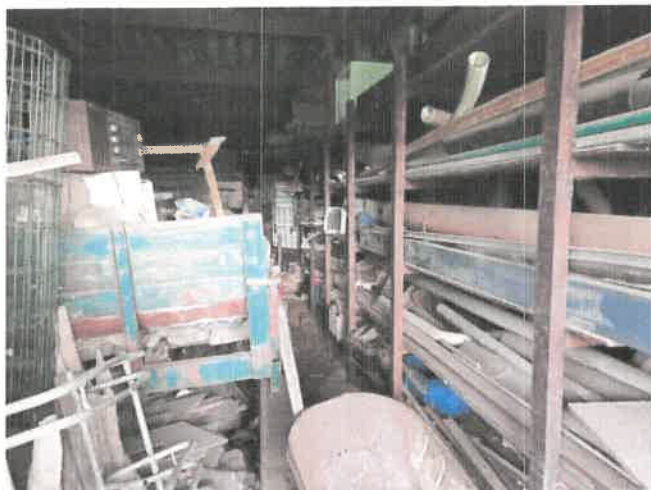
## Fiche 3: Inboedel in bergingen

Situeringfoto

**Reden:** Materiaal in opslag

**Uitleg van de asbestdeskundige:** Door grote hoeveelheid aanwezige inboedel kan niet het volledig pand onderzocht worden. De inboedel is uitgesloten van inspectie.

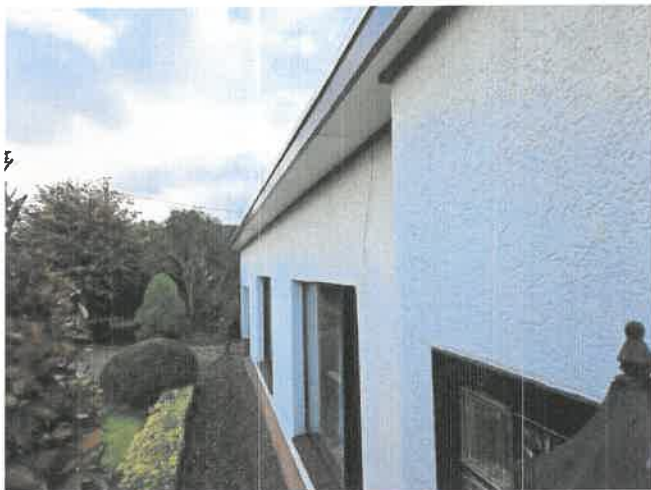
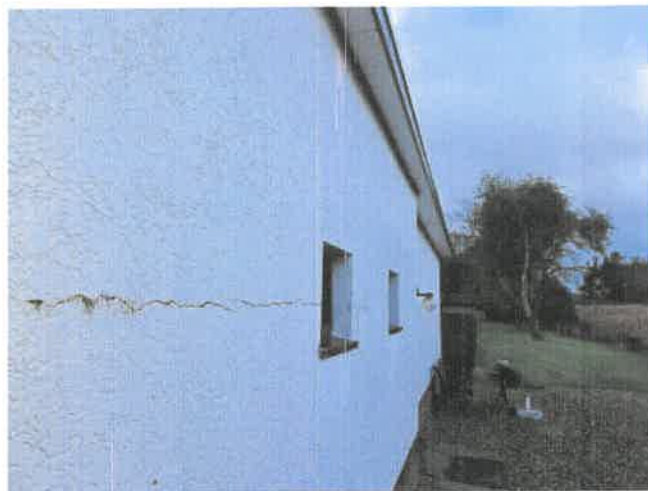
## Fiche 4: Crepi tegen buitengevel

Geen asbest

#	Type	Referentie	Resultaat
4.1	Mengmonster	23-184218	Geen asbest

Beschrijving	Crepi tegen buitengevel
Omgeving	Buiten
Primaire drager	Wand buitenschil
Bindmiddel van materiaal	Gips - kalk

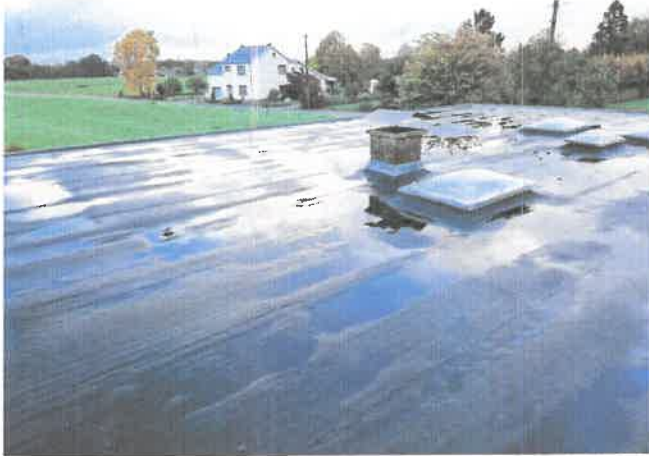
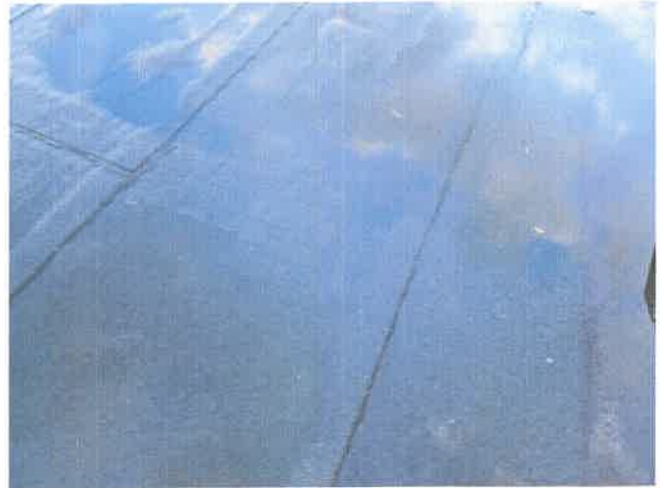
## Fiche 5: Roofing op platdak

Geen asbest

#	Type	Referentie	Resultaat
5.1	Puntmonster	23-184215	Geen asbest

Beschrijving	Roofing op platdak
Omgeving	Buiten
Primaire drager	Plat dak
Bindmiddel van materiaal	Bitumen (roofing, teer, asfalt)

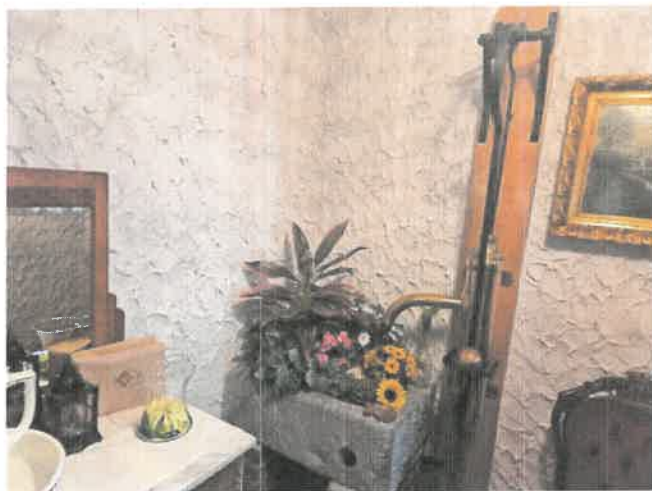
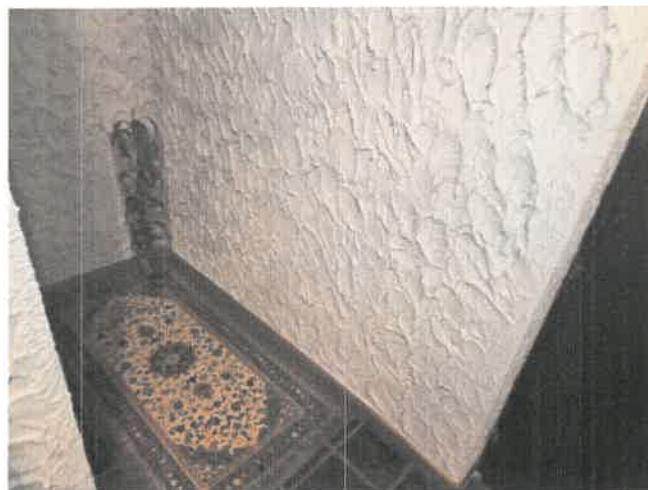
## Fiche 6: Stucwerk tegen wanden

Geen asbest

#	Type	Referentie	Resultaat
6.1	Mengmonster	23-184216	Geen asbest

Beschrijving	Stucwerk tegen wanden
Omgeving	Binnen
Primaire drager	Binnenwand
Bindmiddel van materiaal	Gips - kalk

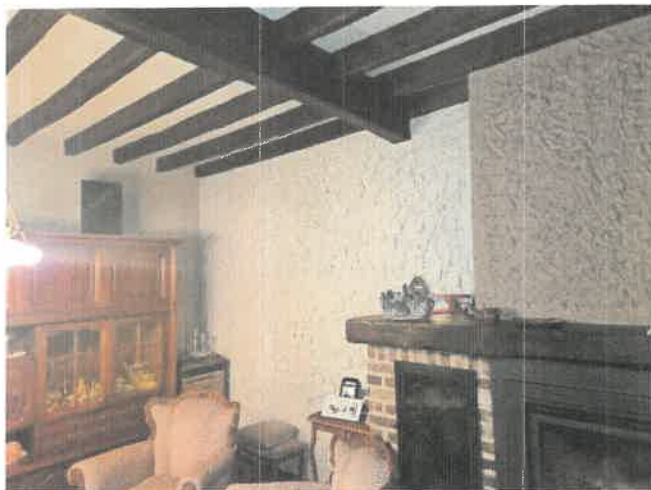
## Fiche 7: Stucwerk tegen plafonds

Geen asbest

#	Type	Referentie	Resultaat
7.1	Mengmonster	23-184217	Geen asbest

Beschrijving	Stucwerk tegen plafonds
Omgeving	Binnen
Primaire drager	Plafond
Bindmiddel van materiaal	Gips - kalk
