Asbestinventarisatetest

Brugstraat 50, 3630 Maasmechelen

Attestnummer : 20241022-000317.000

Uitgegeven op : 22.10.2024

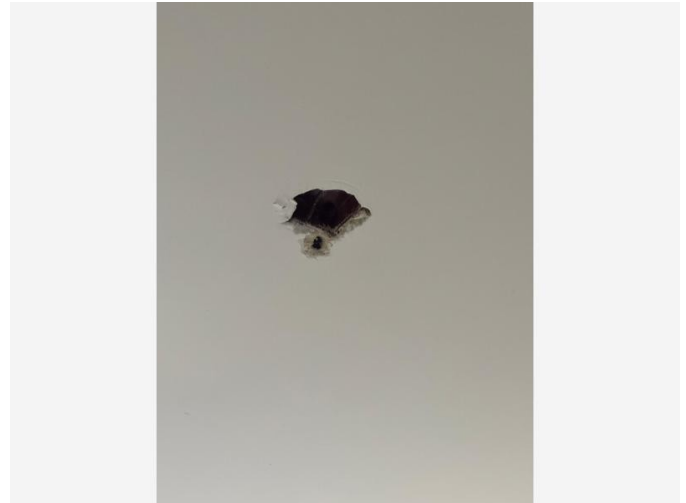
Overzichtsfoto

Detailfoto

Geen asbest

#	Type	Referentie	Resultaat
1.1	Mengmonster	2	Geen asbest

Beschrijving	pleisterwerk plafond
Omgeving	Binnen
Primaire drager	Plafond
Bindmiddel van materiaal	Gips - kalk
Gebondenheid op basis van bindmiddel	Niet-hechtgebonden
Hoeveelheid (oppervlakte - dikte - aantal)	• 150,00 m ² - 0,50 cm - 1 stuk
Totaal volume	0,75 m ³
Identificatiemethode	Vaststelling met monsternamen
Destructieve handeling voor identificatie	Nee
