Asbestinventarisatetest

Duindistelstraat 2/43, 8300 Knokke-Heist

Attestnummer : 20230713-000021.001

Asbestveilig

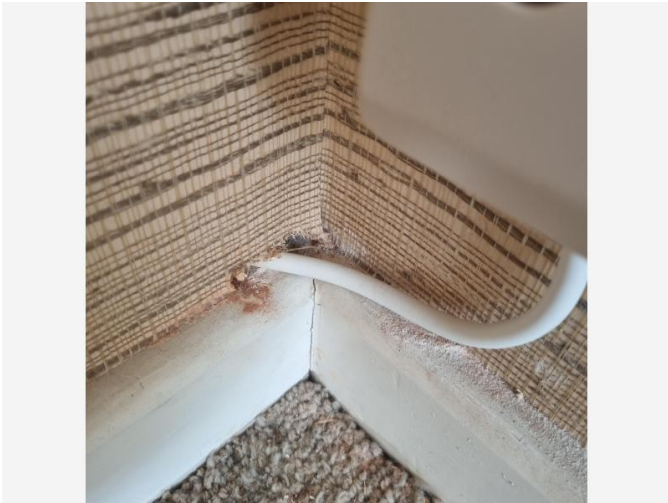
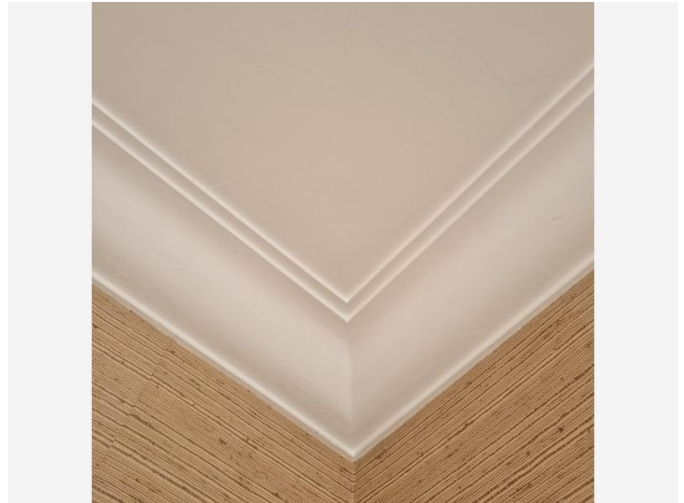
Overzichtsfoto

Conclusie

Geen asbest

#	Type	Referentie	Resultaat
2.1	Mengmonster	MM01- muur	Geen asbest
2.2	Mengmonster	MM02-plafond	Geen asbest

Beschrijving	Pleisterwerk - App
Omgeving	Binnen
Primaire drager	Binnenwand

Bindmiddel van materiaal	Gips - kalk
Gebondenheid op basis van bindmiddel	Niet-hechtgebonden
Hoeveelheid (oppervlakte - dikte - aantal)	• 85,00 m ² - 0,50 cm - 1 stuk
Totaal volume	0,425 m ³
Identificatiemethode	Vaststelling met monstername
Destructieve handeling voor identificatie	Nee

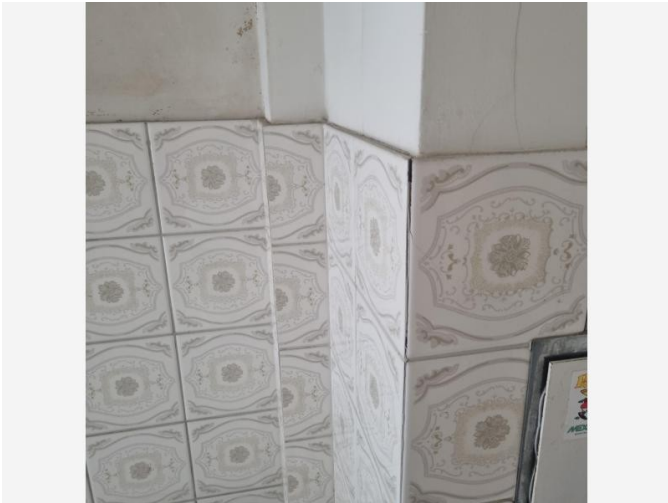
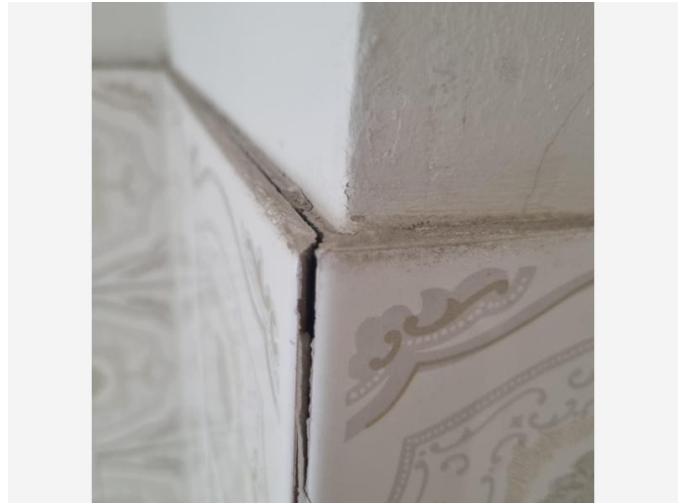
Overzichtsfoto

Conclusie

Geen asbest

#	Type	Referentie	Resultaat
3.1	Puntmonster	MM03	Geen asbest

Beschrijving	Voeging tegels Badkamer en keuken
Omgeving	Binnen
Primaire drager	Binnenwand
Bindmiddel van materiaal	Cement

Gebondenheid op basis van bindmiddel	Hecht
Hoeveelheid (gewicht - aantal)	• 1,49 kg - 1 stuk
Totaal gewicht	1,49 kg
Identificatiemethode	Vaststelling met monstername
Destructieve handeling voor identificatie	Nee
Opmerking	Er is ook nog tegels aanwezig in de de badkamer
