Asbestinventarisatetest

Gootstraat 13, 3800 Sint-Truiden

Attestnummer : 20240117-000377.000

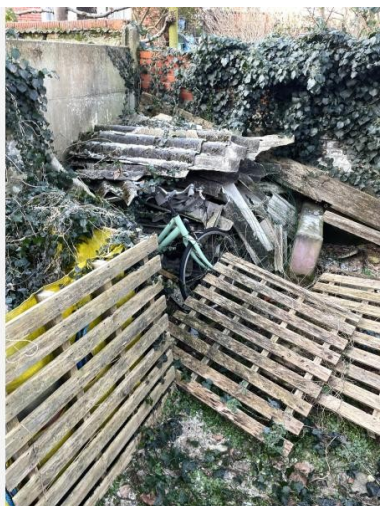
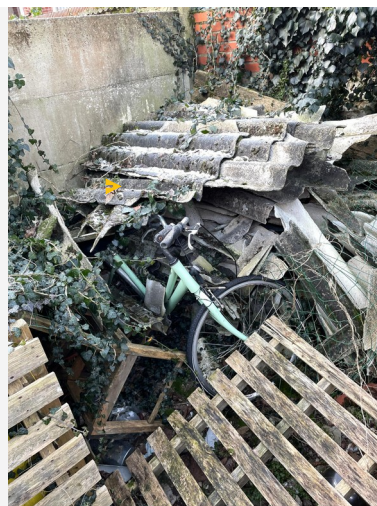
Dringend verwijderen

Beschrijving	afval golfplaten
Type afvalstof	Betreft stock-voorraad of gedemonteerde asbestmaterialen
Aanwezige resten	een hoop oude golfplaten, ruim 1 m ³ , in de linkerhoek van de tuin.
Omgeving	Buiten
Primaire drager	Bodem
Asbestmaterialen	<ul style="list-style-type: none">Dak- en gevelbekleding - Golfplaat
Bindmiddel van asbestmateriaal	Cement
Gebondenheid op basis van bindmiddel	Hecht
Hoeveelheid (gewicht - aantal)	<ul style="list-style-type: none">500,00 kg - 1 stuk
Totaal gewicht	500,00 kg
Eenvoudig bereikbaar	Ja
Identificatiemethode	Vaststelling zonder monstername

- Verwijder het asbestafval.

- Eenvoudige handelingen: mag via doe-het-zelf of door werknemer(s) met opleidingsattest eenvoudige handelingen
Verwijder dit materiaal.

Gebruik FFP3-mondmasker, handschoenen, overall.

Materiaal niet gooien of breken.

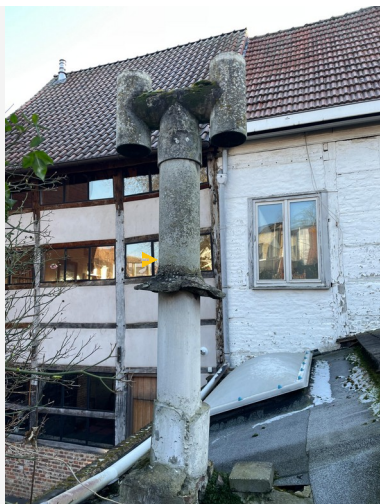
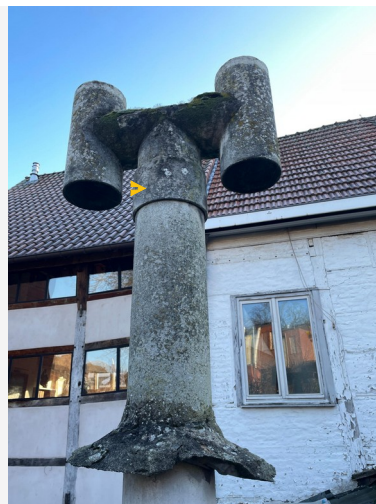
Het asbestmateriaal valt onder de mijlpaal van 2034.

Eindbeoordeling materiaalisico	Laag materiaalisico en/of verlaagde kans op vezelvrijgave
--------------------------------	---

Gebondenheid	Categorie 1: hechtgebonden in oorsprong
Asbestsoort (vezeltype)	Crocidoliet aanwezig
Asbestconcentratie	Laag (< 50%)
Afschermingsgraad van het gehele materiaal	Geheel of deels vrij aan de buitenlucht
Toestand van het materiaal	Licht beschadigd, licht verweerd. Intact materiaal type Pical – asbestboard of categorie III 'gebondenheid'

Beschrijving	schouw achterbouw
Omgeving	Buiten
Primaire drager	Schuin dak
Asbestmateriaal	Rookgaskanaal
Bindmiddel van asbestmateriaal	Cement
Gebondenheid op basis van bindmiddel	Hecht
Hoeveelheid (lengte - omtrek - dikte - aantal)	• 1,20 m - 40,00 cm - 2,00 cm - 1 stuk
Totaal volume	0,01 m ³

Eenvoudig bereikbaar	Ja
Bevestigingswijze	<ul style="list-style-type: none">• Verlijmd, ingegoten, versmeerd
Identificatiemethode	Vaststelling zonder monstername
Destructieve handeling voor identificatie	Nee
Opmerking	Schouw met schouwhoed als rookgaskanaal van de verwarmingsketel in de keuken.

- Zorg voor een veilig beheer. Vermijd het beschadigen van het asbestmateriaal. Controleer de toestand jaarlijks op wijzigingen.

- Eenvoudige handelingen: mag via doe-het-zelf of door werknemer(s) met opleidingsattest eenvoudige handelingen
Verwijder dit materiaal bij renovatie.
Gebruik FFP3-mondmasker, handschoenen, overall.
Materiaal niet gooien of breken.
Kijk op www.Limburg.net – asbest voor mogelijkheden en hulpmaatregelen van de overheid.

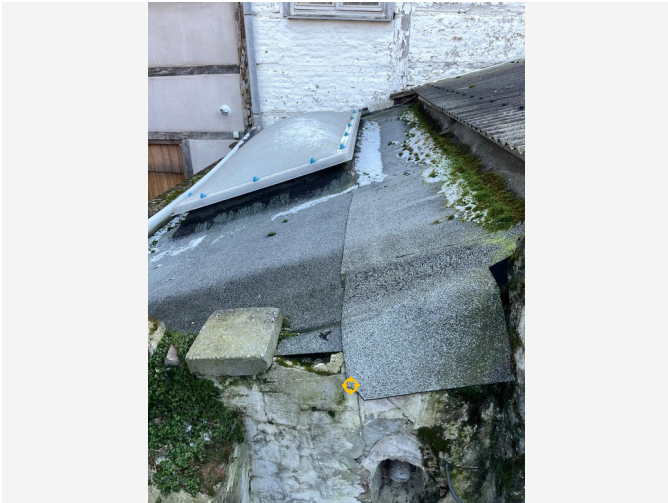
Fiche 3: roofing achterbouw

Geen asbest

#	Type	Referentie	Resultaat
3.1	Puntmonster	23-9339-242-M002	Geen asbest

Beschrijving	roofing achterbouw
Omgeving	Buiten
Primaire drager	Schuin dak
Bindmiddel van materiaal	Bitumen (roofing, teer, asfalt)

Gebondenheid op basis van bindmiddel	Hecht
Hoeveelheid (oppervlakte - aantal)	• 8,00 m ² - 1 stuk
Totale oppervlakte	8,00 m ²
Identificatiemethode	Vaststelling met monstername
Destructieve handeling voor identificatie	Nee

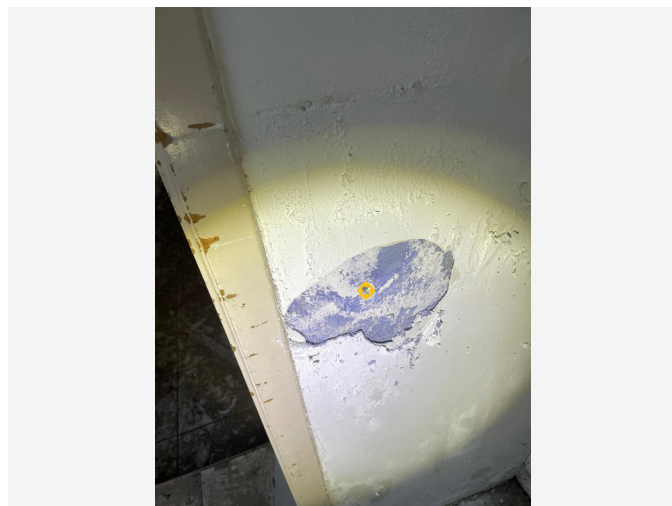
Fiche 4: pleister wand

Geen asbest

#	Type	Referentie	Resultaat
4.1	Mengmonster	23-9339-242-M001	Geen asbest

Beschrijving	pleister wand
Omgeving	Binnen
Primaire drager	Binnenwand
Bindmiddel van materiaal	Gips - kalk

Gebondenheid op basis van bindmiddel	Niet-hechtgebonden
Hoeveelheid (oppervlakte - dikte - aantal)	<ul style="list-style-type: none"> • 32,00 m² - 1,00 cm - 1 stuk
Totaal volume	0,32 m ³
Identificatiemethode	Vaststelling met monstername
Destructieve handeling voor identificatie	Nee
Opmerking	<p>Mengstaal van het pleisterwerk van de inkom, de keuken en het toilet.</p> <p>Meerder wanden zijn gerenoveerd met gyproc, evenals alle plafonds: Niet asbest-verdacht.</p>
