Asbestinventarisatetest

Weertersteenweg 372/3, 3640 Kinrooi

Attestnummer : 20231028-000028.000

Zone 1: Hoofdgebouw

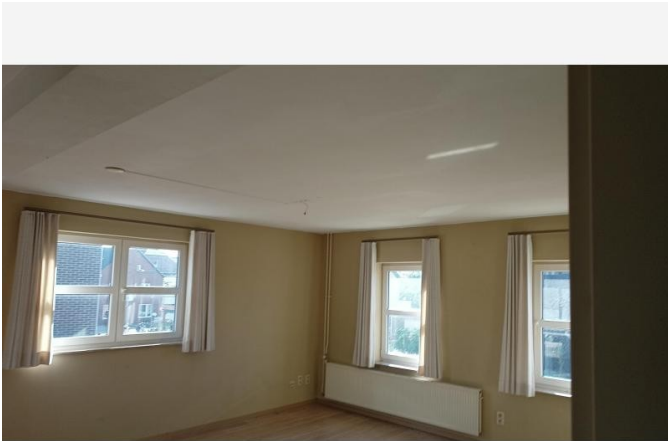
Fiche 3: Pleisterwerk muur

Geen asbest

#	Type	Referentie	Resultaat
3.1	Mengmonster	m1	Geen asbest

Beschrijving	Pleisterwerk muur
Omgeving	Binnen
Primaire drager	Binnenwand

Bindmiddel van materiaal	Gips - kalk
Gebondenheid op basis van bindmiddel	Niet-hechtgebonden
Hoeveelheid (oppervlakte - dikte - aantal)	• 286,00 m ² - 1,00 cm - 1 stuk
Totaal volume	2,86 m ³
Identificatiemethode	Vaststelling met monstername
Destructieve handeling voor identificatie	Nee
Opmerking	Hoeveelheid is een ruwe inschatting

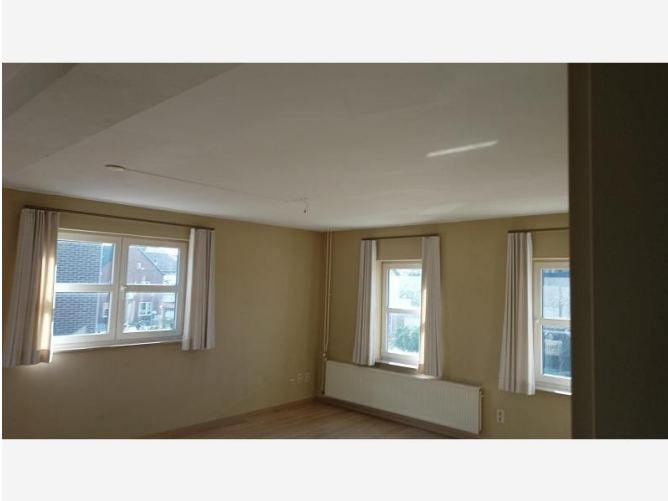
Fiche 4: Pleisterwerk plafond

Geen asbest

#	Type	Referentie	Resultaat
4.1	Mengmonster	m2	Geen asbest

Beschrijving	Pleisterwerk plafond
Omgeving	Binnen
Primaire drager	Plafond
Bindmiddel van materiaal	Gips - kalk

Gebondenheid op basis van bindmiddel	Niet-hechtgebonden
Hoeveelheid (oppervlakte - dikte - aantal)	• 63,00 m ² - 1,00 cm - 1 stuk
Totaal volume	0,63 m ³
Identificatiemethode	Vaststelling met monstername
Destructieve handeling voor identificatie	Nee
Opmerking	Vediep+2 afgewerkt met gyproc
