**Verslag huishoudelijke elektrische installatie op laagspanning en zeer lage spanning****Algemeen:**

Referentie: 007-20260414-06	Datum controle: 14/04/2026
Keurder: 007

Eigenaar: Onbekend	EAN-code: 541449206001130651
Adres installatie: Bevrijdingslaan 112, 3665 - As	Nummer teller(s): 1sag1100671224
	Distributienetbeheerder installatie: Fluvius
Datum uitvoering installatie:	<input type="checkbox"/> Vóór 01/10/1981 <input checked="" type="checkbox"/> Tussen 01/10/1981 en 01/06/2020 <input type="checkbox"/> Vanaf 01/06/2020
Type:	<input checked="" type="checkbox"/> Wooneenheid <input type="checkbox"/> Niet-huishoudelijk <input type="checkbox"/> PV <input type="checkbox"/> Batterij <input type="checkbox"/> Laadpaal

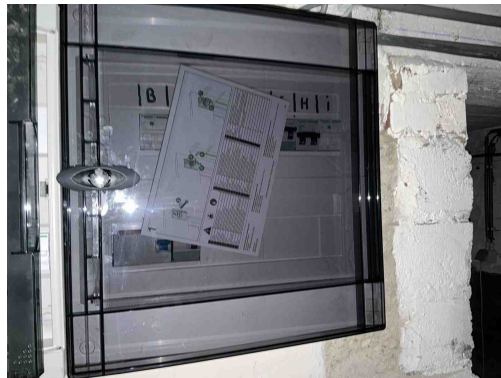
B17 - De voedingsspanning is niet op elk bord vermeld (Boek 1: 3.1.3.3).

B18 - Het volgnummer is niet op elk bord vermeld (Boek 1: 3.1.3.3).

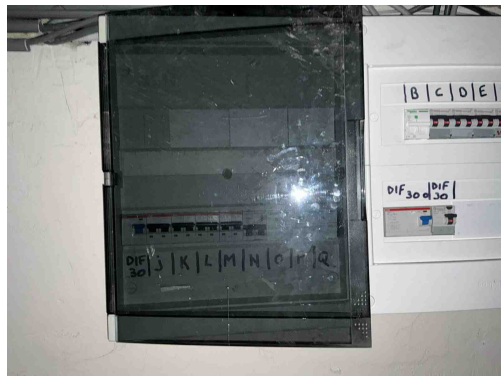
B17 - De voedingsspanning is niet op elk bord vermeld (Boek 1: 3.1.3.3).

B18 - Het volgnummer is niet op elk bord vermeld (Boek 1: 3.1.3.3).

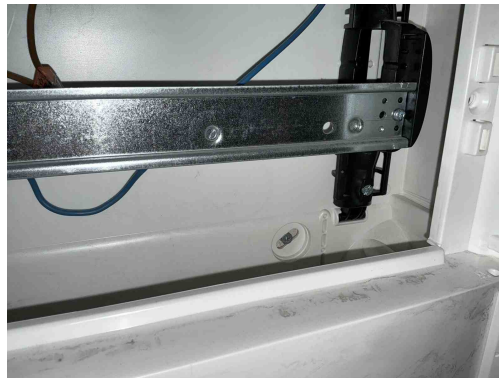
T21 - Het elektrisch materieel is niet geplaatst volgens de voorschriften van de fabrikant/ regels van goed vakmanschap . (Boek 1: 1.4.1.3)

Opmerking: Oa Ophangvijzen

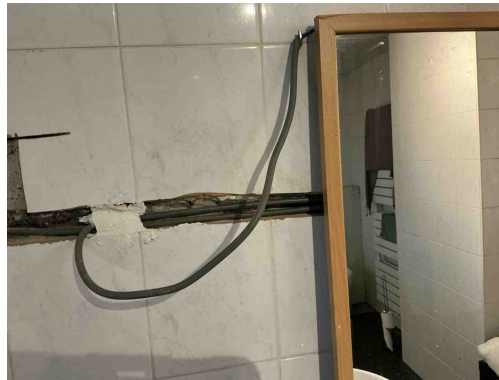
C21 - Het gebruik van geleiders van het type VOB, zonder bijkomende afscherming is niet toegestaan (Boek 1: 5.2.9.6).
Opmerking: Oa kelder, badkamer

C13 - Onvoldoende bevestiging van de leiding(en) (Boek 1: 5.2.9.5).
Opmerking: Oa badkamer, wasplaats, slaapkamer...

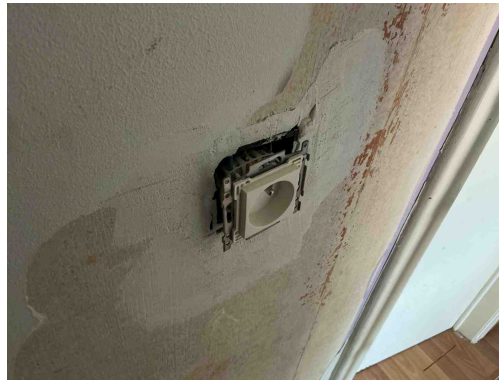
T10 - Bepaalde contactdozen en/of schakelaars zijn niet degelijk bevestigd (Boek 1: 1.4.1.3).
Opmerking: Oa Hal boven

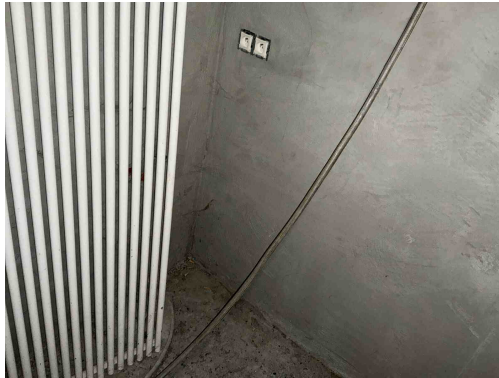
C13 - Onvoldoende bevestiging van de leiding(en) (Boek 1: 5.2.9.5).
Opmerking: Oa badkamer, wasplaats, slaapkamer...
