# Asbestinventarisatetest

Woluwedal 4, 1932 Zaventem

Attestnummer : 20250127-000385.000

Uitgegeven op : 27.01.2025

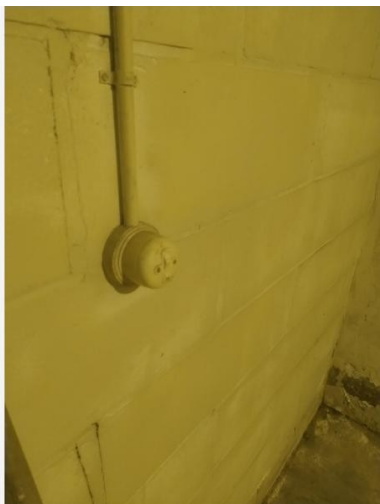
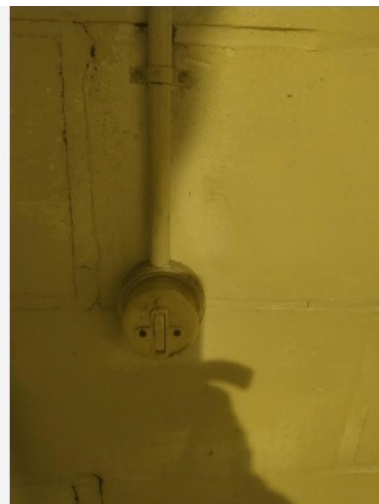
Overzichtsfoto

Detailfoto

Eindbeoordeling materiaalrisico	Laag materiaalrisico en/of verlaagde kans op vezelvrijgave
---------------------------------	--

Gebondenheid	Categorie 1: hechtgebonden in oorsprong
Asbestsoort (vezeltype)	Crocidoliet aanwezig
Asbestconcentratie	Laag (< 50%)
Afschermingsgraad van het gehele materiaal	Geheel of deels (ook) vrij aan de binnenlucht
Toestand van het materiaal	Onbeschadigd, niet verweerd

Beschrijving	Bakeliet elektriciteit
Omgeving	Binnen
Primaire drager	Communicatie en elektrische infrastructuur en uitrusting
Asbestmateriaal	Plaat, paneel, tablet - Type Bakeliet
Bindmiddel van asbestmateriaal	Kunststof of -hars
Gebondenheid op basis van bindmiddel	Hecht
Hoeveelheid (oppervlakte - dikte - aantal)	• 0,05 m <sup>2</sup> - 1,00 cm - 1 stuk
Totaal volume	< 0,001 m <sup>3</sup>
Eenvoudig bereikbaar	Ja
Bevestigingswijze	• Geschroefd
Identificatiemethode	Vaststelling zonder monstername
Destructieve handeling voor identificatie	Nee
Opmerking	Bekeliete schakelaar links van deur.

Het asbestmateriaal valt onder de mijlpaal van 2040.

Zorgvuldig beheren

- Zorg voor een veilig beheer. Vermijd het beschadigen van het asbestmateriaal. Controleer de toestand jaarlijks op wijzigingen.

- Eenvoudige handelingen: mag via doe-het-zelf of door werknemer(s) met opleidingsattest eenvoudige handelingen  
Met de nodige voorzichtigheid te verwijderen wanneer er werken worden uitgevoerd.
