INVENTAIRE AMIANTE EN VUE DE

Adresse du site inventorié : Rue Mareyde 33A – 1150 Woluwe Saint-Pierre

Référence de l'inventaire : CBC-R26/336

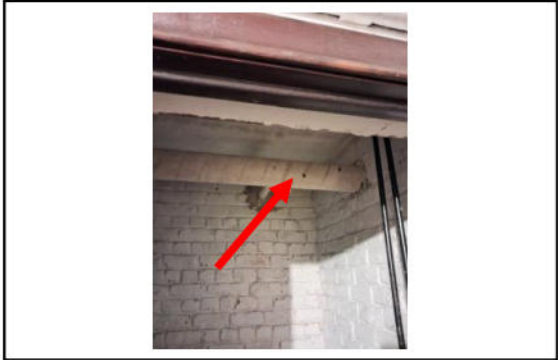
| A3-001 | |

| A3-001 | |
|---|---|
| Type de matériau : Calorifuge | Application : Isolation conduit de chauffage |
| Détermination exacte de la localisation | Cave (niveau -1) |
| Quantité approximative du matériau suspect concerné par la présente fiche | 17 m |
| Etat de dégradation, dommages éventuels et leur étendue | Bon état général |
| Présence d'amiante – Amosite | |

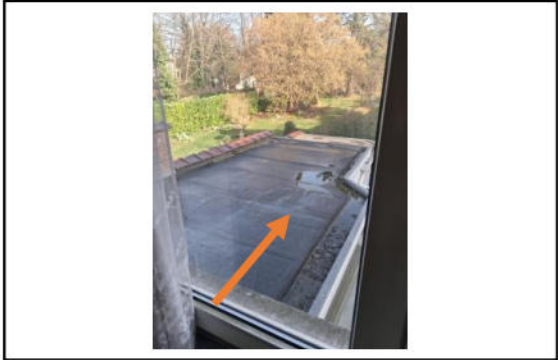
| A4-0 | | |

| A4-0 | | |
|--|---|---|
| Type de matériau : Roofing | Application : Revêtement toiture terrasse | |
| Détermination exacte de la localisation | Toiture terrasse | |
| Nombre et endroits de prélèvements dans le matériau suspect | Pas de prélèvement effectué – Risque d'infiltration | |
| Quantité approximative du matériau suspect concerné par la présente fiche | 22 m ² | |
| Etat de dégradation, dommages éventuels et leur étendue | Bon état général | |
| Suspect amiante | | |

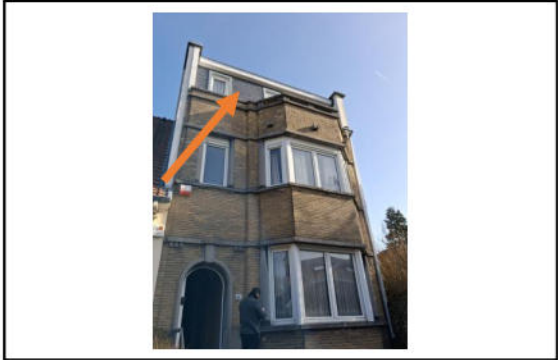
| A5-0 | | |

| A5-0 | | |
|--|---|---|
| Type de matériau : Ardoises | Application : Bardage | |
| Détermination exacte de la localisation | Façade | |
| Nombre et endroits de prélèvements dans le matériau suspect | Pas de prélèvement effectué – Pas d'accès | |
| Etat de dégradation, dommages éventuels et leur étendue | Bon état général | |
| Suspect amiante | | |

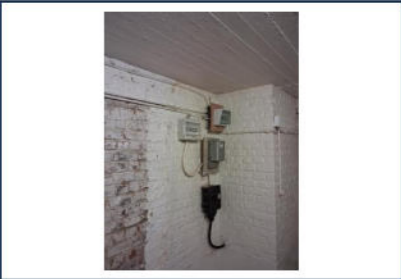
| Localisation | | | | Application dans laquelle l'amiante est intégré | Quantité estimée de matériau contenant de l'amiante | Evaluation de l'état du matériau | Traitements/travaux susceptibles de donner lieu à une exposition | N° Application | Photo (Cette colonne est un ajout par rapport au modèle du SPF) |
|---|---|---|---|---|---|---|--|---|---|
| Rue Mareyde 33A | -1 | Cave | 1 | Plaque en Amiantement | 1 pièce | Bon état général | / | A1-0 | |

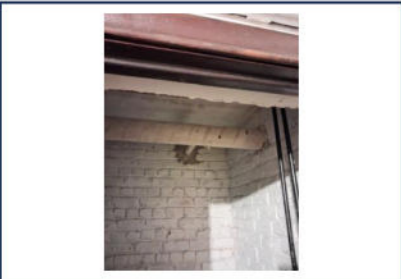
| Localisation | | | | Application dans laquelle l'amiante est intégré | Quantité estimée de matériau contenant de l'amiante | Evaluation de l'état du matériau | Traitements/travaux susceptibles de donner lieu à une exposition | N° Application | Photo (Cette colonne est un ajout par rapport au modèle du SPF) |
|---|---|---|---|---|---|---|--|---|---|
| Rue Mareyde 33A | -1 | Cave | 1 | Joints | 1 pièce | Bon état général | / | A2-0 | |

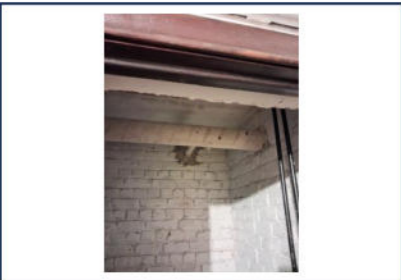
| Localisation | | | | Application dans laquelle l'amiante est intégré | Quantité estimée de matériau contenant de l'amiante | Evaluation de l'état du matériau | Traitements/travaux susceptibles de donner lieu à une exposition | N° Application | Photo (Cette colonne est un ajout par rapport au modèle du SPF) |
|---|---|---|---|---|---|---|--|---|---|
| Rue Mareyde 33A | -1 | Cave | 1 | Calorifuge | 17 m | Bon état général | / | A3-001 | |
