# Asbestinventarisatetest

Vaartstraat 18, 2960 Brecht

Attestnummer : **20240711-000234.000**

Uitgegeven op : **11.07.2024**

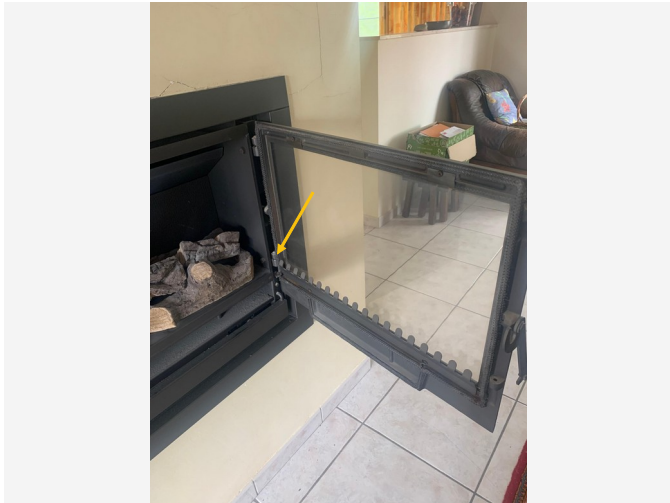
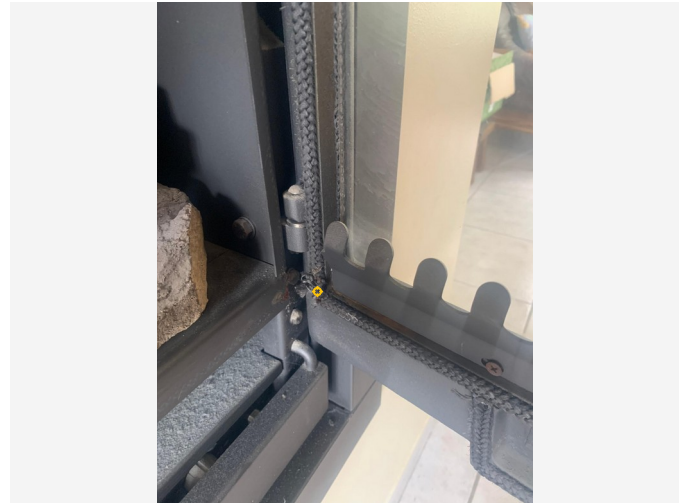
## Fiche 2: Dichtingskoord kachel

Geen asbest

Overzichtsfoto

Detailfoto

#	Type	Referentie	Resultaat
2.1	Puntmonster	02	Geen asbest

<b>Beschrijving</b>	Dichtingskoord kachel
<b>Omgeving</b>	Binnen
<b>Primaire drager</b>	HVAC infrastructuur en uitrusting
<b>Bindmiddel van materiaal</b>	Weinig of geen bindmiddel (textiel, bevolking, ...)
<b>Gebondenheid op basis van bindmiddel</b>	Niet-hechtgebonden
<b>Hoeveelheid (lengte - omtrek - aantal)</b>	<ul style="list-style-type: none"><li>• 2,50 m - 3,00 cm - 1 stuk</li></ul>
<b>Totale oppervlakte</b>	0,075 m <sup>2</sup>
<b>Identificatiemethode</b>	Vaststelling met monstername
<b>Destructieve handeling voor identificatie</b>	Nee
