# Asbestinventarisatetest

Rozenstraat 1, 2960 Brecht

Attestnummer : 20230513-000145.000

Uitgegeven op : 13.05.2023

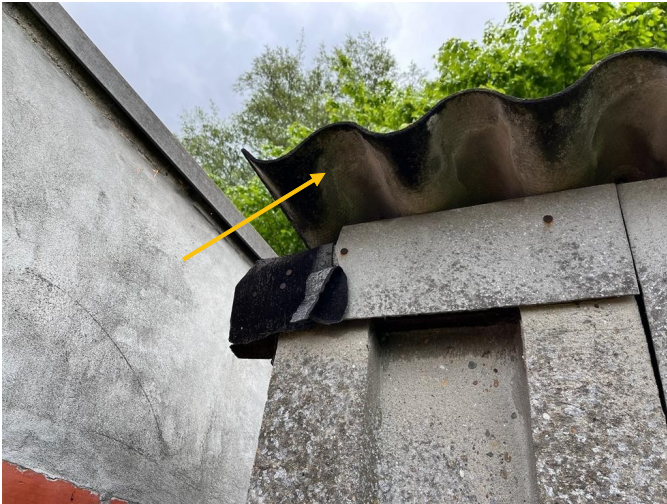
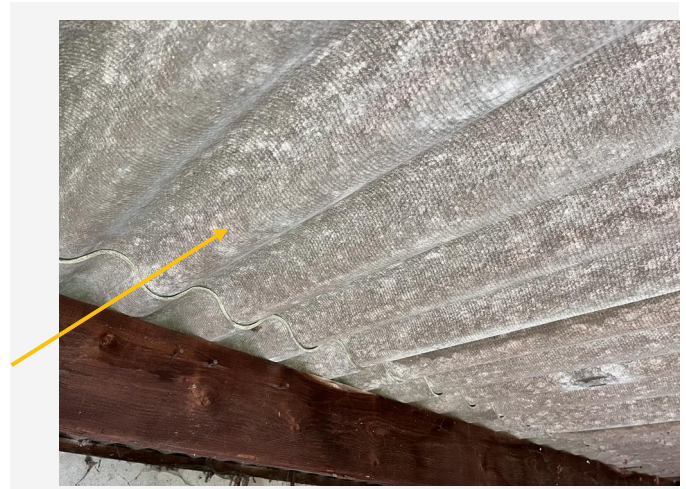
Overzichtsfoto

Detailfoto

| Eindbeoordeling materiaalrisico | Verhoogd materiaalrisico en/of verhoogde kans op vezelvrijgave |

| Gebondenheid | Categorie 1: hechtgebonden in oorsprong |
| Asbestsoort (vezeltype) | Crocidoliet aanwezig |
| Asbestconcentratie | Laag (< 50%) |
| Afschermingsgraad van het gehele materiaal | Geheel of deels (ook) vrij aan de binnenlucht |
| Toestand van het materiaal | Licht beschadigd, licht verweerd. Intact materiaal type Pical – asbestboard of categorie III 'gebondenheid' |

| Beschrijving | Golfplaten (dak op garages) |
| Asbestmateriaal | Dak- en gevelbekleding - Golfplaat |

Het asbestmateriaal valt onder de mijlpaal van 2034.

Verwijderen

- Zorg voor een veilig beheer. Vermijd het beschadigen van het asbestmateriaal. Controleer de toestand jaarlijks op wijzigingen.

- Eenvoudige handelingen: mag via doe-het-zelf of door werknemer(s) met opleidingsattest eenvoudige handelingen  
"Hecht gebonden dus weinig of geen kans op vezelvrijgave.

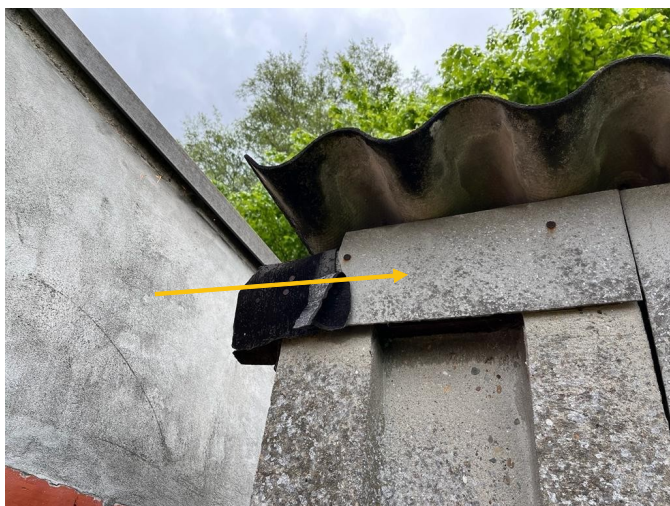
Overzichtsfoto

Detailfoto

| Eindbeoordeling materiaalrisico | Verhoogd materiaalrisico en/of verhoogde kans op vezelvrijgave |

| Gebondenheid | Categorie 1: hechtgebonden in oorsprong |
| Asbestsoort (vezeltype) | Crocidoliet aanwezig |
| Asbestconcentratie | Laag (< 50%) |
| Afschermingsgraad van het gehele materiaal | Geheel of deels vrij aan de buitenlucht |
| Toestand van het materiaal | Matig beschadigd, matig verweerd |

| Beschrijving | Beplating (voorgevel) |
| Asbestmateriaal | Dak- en gevelbekleding - Plaat |

Het asbestmateriaal valt onder de mijlpaal van 2034.

Verwijderen

- Zorg voor een veilig beheer. Vermijd het beschadigen van het asbestmateriaal. Controleer de toestand jaarlijks op wijzigingen.

- Eenvoudige handelingen: mag via doe-het-zelf of door werknemer(s) met opleidingsattest eenvoudige handelingen  
"Hecht gebonden dus weinig of geen kans op vezelvrijgave.
