## Rapport de contrôle d'installations électriques à basse et à très basse tension

RÉF. 87/2026/53766/D01:1

DATE DU CONTRÔLE 30/01/2026 (9:19 - 10:05) AGENT VISITEUR Quentin Delhaye  
ADRESSE DU CONTRÔLE Rue de Blanmont 41 - 1435 Mont-Saint-Guibert TYPE DE CONTRÔLE Visite de contrôle vente ancienne installation (8.4.2)

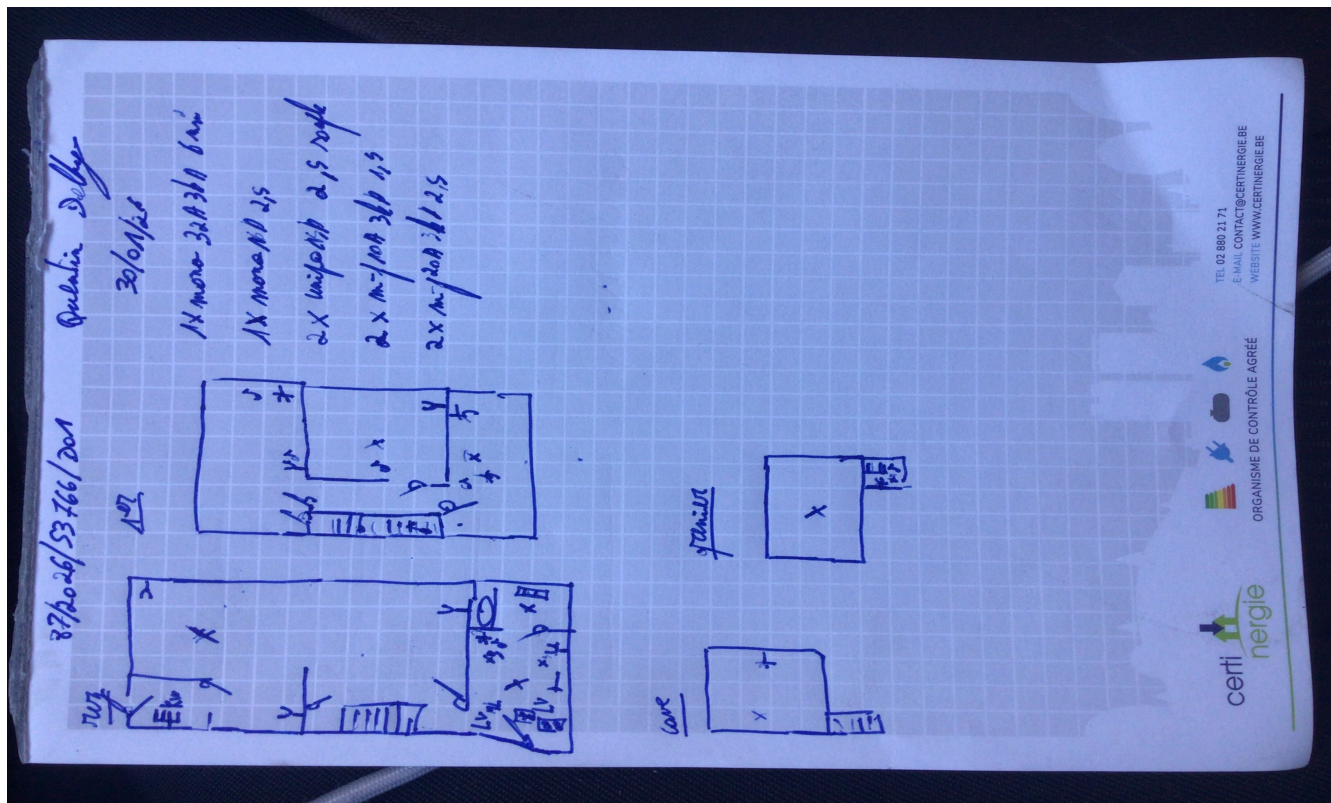
**Croquis de position élémentaire et descriptif sommaire des tableaux**

Description tableau(x) voir plan(s) dans annexe(s)

sur base de ce qui est visible et accessible lors du contrôle  
 Note : ces croquis ne remplacent pas les schémas unifilaires et de position réglementaires
