Asbestinventarisatetest

Onderbergen 19/0201, 9000 Gent

Attestnummer : 20250605-000527.001

Uitgegeven op : 05.06.2025

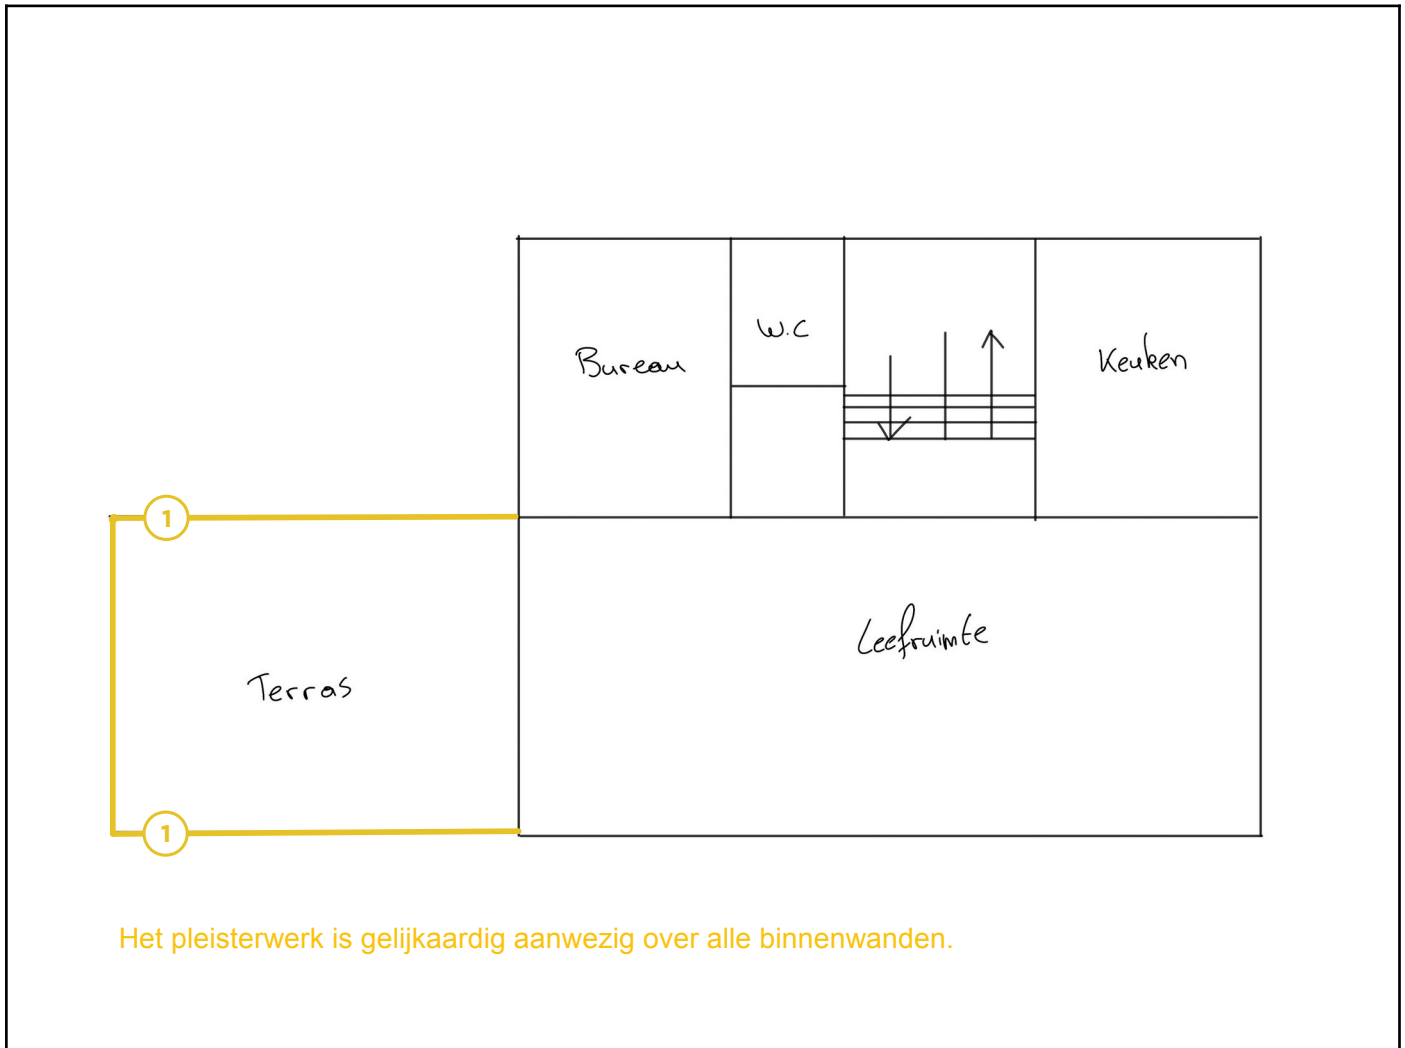
Plan 1.1: Plan verdiep +2

Beschrijving	Type	Actie
1. deksteen terras	Asbestmateriaal	Zorgvuldig beheren
2. Pleisterwerk bemonsterd in andere wooneenheid	Advies	-

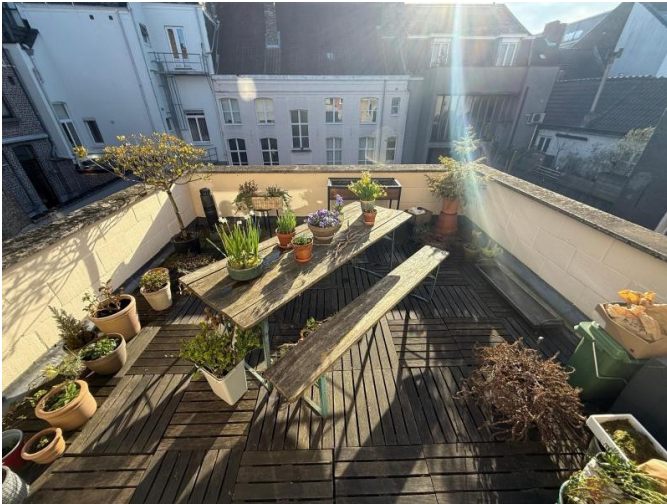
Overzichtsfoto

Eindbeoordeling materiaalisico	Laag materiaalisico en/of verlaagde kans op vezelvrijgave
Opmerking	Crocidoliet is een aanname bij gebrek aan staalname. Een staalname kan een andere asbestsoort met zich meebrengen en de risico beoordelig beïnvloeden

Gebondenheid	Categorie 1: hechtgebonden in oorsprong
Asbestsoort (vezeltype)	Crocidoliet aanwezig
Asbestconcentratie	Laag (< 50%)
Afschermingsgraad van het gehele materiaal	Geheel of deels vrij aan de buitenlucht
Toestand van het materiaal	Licht beschadigd, licht verweerd. Intact calciumsilicaatmateriaal of categorie III 'gebondenheid'

Beschrijving	deksteen terras
Omgeving	Buiten
Primaire drager	Wand buitenschil
Asbestmateriaal	Deksteen, muurkap - Hol
Bindmiddel van asbestmateriaal	Cement
Gebondenheid op basis van bindmiddel	Hecht
Hoeveelheid (oppervlakte - dikte - aantal)	<ul style="list-style-type: none">• 2,00 m² - 4,00 cm - 1 stuk
Totaal volume	0,08 m ³
Eenvoudig bereikbaar	Ja
Bevestigingswijze	<ul style="list-style-type: none">• Verlijmd, ingegoten, versmeerd
Identificatiemethode	Vaststelling zonder monstername
Destructieve handeling voor identificatie	Nee
Opmerking	De hoeveelheid is een inschatting.

- Zorg voor een veilig beheer. Vermijd het beschadigen van het asbestmateriaal. Controleer de toestand jaarlijks op wijzigingen.
- Hemelwater dat afspoelt van asbestcement daken of gevels kan asbestdeeltjes bevatten. Gebruik het enkel voor gesloten circuits (bv. spoelen toiletten). Reinig na het vervangen van het dak of de gevel de dakgoten en regenwaterput of -ton om asbesthoudend sediment of slib te verwijderen
- Voer bijkomende staalname(s) uit.

- Eenvoudige handelingen: mag via doe-het-zelf of door werknemer(s) met opleidingsattest eenvoudige handelingen
 - 1) zie het wetgevend kader omtrent deze verwijderingsmethode via asbestinfo.be en/of CODEX boek VI titel 3.
 - 2) Deze panelen zijn vaak in de mortel gelegd. Deze mortel loskappen volstaat meestal ook om de asbesttoepassing zonder beschadigingen te verwijderen. Indien ze ook ingemetseld is aan de zijkant/achterkant, kan er best overmaats geboord worden. Verpak altijd dubbel en luchtdicht.
