Asbestinventarisattest

Wandelingstraat 18, 8500 Kortrijk

Attestnummer : **20260702-000014.000**
Uitgegeven op : **02.07.2026**
Geldig tot : **02.07.2031**

Niet-asbestveilig

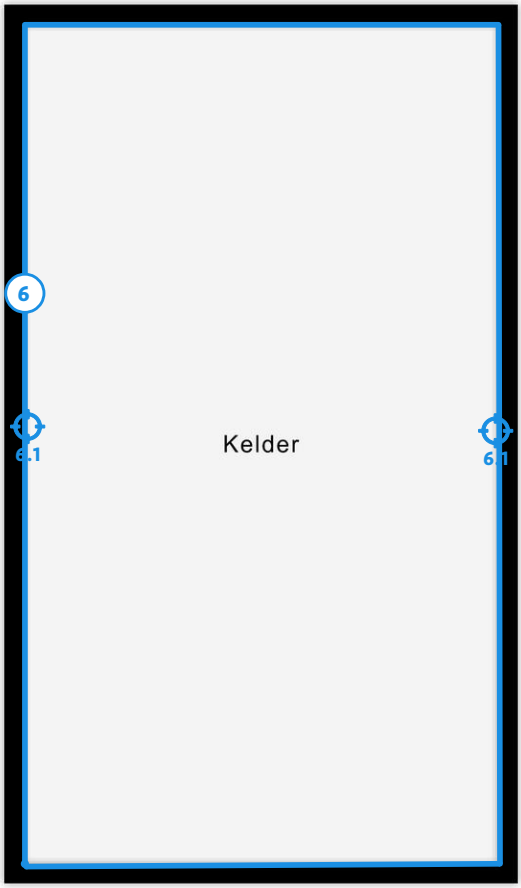
Plan 1.1: Grondplan kelder

Beschrijving	Type	Actie
6. Cementage kelder.	Geen asbest	-
6.1 Code: MM03	Mengmonster	-

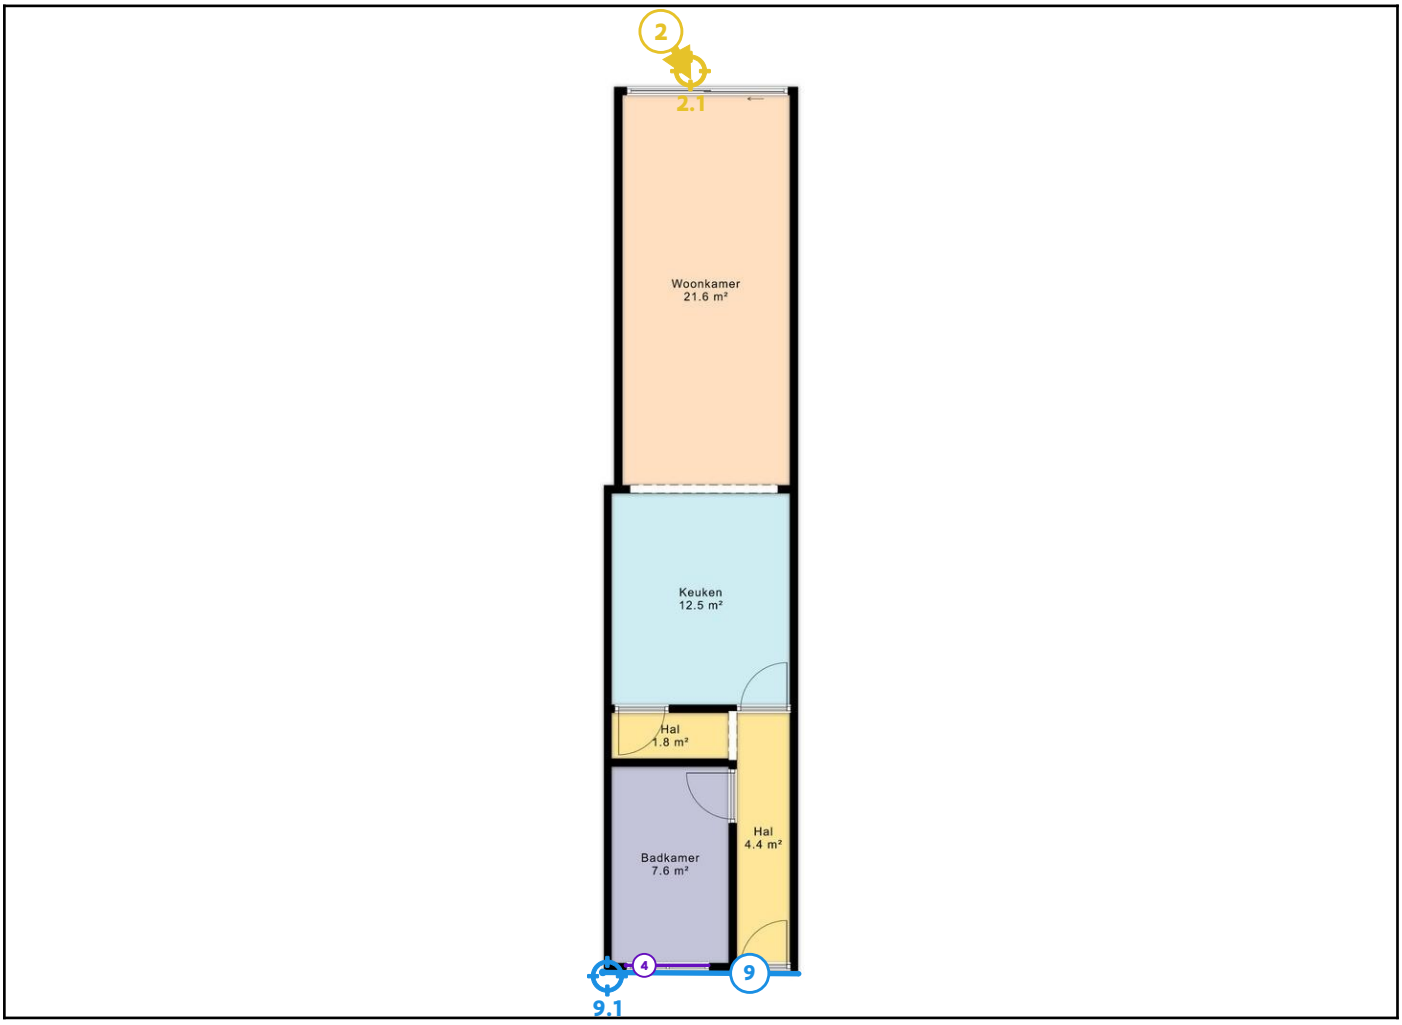
Plan 1.2: Grondplan gelijkvloers

Beschrijving	Type	Actie
2. Terras grond regenafvoer cementbuis	Asbestmateriaal	Zorgvuldig beheren
2.1 Code: MM06	Puntmonster	-
4. Geen verdachte vensterbanken	Advies	-
9. Crepi voorgevel	Geen asbest	-
9.1 Code: MM04	Mengmonster	-

Fiche 2: Terras grond regenafvoer cementbuis

Het asbestmateriaal valt onder de mijlpaal van 2040.

Zorgvuldig beheren

Eindbeoordeling materiaalrisico	Laag materiaalrisico en/of verlaagde kans op vezelvrijgave

Gebondenheid	Categorie 1: hechtgebonden in oorsprong
Asbestsoort (vezeltype)	Crocidoliet aanwezig
Asbestconcentratie	Laag (< 50%)
Afschermingsgraad van het gehele materiaal	Geheel of deels vrij aan de buitenlucht, maar geen contact met binnenlucht
Toestand van het materiaal	Licht beschadigd, licht verweerd. Intacte calciumsilicaatplaat of materiaal met categorie 3-gebondenheid

#	Type	Referentie	Resultaat
2.1	Puntmonster	MM06	Crocidoliet, Chrysotiel

Beschrijving	Terras grond regenafvoer cementbuis
Omgeving	Buiten
Primaire drager	Vloer
Asbestmateriaal	Buis, koker, leiding, pijp, doorvoer
Bindmiddel van asbestmateriaal	Cement
Gebondenheid op basis van bindmiddel	Hecht
Hoeveelheid (lengte - omtrek - dikte - aantal)	• 0,60 m - 20,00 cm - 2,00 cm - 1 stuk
Totaal volume	0,002 m^3
Eenvoudig bereikbaar	Nee • Verwijdering tast de bouwkundige integriteit aan.
Bevestigingswijze	• Geklemd • Verlijmd, ingegoten, versmeerd
Identificatiemethode	Een monstername door de asbestdeskundige met laboanalyse door een asbestlabo.
Destructieve handeling voor identificatie	Nee
Opmerking	De vermelde oppervlaktes, diktes en volumes betreffen een beredeneerde schatting. Er worden geen rechten verleend aan deze oppervlaktes/diktes/volumes.

- Zorg voor een veilig beheer en verwijder dit asbestmateriaal wanneer het bij werken eenvoudig bereikbaar wordt. Controleer de toestand jaarlijks op wijzigingen.

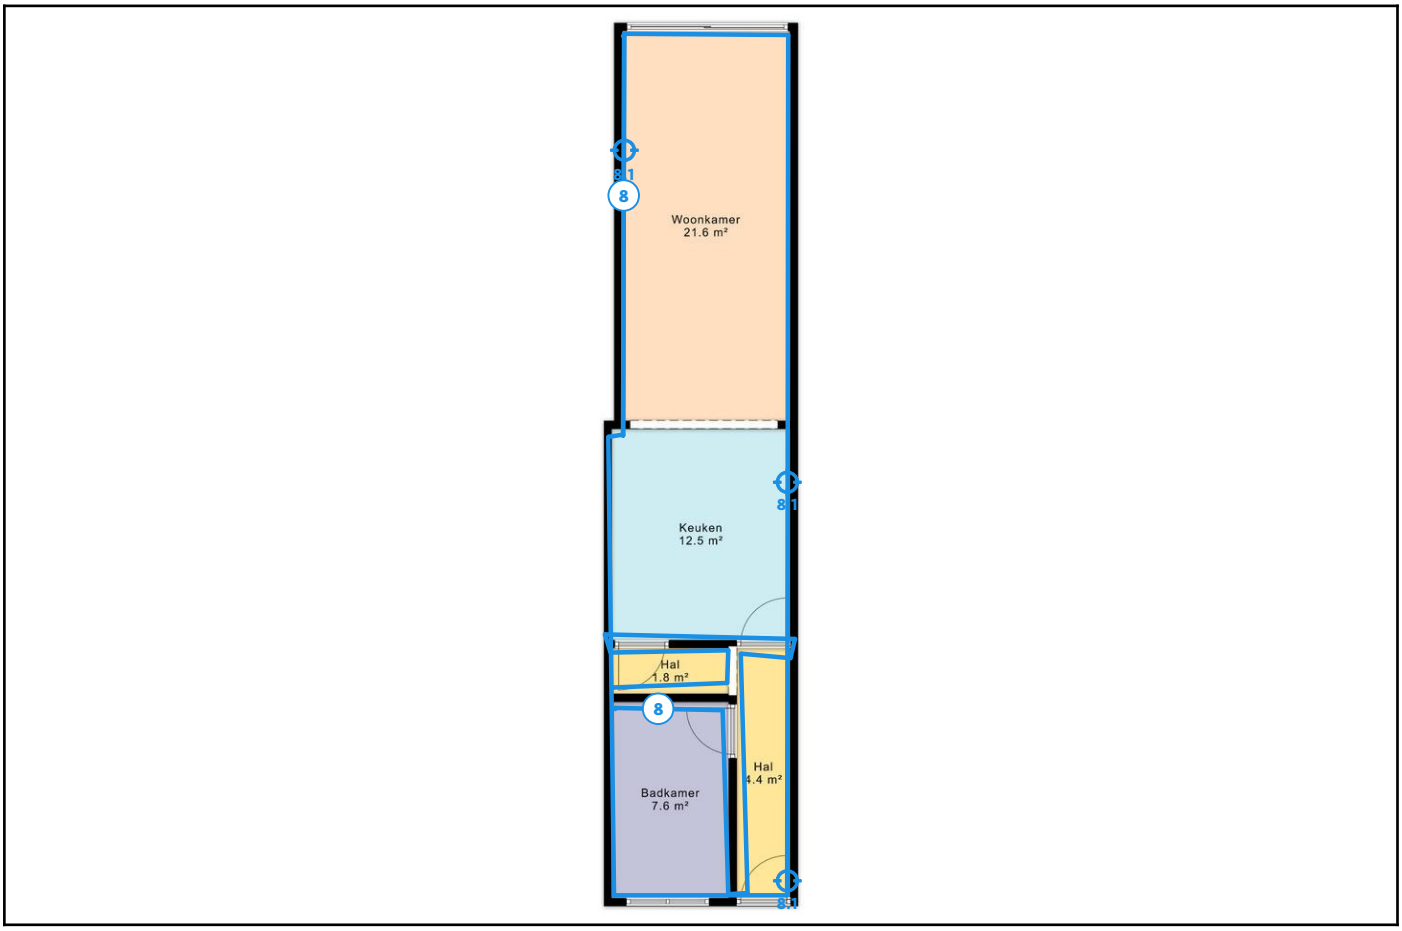
Plan 1.3: Grondplan gelijkvloers muren

Beschrijving	Type	Actie
8. Pleisterwerk muren - wooneenheid	Geen asbest	-
8.1 Code: MM01	Mengmonster	-

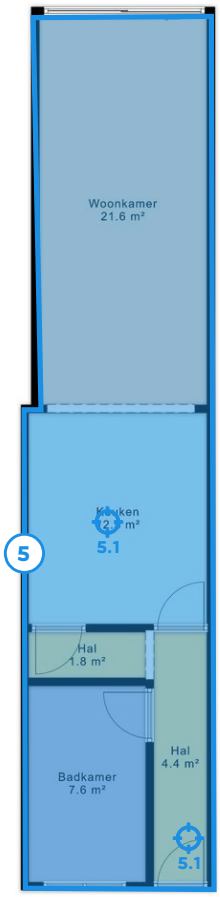
Plan 1.4: Grondplan gelijkvloers plafonds

Beschrijving	Type	Actie
5. Pleisterwerk plafond - wooneenheid	Geen asbest	-
5.1 Code: MM02	Mengmonster	-

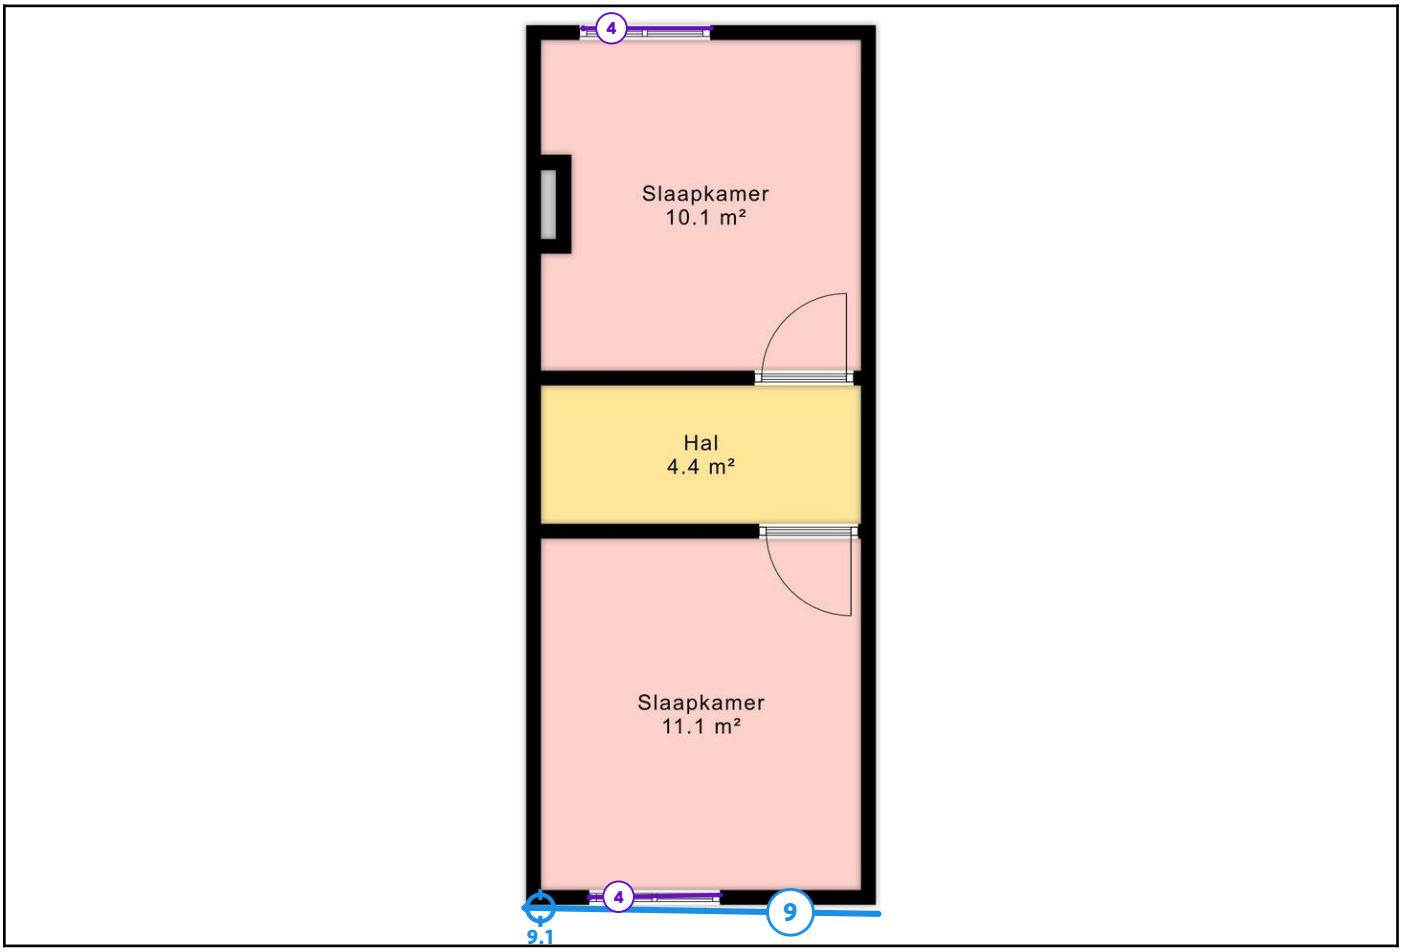
Plan 1.5: Grondplan verdieping 1

Beschrijving	Type	Actie
4. Geen verdachte vensterbanken	Advies	-
9. Crepi voorgevel	Geen asbest	-
9.1 Code: MM04	Mengmonster	-

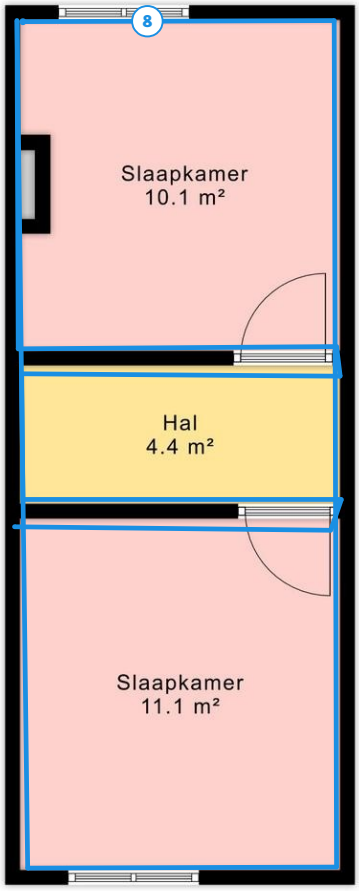
Plan 1.6: Grondplan verdieping 1 muren

Beschrijving	Type	Actie
8. Pleisterwerk muren - wooneenheid	Geen asbest	-

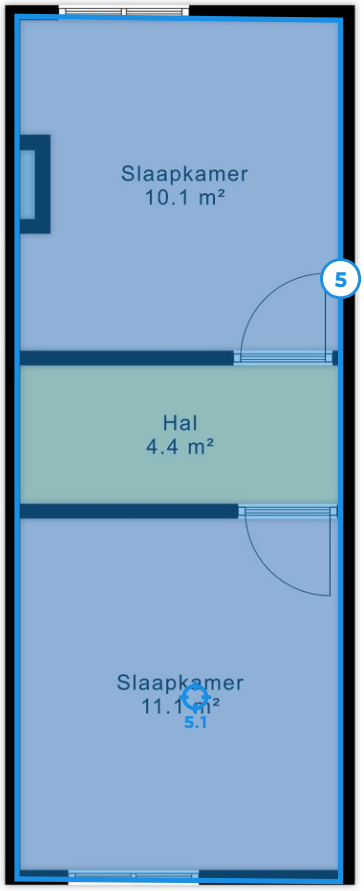
Plan 1.7: Grondplan verdieping 1 plafonds

Beschrijving	Type	Actie
5. Pleisterwerk plafond - wooneenheid	Geen asbest	-
5.1 Code: MM02	Mengmonster	-

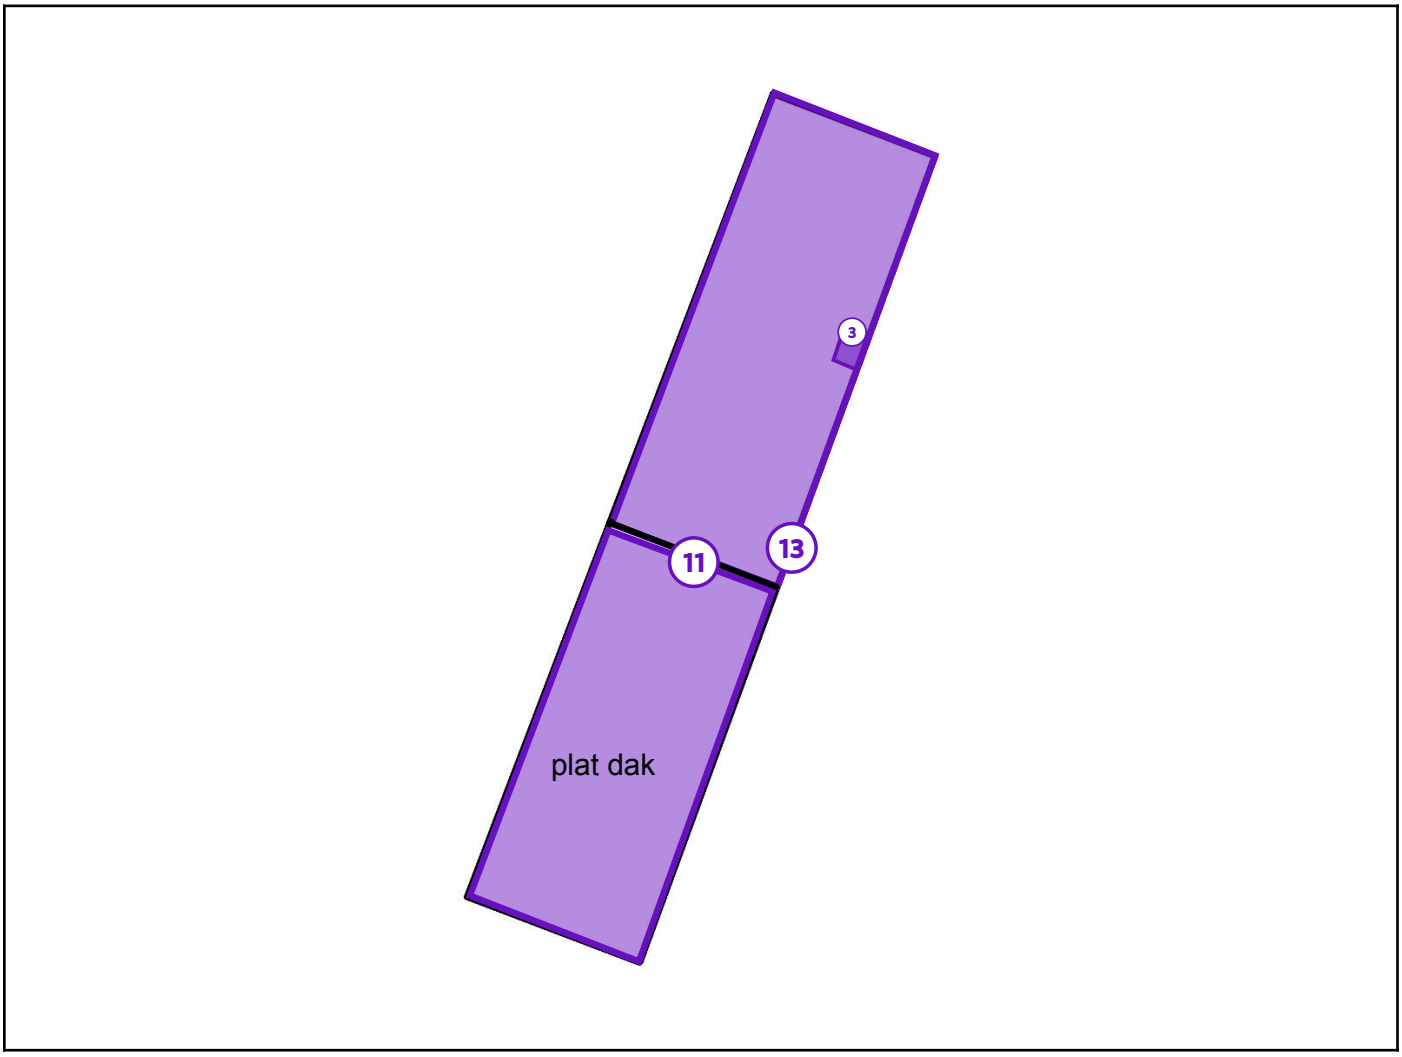
Plan 1.12: Grondplan dak

Beschrijving	Type	Actie
3. Beperking inspectie schoorsteen	Beperking	-
11. Plat dak met EPDM	Overige ruimte of materiaal	-
13. Dakbedekking dakpannen - woning	Overige ruimte of materiaal	-

Fiche 3: Beperking inspectie schoorsteen

Tijdelijke beperking

Reden: Het te onderzoeken materiaal situeert zich hoger dan 3,50 m te rekenen vanaf een veilige ondergrond

Uitleg van de asbestdeskundige: Het schoorsteen rookgaskanaal is niet te beoordelen. Het is niet zichtbaar of er een asbestverdacht rookgaskanaal aanwezig is in de schoorsteen. De binnenzijde van de schoorsteen is niet inspecteerbaar. Het is ook niet duidelijk of er mastiek of cementering aanwezig is in of rond de schoorsteen. Het is wel zo, gezien het bouwjaar van de woning, dat er mogelijks asbestverdachte materialen gebruikt werden in de schoorsteen, met als functie brandwerend. Dit kan bijvoorbeeld gaan over een asbestverdacht rookgaskanaal dat gebruikt werd in de schoorsteen. Wees extra aandachtig bij werken aan de schoorsteen om deze nader te inspecteren op asbestverdachte materialen.

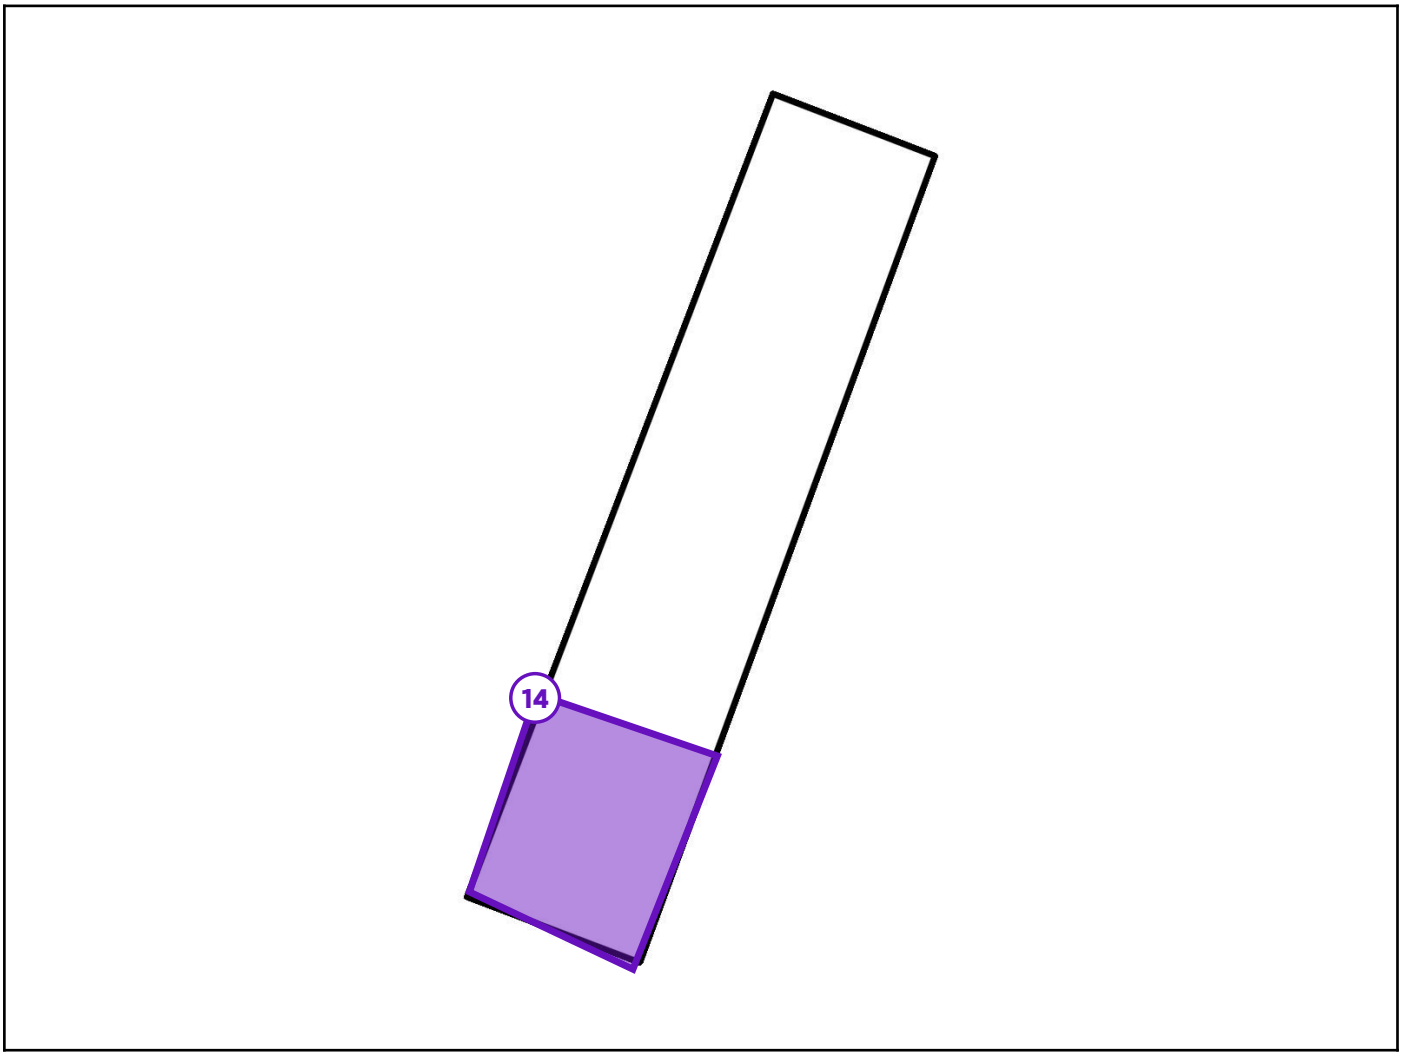
Plan 1.13: Woning plan onderdak

Beschrijving	Type	Actie
14. Geen onderdak - hellend dak	Overige ruimte of materiaal	-

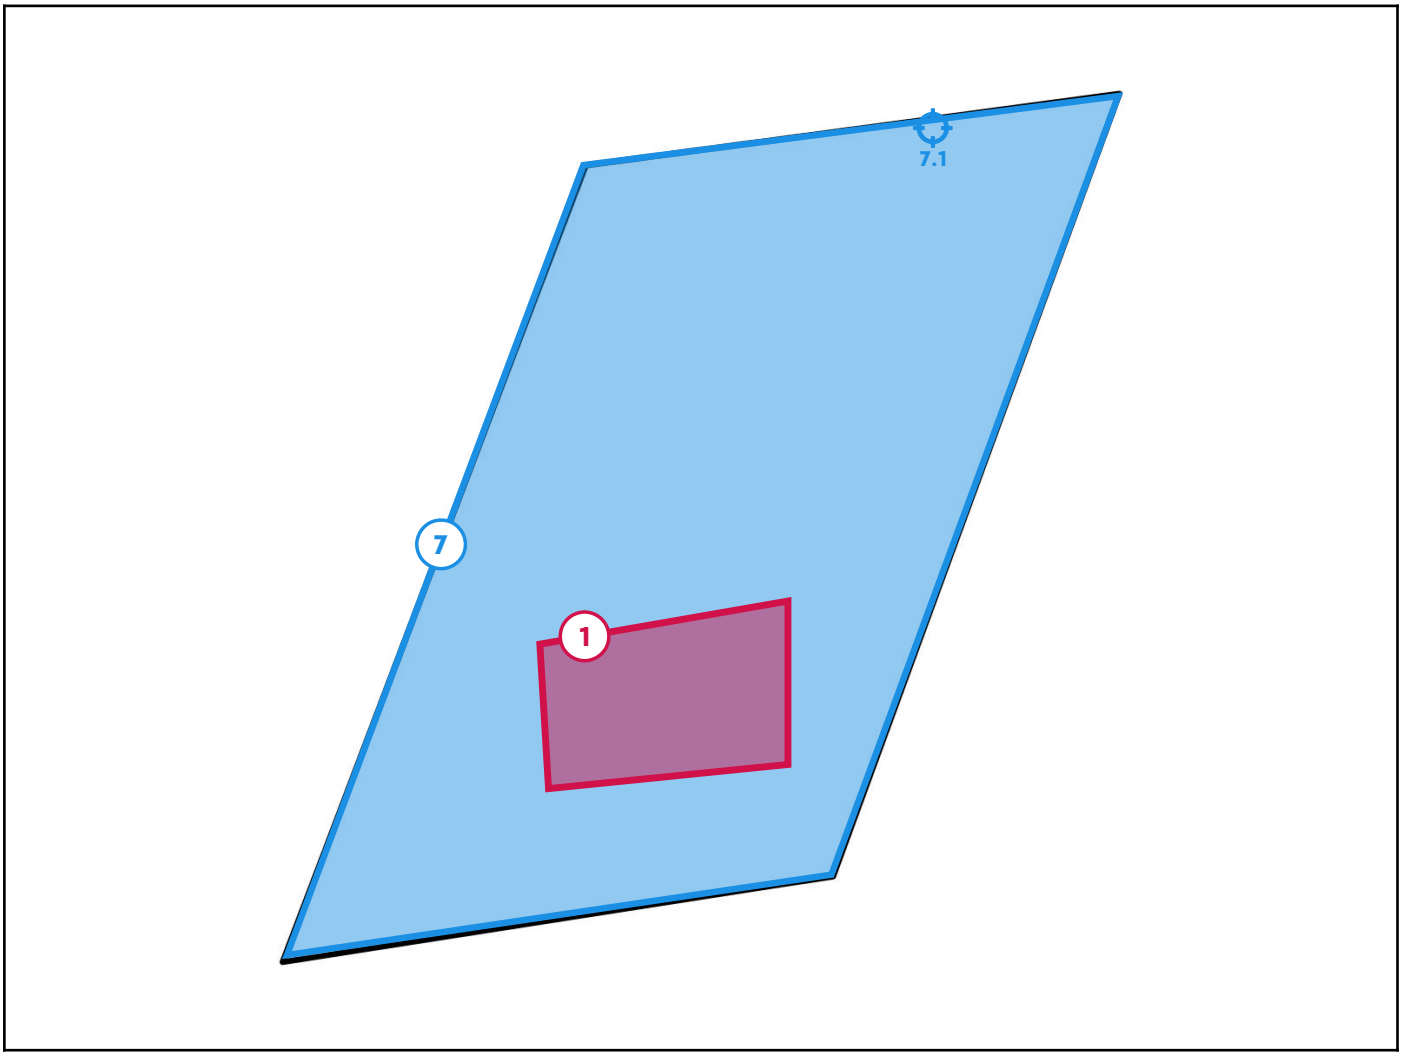
Plan 2.1: Tuinberging plan

Beschrijving	Type	Actie
1. Afval dekstenen op dak van tuinberging	Asbestmateriaal	Dringend verwijderen
7. Roofing plat dak tuinberging - monstername	Geen asbest	-
7.1 Code: MM05	Puntmonster	-

Fiche 1: Afval dekstenen op dak van tuinberging

Het asbestmateriaal valt onder de mijlpaal van 2040.

Dringend verwijderen

Beschrijving	Afval dekstenen op dak van tuinberging
Type afvalstof	Betreft stock-voorraad of gedemonteerde asbestmaterialen
Aanwezige resten	Geen resten aanwezig
Omgeving	Buiten
Primaire drager	Plat dak
Asbestmaterialen	• Plaat, paneel, tablet - Type Menuiserite
Bindmiddel van asbestmateriaal	Cement
Gebondenheid op basis van bindmiddel	Hecht
Hoeveelheid (gewicht - aantal)	• 95,00 kg - 1 stuk
Totaal gewicht	95,00 kg
Eenvoudig bereikbaar	Ja
Identificatiemethode	De asbestdeskundige beoordeelt het materiaal als asbestverdacht en dus asbesthoudend, en dit zonder monstername.
Opmerking	De hoeveelheid is een indicatie en mag niet verder gebruikt worden als maatstaf.

- Verwijder het asbestafval.

- Eenvoudige handelingen: mag via doe-het-zelf of door werknemer(s) met opleidingsattest eenvoudige handelingen
  Raadpleeg steeds de actuele wetgeving op de website van OVAM (www.ovam.be/asbest). Onder strikte voorwaarden kan het eventueel toegestaan zijn om bepaalde toepassingen van asbest zelf te verwijderen. Dit geldt enkel voor hechtgebonden asbest in goede staat, in beperkte hoeveelheden en mits naleving van de veiligheidsvoorschriften. Bij twijfel wordt echter sterk aangeraden om een erkende asbestverwijderaar te raadplegen.
