Asbestinventarisattest

Opstalplein 6, 9200 Dendermonde

Attestnummer : **20250226-000024.000**
Uitgegeven op : **26.02.2025**
Geldig tot : **26.02.2030**

Niet-asbestveilig

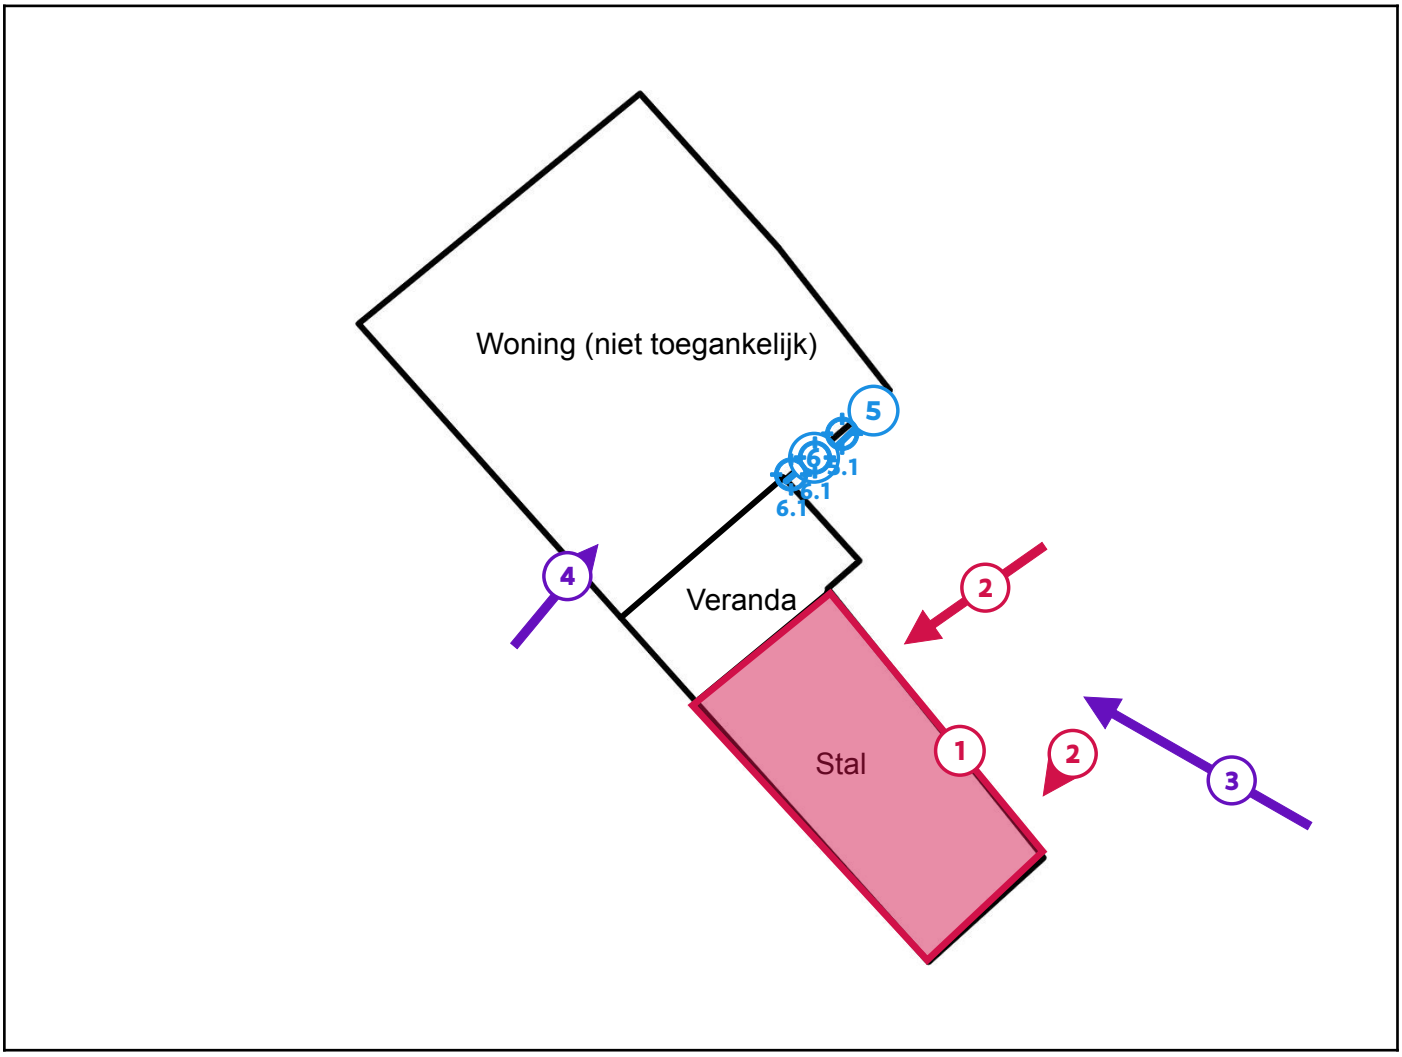
Plan 1.1: Krotwoning

Beschrijving	Type	Actie
1. Golfplaten	Asbestmateriaal	Dringend verwijderen
2. Golfplaten	Asbestmateriaal	Dringend verwijderen
3. Vegetatie	Beperking	-
4. Instortingsgevaar	Beperking	-
5. Mastieken	Geen asbest	-
5.1 Code: BDA25024/4	Puntmonster	-
6. Crepi	Geen asbest	-

6.1 Code: BDA25024/5	Mengmonster	-
