Asbestinventarisattest

Opstalplein 8A, 9200 Dendermonde

Attestnummer : **20250226-000023.000**
Uitgegeven op : **26.02.2025**
Geldig tot : **26.02.2030**

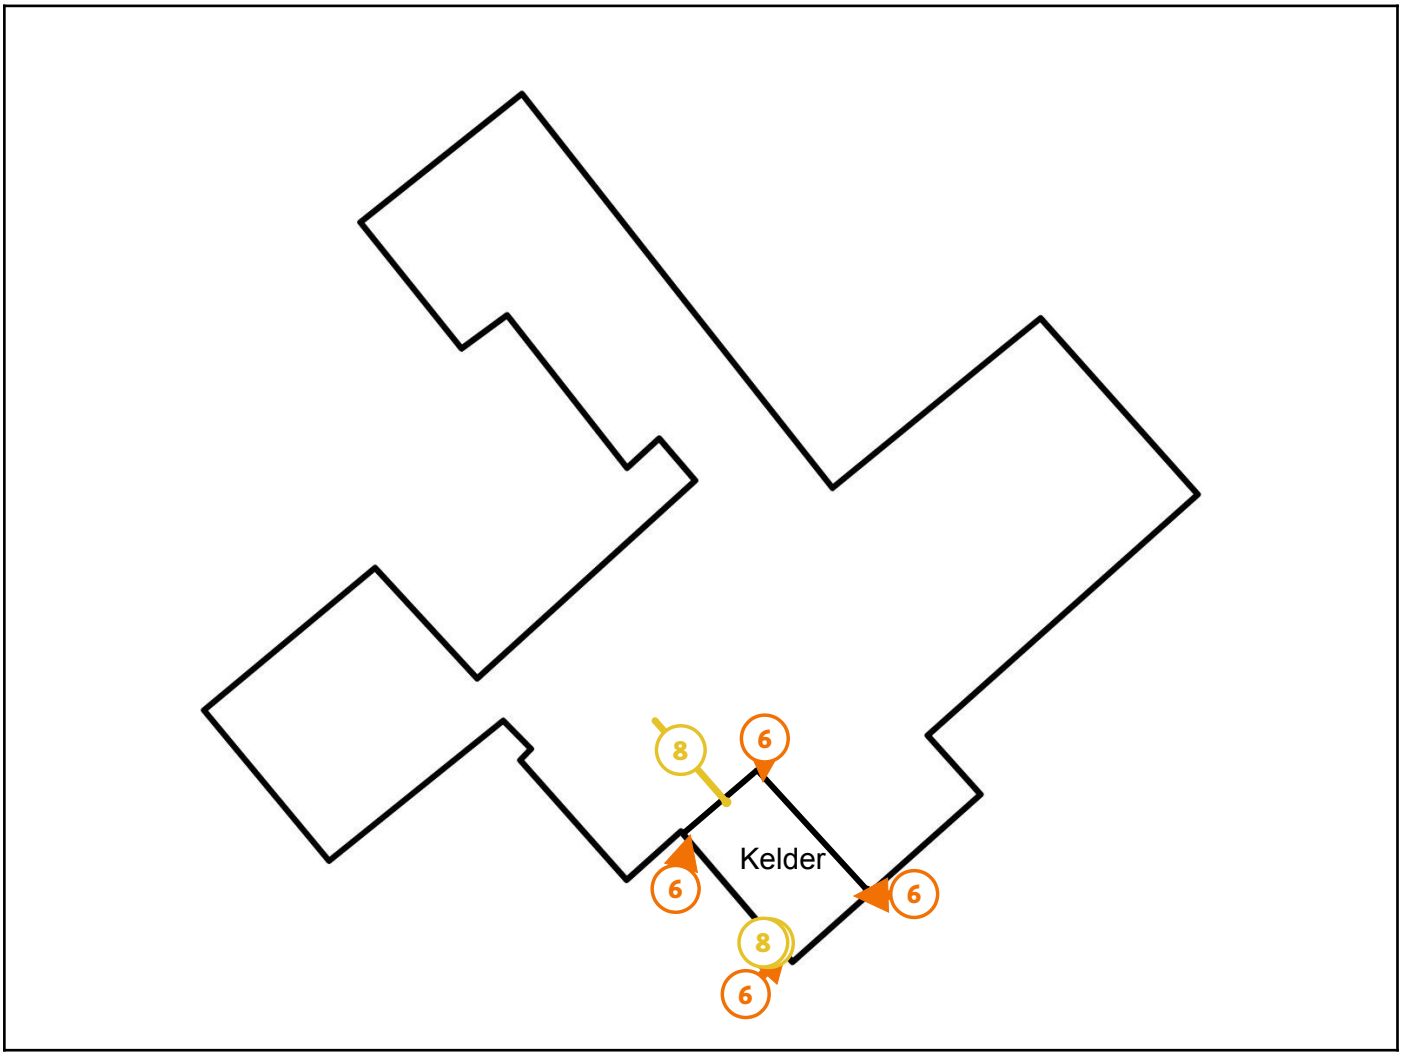
Plan 1.1: Kelder

Beschrijving	Type	Actie
6. Palen in kelder	Asbestmateriaal	Maatregelen nemen
8. Verluchtingsbuis	Asbestmateriaal	Zorgvuldig beheren

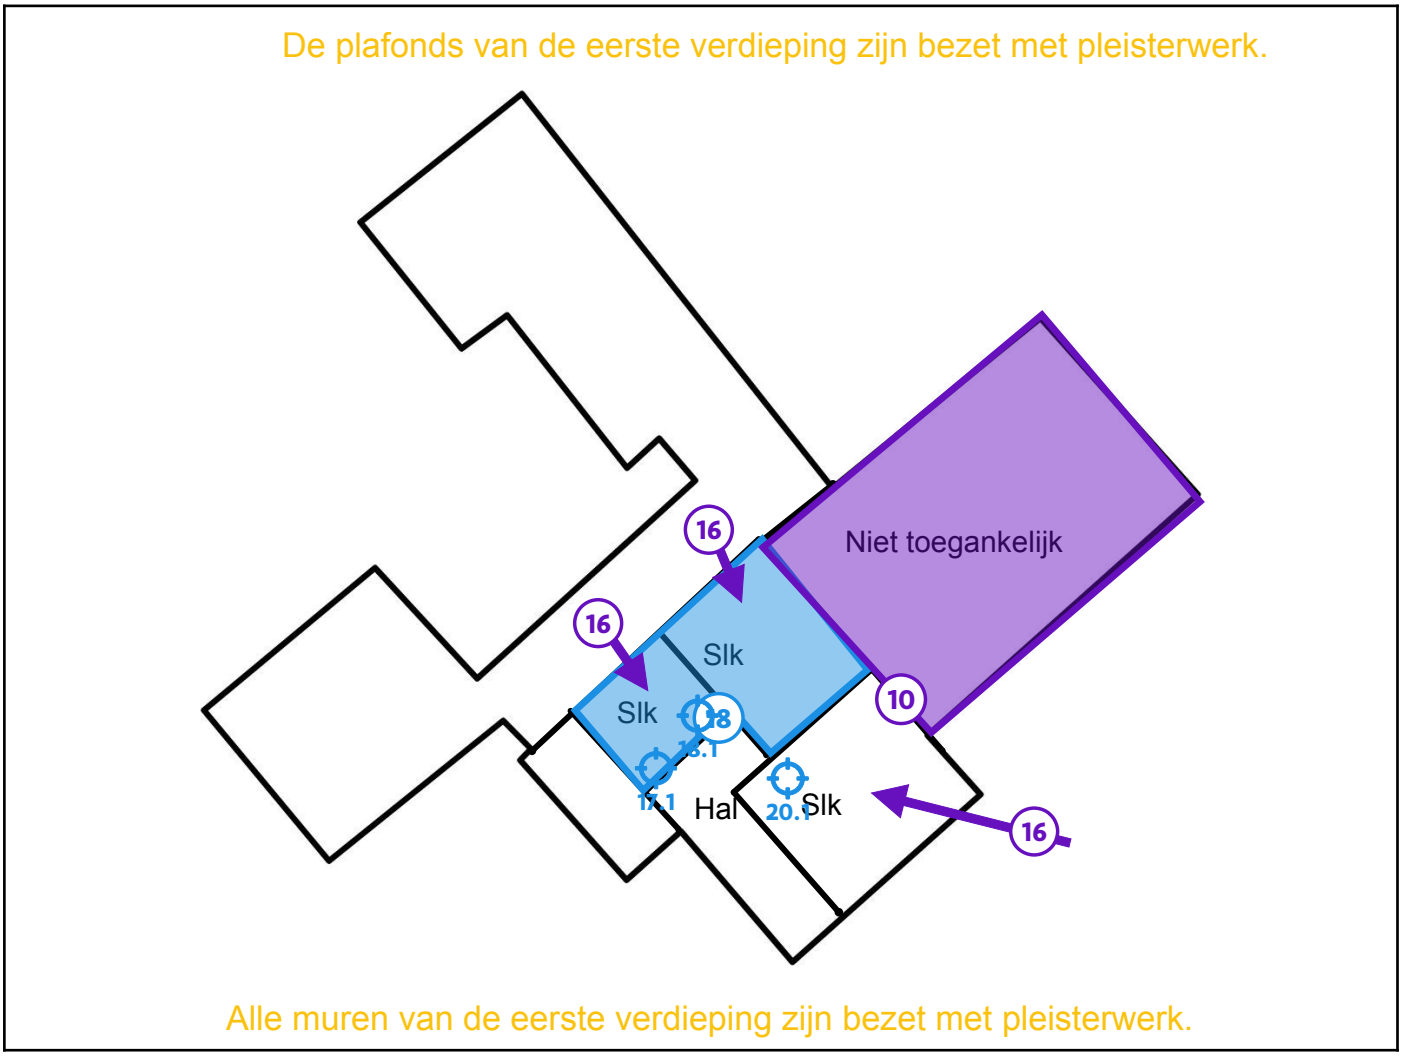
Plan 1.3: Eerste verdieping

Beschrijving	Type	Actie
10. Gedeelte gebouw is niet veilig toegankelijk	Beperking	-
16. Vinylvloer	Advies	-
17. Pleisterwerk muren	Geen asbest	-
17.1 Code: BDA25025/8	Mengmonster	-
18. Karton ondervloer	Geen asbest	-
18.1 Code: BDA25025/5	Puntmonster	-
20. Pleisterwerk plafonds	Geen asbest	-

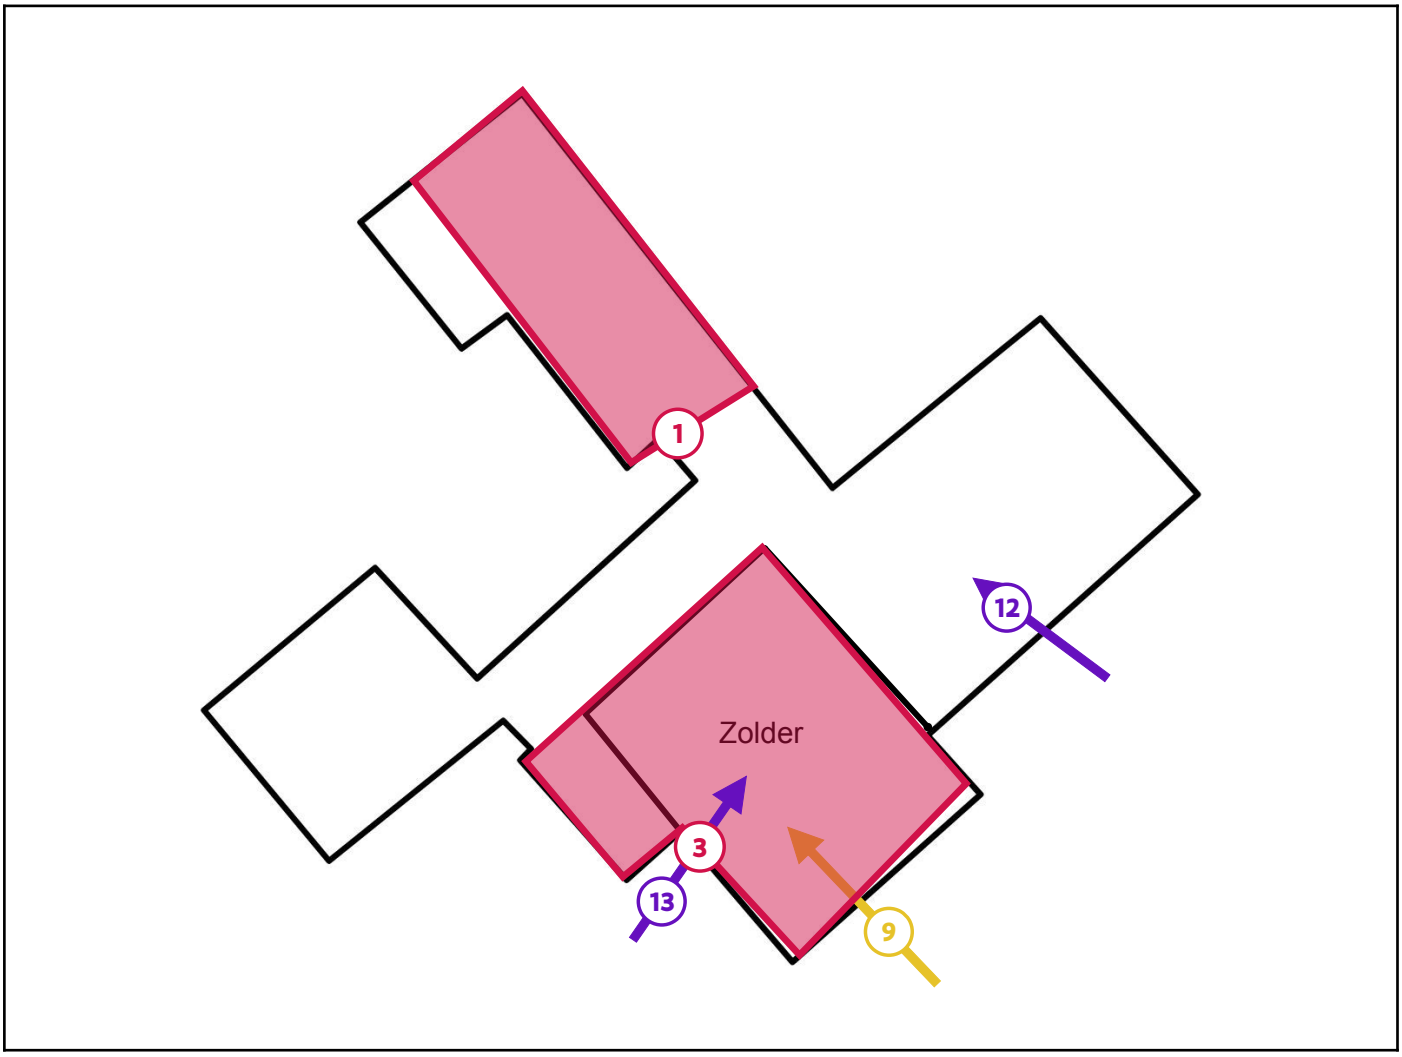
Plan 1.4: Zolder / dak

Beschrijving	Type	Actie
1. Golfplaten	Asbestmateriaal	Dringend verwijderen
3. Dakleien	Asbestmateriaal	Dringend verwijderen
9. Bakeliet	Asbestmateriaal	Zorgvuldig beheren
12. Onderdak	Advies	-
13. Schouw	Advies	-

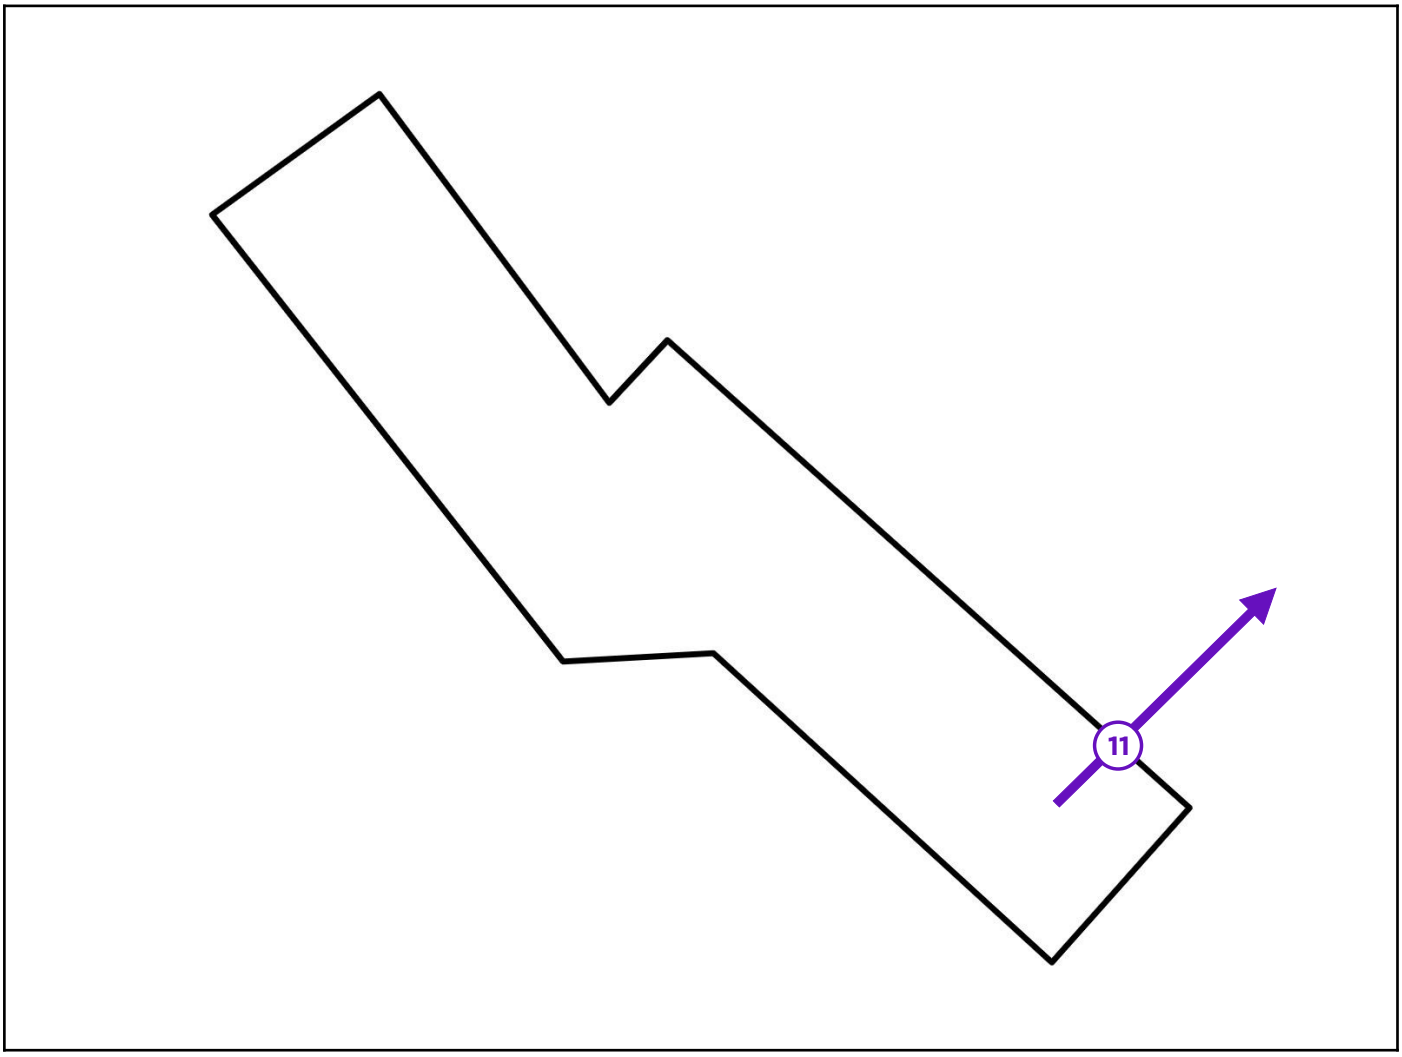
Plan 2.1: Oprit

Beschrijving	Type	Actie
11. Vegetatie	Beperking	-

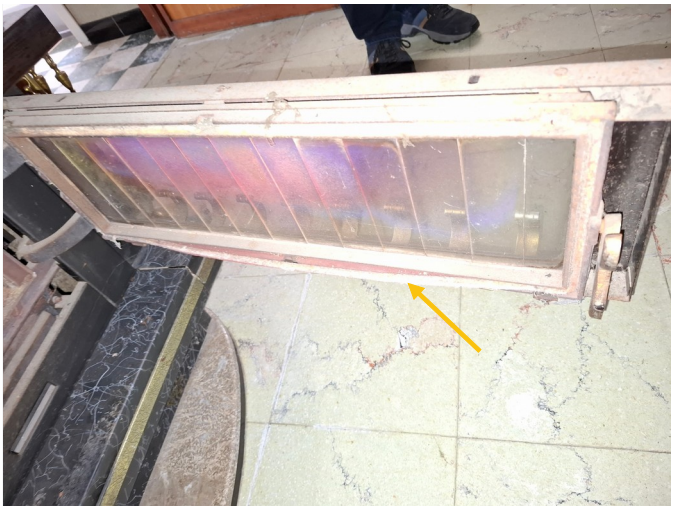
Fiche 2: Koord

Eindbeoordeling materiaalrisico	Hoog materiaalrisico en/of hoge kans op vezelvrijgave

Gebondenheid	Categorie 3: niet-hechtgebonden met weinig of geen matrix
Asbestsoort (vezeltype)	Alleen chrysotiel
Asbestconcentratie	Hoog (>= 50%)
Afschermingsgraad van het gehele materiaal	Geheel of deels (ook) vrij aan de binnenlucht
Toestand van het materiaal	Matig beschadigd, matig verweerd

Beschrijving	Koord
Omgeving	Binnen
Primaire drager	HVAC infrastructuur en uitrusting
Asbestmateriaal	Koord, lint, band, strip
Bindmiddel van asbestmateriaal	Weinig of geen bindmiddel (textiel, bevlokking, ...)
Gebondenheid op basis van bindmiddel	Niet-hechtgebonden
Hoeveelheid (lengte - omtrek - aantal)	• 1,50 m - 3,00 cm - 1 stuk
Totale oppervlakte	0,045 m^2
Eenvoudig bereikbaar	Ja
Bevestigingswijze	• Geklemd
Identificatiemethode	Vaststelling zonder monstername
Destructieve handeling voor identificatie	Nee

Dringend verwijderen

- Verwijder dit asbestmateriaal zo snel mogelijk. Volg de toestand goed op.

- Eenvoudige handelingen: mag via doe-het-zelf of door werknemer(s) met opleidingsattest eenvoudige handelingen
  Verwijdering zonder beschadiging of breken, gelieve te verwijderen materiaal te bevochtigen/fixeren, in daarvoor voorzien afvalzakken te steken en af te voeren of te laten ophalen. Gelieve beschermingsmaatregelen (masker FFP3, pak, handschoenen,â ¦) in acht te nemen voor de verwijderaar en de omgeving

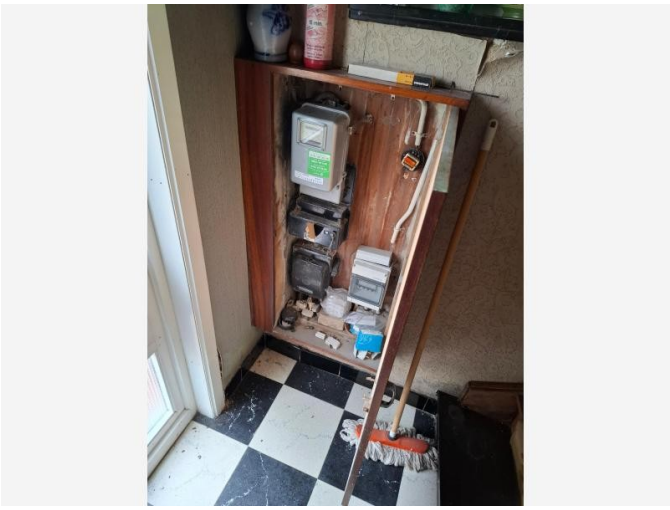
Fiche 9: Bakeliet

Eindbeoordeling materiaalrisico	Laag materiaalrisico en/of verlaagde kans op vezelvrijgave

Gebondenheid	Categorie 1: hechtgebonden in oorsprong
Asbestsoort (vezeltype)	Crocidoliet aanwezig
Asbestconcentratie	Laag (< 50%)
Afschermingsgraad van het gehele materiaal	Geheel of deels (ook) vrij aan de binnenlucht
Toestand van het materiaal	Onbeschadigd, niet verweerd

Beschrijving	Bakeliet
Omgeving	Binnen
Primaire drager	Communicatie en elektrische infrastructuur en uitrusting
Asbestmateriaal	Plaat, paneel, tablet - Type Bakeliet
Bindmiddel van asbestmateriaal	Kunststof of -hars
Gebondenheid op basis van bindmiddel	Hecht
Hoeveelheid (oppervlakte - dikte - aantal)	• 0,10 m^2 - 1,00 cm - 1 stuk
Totaal volume	0,001 m^3
Eenvoudig bereikbaar	Ja
Bevestigingswijze	• Geschroefd
Identificatiemethode	Vaststelling zonder monstername
Destructieve handeling voor identificatie	Nee
Opmerking	Het gaat om enkele elektrische onderdelen. Het is niet zeker dat deze asbest bevatten, maar staalname zonder beschadiging is niet mogelijk. Gezien de kleine hoeveelheid en het feit dat deze aan vernieuwing toe zijn, is het niet de moeite deze te bemonsteren. De meterkast is eigendom van Fluvius. In dat geval mag u deze niet zelf verwijderen. Neem bij vragen contact op met Fluvius.

Zorgvuldig beheren

- Zorg voor een veilig beheer. Vermijd het beschadigen van het asbestmateriaal. Controleer de toestand jaarlijks op wijzigingen.

- Eenvoudige handelingen: mag via doe-het-zelf of door werknemer(s) met opleidingsattest eenvoudige handelingen
  Verwijdering zonder beschadiging of breken, gelieve te verwijderen materiaal te bevochtigen/fixeren, in daarvoor voorzien afvalzakken te steken en af te voeren of te laten ophalen. Gelieve beschermingsmaatregelen (masker FFP3, pak, handschoenen,â ¦) in acht te nemen voor de verwijderaar en de omgeving

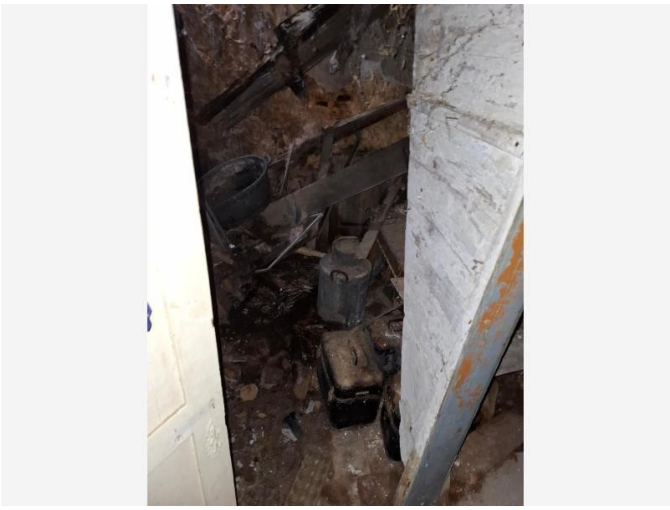
Fiche 10: Gedeelte gebouw is niet veilig toegankelijk

Permanente beperking

Reden: Het onderzoek kan niet uitgevoerd worden binnen de bepalingen van de Welzijnswet

Uitleg van de asbestdeskundige: Onveilig - bouwval

Het gebouwgedeelte dat vroeger huisnummer 8 had, maar waar nu geen woonfunctie meer is, is een bouwval en is niet veilig te betreden. Er is enkel een oppervlakkig onderzoek gebeurd in de ruimtes die betreedbaar waren.

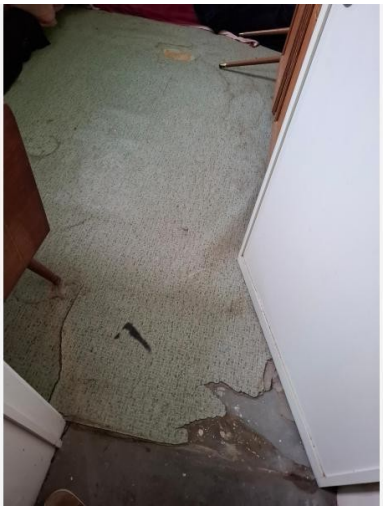
Fiche 18: Karton ondervloer

Geen asbest
