Asbestinventarisattest

Torhoutsesteenweg 230, 8210 Zedelgem

Attestnummer : **20240620-000321.000**
Uitgegeven op : **20.06.2024**
Geldig tot : **20.06.2034**

Niet-asbestveilig

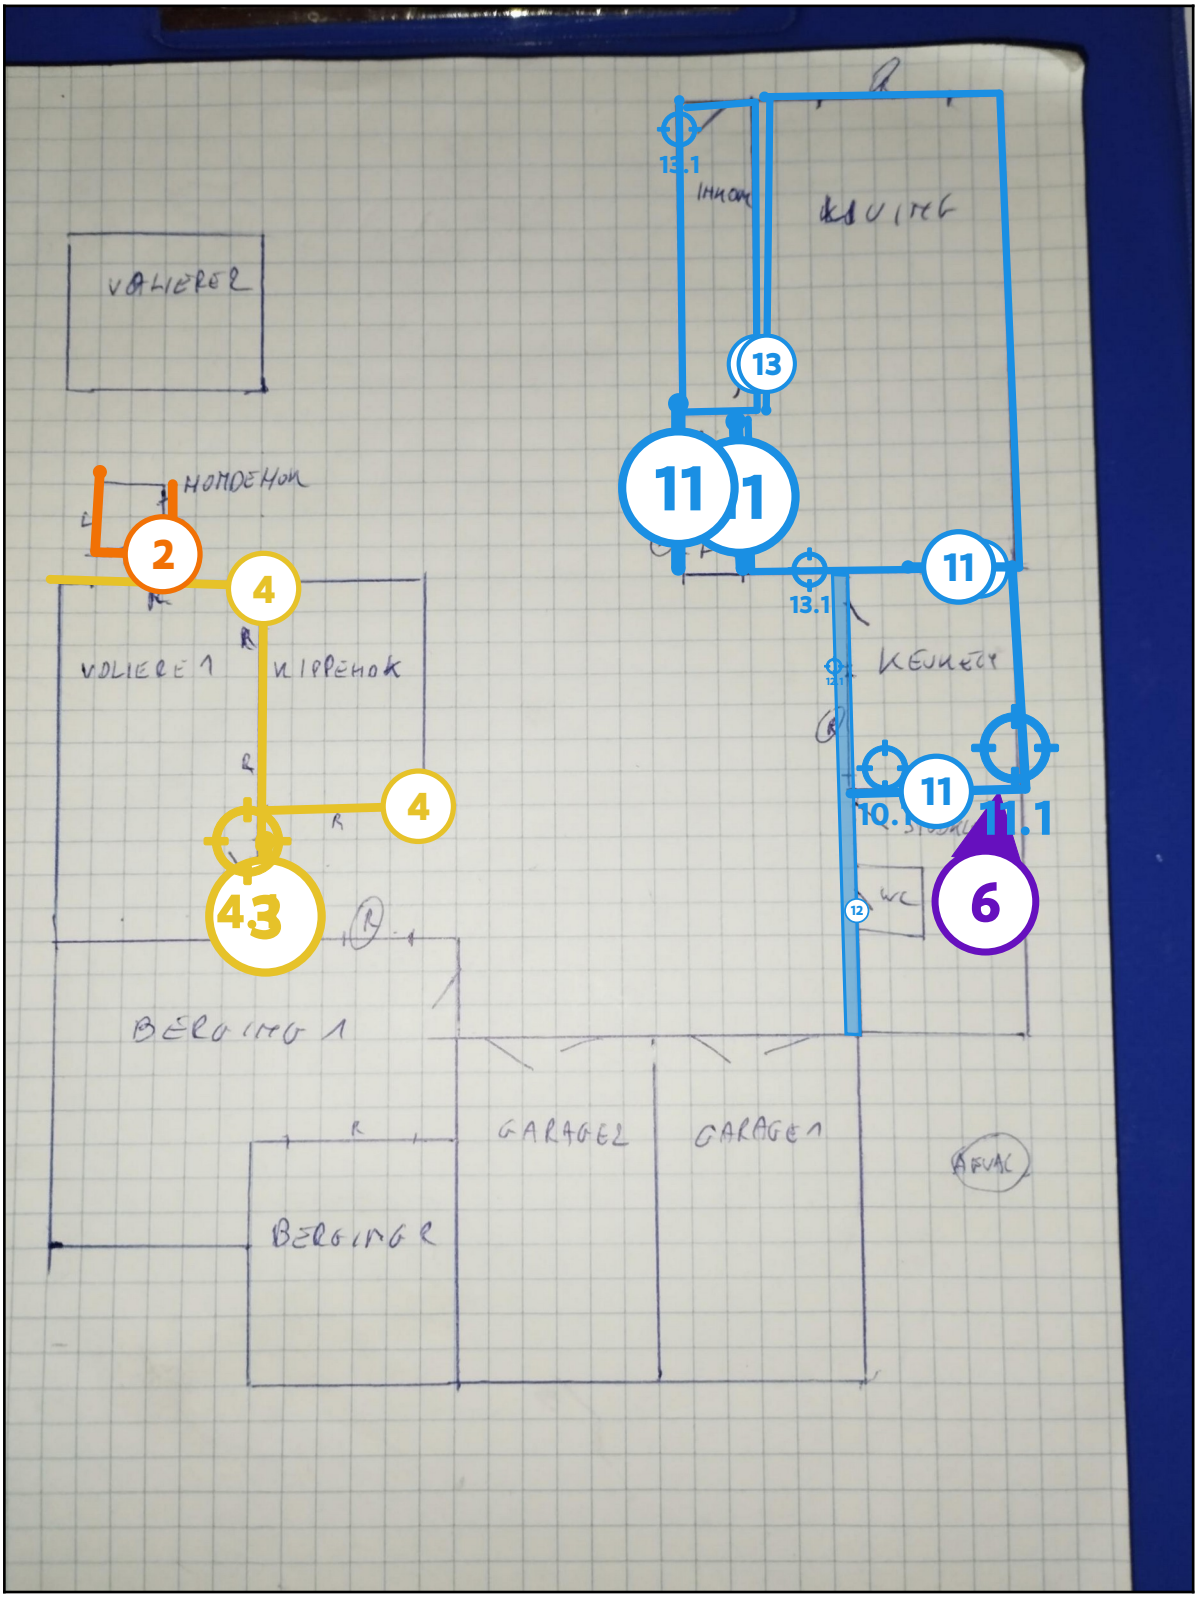
Plan 1.1: GRONDPLAN GLV WONING EN BIJGEBOUWEN

2. LEIEN AAN BUITENKANT HONDEHOK;	Asbestmateriaal	Verwijderen
3. DEUR MET PANEEL IN GLASAL	Asbestmateriaal	Zorgvuldig beheren
4. MASTIEK RAMEN VOLIERE EN KIPPENHOK	Asbestmateriaal	Zorgvuldig beheren
4.1 Code: 002	Puntmonster	-
6. CV KETEL VAILLANT	Advies	-
10. ONDERDREUNINGSPLAAT ONDER WASBAK KEUKEN	Geen asbest	-
10.1 Code: 003	Puntmonster	-
11. TEGEL/FAINCE LIJM WONING	Geen asbest	-
11.1 Code: 004	Puntmonster	-
12. ROOFING IN DAKGOOT WONING	Geen asbest	-
12.1 Code: 005	Puntmonster	-
13. PLEISTERWERK MUUR WONING	Geen asbest	-
13.1 Code: 001	Mengmonster	-

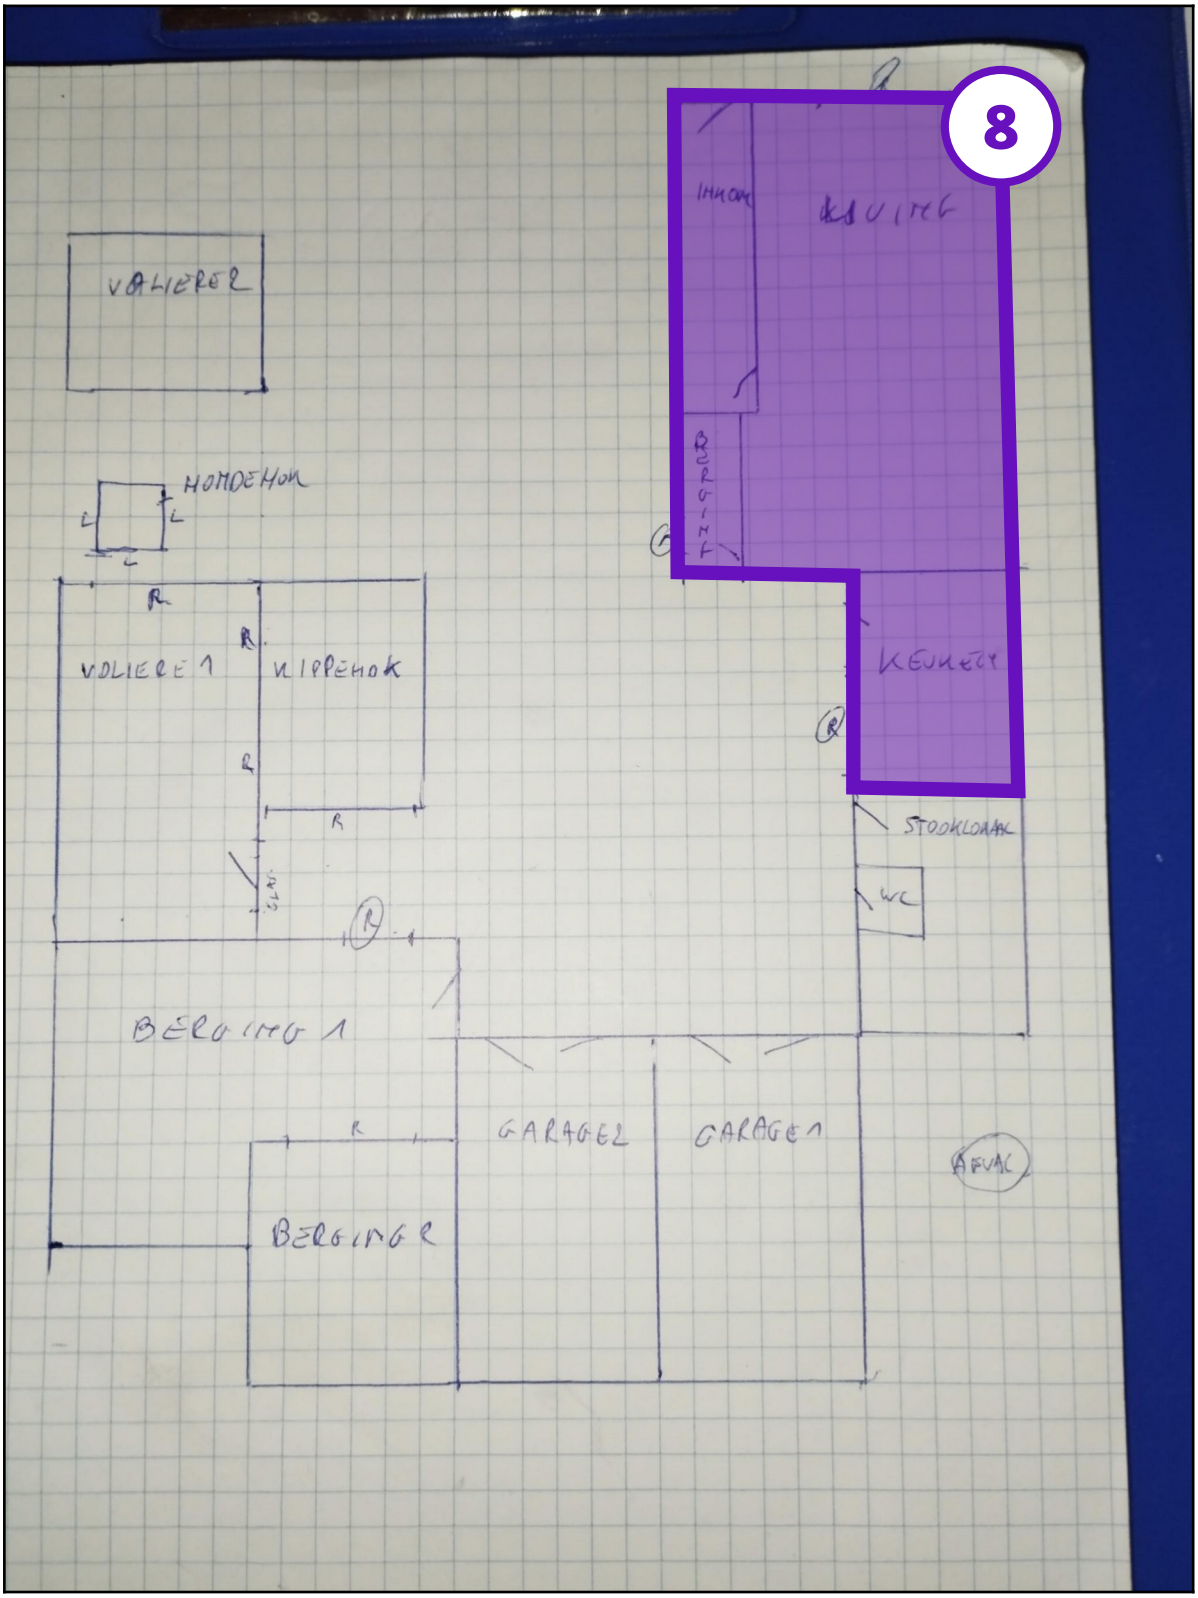
Plan 1.2: GRONDPLAN GLV WONING EN BIJGEBOUWEN

8. PLAFOND WONING	Advies	-

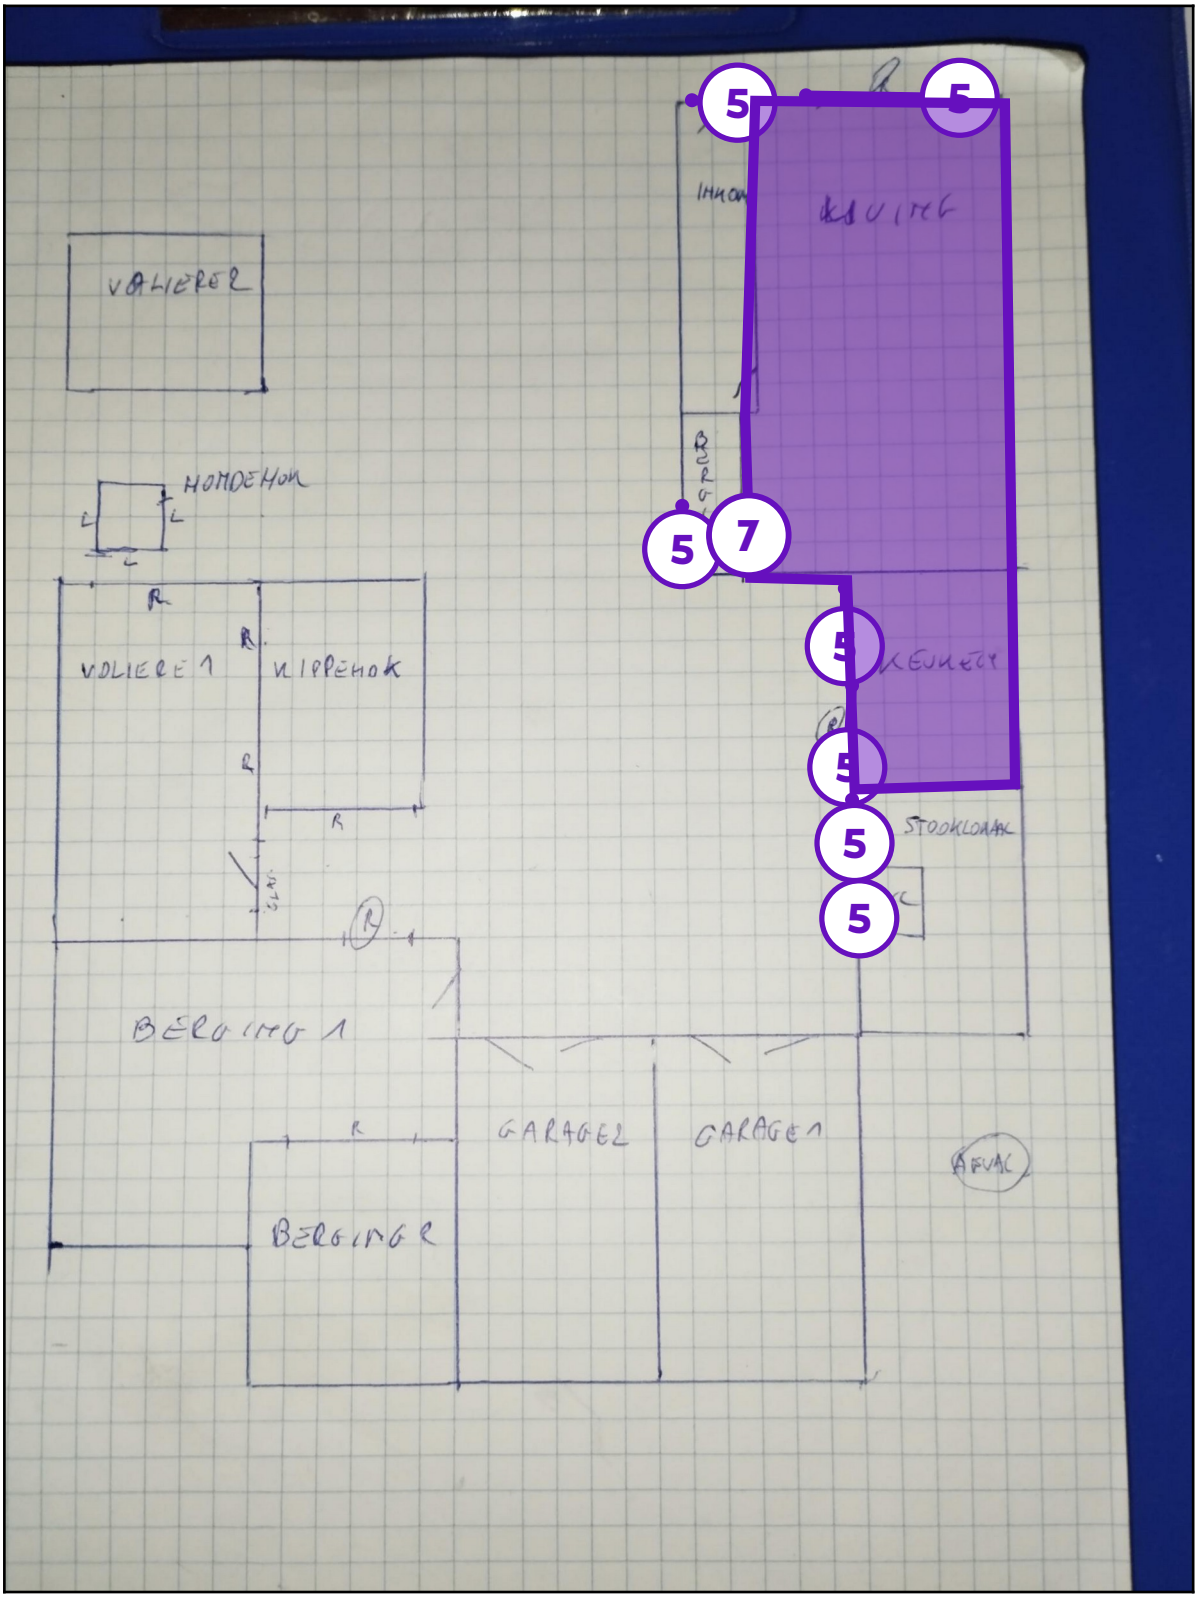
Plan 1.3: GRONDPLAN GLV WONING EN BIJGEBOUWEN

5. MASTIEK RAMEN EN DEUREN WONING	Advies	-
7. VINYL LIVING EN KEUKEN	Advies	-

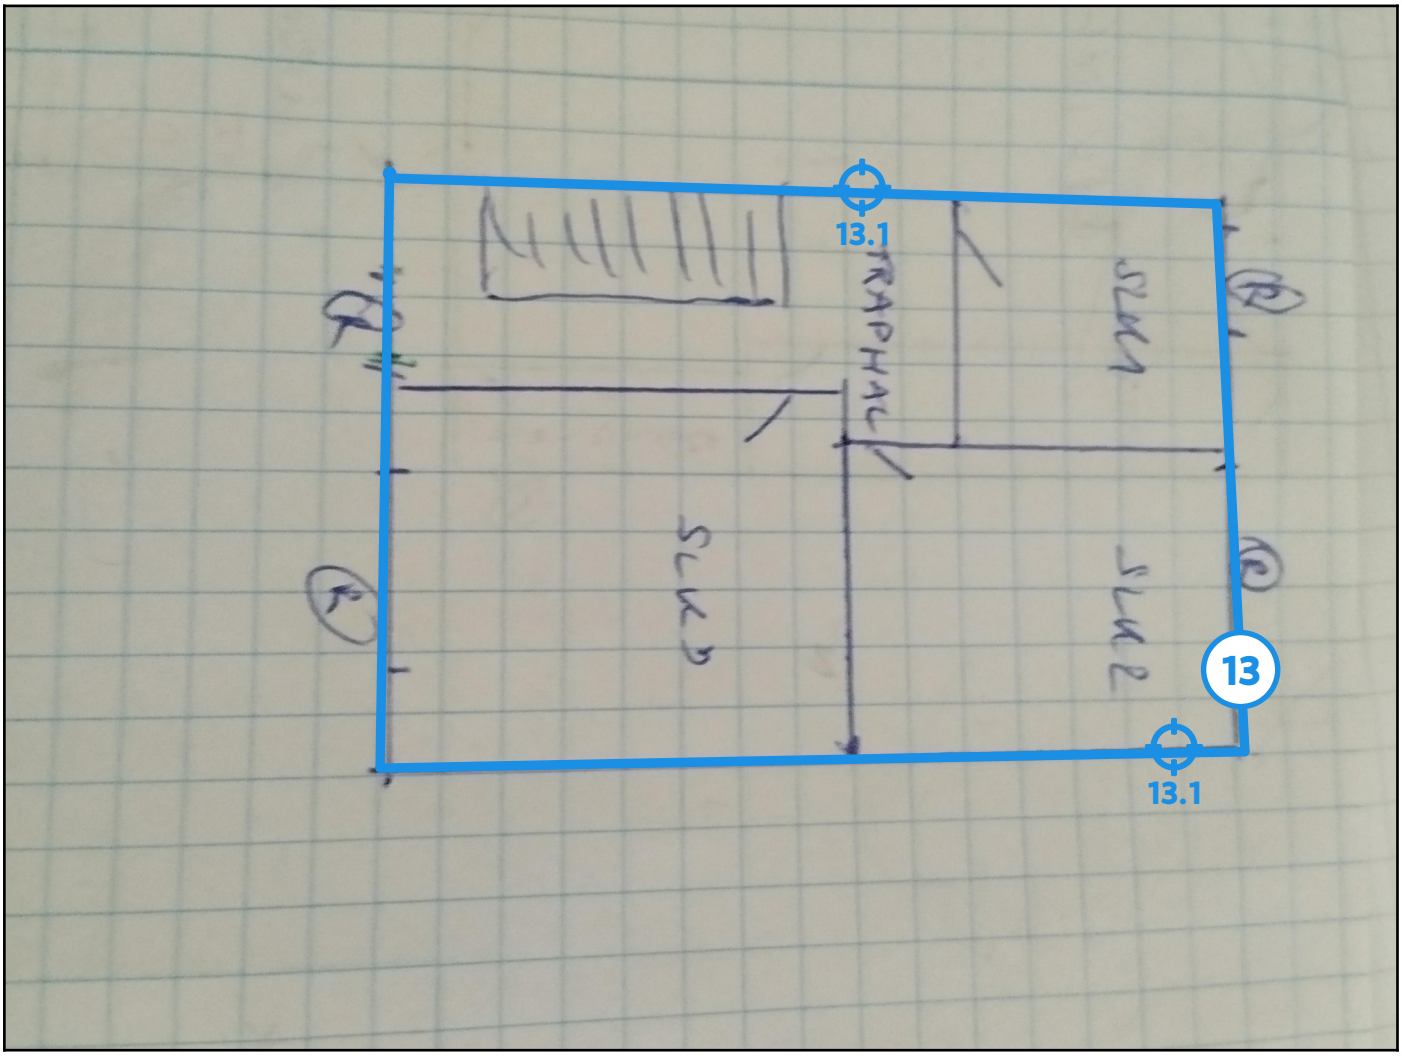
Plan 1.4: GRONDPLAN +1 WONING

Beschrijving	Type	Actie
13. PLEISTERWERK MUUR WONING	Geen asbest	-
13.1 Code: 001	Mengmonster	-

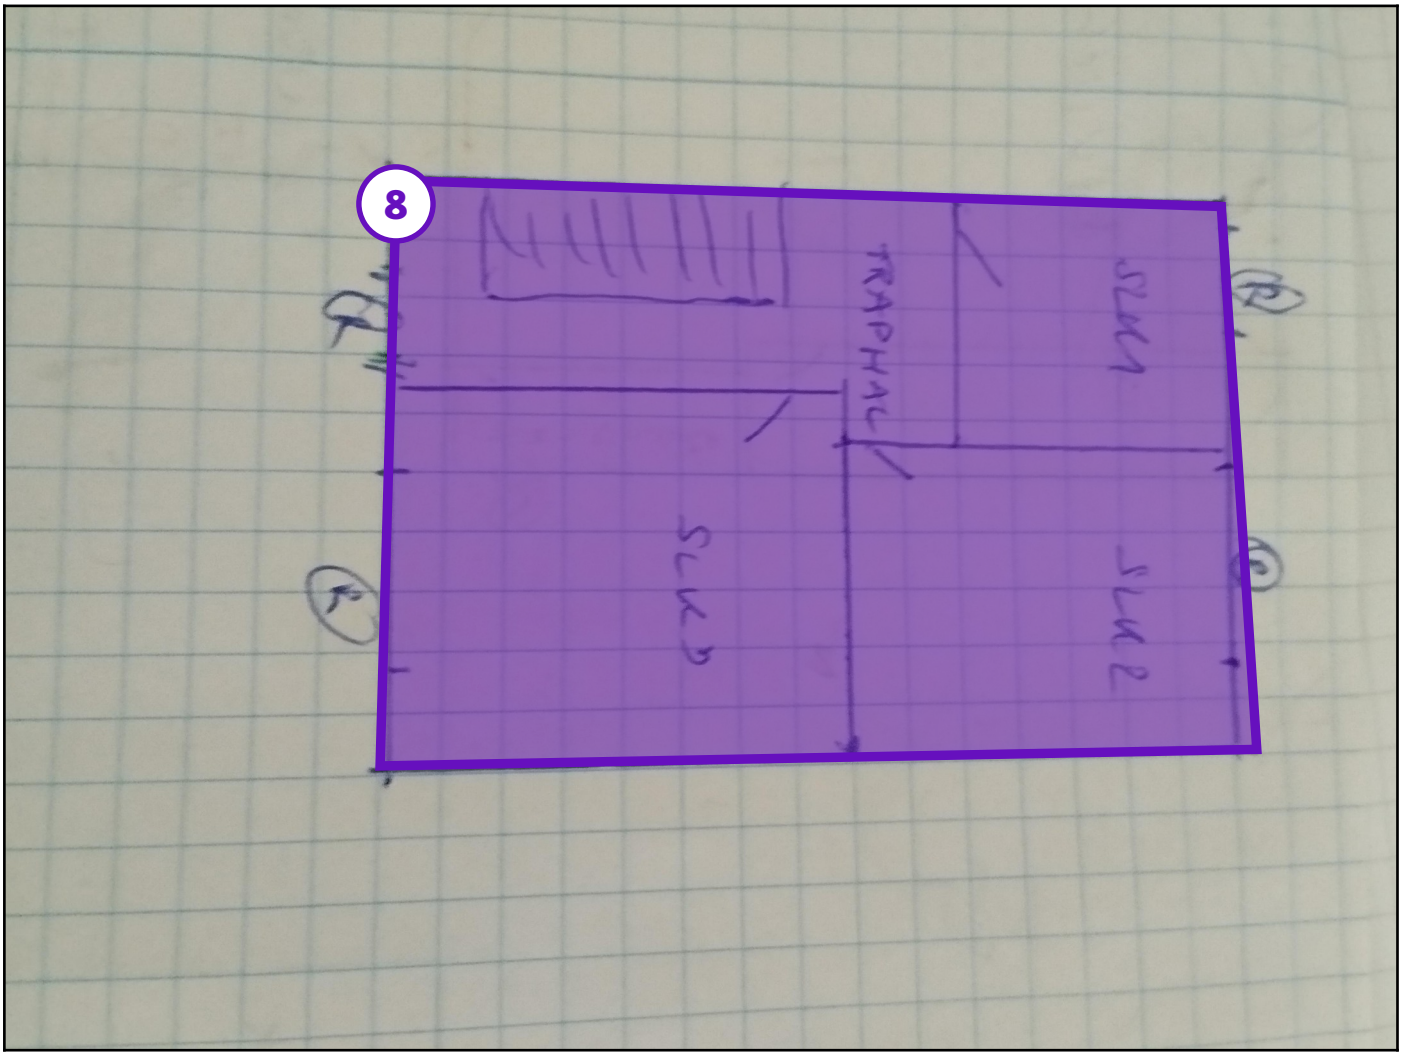
Plan 1.5: GRONDPLAN +1 WONING

Beschrijving	Type	Actie
8. PLAFOND WONING	Advies	-

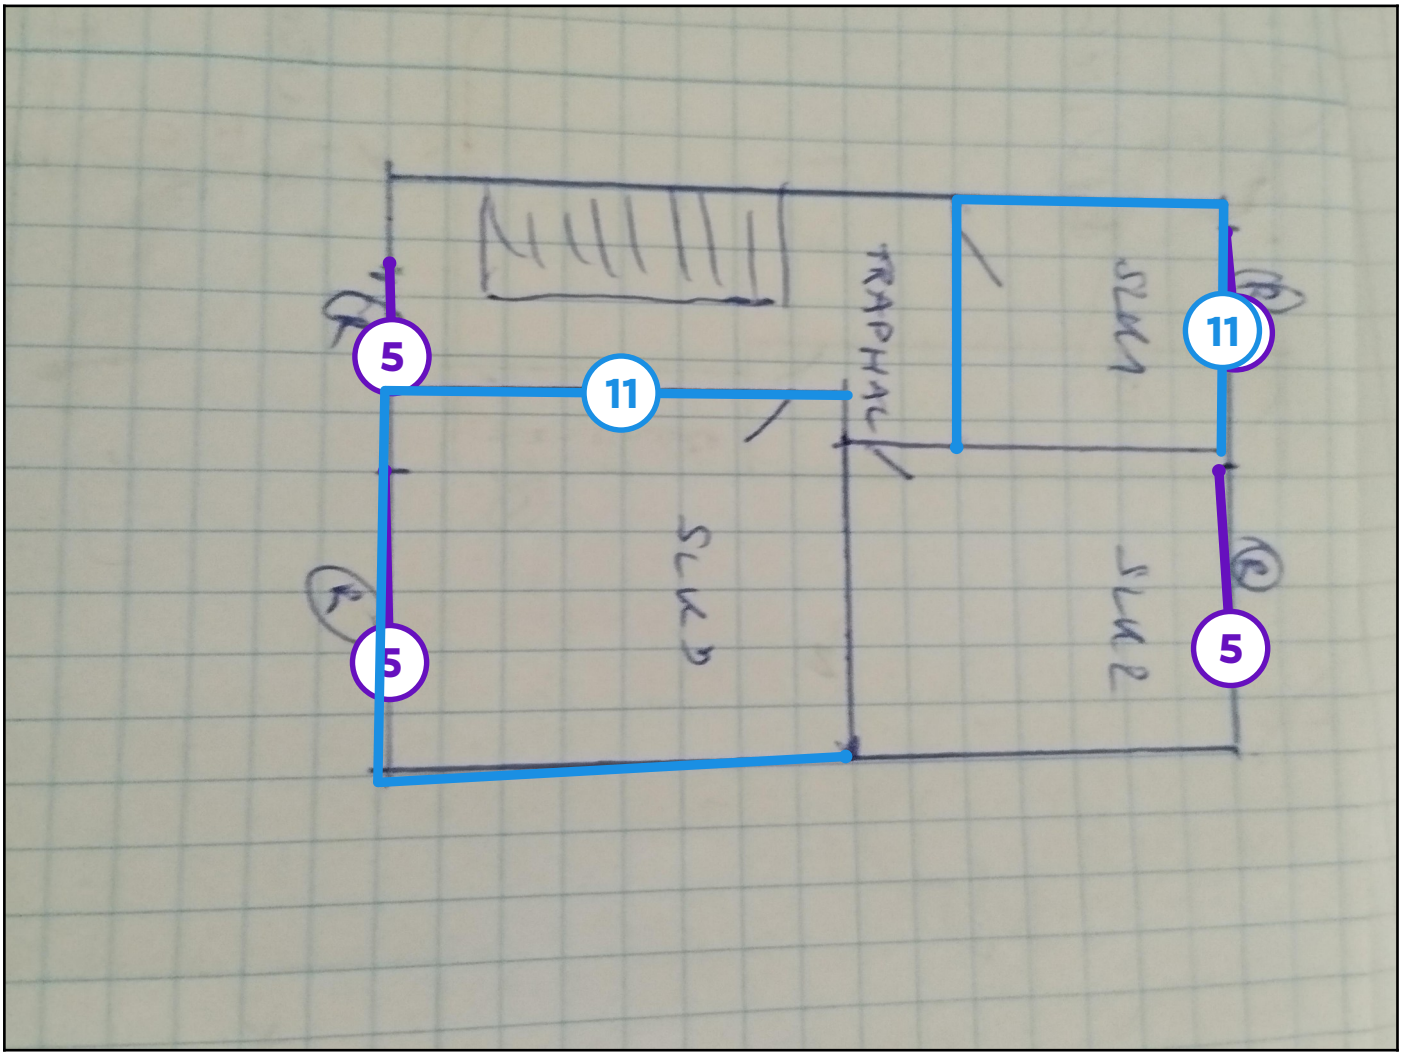
Plan 1.6: GRONDPLAN +1 WONING

Beschrijving	Type	Actie
5. MASTIEK RAMEN EN DEUREN WONING	Advies	-
11. TEGEL/FAINCE LIJM WONING	Geen asbest	-

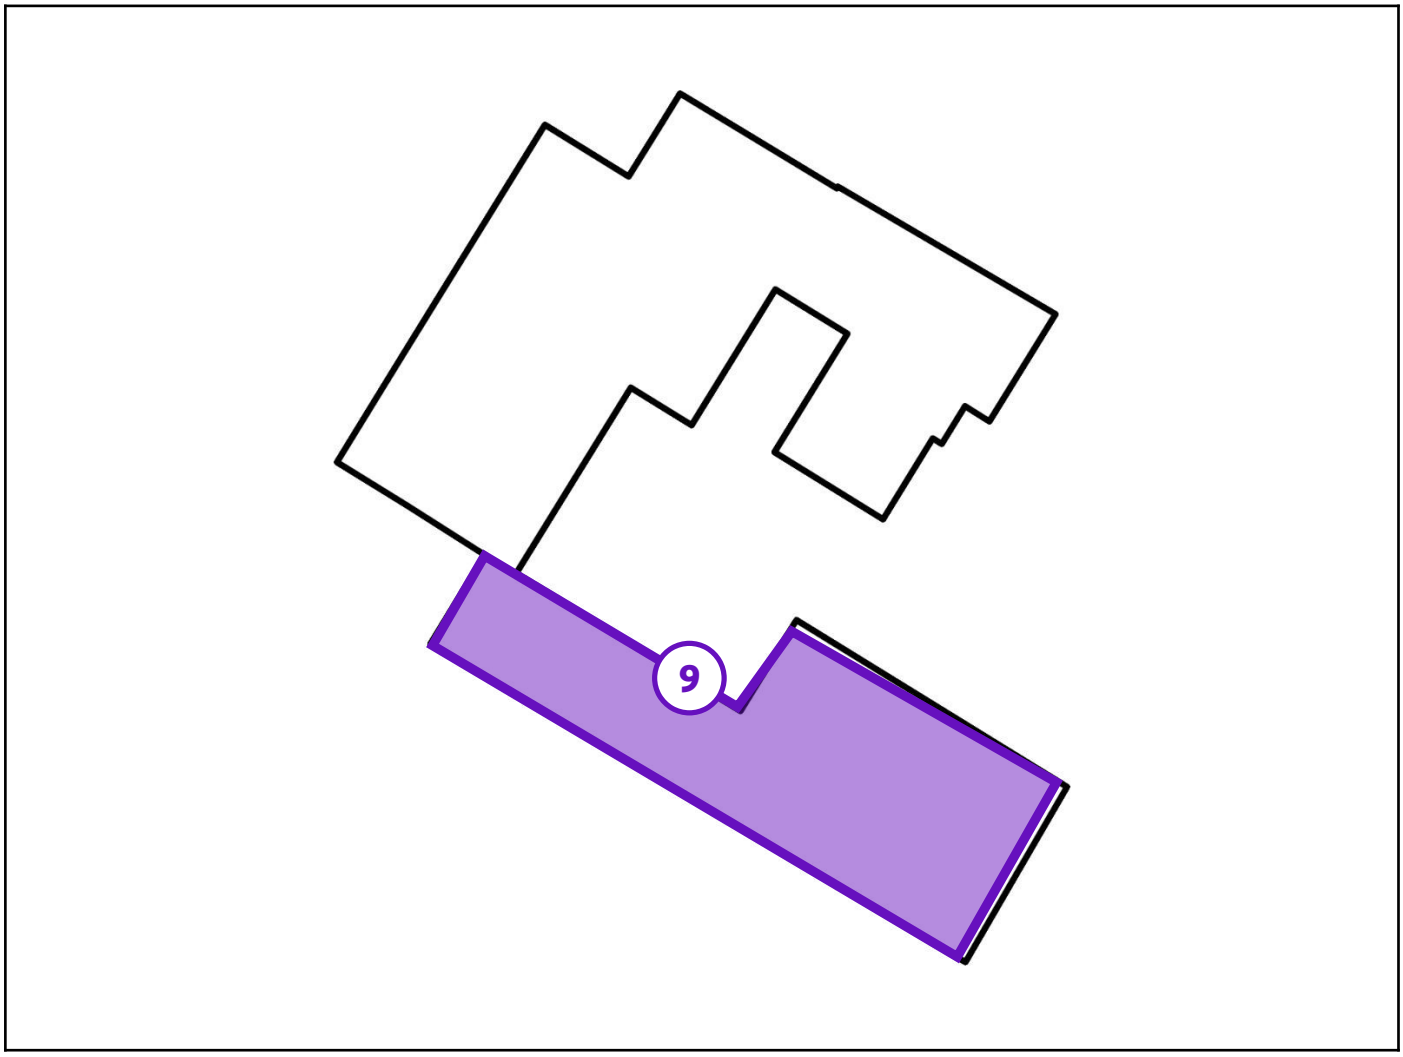
Plan 1.8: GRONDPLAN DAK

Beschrijving	Type	Actie
9. DAK WONING	Advies	-

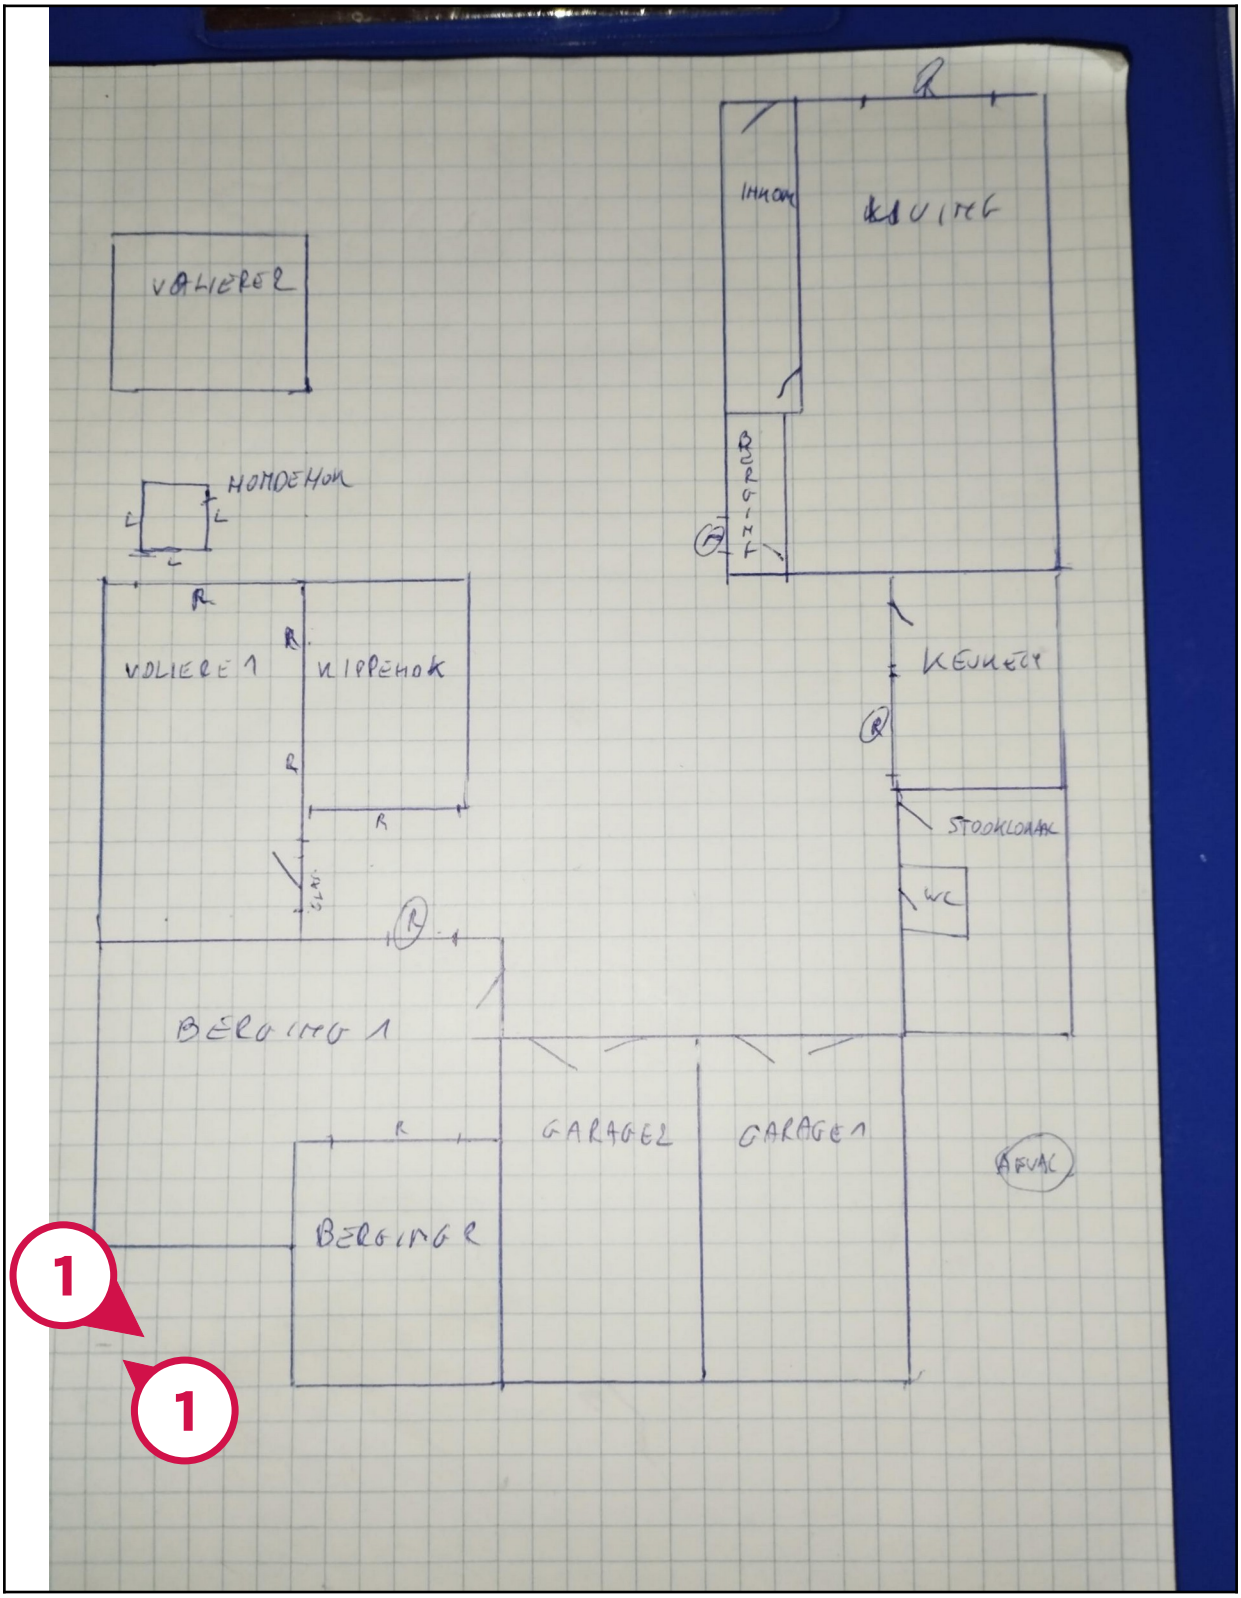
Plan 2.1: GRONDPLAN HONDEHOK

1. STUKKEN GOLFPLAAT	Asbestmateriaal	Dringend verwijderen

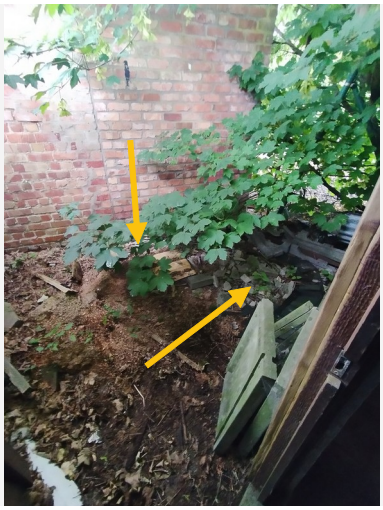
Fiche 1: STUKKEN GOLFPLAAT

Asbestmateriaal - afvalstof

Het asbestmateriaal valt onder de mijlpaal van 2040.

Dringend verwijderen

Beschrijving	STUKKEN GOLFPLAAT
Type afvalstof	Betreft resten (contaminatie) van verwering of beschadiging
Type resten (contaminatie)	• Stukken, fragmenten (los, opliggend)
Besmette materialen	• Bodem
Bron van de resten	Stukken golfplaten op de bodem.
Omgeving	Buiten
Primaire drager	Bodem
Gebondenheid resten	Hecht
Hoeveelheid (gewicht - aantal)	• 20,00 kg - 1 stuk
Totaal gewicht	20,00 kg
Eenvoudig bereikbaar	Ja
Identificatiemethode	Vaststelling zonder monstername
Opmerking	De vermelde oppervlaktes en volumes betreffen een beredeneerde schatting. Er worden geen rechten verleend aan deze oppervlaktes/volumes. De dikte is een schatting die voorkomt uit de monsterplaatsen en is daarom niet altijd representatief.

- Verwijder het asbestafval.

- Eenvoudige handelingen: mag via doe-het-zelf of door werknemer(s) met opleidingsattest eenvoudige handelingen
  EH via doe-het zelf

Bij de gemeente of het plaatselijk containerpark kan je afsluitzakken opvragen om het afval dubbel te verpakken en het af te voeren als hechtgebonden materiaal naar het containerpark. Bescherm jezelf voldoende met de nodige PBM's (mondmasker FFP3,handschoenen, Tyvec, ...).

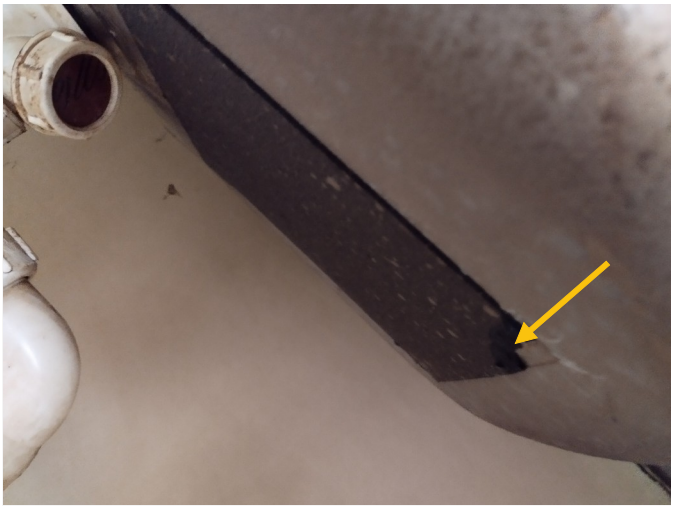
Fiche 10: ONDERDREUNINGSPLAAT ONDER WASBAK KEUKEN

Geen asbest

#	Type	Referentie	Resultaat
10.1	Puntmonster	003	Geen asbest
