Asbestinventarisattest

Flamingostraat 13, 2170 Antwerpen

Attestnummer : **20241127-000433.000**
Uitgegeven op : **27.11.2024**
Geldig tot : **Onbeperkt** (tenzij de toestand wijzigt)

Asbestveilig (maar mogelijk niet asbestvrij)

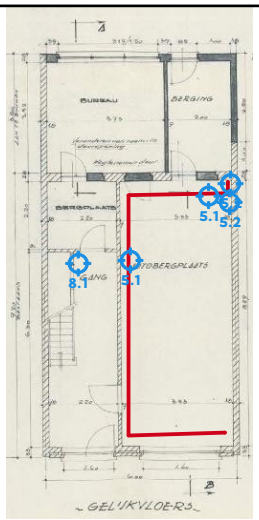
Plan 1.1: Glv

Beschrijving	Type	Actie
5. Buis iso garage	Geen asbest	-
5.1 Code: Mm03	Mengmonster	-
5.2 Code: Mm04	Mengmonster	-
6. Stucwerk muur	Geen asbest	-
8. Stucwerk plafond	Geen asbest	-
8.1 Code: Mm02	Mengmonster	-

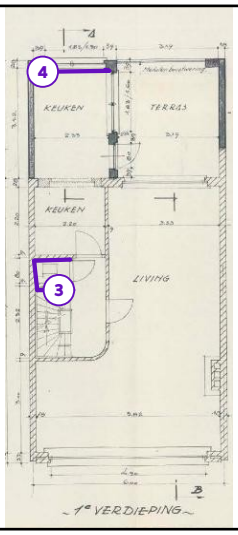
Plan 1.2: 1é

Beschrijving	Type	Actie
3. Wandtegels toilet 1é verd	Advies	-
4. Wandtegels keuken	Advies	-

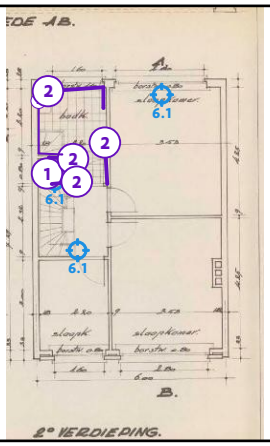
Plan 1.3: 2é

Beschrijving	Type	Actie
1. Wandtegels toilet badkamer	Advies	-
2. Wandtegels badkamer	Advies	-
6. Stucwerk muur	Geen asbest	-
6.1 Code: Mm01	Mengmonster	-

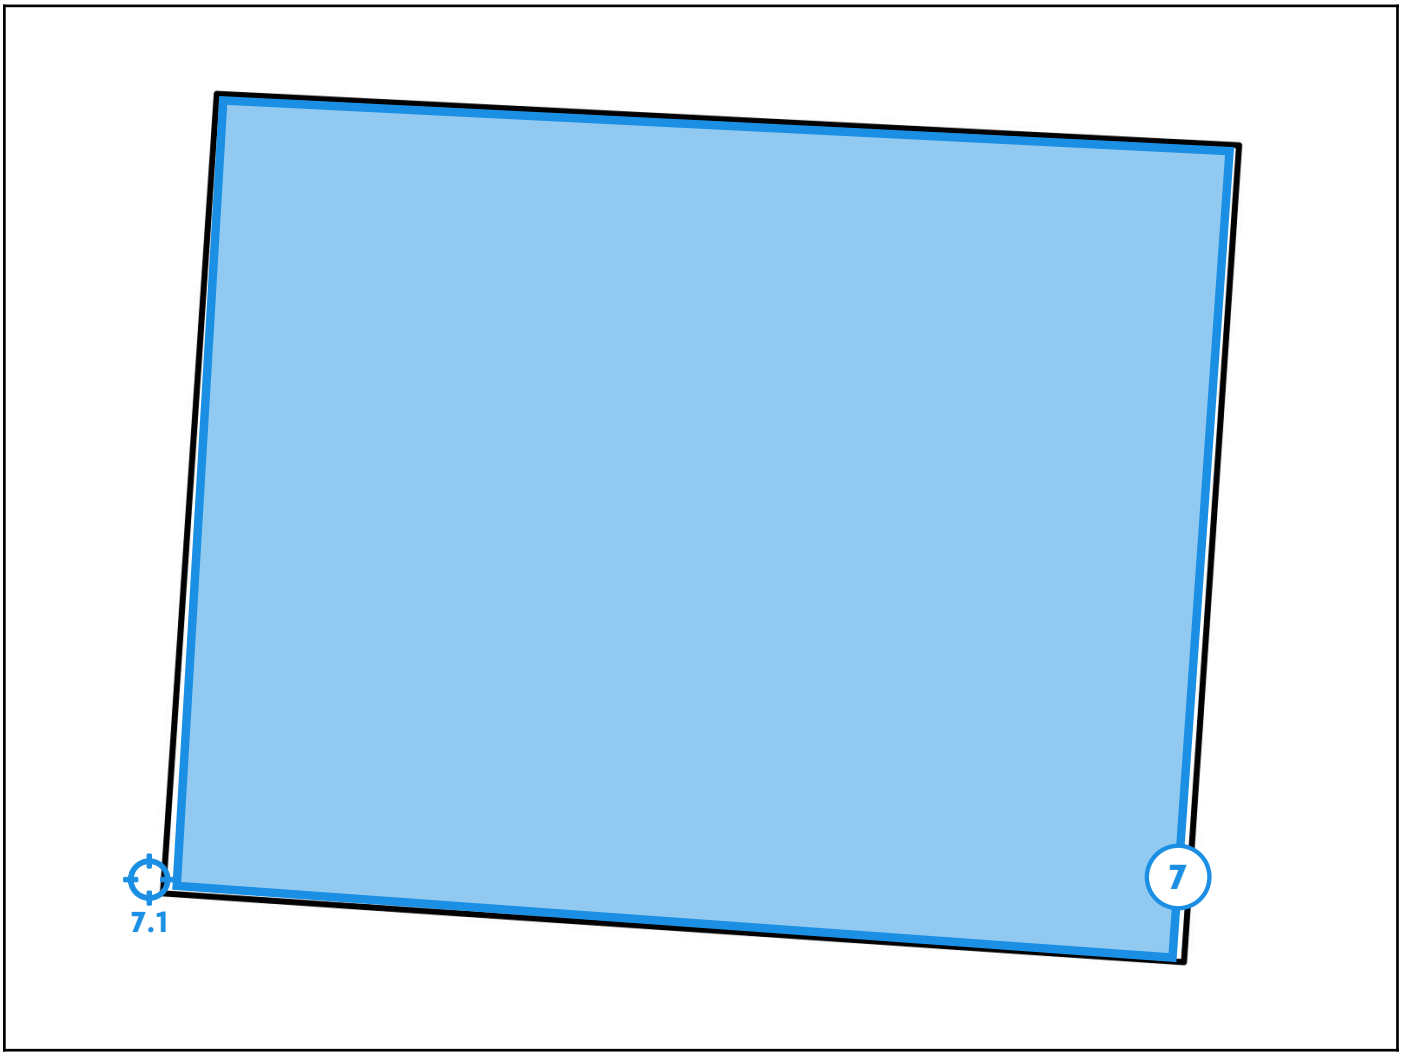
Plan 2.1: Tuinhuis

Beschrijving	Type	Actie
7. Roofing dak tuinhuis	Geen asbest	-
7.1 Code: Pm05	Puntmonster	-

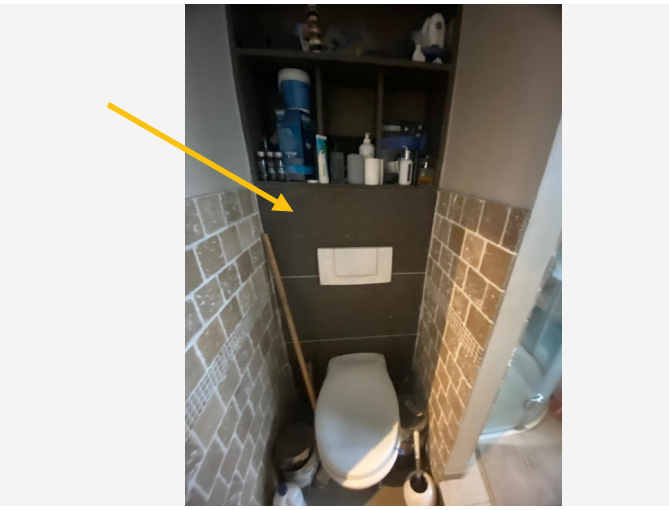
Fiche 1: Wandtegels toilet badkamer

Identificatiemethode	Redelijk vermoeden
Primaire drager	Binnenwand
(Asbest)materiaal	In-situ afwerkingslagen - Lijmlaag
Bindmiddel	Lijm
Gebondenheid bindmiddel	Hecht

Indien bij werken de tegellijm achter de tegels zichtbaar wordt

=> werken stopzetten,ruimte afsluiten, een asbestdeskundige onder de arm nemen om een staal te nemen en deze een labo analyse laten uitvoeren van de tegellijm.

Richtlijnen asbestdeskundige nauwgezet opvolgen!

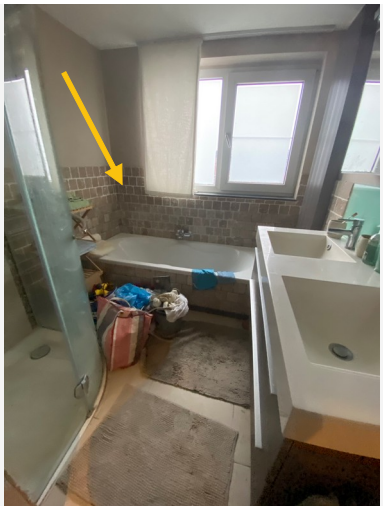
Fiche 2: Wandtegels badkamer

Identificatiemethode	Redelijk vermoeden
Primaire drager	Binnenwand
(Asbest)materiaal	In-situ afwerkingslagen - Lijmlaag
Bindmiddel	Lijm
Gebondenheid bindmiddel	Hecht

Indien bij werken de tegellijm achter de tegels zichtbaar wordt

=> werken stopzetten,ruimte afsluiten, een asbestdeskundige onder de arm nemen om een staal te nemen en deze een labo analyse laten uitvoeren van de tegellijm.

Richtlijnen asbestdeskundige nauwgezet opvolgen!

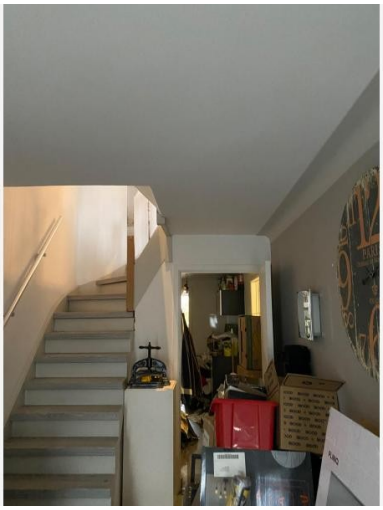
Fiche 8: Stucwerk plafond

Geen asbest

#	Type	Referentie	Resultaat
8.1	Mengmonster	Mm02	Geen asbest
