Asbestinventarisattest

Herentalsesteenweg 33, 2460 Kasterlee

Attestnummer : **20241114-000176.000**
Uitgegeven op : **14.11.2024**
Geldig tot : **14.11.2029**

Niet-asbestveilig

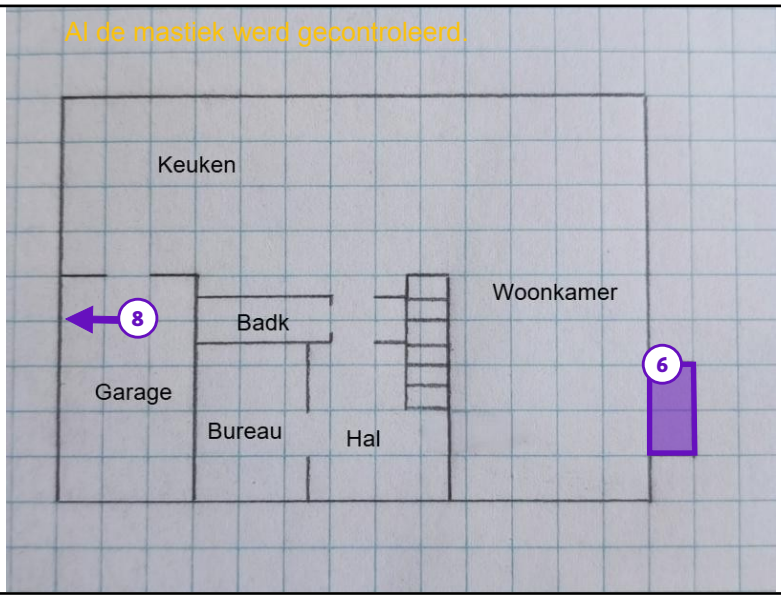
Plan 1.1: Gelijkvloers

Beschrijving	Type	Actie
5. Mastiek ramen en deuren	Advies	-
6. Natuurleien dakkapel woonkamer	Advies	-
8. Cv ketel	Advies	-

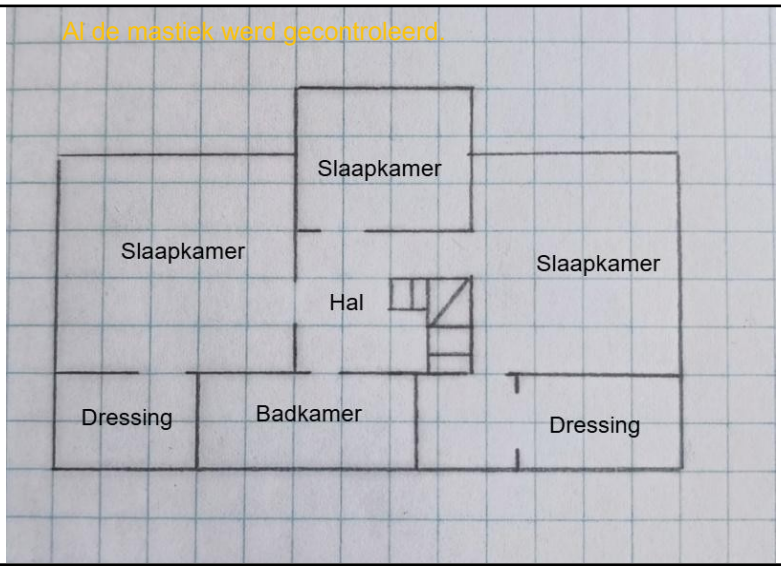
Plan 1.2: Verdieping

Beschrijving	Type	Actie
5. Mastiek ramen en deuren	Advies	-

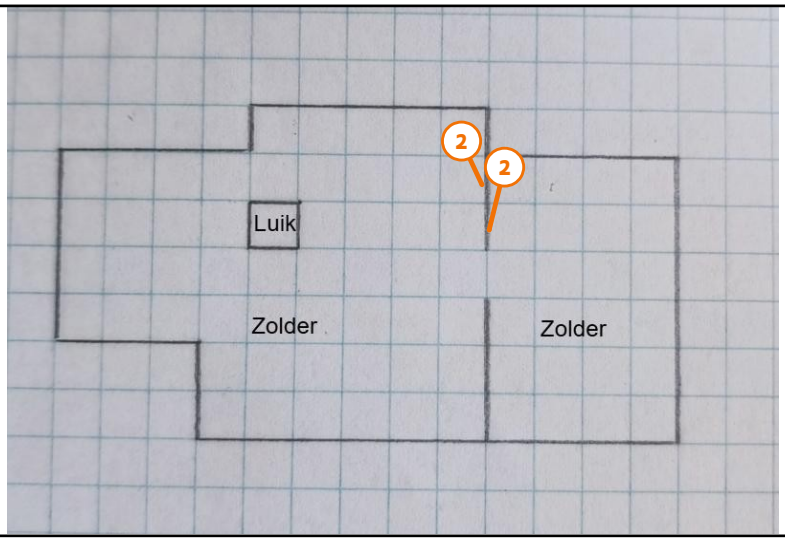
Plan 1.3: Zolderverdieping

Beschrijving	Type	Actie
2. Asbestcementen rookgaskanalen zolder	Asbestmateriaal	Verwijderen

Eindbeoordeling materiaalrisico	Verhoogd materiaalrisico en/of verhoogde kans op vezelvrijgave

- Eenvoudige handelingen: mag via doe-het-zelf of door werknemer(s) met opleidingsattest eenvoudige handelingen
  De buis kan voorzichtig losgebeiteld worden , extra bevochtigen om stof te voorkomen

Standaard dragen van de nodige wegwerp beschermingsmiddelen FFP 3 masker , handschoenen en tyvec CAT III type 5-6

Bij de gemeente/containerpark afsluitzakken halen om dubbel in te pakken en af te voeren naar het containerpark als hechtgebonden asbestafval.

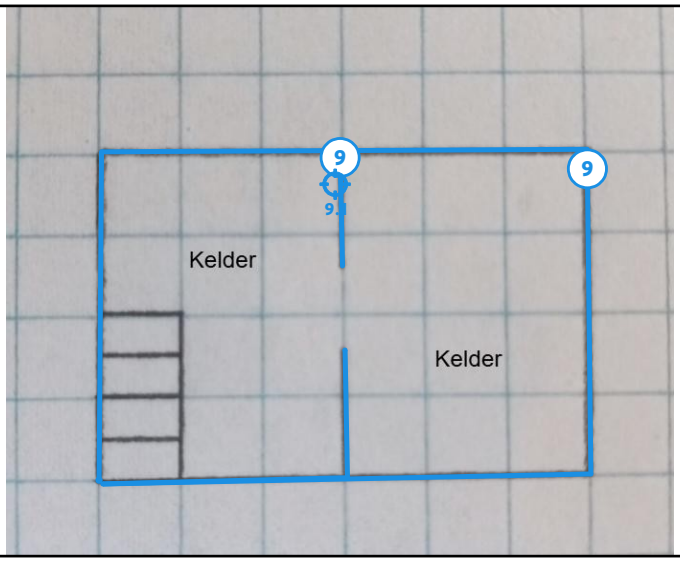
Plan 1.4: Kelder

Beschrijving	Type	Actie
9. Cementbezetting kelder	Geen asbest	-
9.1 Code: 3	Puntmonster	-

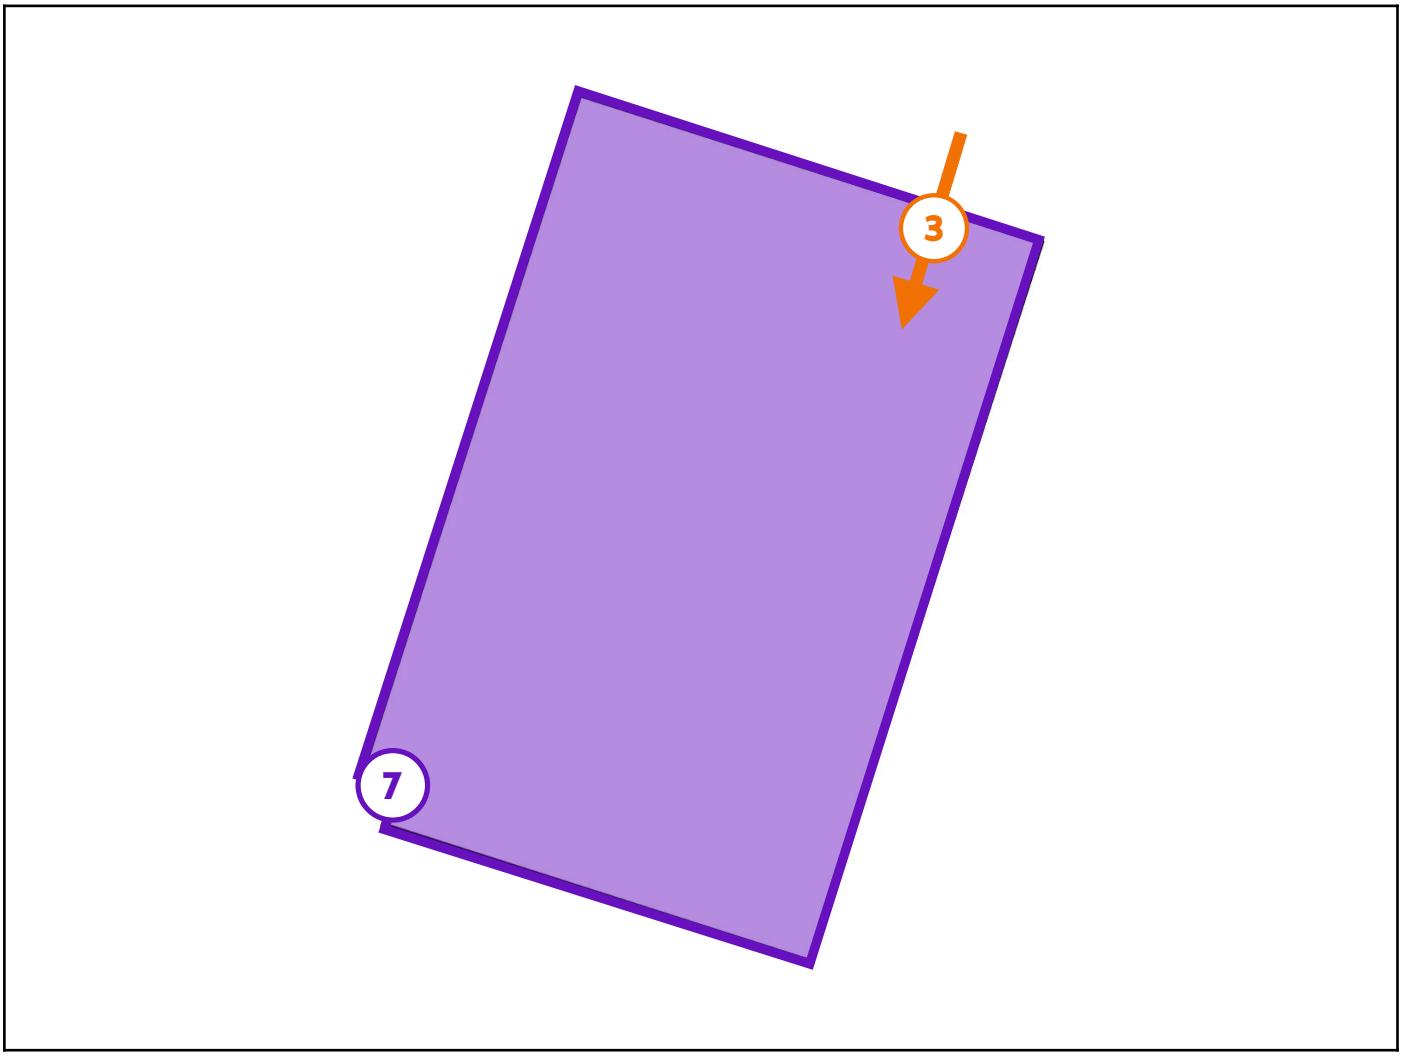
Plan 1.5: Aanduiding dak

Beschrijving	Type	Actie
3. Asbestcementen schoorsteen	Asbestmateriaal	Verwijderen
7. Onderdak	Advies	-

Eindbeoordeling materiaalrisico	Laag materiaalrisico en/of verlaagde kans op vezelvrijgave

- Eenvoudige handelingen: mag via doe-het-zelf of door werknemer(s) met opleidingsattest eenvoudige handelingen
  De buis kan voorzichtig losgebeiteld worden , extra bevochtigen om stof te voorkomen

Standaard dragen van de nodige wegwerp beschermingsmiddelen FFP 3 masker , handschoenen en tyvec CAT III type 5-6

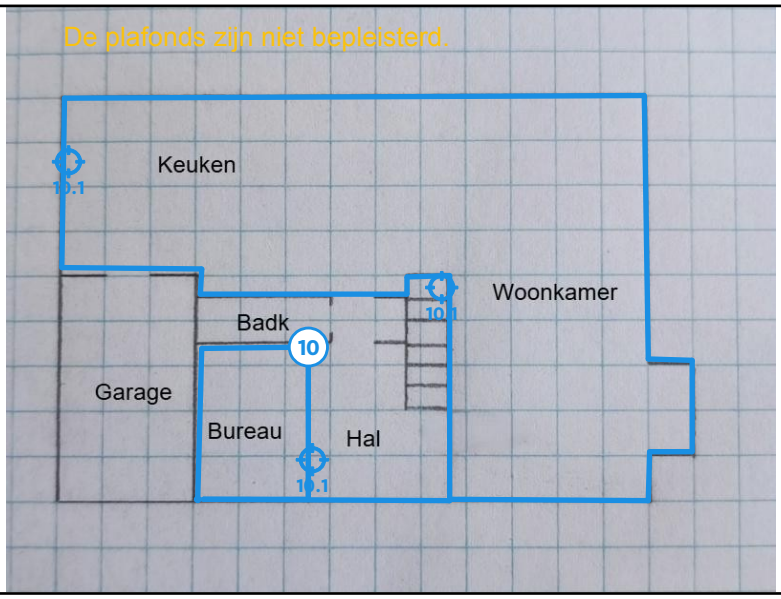
Plan 1.6: Gelijkvloers

Beschrijving	Type	Actie
4. Valse plafonds	Advies	-
10. Pleisterwerk muren	Geen asbest	-
10.1 Code: 1	Mengmonster	-

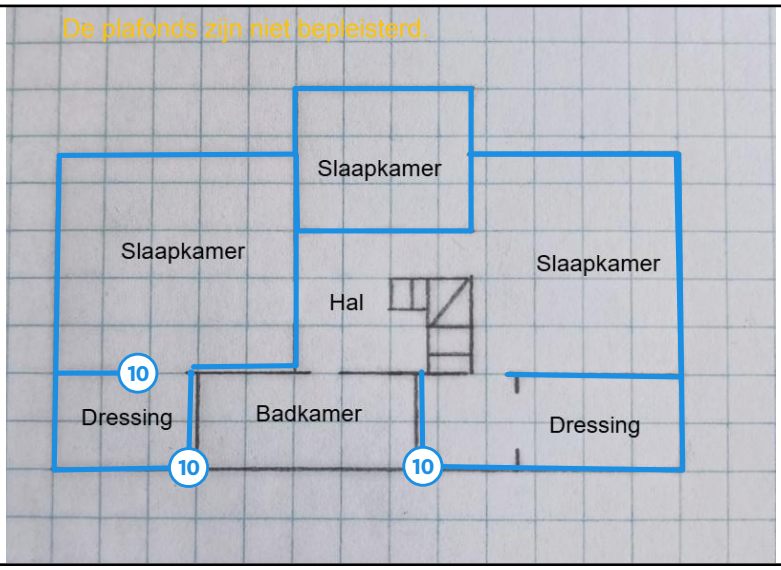
Plan 1.7: Verdieping

Beschrijving	Type	Actie
4. Valse plafonds	Advies	-
10. Pleisterwerk muren	Geen asbest	-

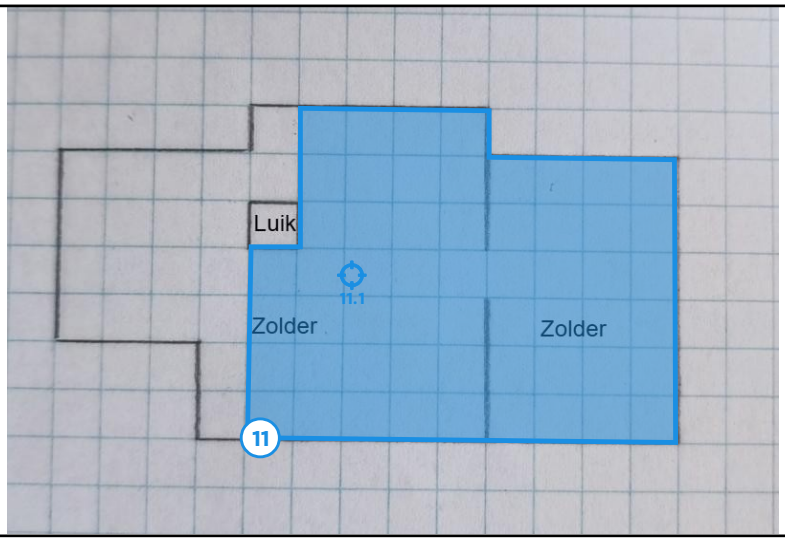
Plan 1.8: Zolderverdieping

Beschrijving	Type	Actie
11. Vloerzeil zolder	Geen asbest	-
11.1 Code: 2	Puntmonster	-

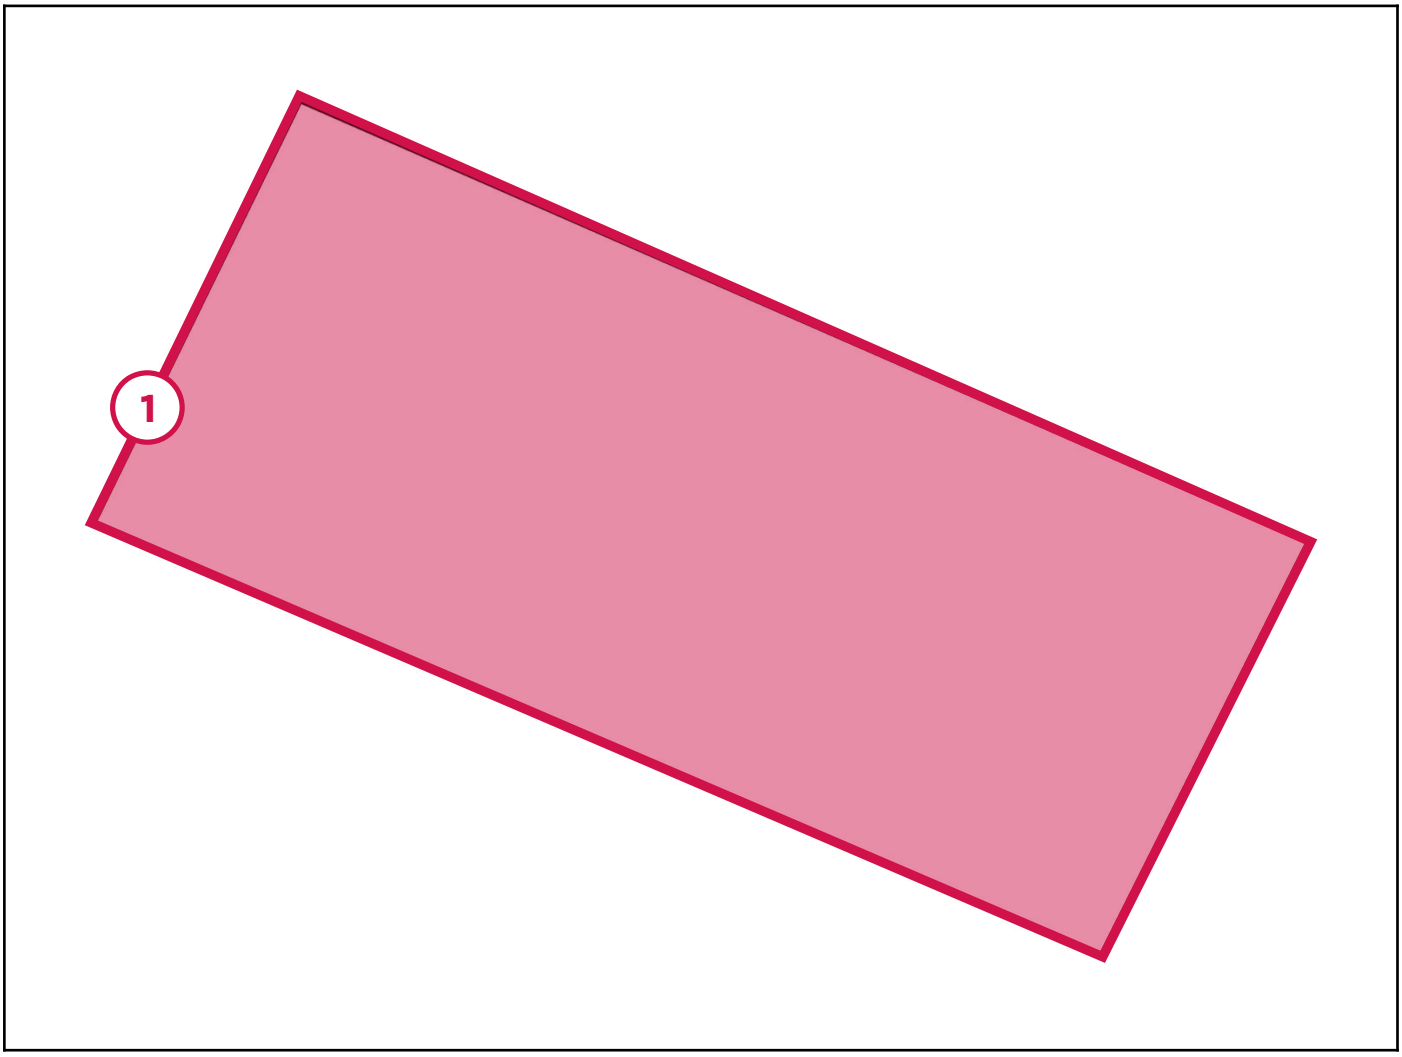
Plan 2.1: Tuinhuis plan

Beschrijving	Type	Actie
1. Leien tuinhuis	Asbestmateriaal	Dringend verwijderen

Eindbeoordeling materiaalrisico	Hoog materiaalrisico en/of hoge kans op vezelvrijgave

Gebondenheid	Categorie 1: hechtgebonden in oorsprong
Asbestsoort (vezeltype)	Crocidoliet aanwezig
Asbestconcentratie	Laag (< 50%)
Afschermingsgraad van het gehele materiaal	Geheel of deels (ook) vrij aan de binnenlucht
Toestand van het materiaal	Zwaar beschadigd, zwaar verweerd

- Eenvoudige handelingen: mag via doe-het-zelf of door werknemer(s) met opleidingsattest eenvoudige handelingen
  Standaard dragen van de nodige wegwerp beschermingsmiddelen FFP 3 masker , handschoenen en tyvec CAT III type 5-6

Indien mogelijk de ondervloer afdekken , leien voorzichtig verwijderen, extra fixeren, niet breken , niet gooien, onmiddellijk verpakken of voorzichtig in container met asbest bag plaatsen.

Gebruik geen stortkokers.

Indien leien in slechte staat zijn en kans bestaat op breken : Eenvoudige handeling opgeleid personeel , alle werknemer(s) moeten wel beschikken over een opleidingsattest eenvoudige handelingen 8u

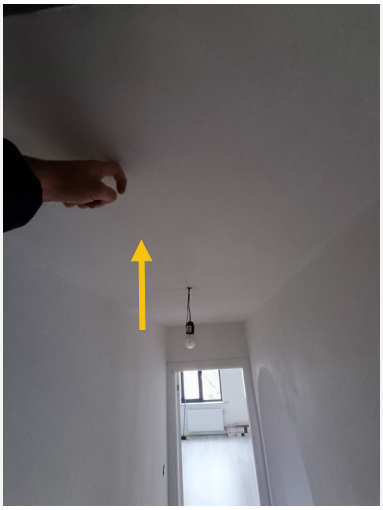
Fiche 4: Valse plafonds

Alle plafonds zijn afgewerkt met valse plafonds in plaatmateriaal. Het is niet duidelijk of er pleisterwerk aanwezig is achter deze valse plafonds, het is aangewezen om bijkomend onderzoek uit te voeren bij werken.

Het plafond bestaat uit gipsplaten. Zonder destructieve handeling is het niet mogelijk om na te gaan of er asbesthoudende materialen aanwezig zijn achter de plafondafwerking. Als bij sloop of renovatie blijkt dat er boven dit plafond nog pleisterwerk aanwezig is, moet dit bemonsterd worden.

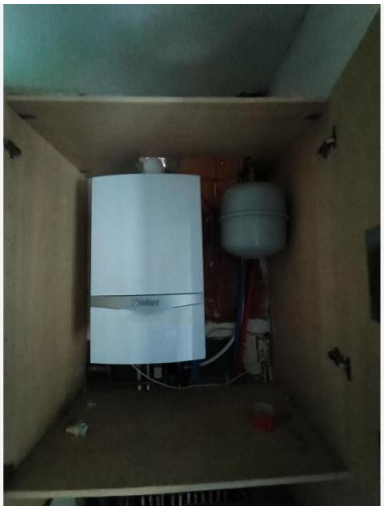
Fiche 8: Cv ketel

De cv ketel werd gecontroleerd en werd als niet-asbestverdacht bevonden. Het betreft een recent model.
