Asbestinventarisattest

Kolveniersstraat 12, 2200 Herentals

Attestnummer : **20260831-000050.000**
Uitgegeven op : **31.08.2026**
Geldig tot : **31.08.2036**

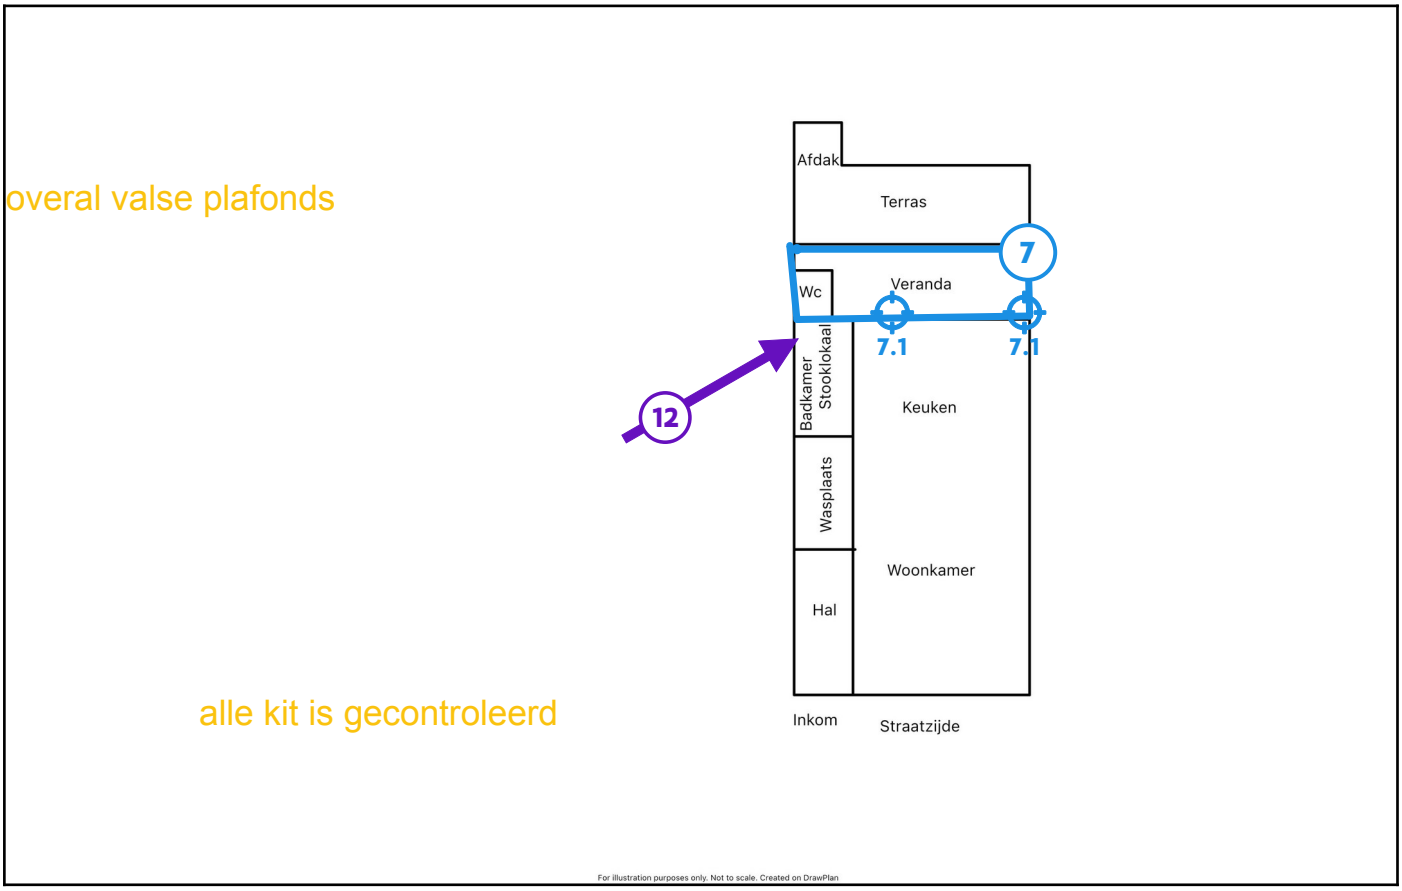
Plan 1.1: Gelijkvloers (2)

Beschrijving	Type	Actie
5. Valse plafonds	Advies	-
7. Cementering binnentoepassing (met staalname)	Geen asbest	-
7.1 Code: 3	Mengmonster	-
8. Kit kozijn-glas (met staalname) houten raam	Geen asbest	-
12. cv geen info te vinden op het toestel	Overige ruimte of materiaal	-

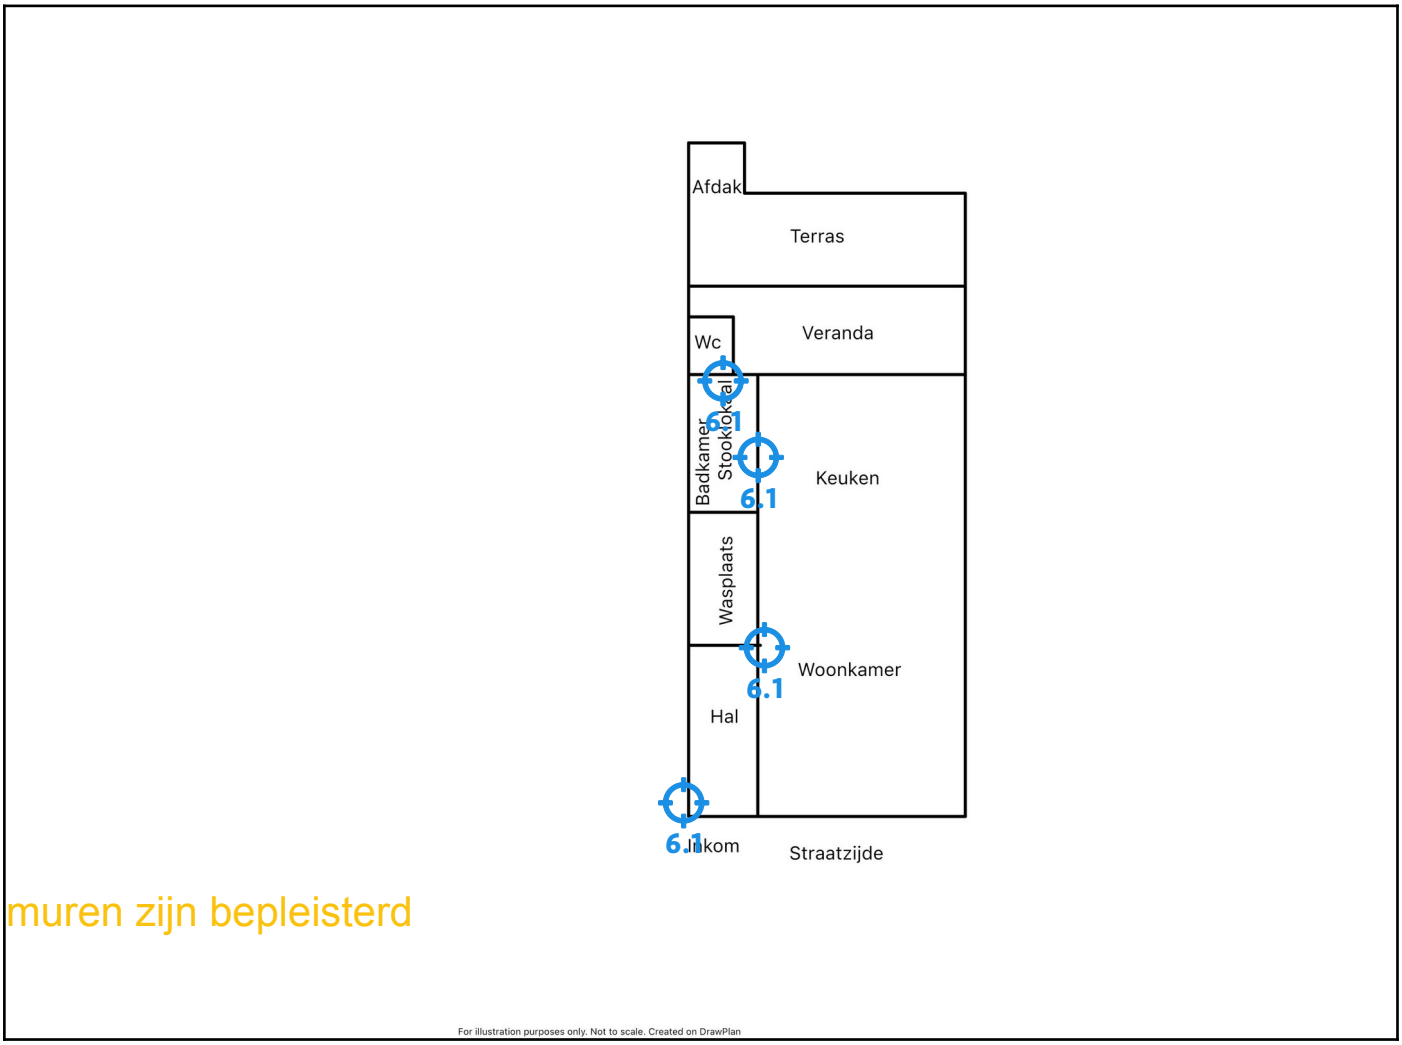
Plan 1.2: Gelijkvloers (2)

Beschrijving	Type	Actie
6. Muurpleister	Geen asbest	-
6.1 Code: 2	Mengmonster	-

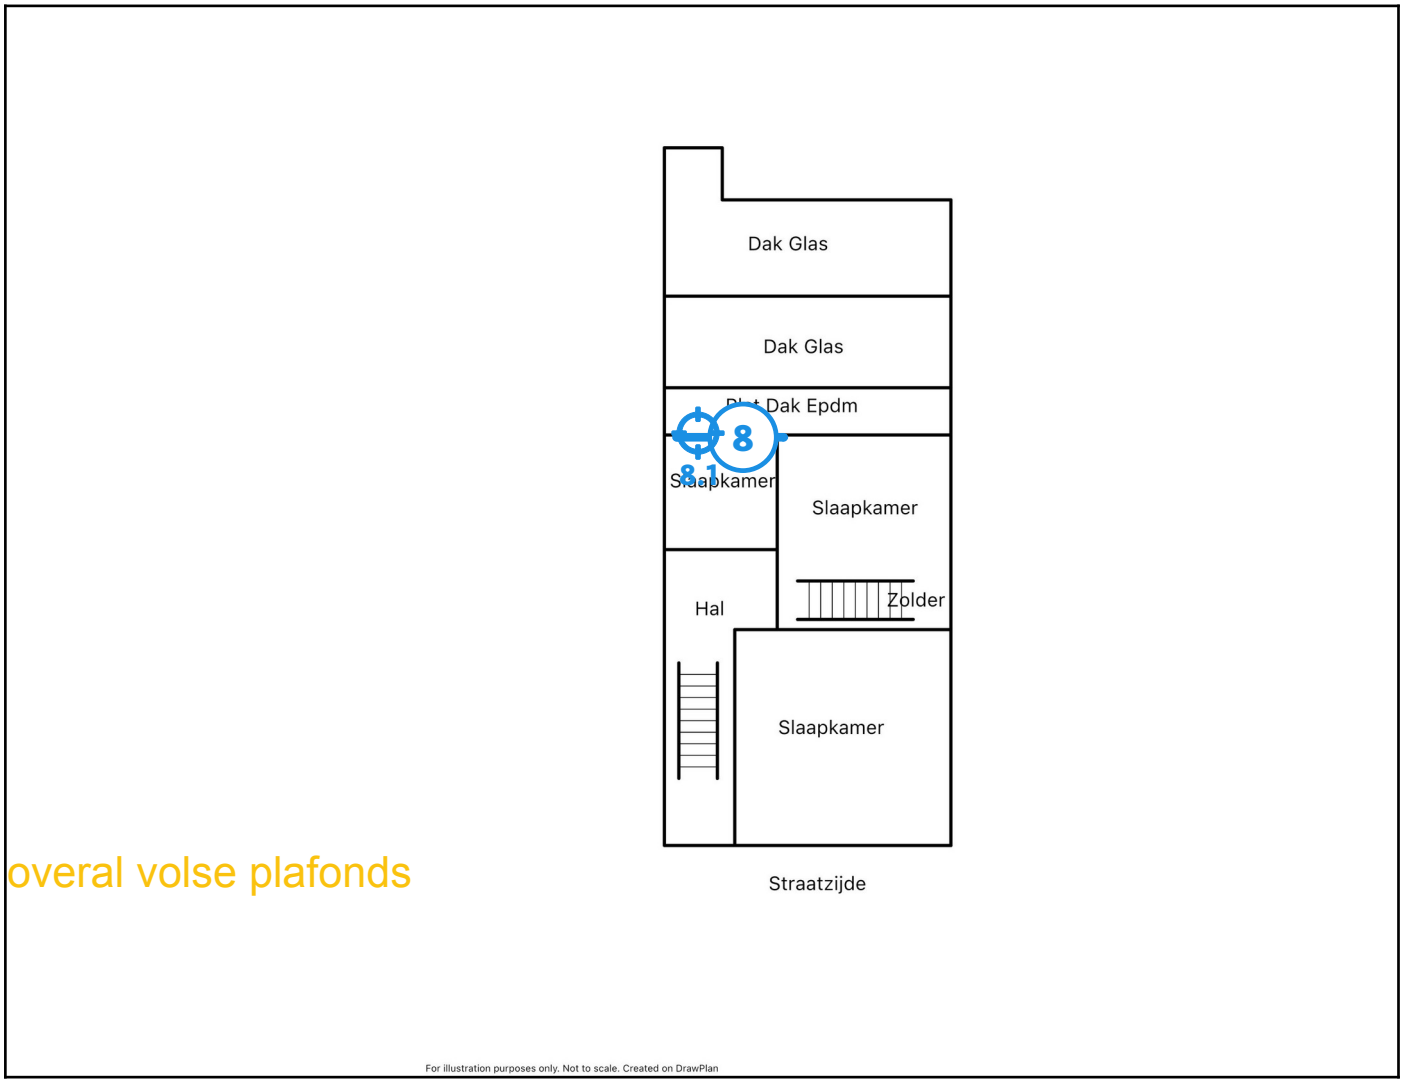
Plan 1.3: 1 Ste verdieping

Beschrijving	Type	Actie
5. Valse plafonds	Advies	-
8. Kit kozijn-glas (met staalname) houten raam	Geen asbest	-
8.1 Code: 1	Puntmonster	-

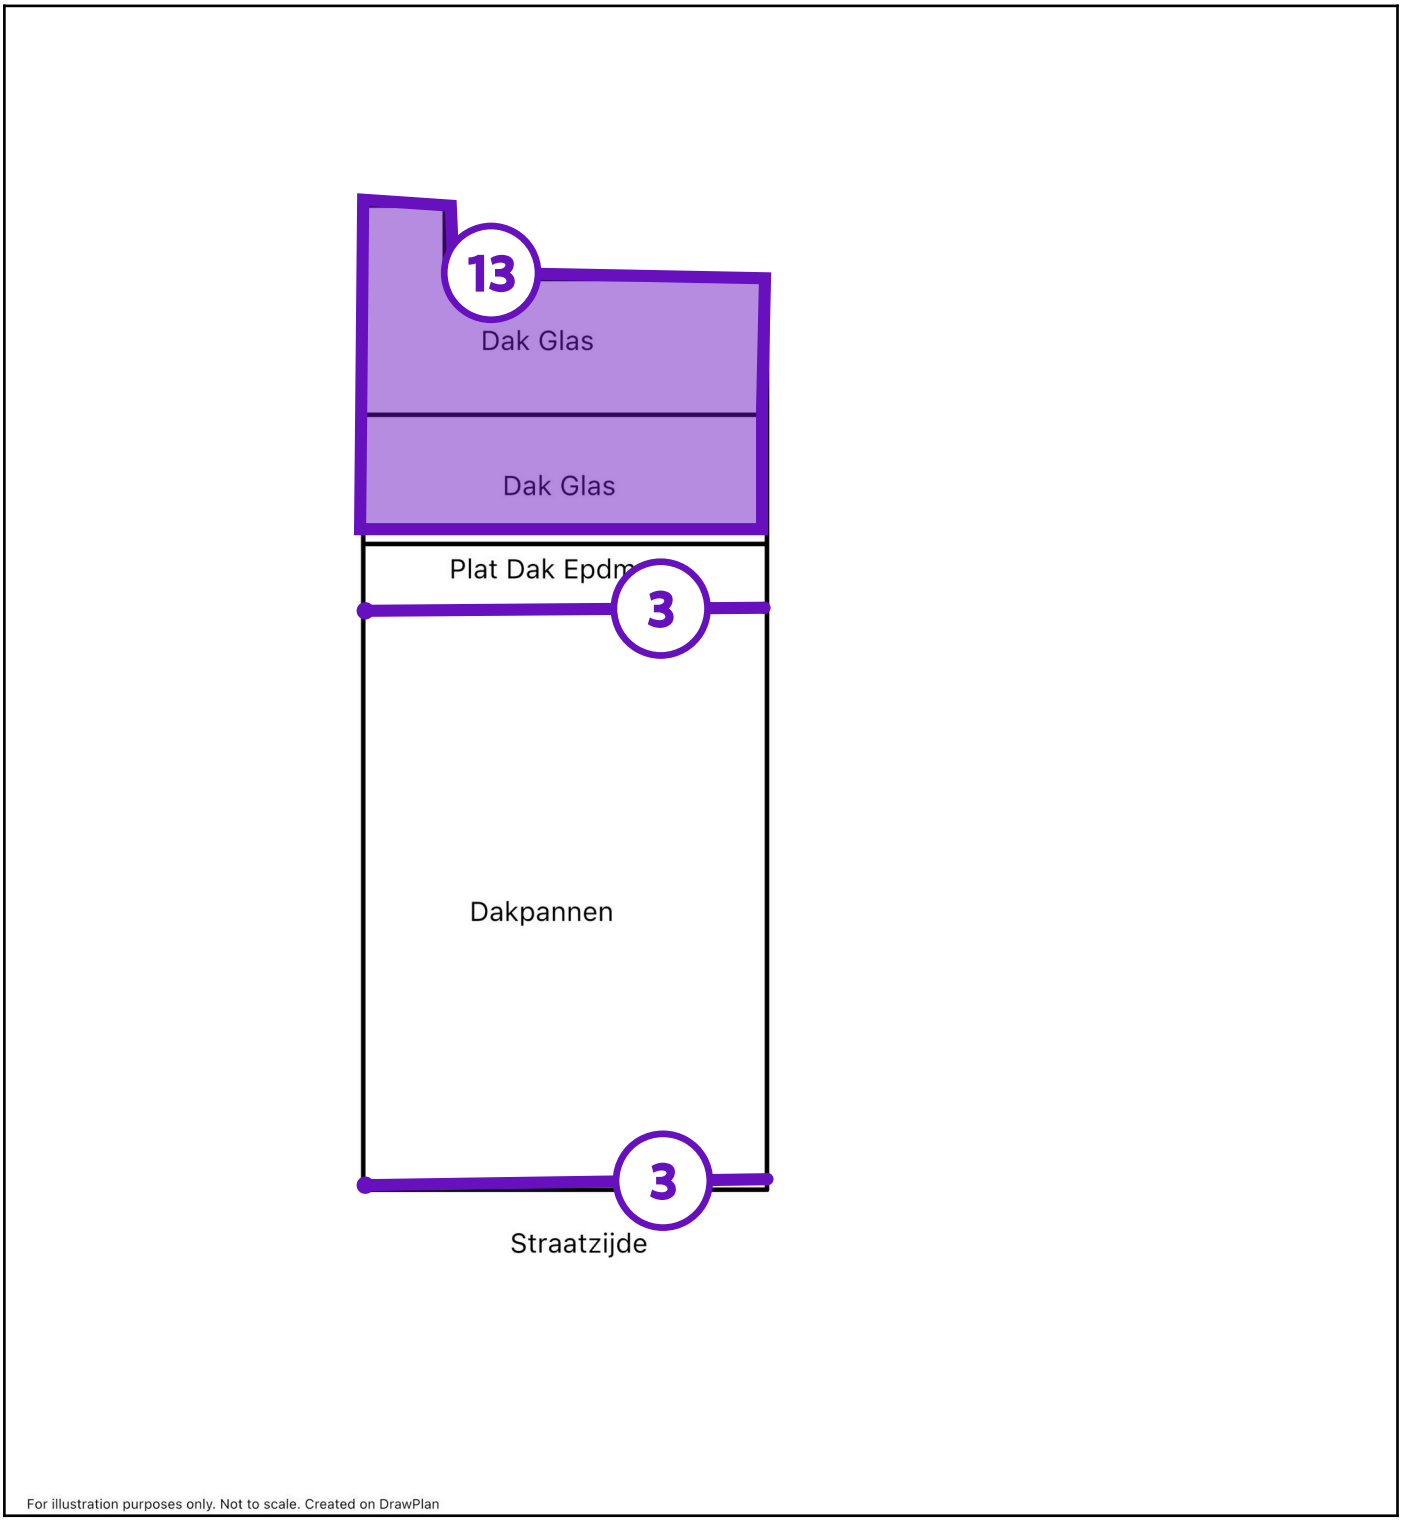
Plan 1.6: Dakplan (2)

Beschrijving	Type	Actie
3. Dakgoot niet zichtbaar (materiaal onbekend)	Beperking	-

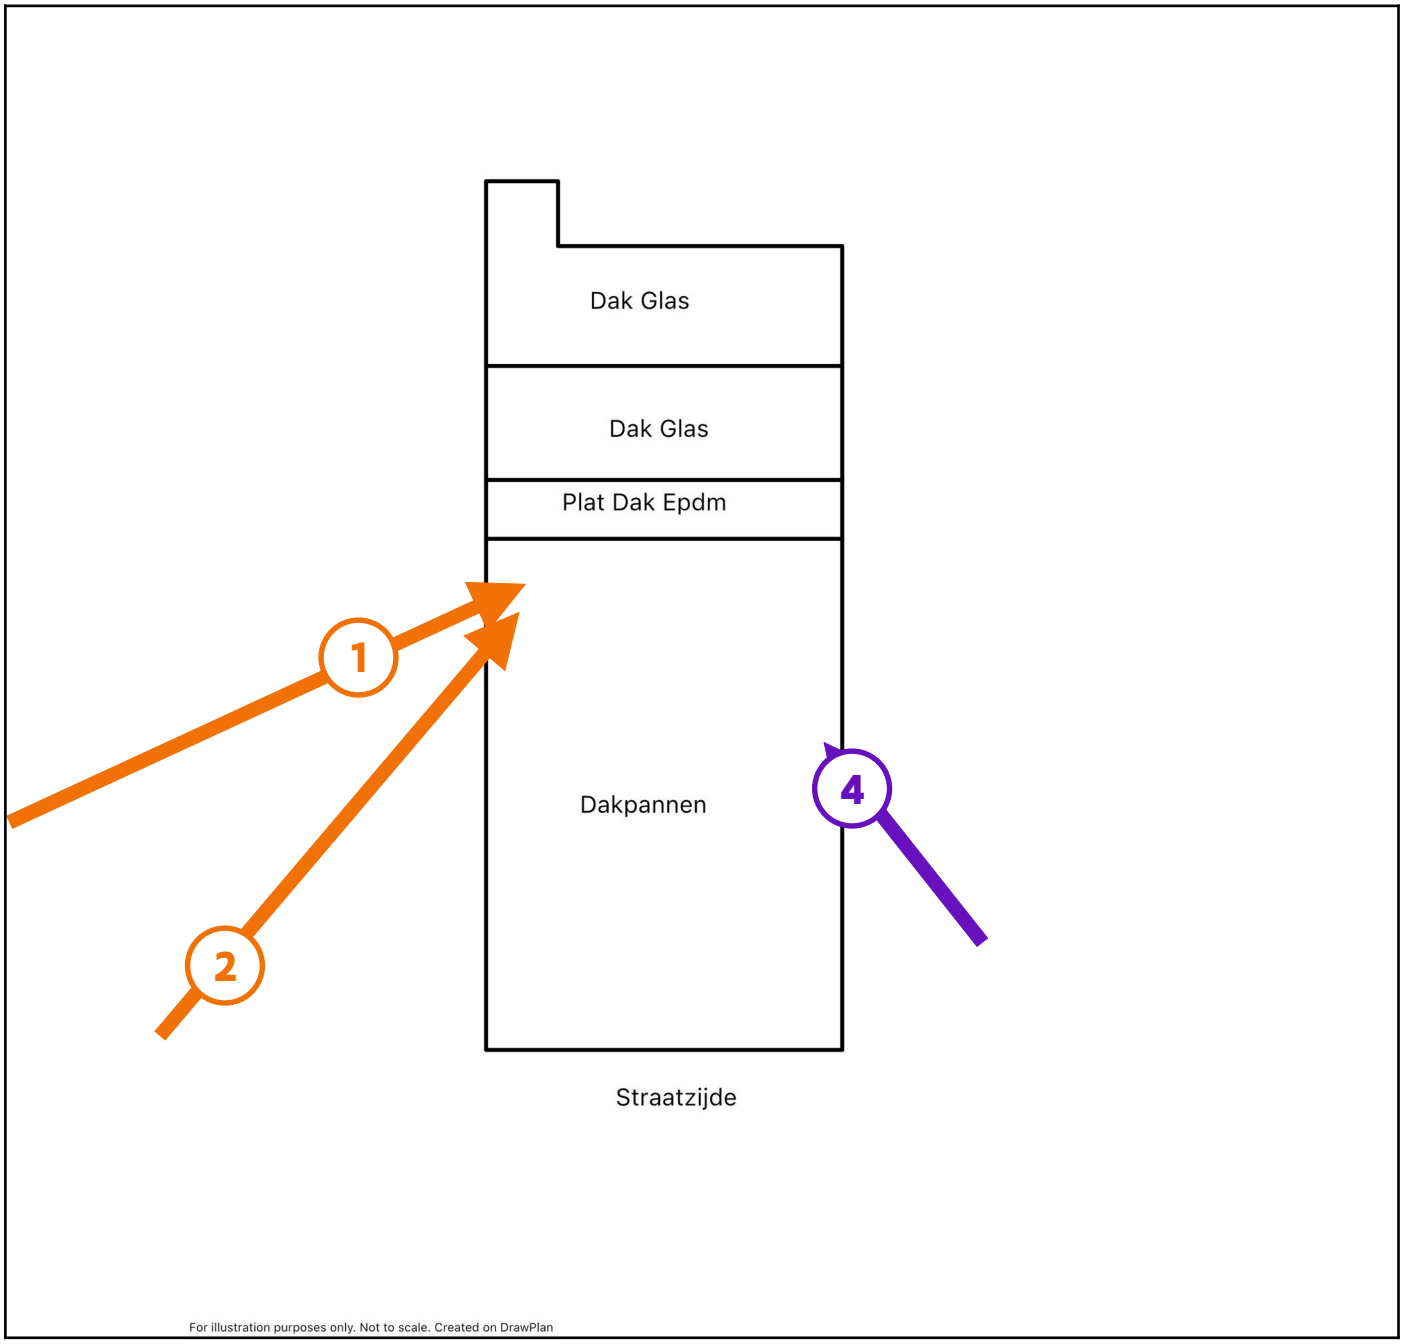
Plan 1.7: Dakplan (2)

Beschrijving	Type	Actie
1. Schouwbuis (visueel vastgesteld)	Asbestmateriaal	Verwijderen
2. Schouwhoed (visueel vastgesteld)	Asbestmateriaal	Verwijderen
4. Schouw op het dak (beperkingsfiche)	Beperking	-

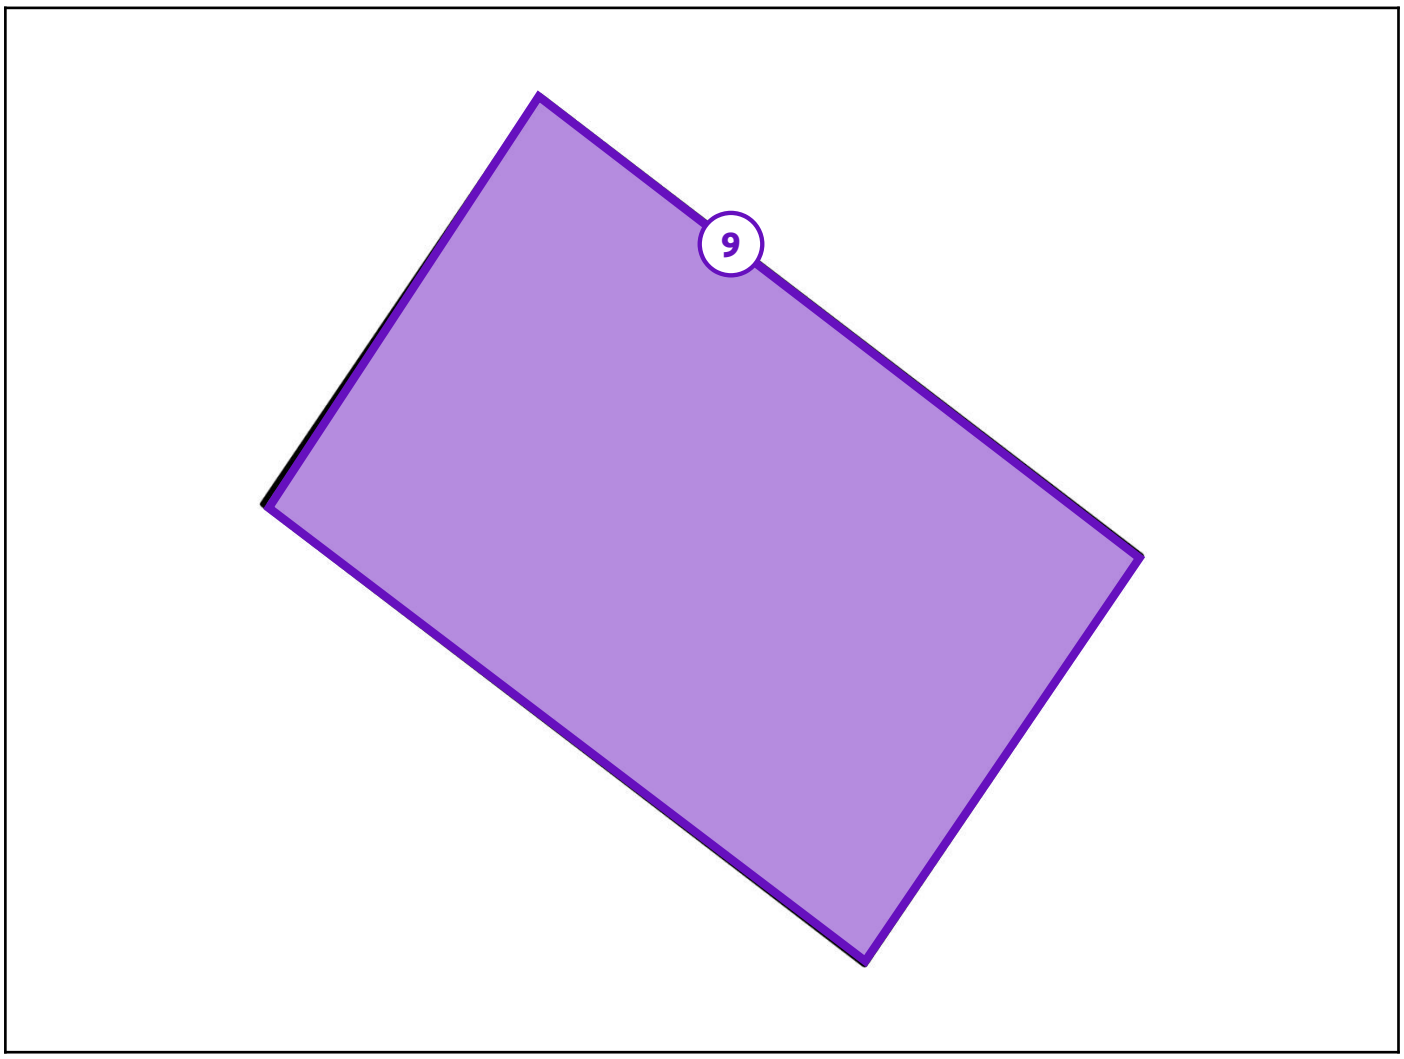
Plan 2.1: dakplan

Beschrijving	Type	Actie
9. Dakbedekking woning en tuinberging niet verdacht.	Overige ruimte of materiaal	-

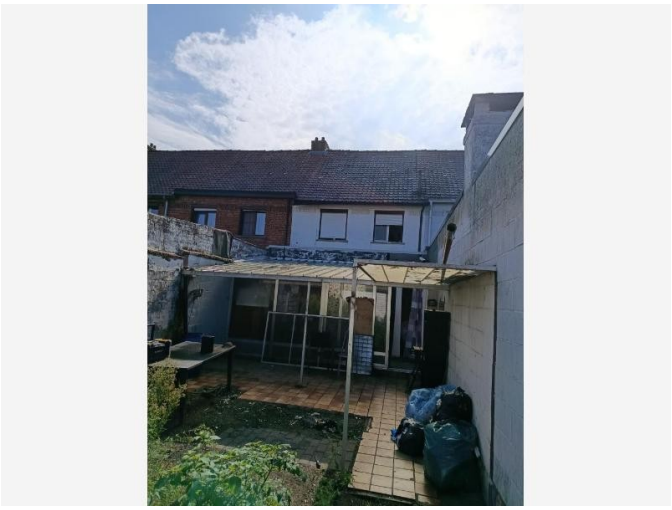
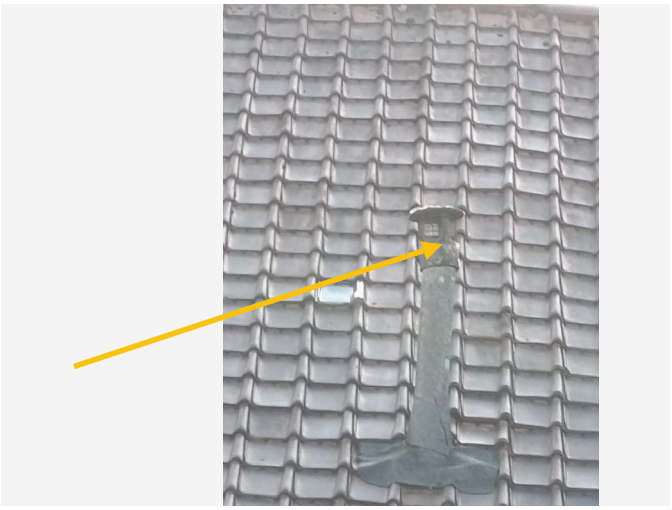
Fiche 2: Schouwhoed (visueel vastgesteld)

Eindbeoordeling materiaalrisico	Verhoogd materiaalrisico en/of verhoogde kans op vezelvrijgave

Gebondenheid	Categorie 1: hechtgebonden in oorsprong
Asbestsoort (vezeltype)	Crocidoliet aanwezig
Asbestconcentratie	Laag (< 50%)
Afschermingsgraad van het gehele materiaal	Geheel of deels vrij aan de buitenlucht, maar geen contact met binnenlucht
Toestand van het materiaal	Matig beschadigd, matig verweerd

Beschrijving	Schouwhoed (visueel vastgesteld)
Omgeving	Buiten
Primaire drager	HVAC infrastructuur en uitrusting
Asbestmateriaal	Schouwhoed, ventilatiekap (anti-windval)
Bindmiddel van asbestmateriaal	Cement
Gebondenheid op basis van bindmiddel	Hecht
Hoeveelheid (gewicht - aantal)	• 2,99 kg - 1 stuk
Totaal gewicht	2,99 kg
Eenvoudig bereikbaar	Ja
Bevestigingswijze	• Geklemd
Identificatiemethode	De asbestdeskundige beoordeelt het materiaal als asbestverdacht en dus asbesthoudend, en dit zonder monstername. Motivatie: Er is een onderzoeksbeperking die monstername verhindert; De ruimte of het materiaal bevindt zich hoger dan 3,5 meter vanaf een vaste ondergrond.
Destructieve handeling voor identificatie	Nee
Opmerking	De vermelde oppervlaktes, diktes, gewichten en volumes betreffen een beredeneerde schatting. Er worden geen rechten verleend aan deze oppervlaktes/diktes/volumes.

- Zorg voor een veilig beheer. Vermijd het beschadigen van het asbestmateriaal. Controleer de toestand jaarlijks op wijzigingen.
- Verwijder dit asbestmateriaal zo snel mogelijk. Volg de toestand goed op.
- Voer bijkomende staalname(s) uit.

- Eenvoudige handelingen: mag via doe-het-zelf of door werknemer(s) met opleidingsattest eenvoudige handelingen
  EH via doe-het zelf De schouwhoed kan voorzichtig losgebeiteld worden , extra bevochtigen om stof te voorkomen Standaard dragen van de nodige wegwerp beschermingsmiddelen FFP 3 masker , handschoenen en tyvec CAT III type 5-6 , afwasbaar schoeisel Bij de gemeente/containerpark afsluitzakken halen om dubbel in te pakken , sluit luchtdicht af en breng naar het plaatselijk containerpark als hechtgebonden asbestafval. Voor hechtgebonden toepassingen: Bij verwijdering door doe-het-zelf moet men dit afval dubbel en luchtdicht verpakt aandienen bij het gemeentelijk recyclagepark. Men raadpleegt best op voorhand de voorwaarden van het recyclagepark. Zie ook link Zie https://ovam.vlaanderen.be/wie-mag-wat-verwijderen https://ovam.vlaanderen.be/voorzorgsmaatregelen-bij-asbestverwijdering

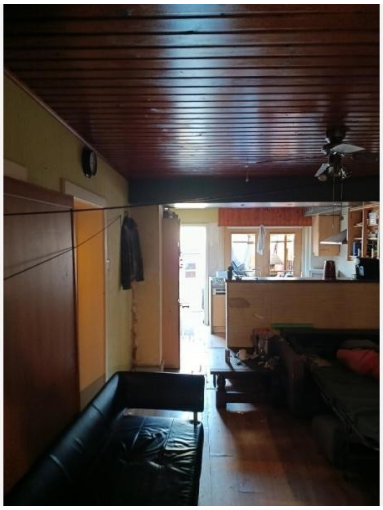
Fiche 5: Valse plafonds

Plafonds zijn afgewerkt met valse plafonds in plaatmateriaal. Het is niet duidelijk of er pleisterwerk of ander verdacht asbestmateriaal aanwezig is achter / op deze valse plafonds, het is aangewezen om bijkomend onderzoek uit te voeren bij werken. Zonder destructieve handeling is het niet mogelijk om na te gaan of er asbesthoudende materialen aanwezig zijn achter de plafond afwerking. Als bij sloop of renovatie blijkt dat er achter deze plafonds nog pleisterwerk of asbest verdachte toepassingen aanwezig zijn, moet dit bemonsterd worden.

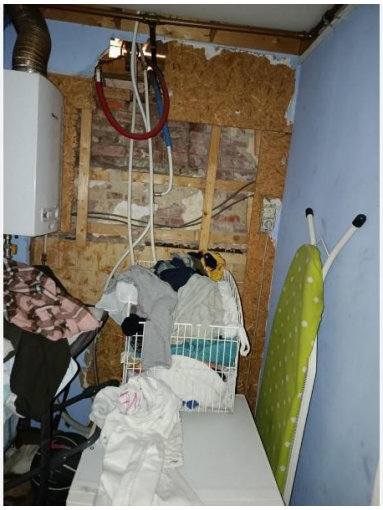
Fiche 6: Muurpleister

Geen asbest

#	Type	Referentie	Resultaat
6.1	Mengmonster	2	Geen asbest

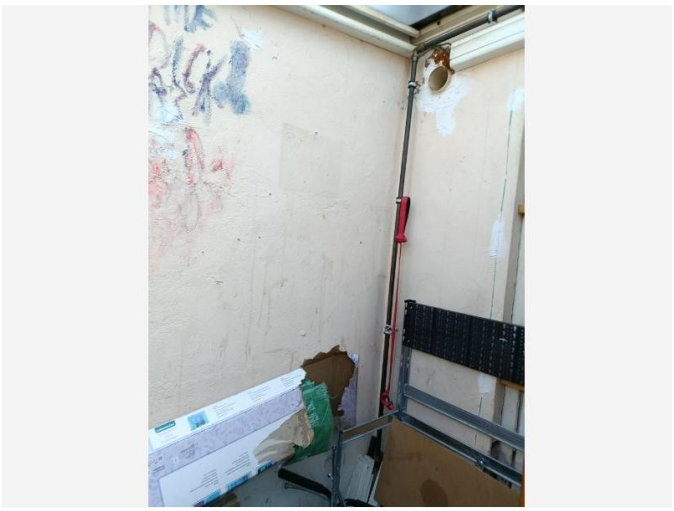
Fiche 7: Cementering binnentoepassing (met staalname)

Geen asbest

#	Type	Referentie	Resultaat
7.1	Mengmonster	3	Geen asbest

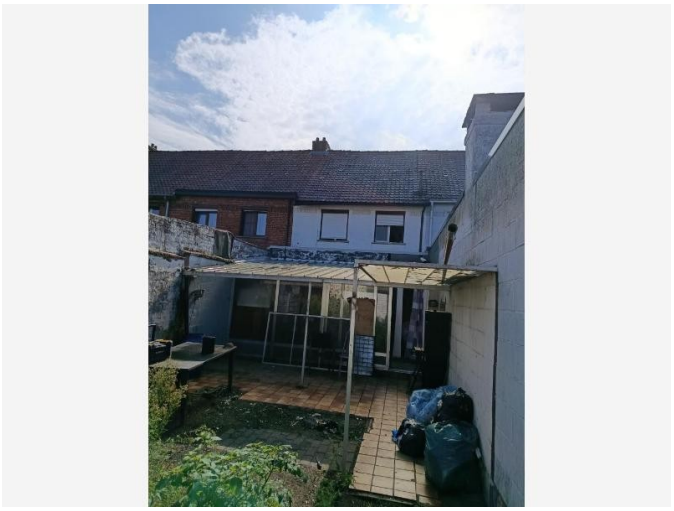
Beschrijving	Notitie	Terug te vinden op plannen
Fiche 9: Dakbedekking woning en tuinberging niet verdacht.	De dakbedekking woning werd gecontroleerd. deze bestaat uit .dakpannen..... en bevat geen asbest verdachte materialen. De dakbedekking tuinberging werd gecontroleerd. deze bestaat uit .metalen dakplaten..... en bevat geen asbest verdachte materialen.	Plan 2.1: dakplan
Fiche 10: Dakbedekking veranda en afdak woning niet verdacht.	De dakbedekking werdt gecontroleerd. deze bestaat uit glasplaten ..... en bevat geen asbest verdachte materialen.	Plan 1.5: Dakplan (2)
Fiche 11: Dak bekleding Plat dak boven keuken	Het plat dak bestaat uit epdm rubber deze is niet verdacht(het is niet gekend wat eronder zich bevindt bij werken extra controle aangewezen)	Plan 1.5: Dakplan (2)

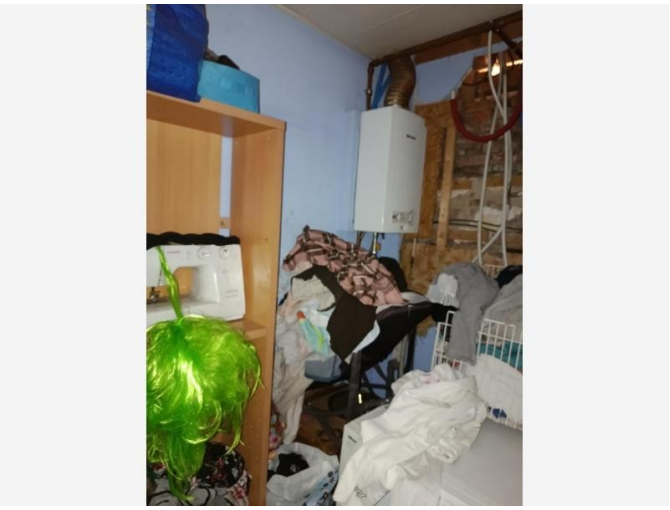
Beschrijving	Notitie	Terug te vinden op plannen
Fiche 12: cv geen info te vinden op het toestel	er is geen informatie te vinden van de cv-ketel. laat deze controleren door een erkende firma.	Plan 1.1: Gelijkvloers (2)
