Verslag huishoudelijke elektrische installatie op laagspanning en zeer lage spanning

Referentie: **012-20260826-02**	Datum controle: **26/08/2026**
Keurder: **012**

Eigenaar:	**Onbekend**	EAN-code:	**541448820055986555**
Adres installatie:	**Kolveniersstraat 12, 2200 - Herentals**	Nummer teller(s):	**1SAG1100282001**
		Distributienetbeheerder installatie:	**Fluvius**
Datum uitvoering installatie:	☐ Vóór 01/10/1981 ☑ Tussen 01/10/1981 en 01/06/2020 ☐ Vanaf 01/06/2020		
Type:	☑ Wooneenheid ☐ Niet-huishoudelijk ☐ PV ☐ Batterij ☐ Laadpaal

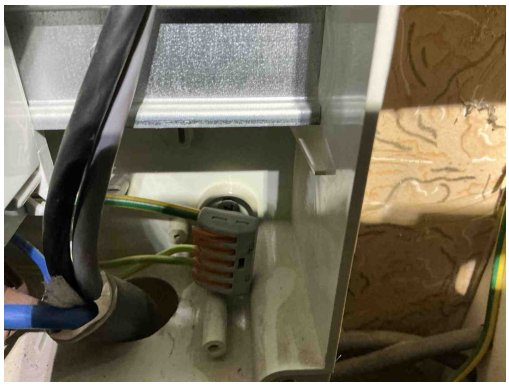
B17 - De voedingsspanning is niet op elk bord vermeld (Boek 1: 3.1.3.3).
Opmerking: Oa bord 1,2

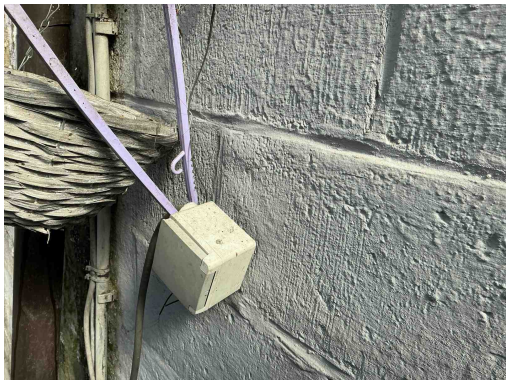
T21 - Het elektrisch materieel is niet geplaats volgens de voorschriften van de fabrikant/ regels van goed vakmanschap . (Boek 1: 1.4.1.3)
Opmerking: Oa vijzen niet afgedekt bord 1,2, contactdoos niet deftig geplaatst tuin

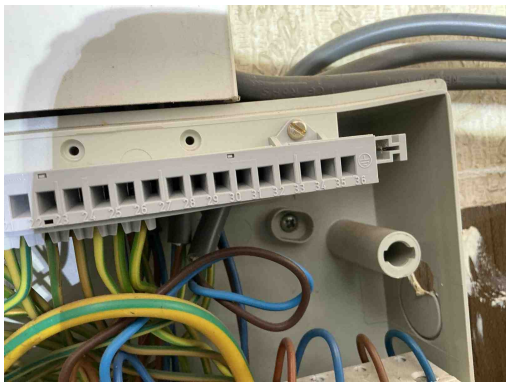
T21 - Het elektrisch materieel is niet geplaats volgens de voorschriften van de fabrikant/ regels van goed vakmanschap . (Boek 1: 1.4.1.3)
Opmerking: Oa vijzen niet afgedekt bord 1,2, contactdoos niet deftig geplaatst tuin

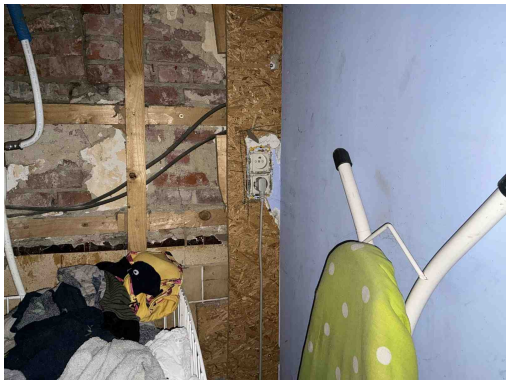
T21 - Het elektrisch materieel is niet geplaats volgens de voorschriften van de fabrikant/ regels van goed vakmanschap . (Boek 1: 1.4.1.3)
Opmerking: Oa vijzen niet afgedekt bord 1,2, contactdoos niet deftig geplaatst tuin

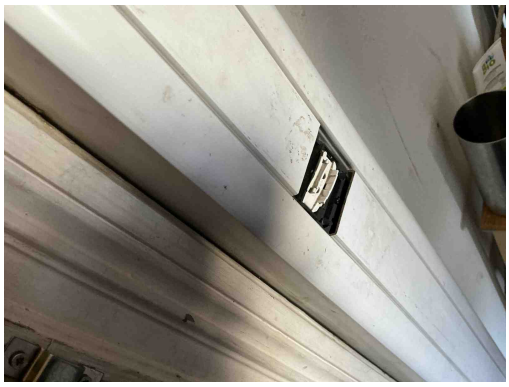
T10 - Bepaalde contactdozen en/of schakelaars zijn niet degelijk bevestigd (Boek 1: 1.4.1.3).
Opmerking: Oa berging ,slaapkamer

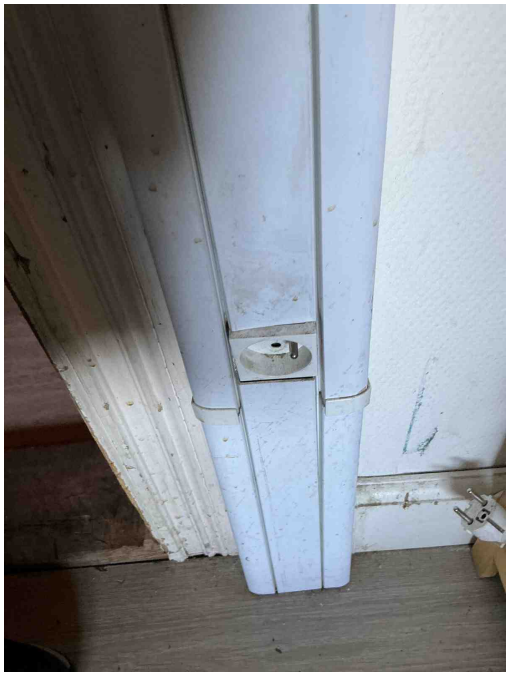
T10 - Bepaalde contactdozen en/of schakelaars zijn niet degelijk bevestigd (Boek 1: 1.4.1.3).
Opmerking: Oa berging ,slaapkamer

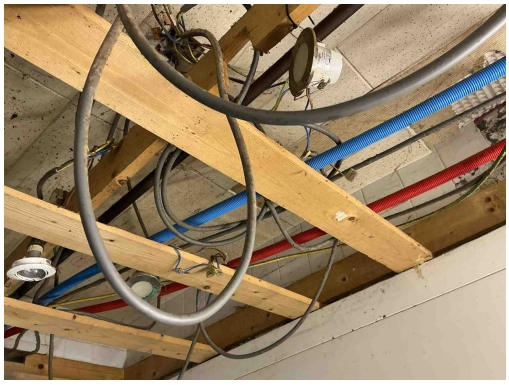
T09 - Bepaalde contactdozen en/of schakelaars zijn beschadigd (Boek 1: 1.4.1.3).
Opmerking: Oa badkamer ,terras ,

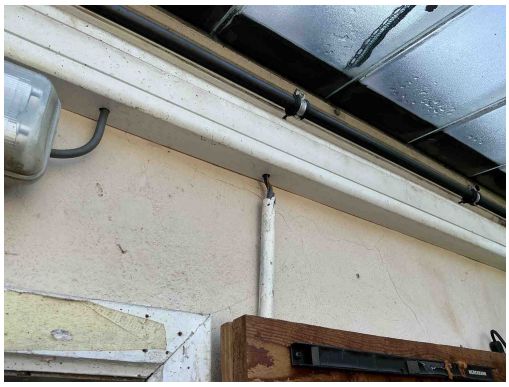
C13 - Onvoldoende bevestiging van de leiding(en) (Boek 1: 5.2.9.5).
Opmerking: Oa badkamer ,tuin

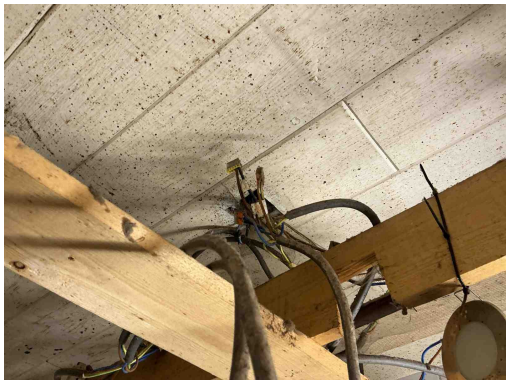
C21 - Het gebruik van geleiders van het type VOB, zonder bijkomende afscherming is niet toegestaan (Boek 1: 5.2.9.6).
Opmerking: Oa badkamer ,terras ,slaapkamer

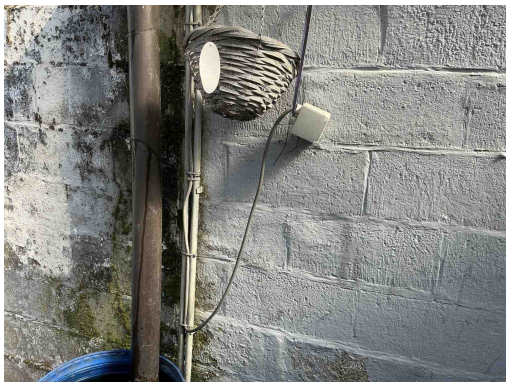
C21 - Het gebruik van geleiders van het type VOB, zonder bijkomende afscherming is niet toegestaan (Boek 1: 5.2.9.6).
Opmerking: Oa badkamer ,terras ,slaapkamer

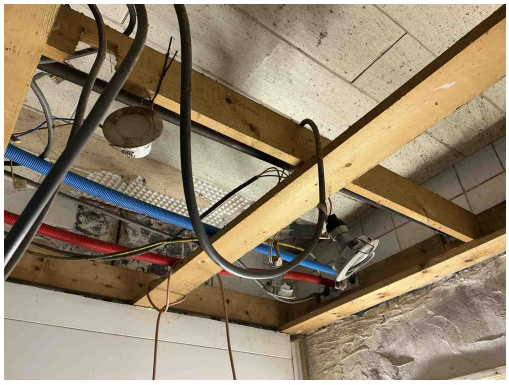
C13 - Onvoldoende bevestiging van de leiding(en) (Boek 1: 5.2.9.5).
Opmerking: Oa badkamer ,tuin

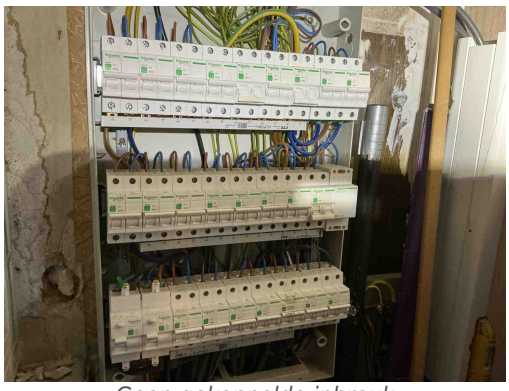
T23 - Het elektrisch materiaal is beschadigd. (Boek 1: 1.4.1.3).
Opmerking: Oa badkamer
