Asbestinventarisattest

Sleutelstraat 21, 2000 Antwerpen

Attestnummer : **20240302-000019.000**
Uitgegeven op : **02.03.2024**
Geldig tot : **02.03.2034**

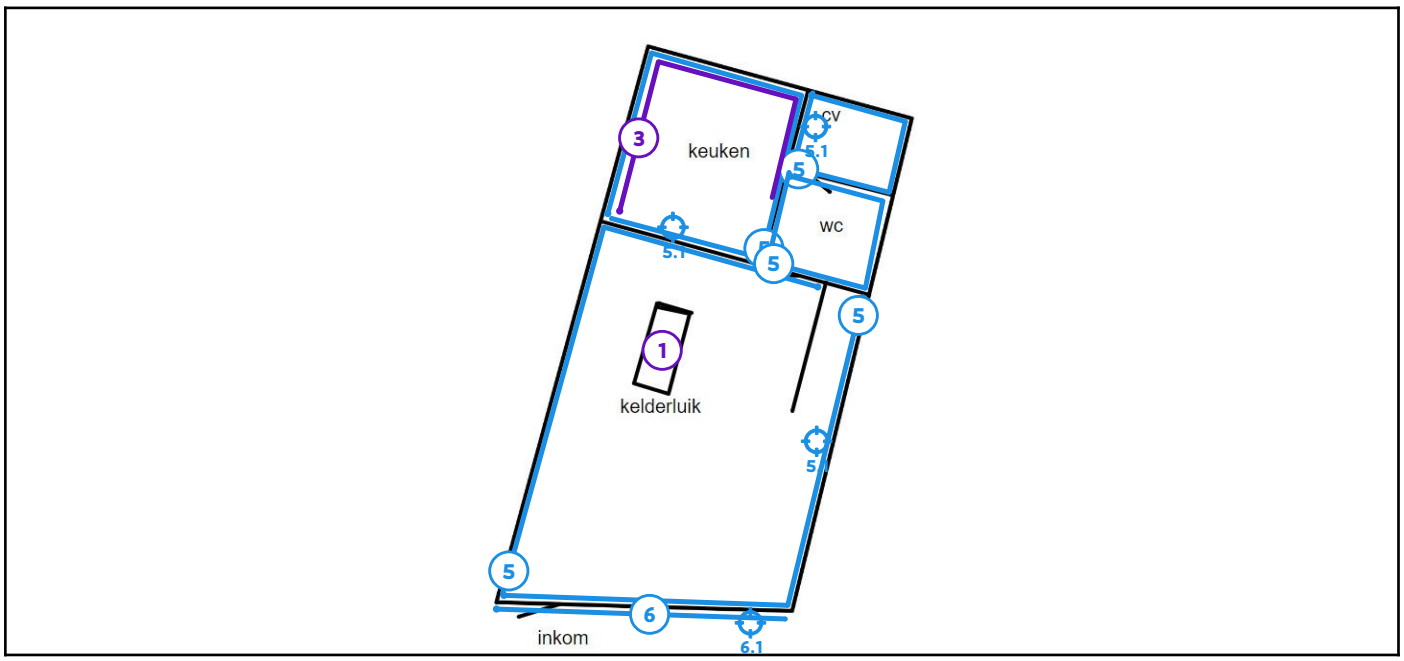
Plan 1.1: Gelijkvloers muren

Beschrijving	Type	Actie
1. Materiaal in opslag kelder	Beperking	-
3. Tegellijm	Advies	-
5. Pleisterwerk muren	Geen asbest	-
5.1 Code: 1	Mengmonster	-
6. Crepi voorgevel	Geen asbest	-
6.1 Code: 3	Puntmonster	-

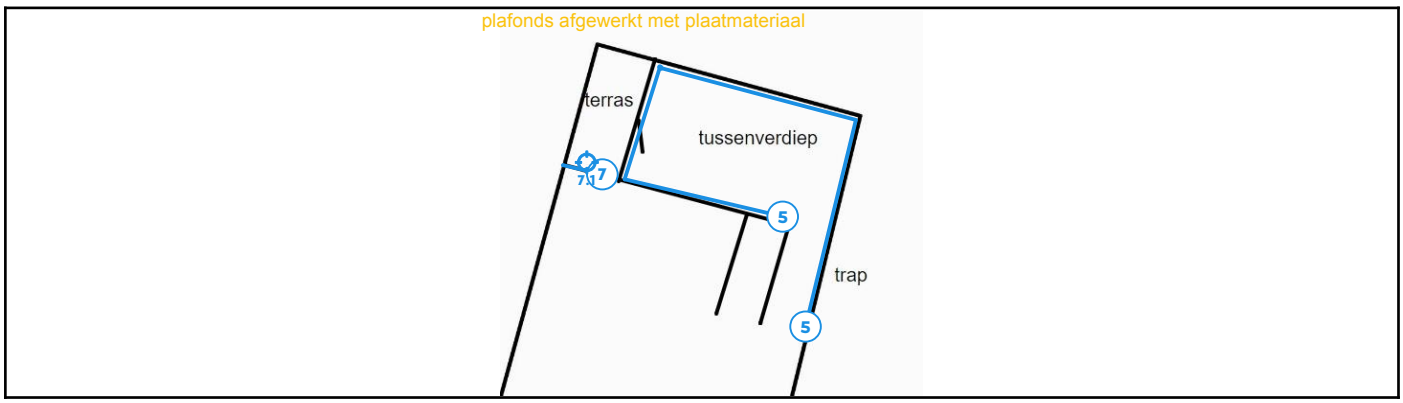
Plan 1.2: Tussenverdiep muren/plafond

Beschrijving	Type	Actie
4. Plaatmateriaal plafonds	Advies	-
5. Pleisterwerk muren	Geen asbest	-
7. Crepi achtergevel	Geen asbest	-
7.1 Code: 4	Puntmonster	-

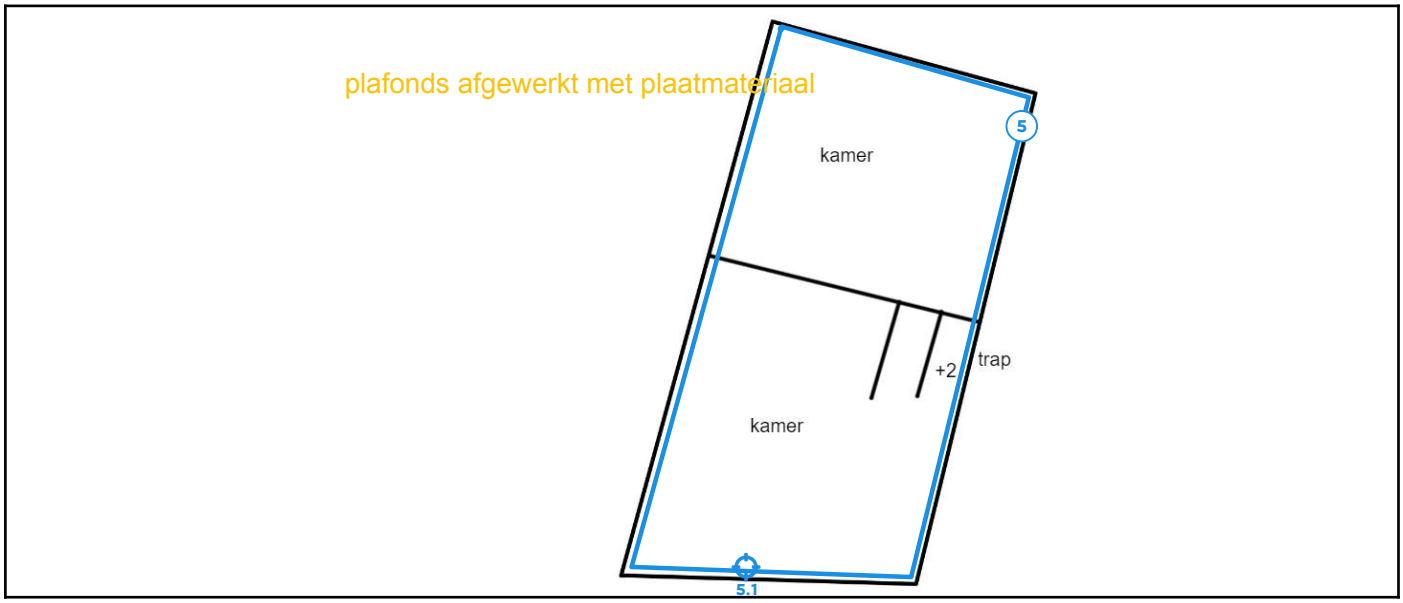
Plan 1.3: Verdieping 1 muren/plafond

Beschrijving	Type	Actie
4. Plaatmateriaal plafonds	Advies	-
5. Pleisterwerk muren	Geen asbest	-
5.1 Code: 1	Mengmonster	-

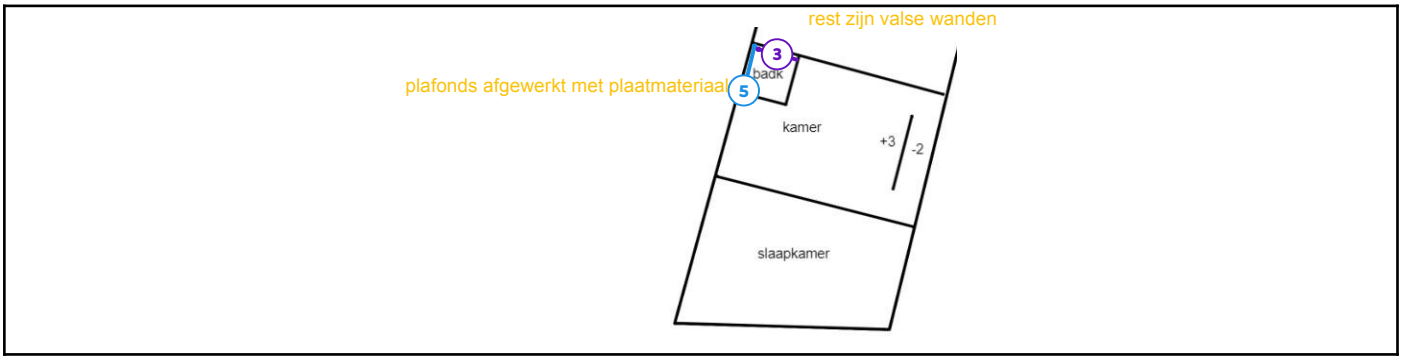
Plan 1.4: Verdieping 2 muren/plafond

Beschrijving	Type	Actie
3. Tegellijm	Advies	-
4. Plaatmateriaal plafonds	Advies	-
5. Pleisterwerk muren	Geen asbest	-

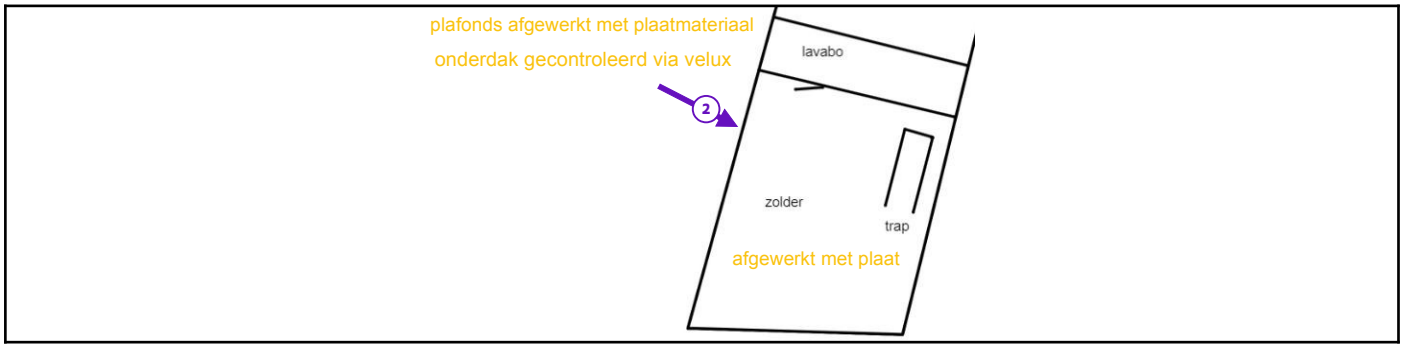
Plan 1.5: Zolder muren/plafond

Beschrijving	Type	Actie
2. Onderdak gecontroleerd	Advies	-
4. Plaatmateriaal plafonds	Advies	-
5. Pleisterwerk muren	Geen asbest	-

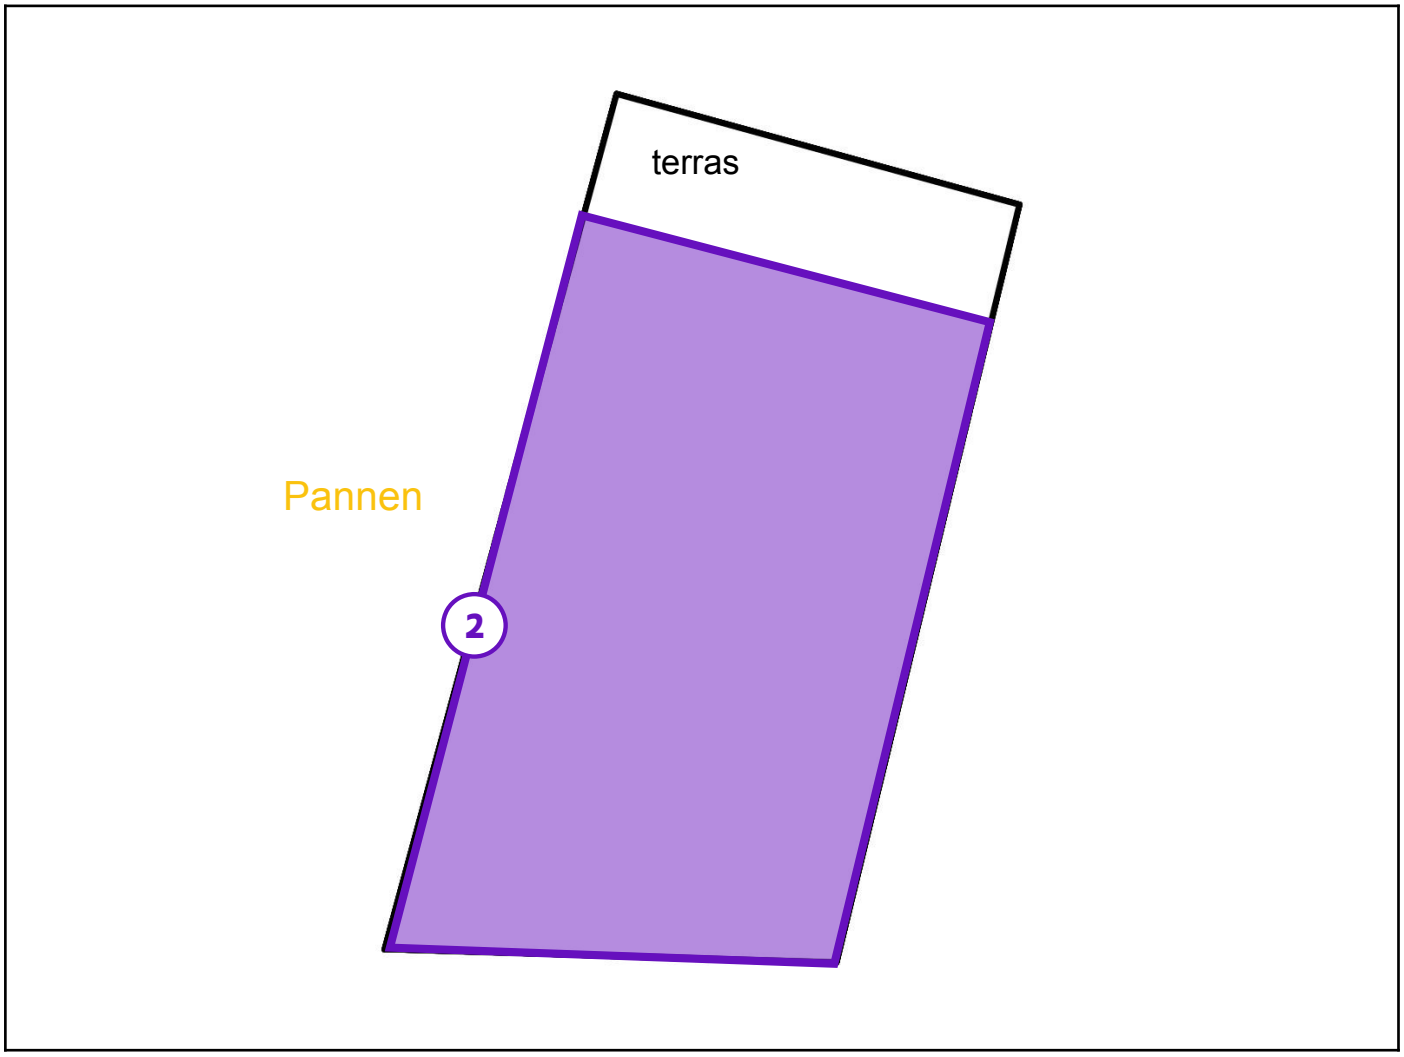
Plan 1.7: Dak plan

Beschrijving	Type	Actie
2. Onderdak gecontroleerd	Advies	-

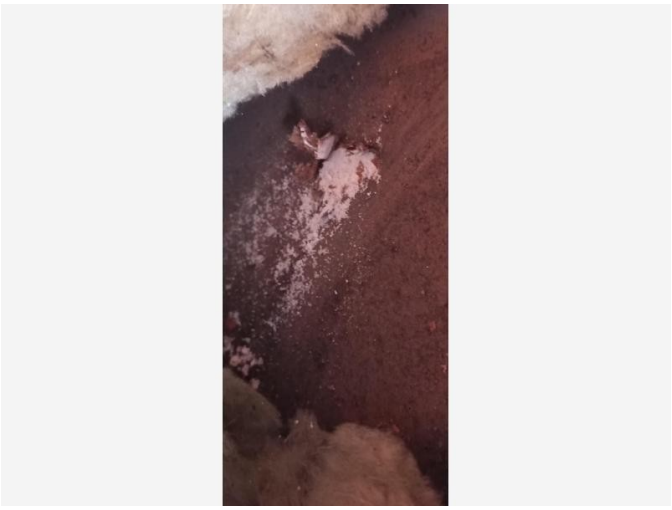
Fiche 2: Onderdak gecontroleerd

Het onderdak werd geinspecteerd dmv het opheffen van dakpannen. Er werd geen asbestverdacht onderdak vastgesteld. (gipsvezelplaat)

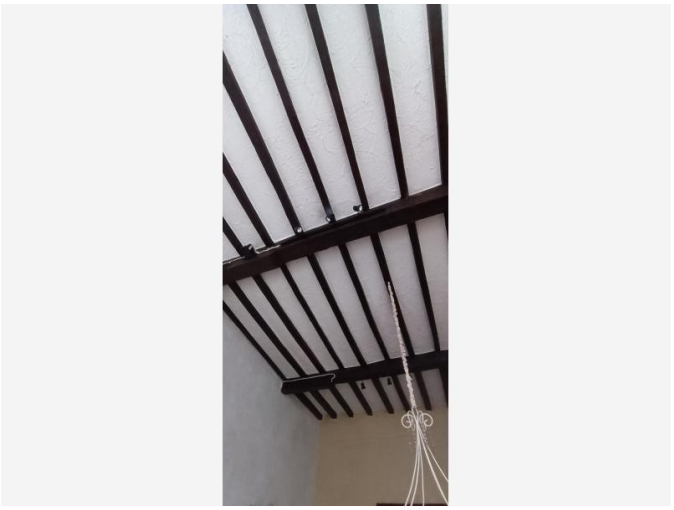
Fiche 4: Plaatmateriaal plafonds

De meeste plafonds zijn afgewerkt met valse plafonds in plaatmateriaal. (enkel een deel van de keuken cv ruimte en wc is pleisterwerk vastgesteld en bemonsterd) Het is niet duidelijk of er pleisterwerk aanwezig is achter deze valse plafonds, het is aangewezen om bijkomend onderzoek uit te voeren bij werken.

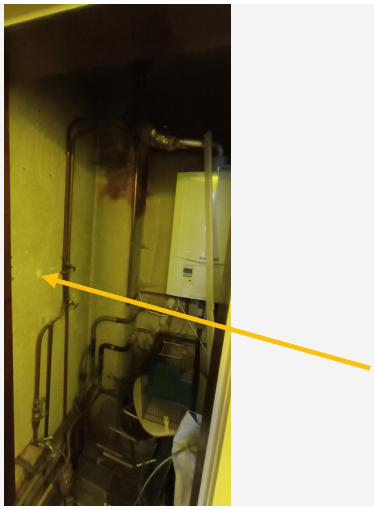
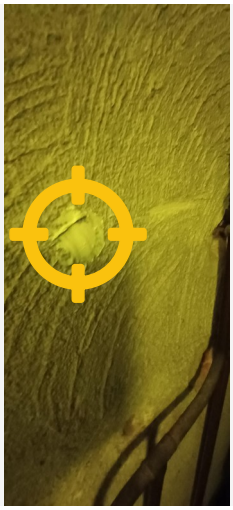
Fiche 5: Pleisterwerk muren

Geen asbest

#	Type	Referentie	Resultaat
5.1	Mengmonster	1	Geen asbest

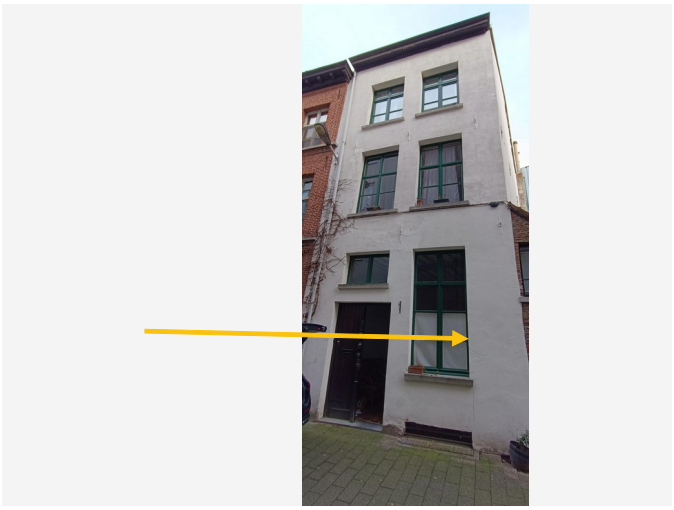
Fiche 6: Crepi voorgevel

Geen asbest

#	Type	Referentie	Resultaat
6.1	Puntmonster	3	Geen asbest

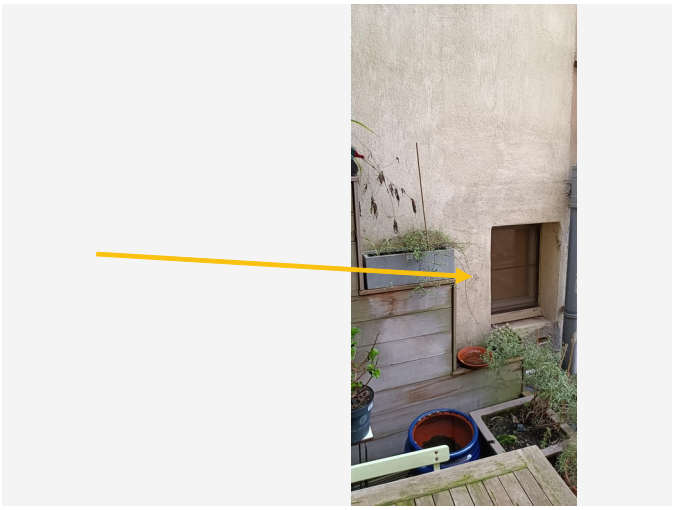
Fiche 7: Crepi achtergevel

Geen asbest

#	Type	Referentie	Resultaat
7.1	Puntmonster	4	Geen asbest

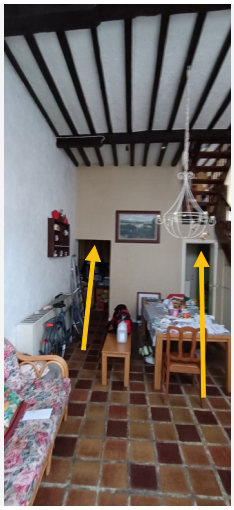
Fiche 8: Pleisterwerk plafonds

Geen asbest

#	Type	Referentie	Resultaat
8.1	Mengmonster	2	Geen asbest
