# Asbestinventarisattest

Lange Scholiersstraat 116/002, 2060 Antwerpen

Attestnummer : **20260618-000381.000**
Uitgegeven op : **18.06.2026**
Geldig tot : **18.06.2036**

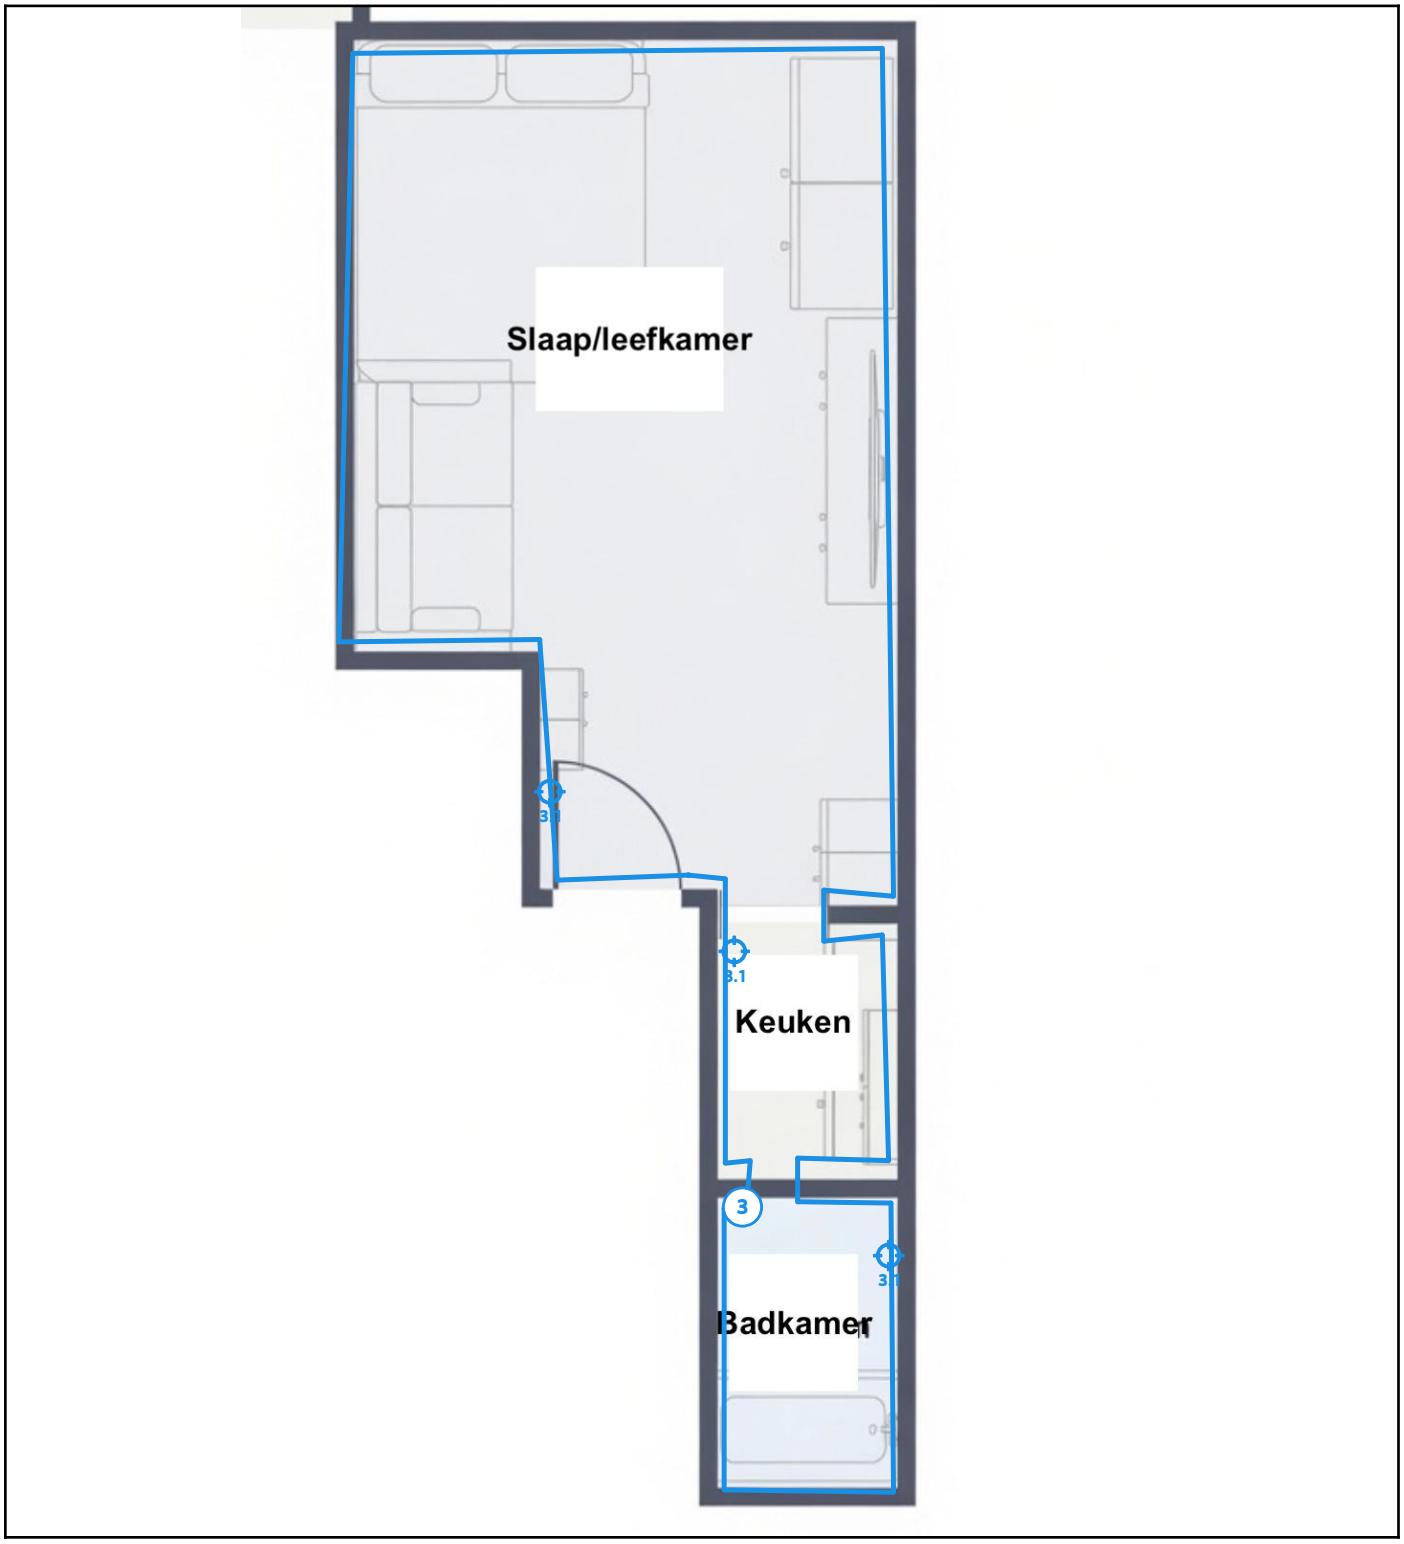
# Plan 1.1: plan

| Beschrijving | Type | Actie |
|---|---|---|
| 3. Muurpleister | Geen asbest | - |

| 3.1 Code: 1 | Mengmonster | - |

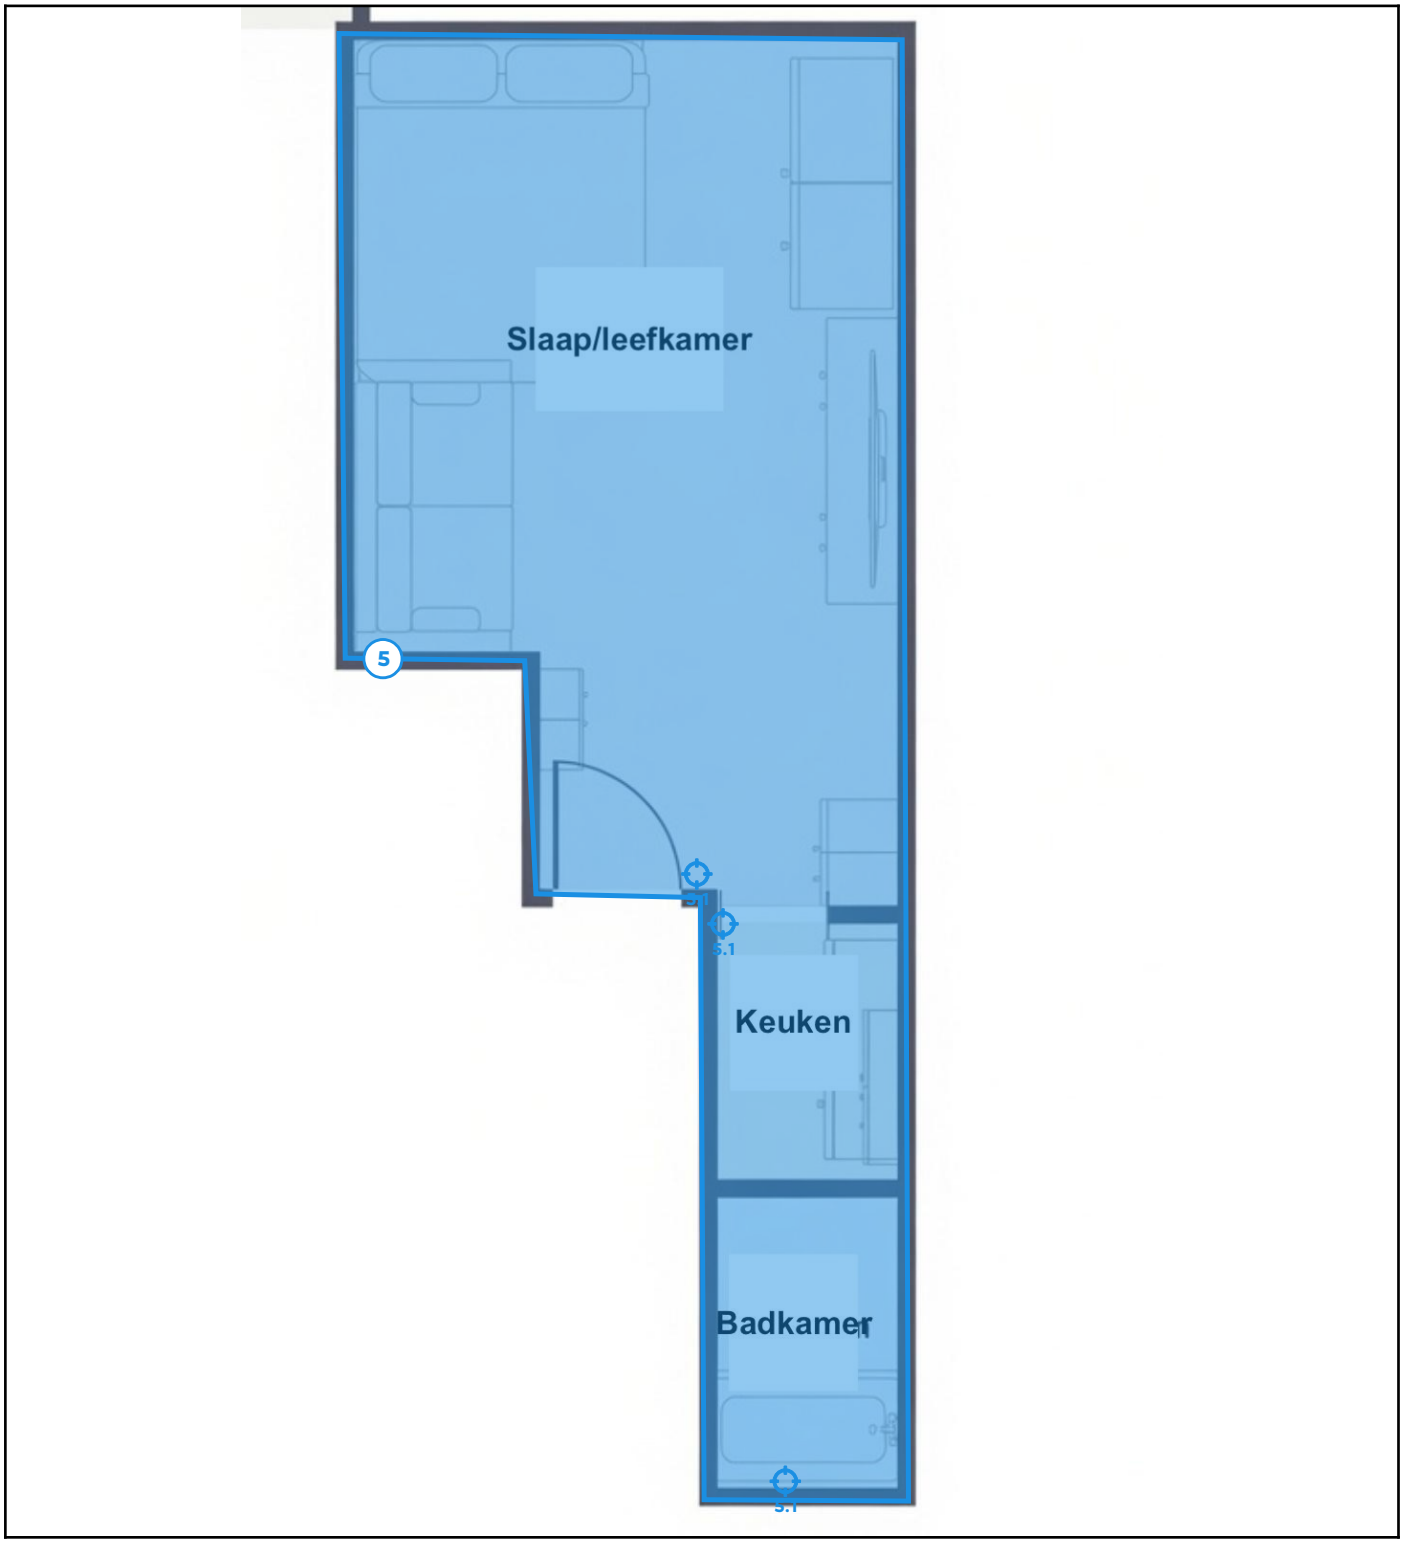
# Plan 1.2: plan kopie

| Beschrijving | Type | Actie |
|---|---|---|
| 5. Pleisterwerk plafond | Geen asbest | - |

| 5.1 Code: 2 | Mengmonster | - |

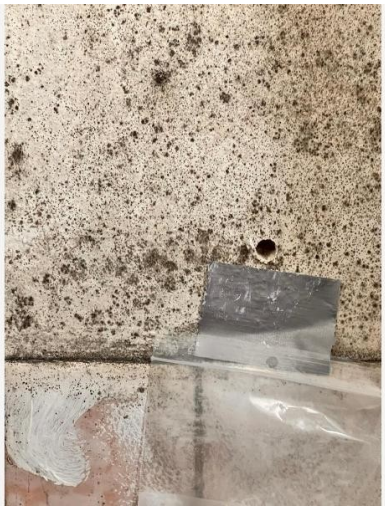
| **Identificatiemethode** | Een monstername door de asbestdeskundige met laboanalyse door een asbestlabo. |

## Geen asbest

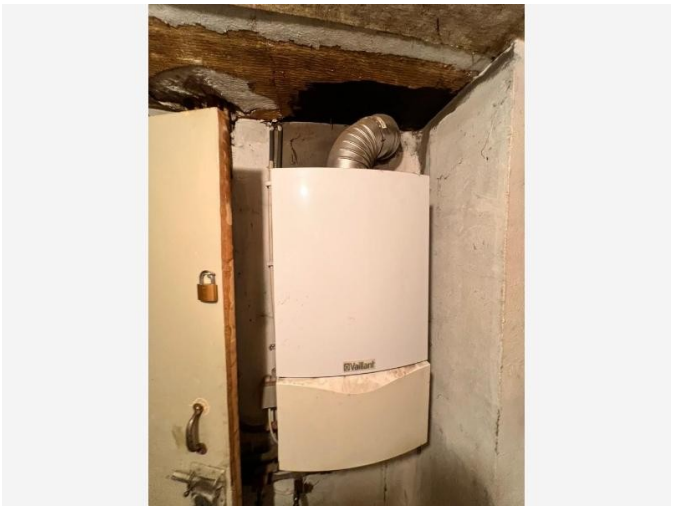
| **Opmerking** | staalname in iedere ruimte behalve de stookruimte |
