Asbestinventarisattest

Lange Scholiersstraat 116, 2060 Antwerpen
Gemeenschappelijke delen

Attestnummer : **20260326-000240.000**
Uitgegeven op : **26.03.2026**
Geldig tot : **26.03.2036**

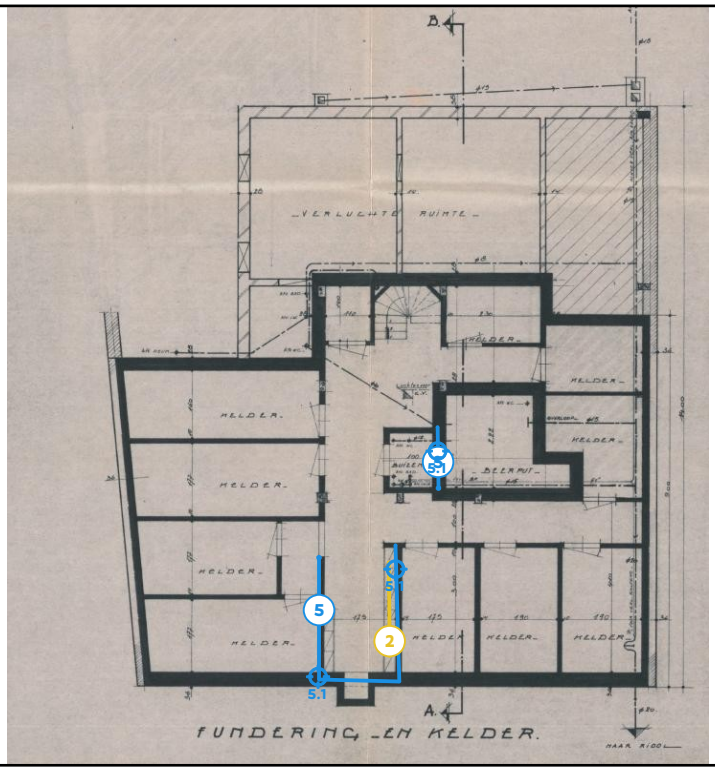
Plan 1.1: Kelder

Beschrijving	Type	Actie
2. Bakeliet	Asbestmateriaal	Zorgvuldig beheren
5. Pleisterwerk kelder	Geen asbest	-
5.1 Code: 2	Mengmonster	-

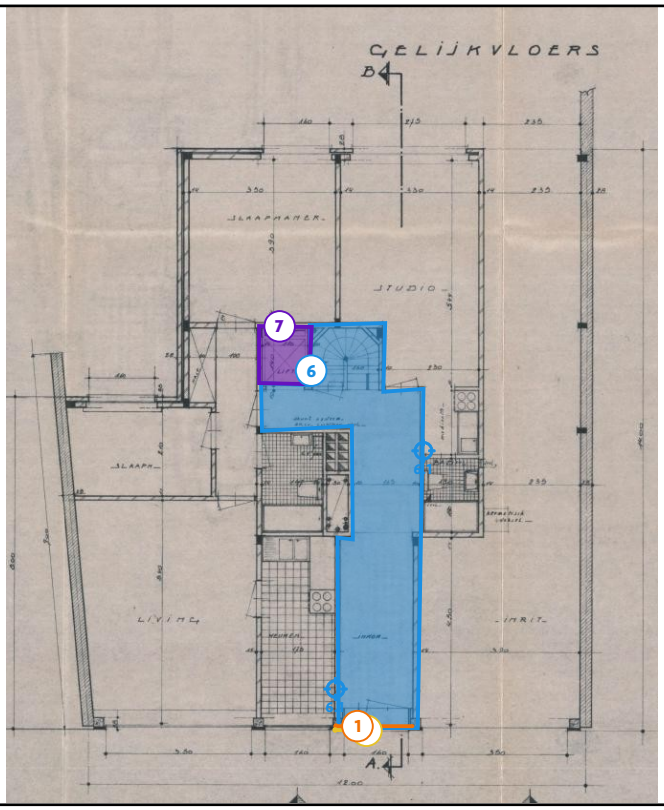
Plan 1.2: GLV

Beschrijving	Type	Actie
1. Mastiek schrijnwerk	Asbestmateriaal	Verwijderen
3. Plaat voordeur	Asbestmateriaal	Zorgvuldig beheren
6. Pleisterwerk traphal	Geen asbest	-
6.1 Code: 1	Mengmonster	-
7. Lift	Overige ruimte of materiaal	-

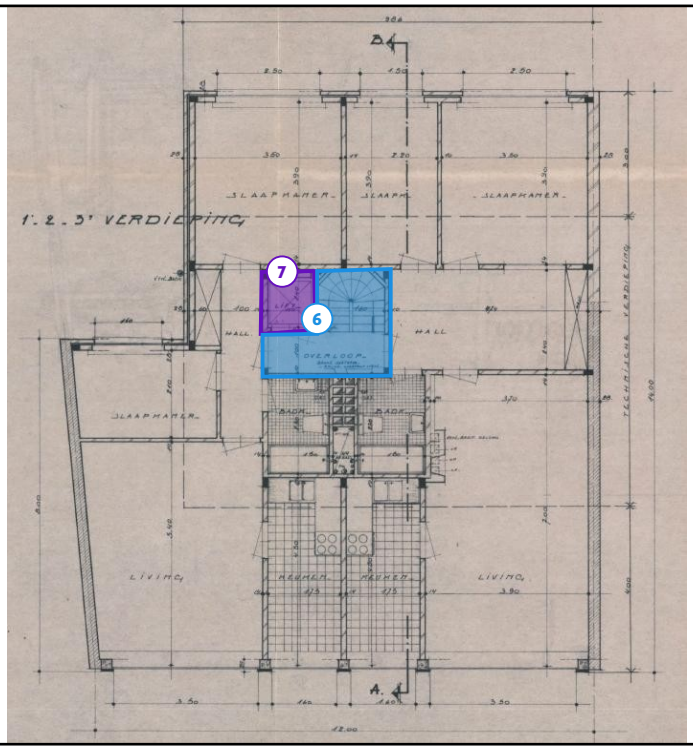
Plan 1.3: Verdieping 1

Beschrijving	Type	Actie
6. Pleisterwerk traphal	Geen asbest	-
7. Lift	Overige ruimte of materiaal	-

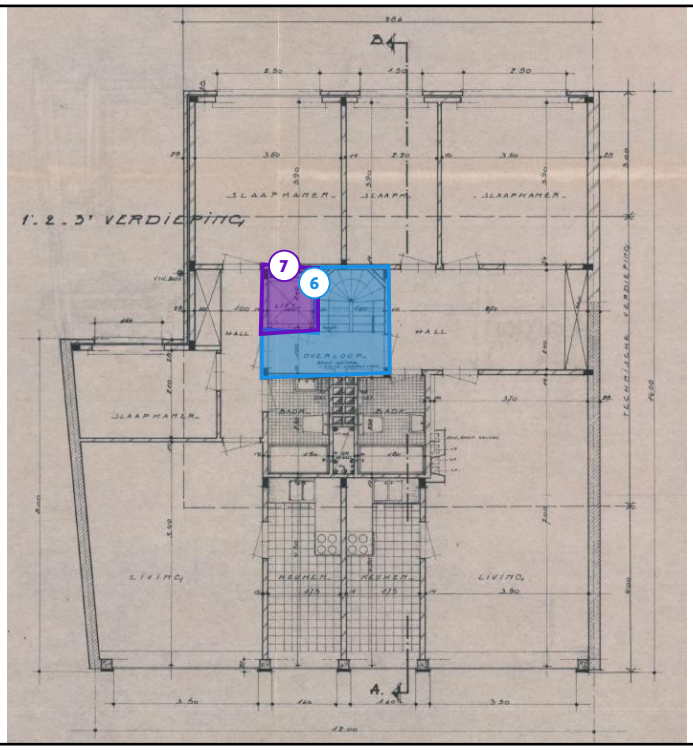
Plan 1.4: Verdieping 2

Beschrijving	Type	Actie
6. Pleisterwerk traphal	Geen asbest	-
7. Lift	Overige ruimte of materiaal	-

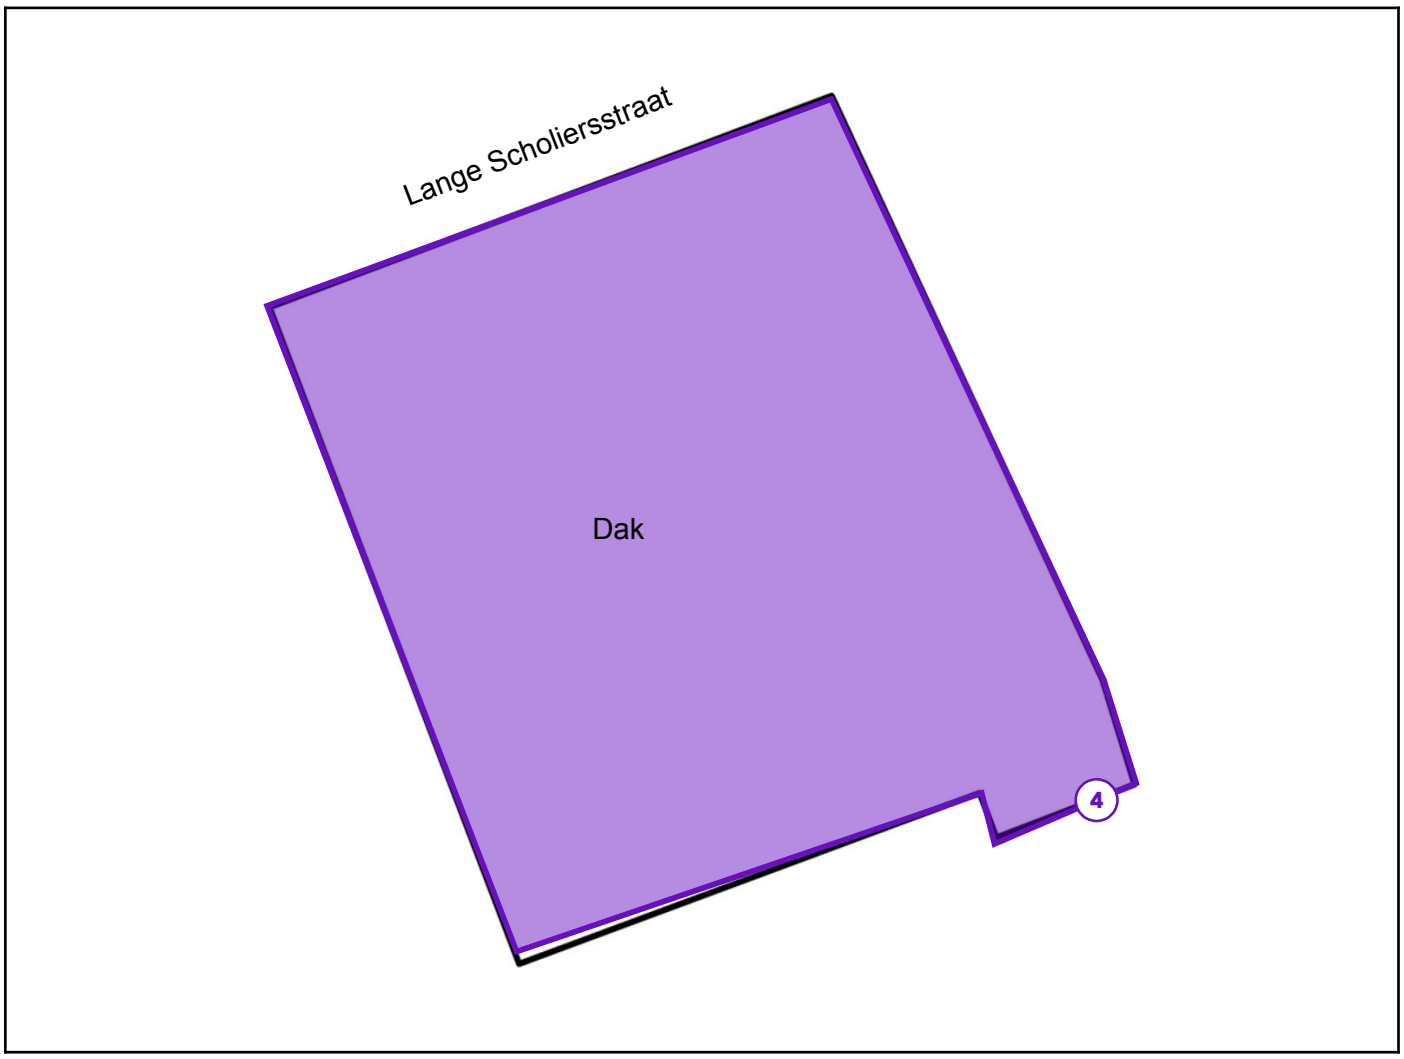
Plan 1.6: Dak

Beschrijving	Type	Actie
4. Dak	Beperking	-

Uitleg van de asbestdeskundige: Er is geen vaste toegang van de gemeenschappelijke delen naar het dak. Het dak kon niet betreden worden waardoor de deskundige ook geen uitsluitsel kan geven over de materialen aan het dak.

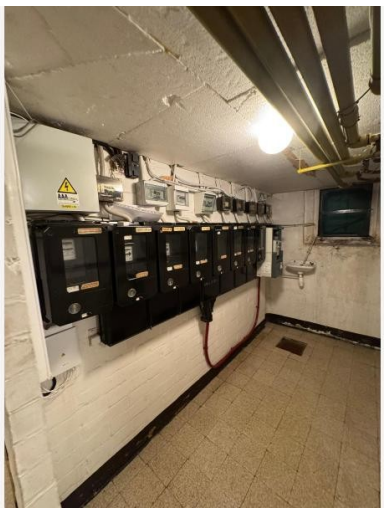
Fiche 2: Bakeliet

Eindbeoordeling materiaalrisico	Laag materiaalrisico en/of verlaagde kans op vezelvrijgave

Gebondenheid	Categorie 1: hechtgebonden in oorsprong
Asbestsoort (vezeltype)	Crocidoliet aanwezig
Asbestconcentratie	Laag (< 50%)
Afschermingsgraad van het gehele materiaal	Geheel of deels vrij aan binnenluchtstromen
Toestand van het materiaal	Onbeschadigd, niet verweerd

Beschrijving	Bakeliet
Omgeving	Binnen
Primaire drager	Communicatie en elektrische infrastructuur en uitrusting
Asbestmateriaal	Plaat, paneel, tablet - Type Bakeliet
Bindmiddel van asbestmateriaal	Kunststof of -hars
Gebondenheid op basis van bindmiddel	Hecht
Hoeveelheid (oppervlakte - dikte - aantal)	• 1,20 m^2 - 0,10 cm - 1 stuk
Totaal volume	0,001 m^3
Eenvoudig bereikbaar	Ja
Bevestigingswijze	• Geschroefd
Identificatiemethode	De asbestdeskundige beoordeelt het materiaal als asbestverdacht en dus asbesthoudend, en dit zonder monstername. Motivatie: De opdrachtgever weigert om het materiaal te laten bemonsteren.
Destructieve handeling voor identificatie	Nee

Zorgvuldig beheren

- Zorg voor een veilig beheer. Vermijd het beschadigen van het asbestmateriaal. Controleer de toestand jaarlijks op wijzigingen.
- Voer bijkomende staalname(s) uit.

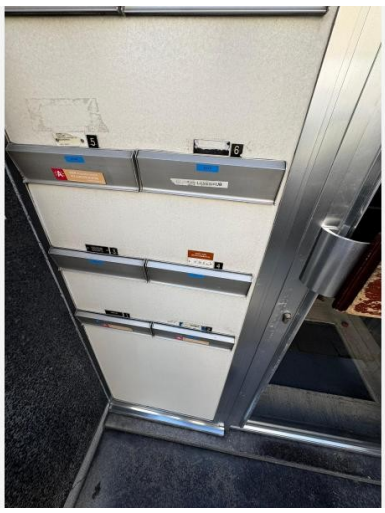
Fiche 3: Plaat voordeur

Eindbeoordeling materiaalrisico	Zeer laag materiaalrisico en/of zeer lage kans op vezelvrijgave

Gebondenheid	Categorie 1: hechtgebonden in oorsprong
Asbestsoort (vezeltype)	Crocidoliet aanwezig
Asbestconcentratie	Laag (< 50%)
Afschermingsgraad van het gehele materiaal	Stootvaste afscherming of omkasting
Toestand van het materiaal	Onbeschadigd, niet verweerd

Beschrijving	Plaat voordeur
Omgeving	Grenst aan binnen- en buitenlucht
Primaire drager	Wandopening verticaal (raam, deur, ...)
Asbestmateriaal	Plaat, paneel, tablet - Geëmailleerd, type Glasal
Bindmiddel van asbestmateriaal	Cement
Gebondenheid op basis van bindmiddel	Hecht
Hoeveelheid (oppervlakte - dikte - aantal)	• 0,80 m^2 - 3,00 cm - 1 stuk
Totaal volume	0,024 m^3
Eenvoudig bereikbaar	Ja
Bevestigingswijze	• Geklemd
Identificatiemethode	De asbestdeskundige beoordeelt het materiaal als asbestverdacht en dus asbesthoudend, en dit zonder monstername. Motivatie: De monstername brengt andere schade aan dan schade die inherent is aan de monstername.
Destructieve handeling voor identificatie	Nee

Zorgvuldig beheren

- Zorg voor een veilig beheer. Vermijd het beschadigen van het asbestmateriaal. Controleer de toestand jaarlijks op wijzigingen.
- Voer bijkomende staalname(s) uit.

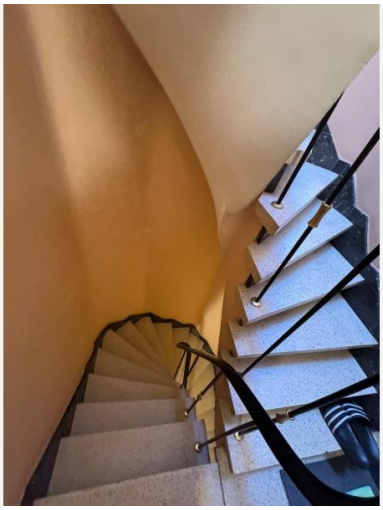
Fiche 6: Pleisterwerk traphal

Geen asbest

#	Type	Referentie	Resultaat
6.1	Mengmonster	1	Geen asbest

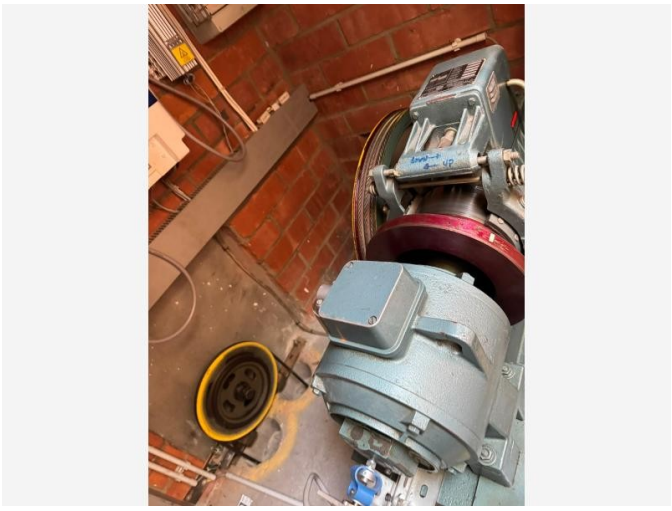
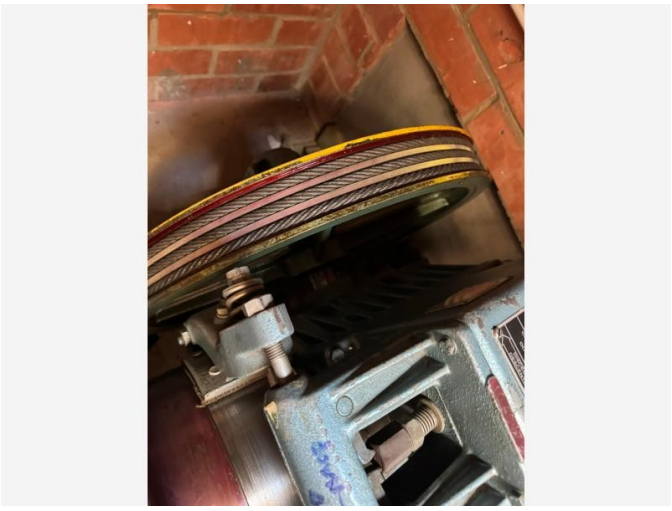
Beschrijving	Notitie	Terug te vinden op plannen
Fiche 7: Lift	De machinekamer en liftschacht werden door de deskundige bezocht, hier werden geen asbestverdachte materialen aangetroffen.	Plan 1.2: GLV Plan 1.3: Verdieping 1 Plan 1.4: Verdieping 2 Plan 1.5: Verdieping 3
