Asbestinventarisattest

Molenbaan 83, 2290 Vorselaar

Attestnummer : **20260903-000396.000**
Uitgegeven op : **03.09.2026**
Geldig tot : **03.09.2031**

Niet-asbestveilig

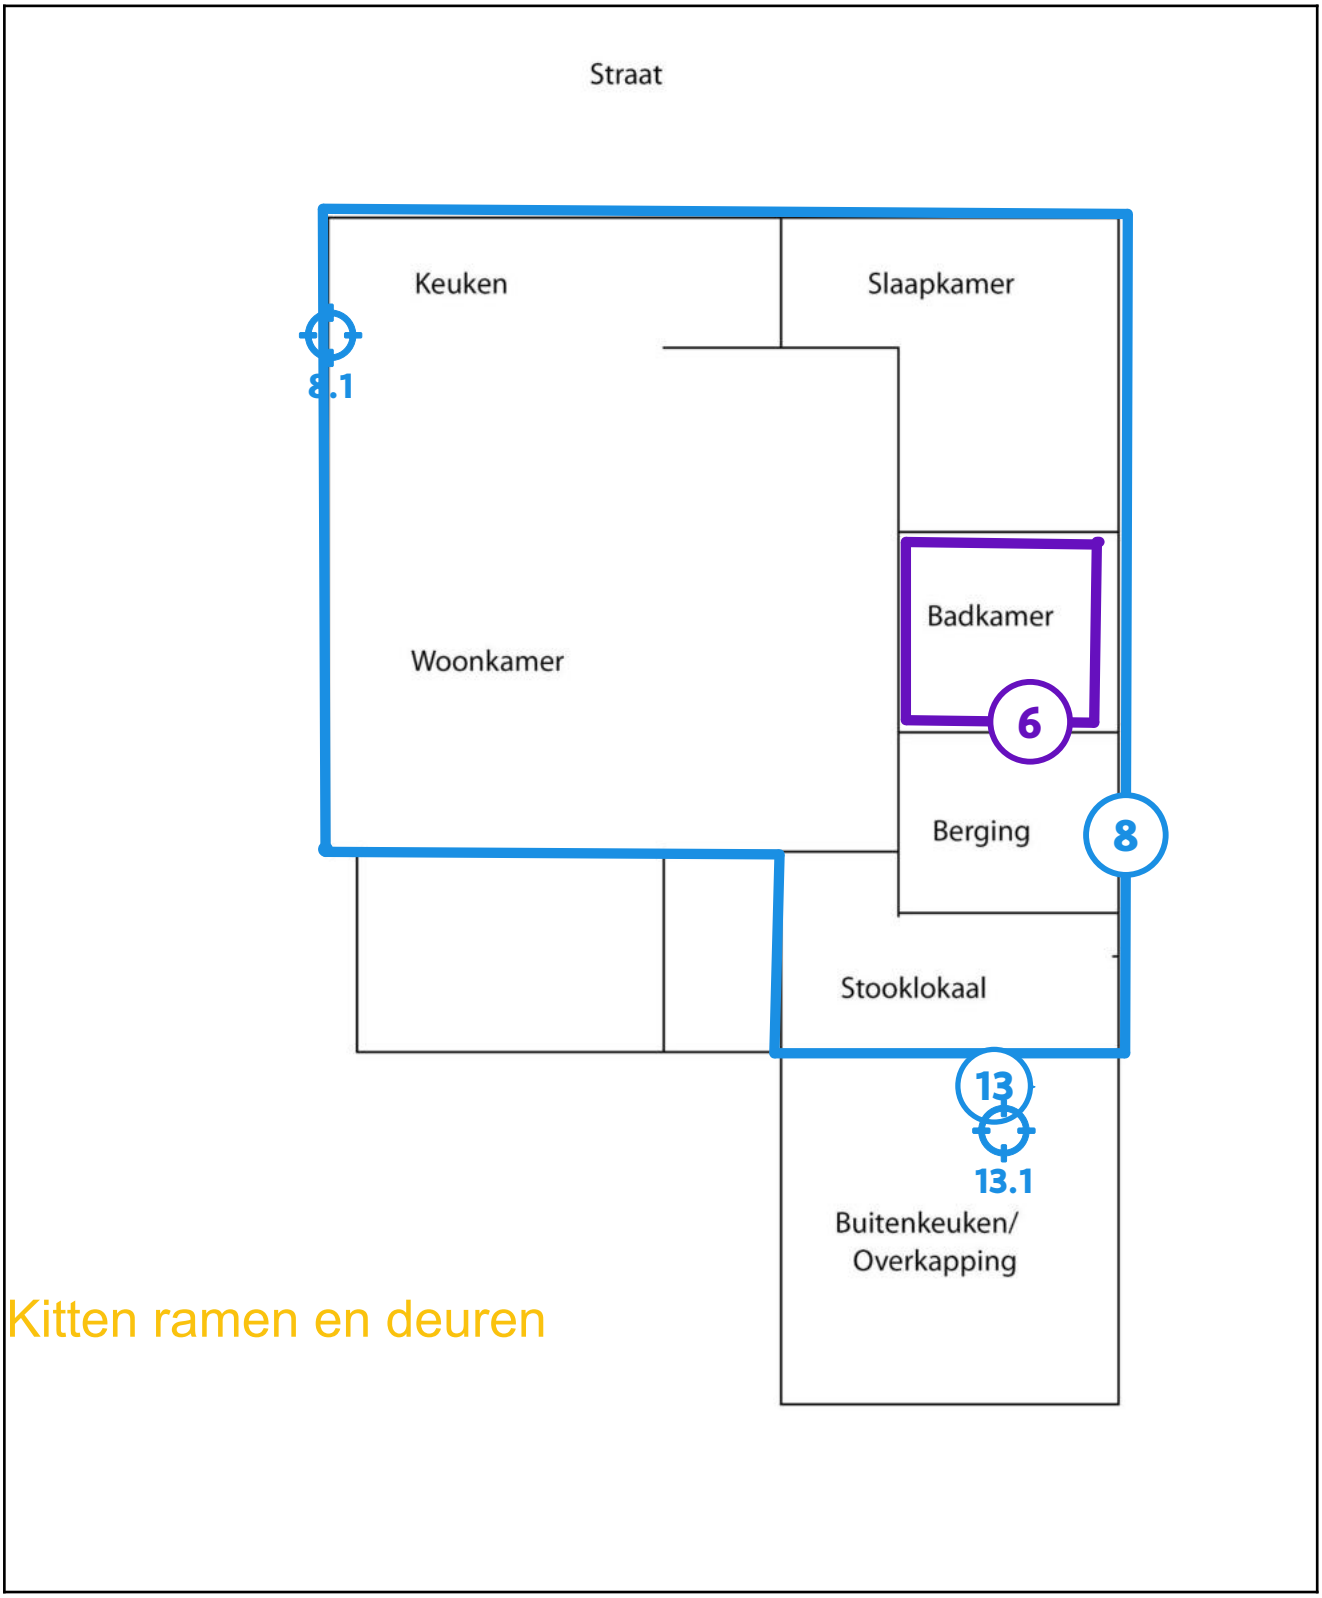
Plan 1.1: Plannen - GV

6. Faiencetegels lijmlaag	Advies	-
8. Bitumen waterkering	Geen asbest	-
8.1 Code: MB83-01	Puntmonster	-
13. Antidreunplaatje gootsteen buitenkeuken	Geen asbest	-
13.1 Code: MB83-02	Puntmonster	-
14. Kitten ramen en deuren	Overige ruimte of materiaal	-

Er werden faiencetegels waargenomen in de woning, de achterliggende lijmlaag kan niet worden waargenomen of vastgesteld.

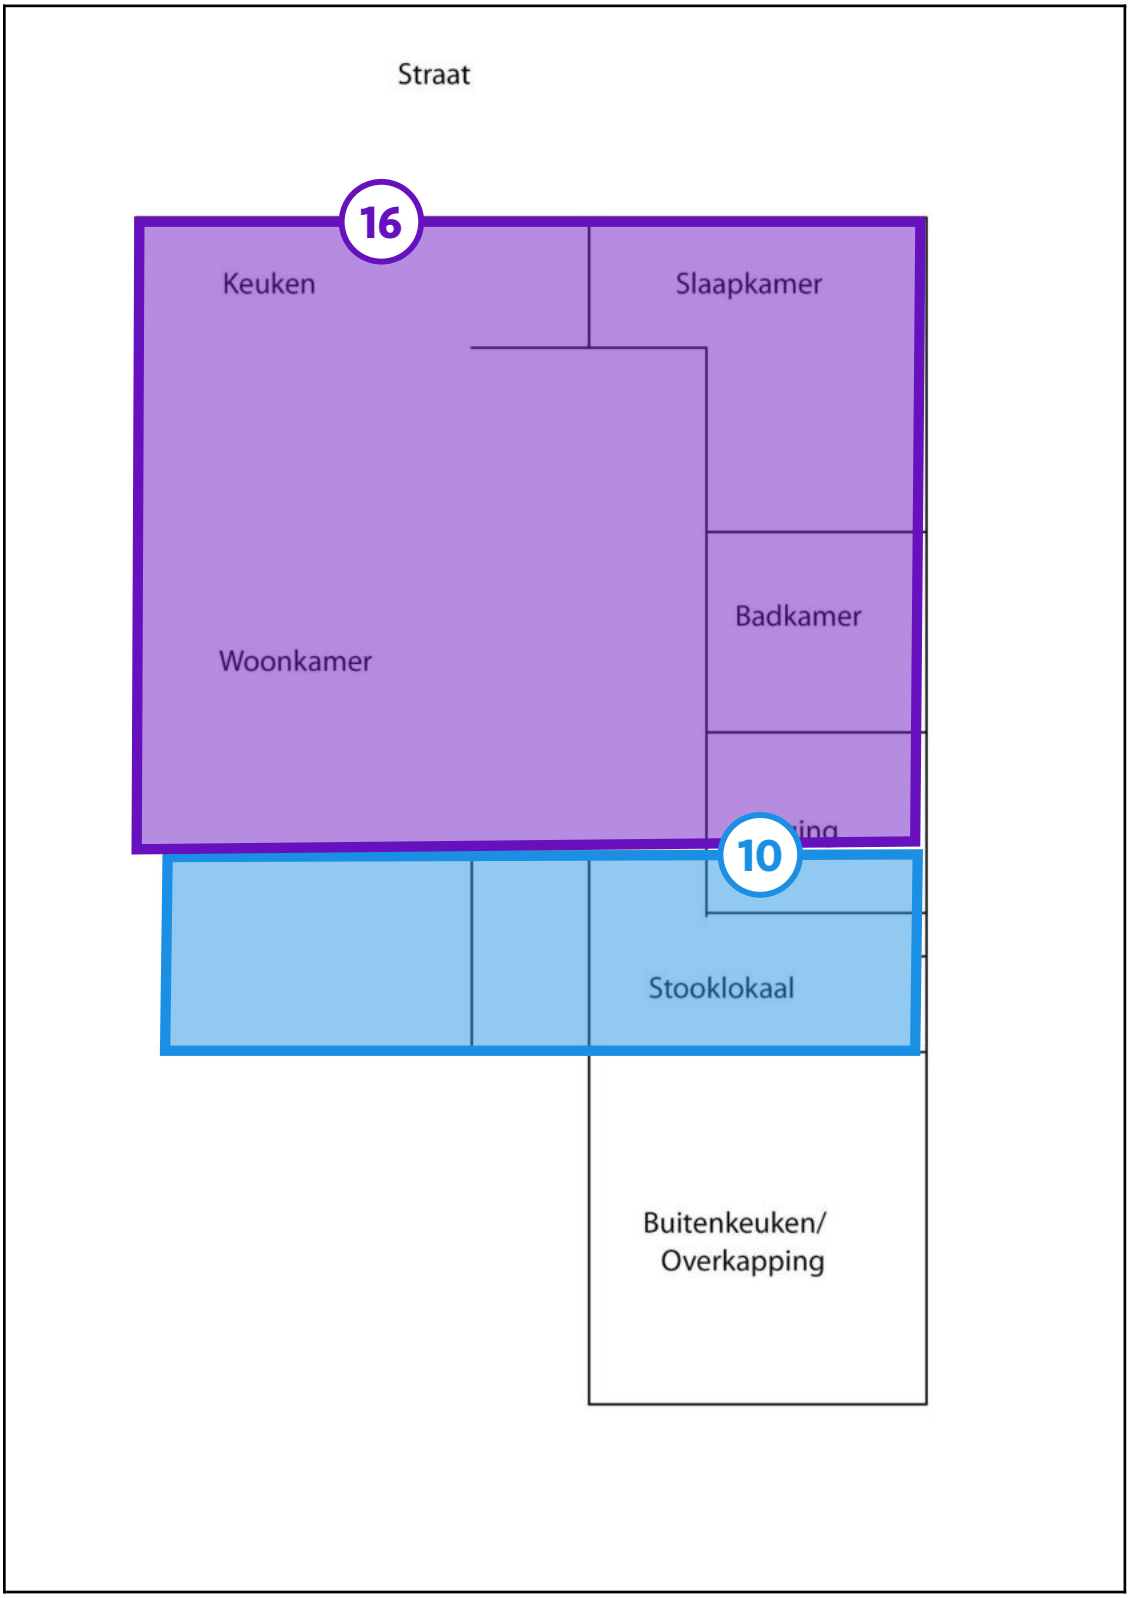
Plan 1.2: Plannen - GV

10. Roofing plat dak achterbouw woning en garage	Geen asbest	-
16. Onderdak woning	Overige ruimte of materiaal	-

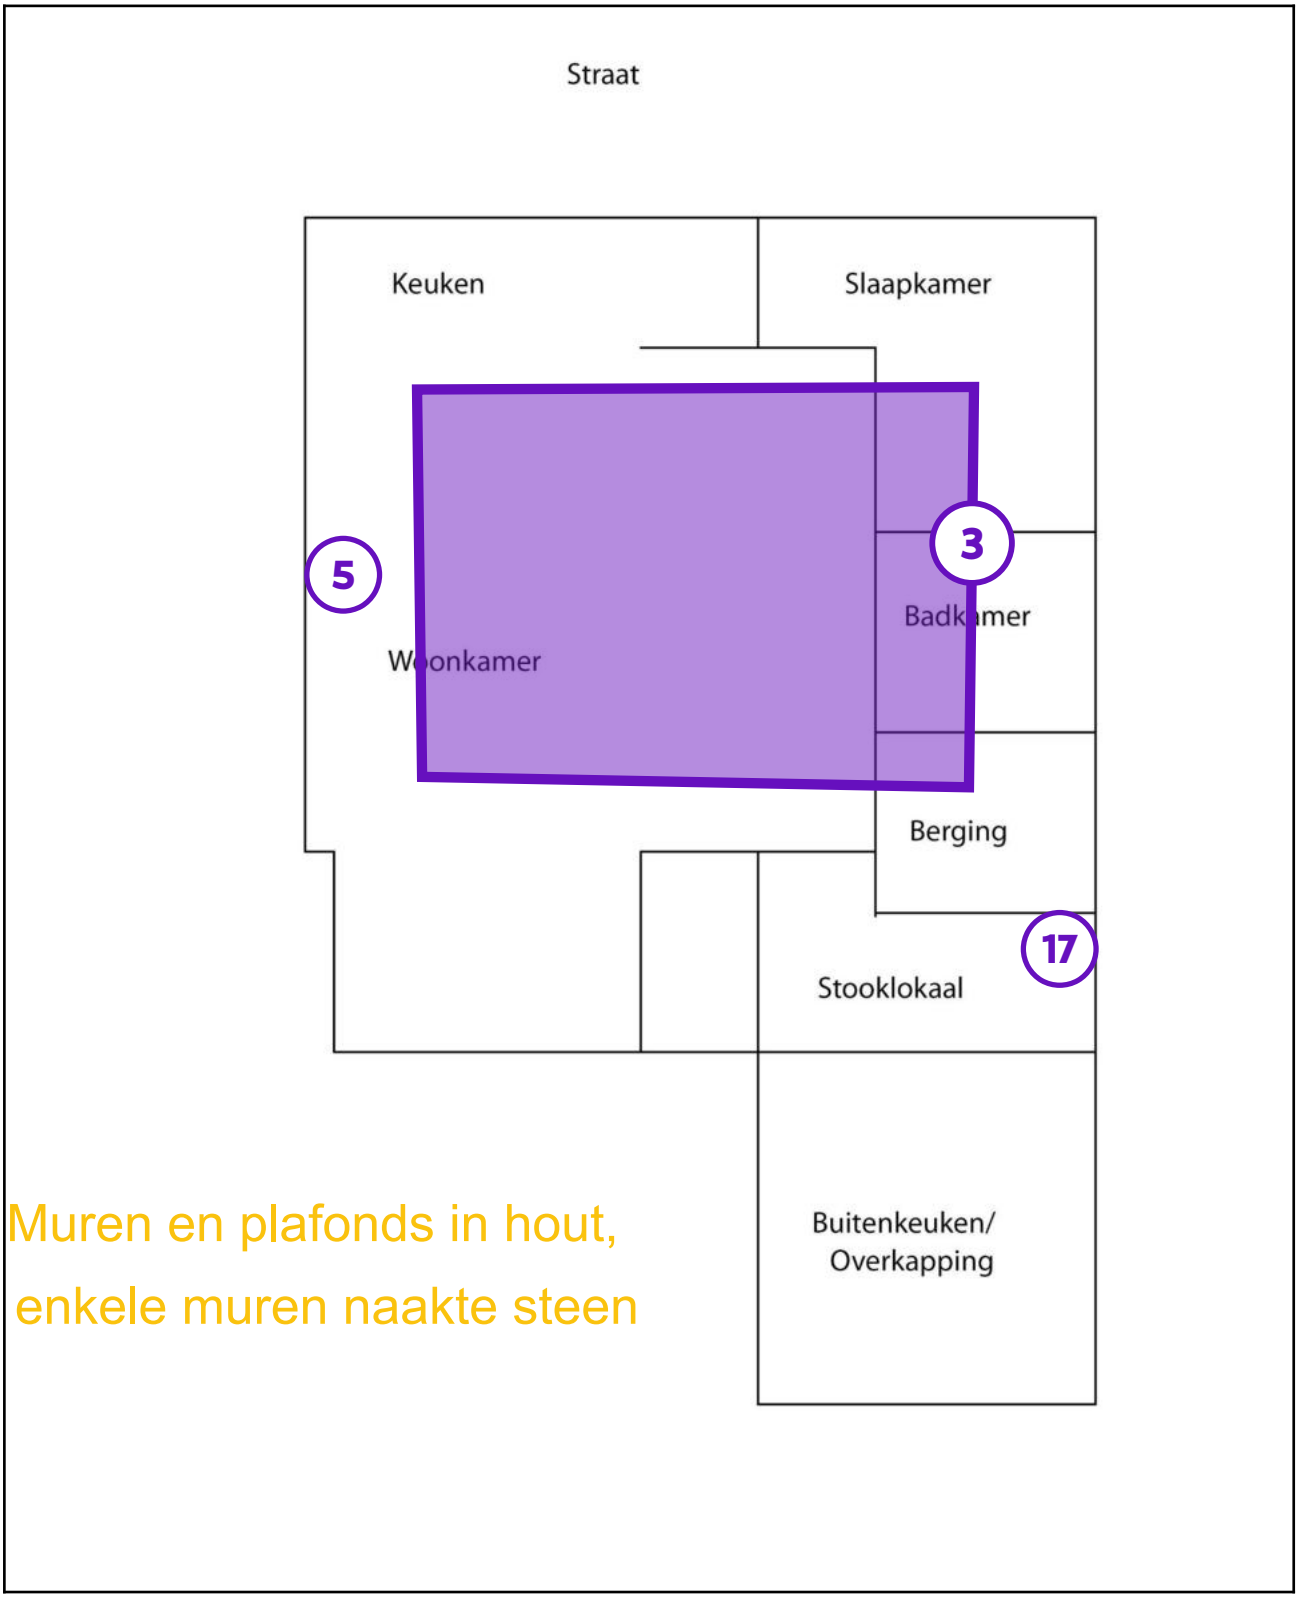
Plan 1.3: Plannen - GV

3. Opslag materialen - Zolderruimte	Beperking	-
5. Niet verdacht kachelkoord	Advies	-
17. Materialen aan stookketel	Overige ruimte of materiaal	-
18. Muren en plafond in hout (geen pleisterwerk)	Overige ruimte of materiaal	-

Uitleg van de asbestdeskundige: Er is een kleine zolderruimte aanwezig, bereikbaar vanuit de bering. Opslag van materialen (en een beperking in de hoogte) verhinderd uitgebreid onderzoek van deze ruimte.

Het waargenomen koord in de kachel is niet asbestverdacht. (glasvezelkoord)

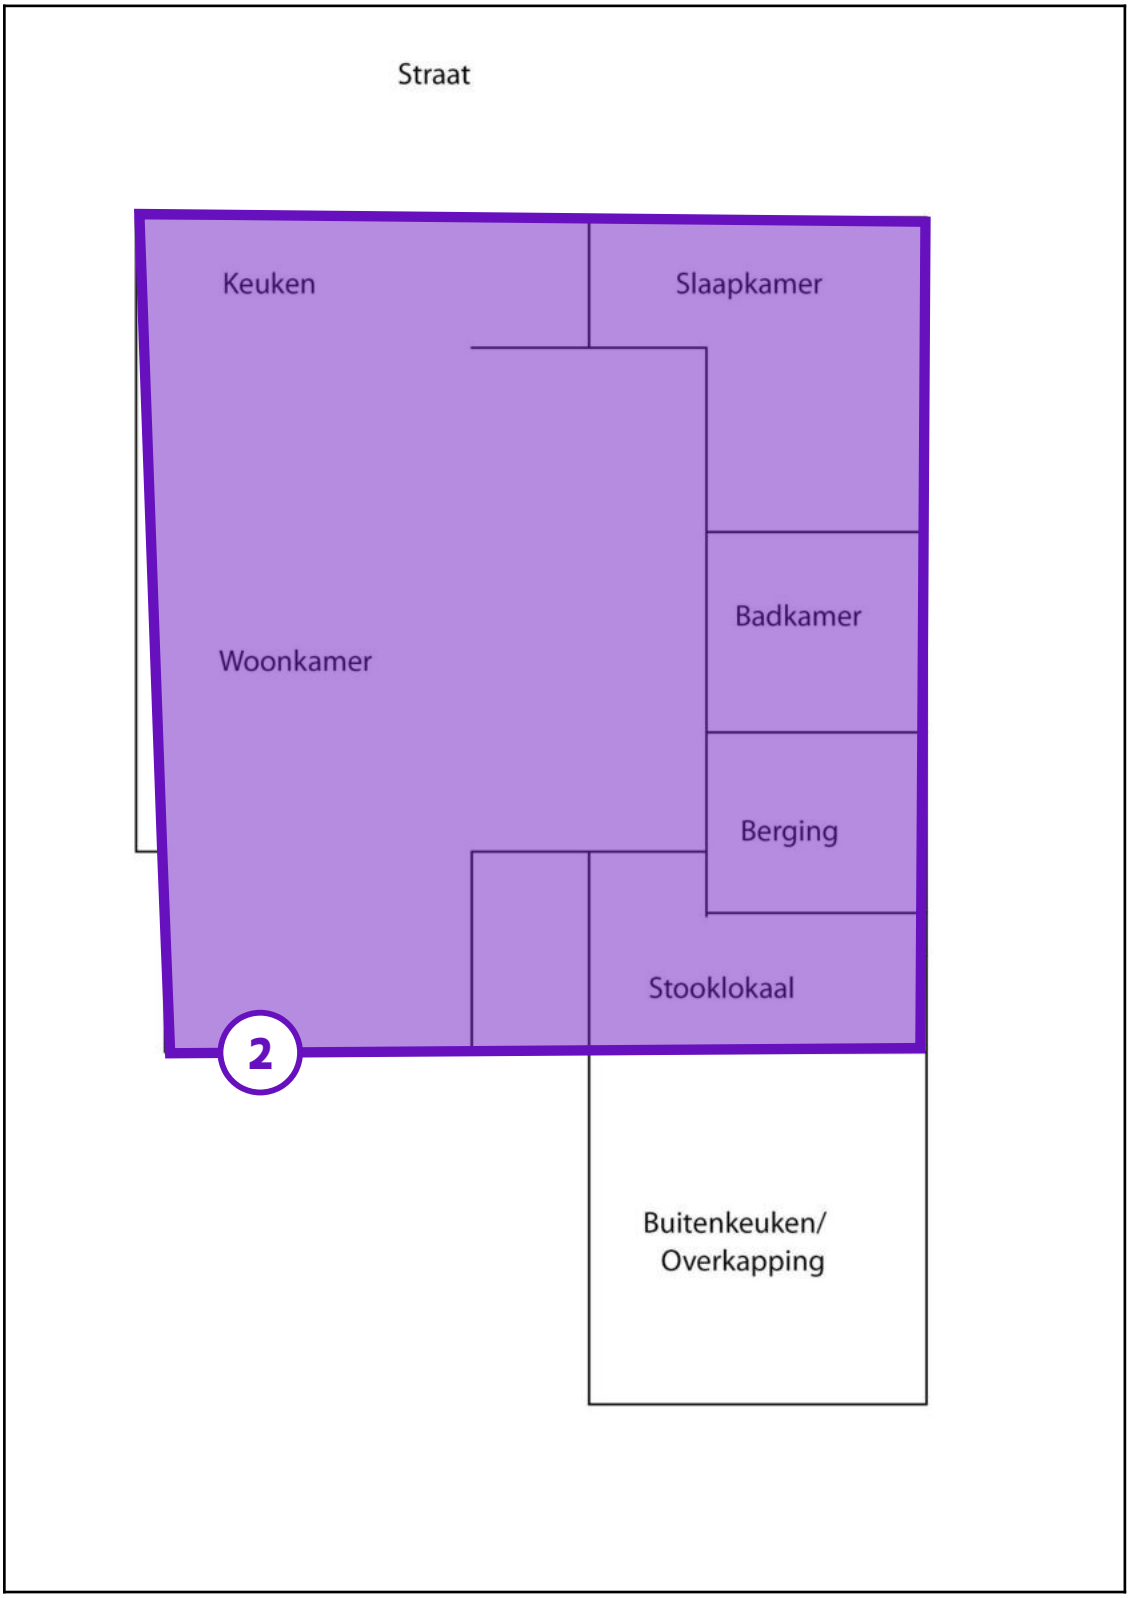
Plan 1.4: Plannen - GV

2. Kruipkelder	Beperking	-

Uitleg van de asbestdeskundige: De hoogte van de kruipkelder is te beperkt voor een veilig onderzoek.

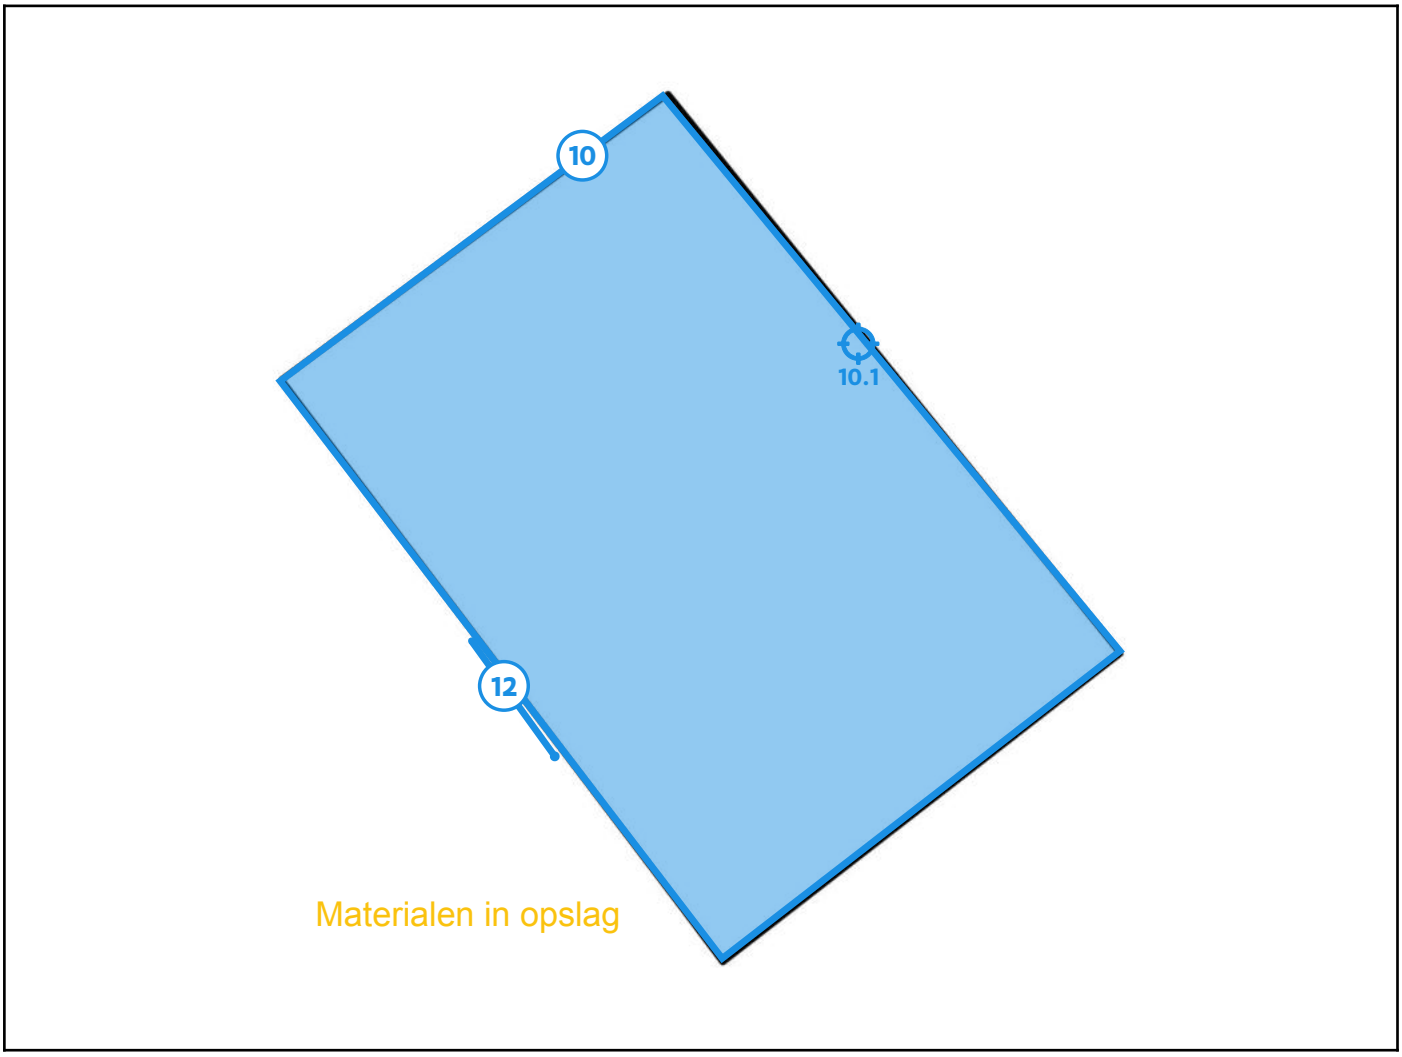
Plan 2.1: Garage plan

Beschrijving	Type	Actie
4. Opslag materialen tuinconstructies	Beperking	-
10. Roofing plat dak achterbouw woning en garage	Geen asbest	-
10.1 Code: MB83-03	Puntmonster	-
12. Stopverf ramen	Geen asbest	-

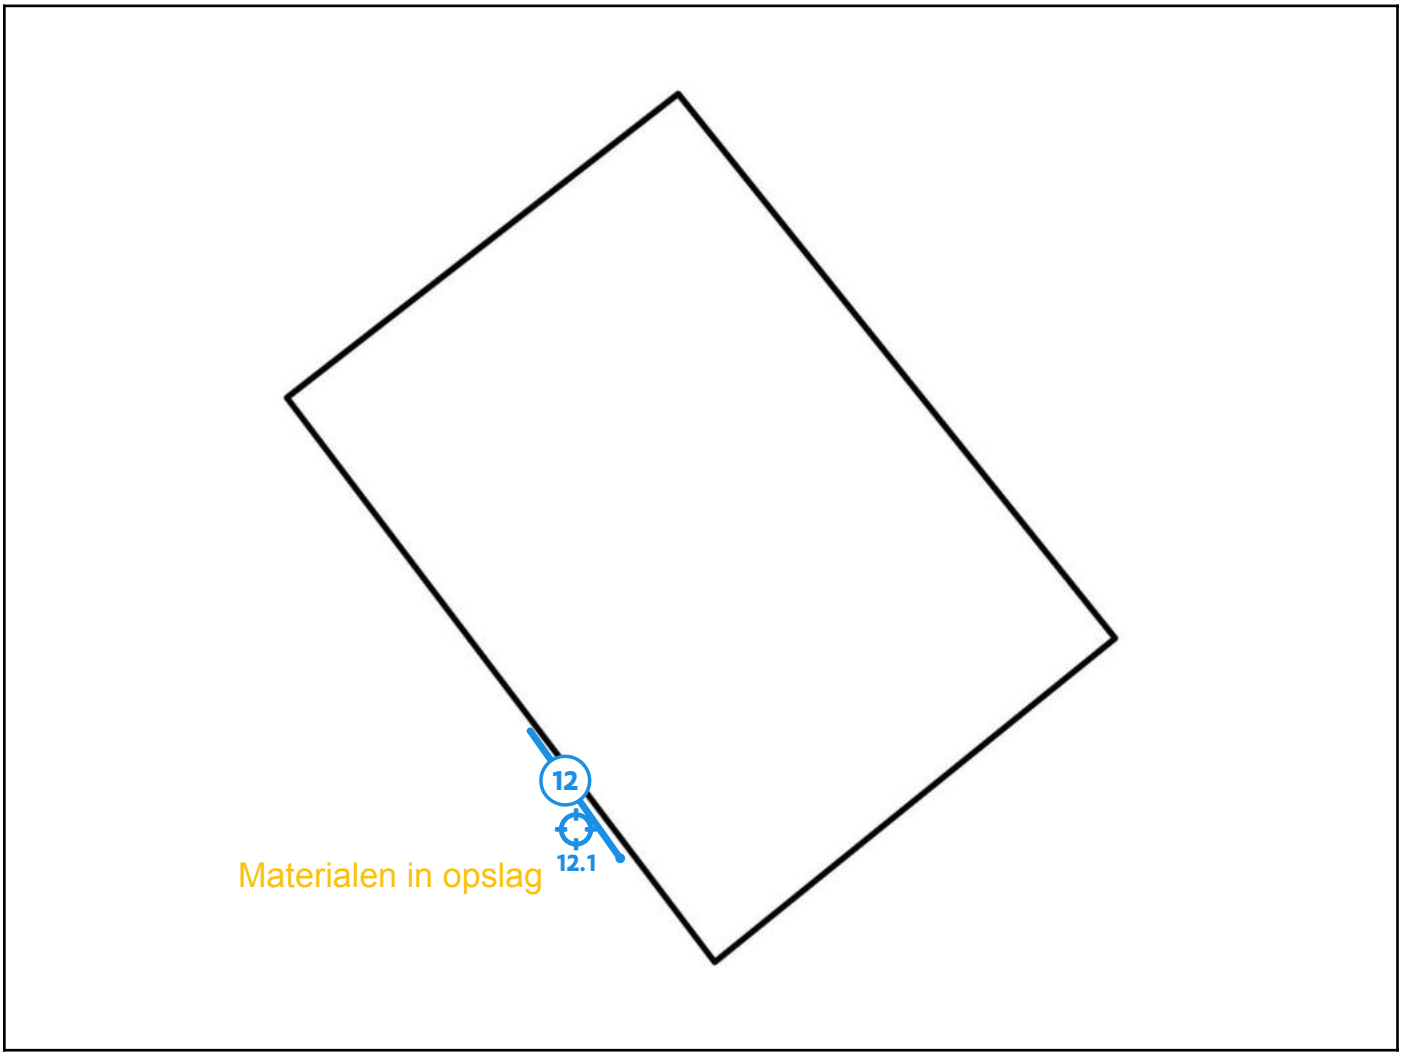
Plan 3.1: Werkhuis plan

Beschrijving	Type	Actie
4. Opslag materialen tuinconstructies	Beperking	-
12. Stopverf ramen	Geen asbest	-
12.1 Code: MB83-04	Puntmonster	-

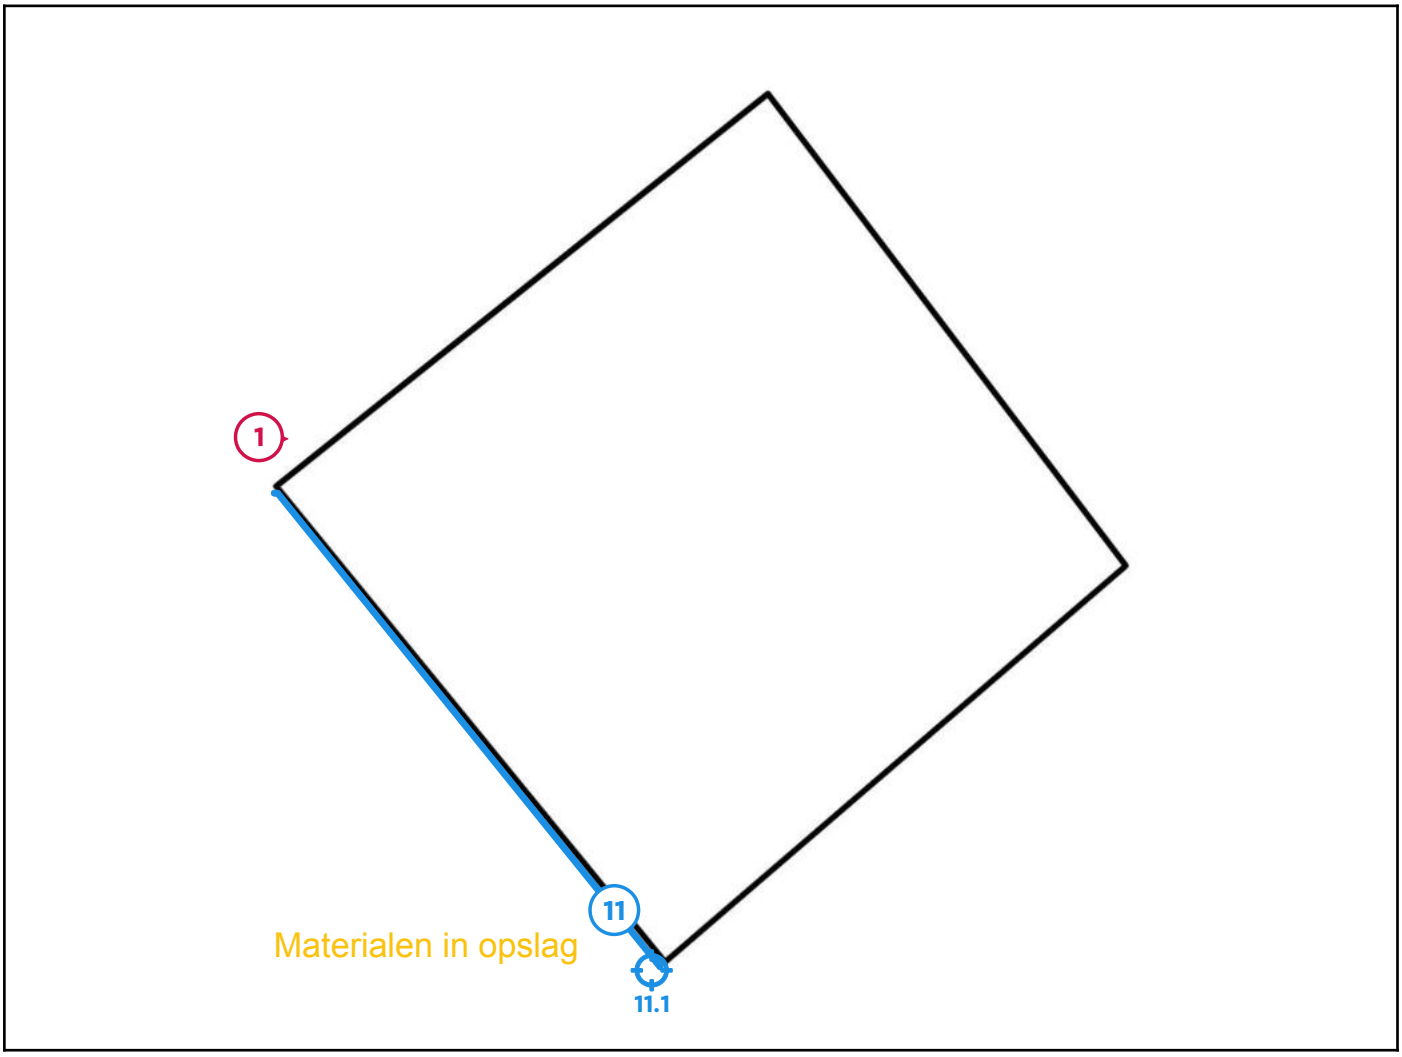
Plan 5.1: Garagewerkhuis plan

Beschrijving	Type	Actie
1. Cementbuis	Asbestmateriaal	Dringend verwijderen
4. Opslag materialen tuinconstructies	Beperking	-
11. Bitumen golfplaten	Geen asbest	-
11.1 Code: MB83-06	Puntmonster	-

Fiche 1: Cementbuis

Beschrijving	Cementbuis
Type afvalstof	Betreft stock-voorraad of gedemonteerde asbestmaterialen
Aanwezige resten	Geen resten aanwezig
Omgeving	Buiten
Primaire drager	Bodem
Asbestmaterialen	• Buis, koker, leiding, pijp, doorvoer
Bindmiddel van asbestmateriaal	Cement
Gebondenheid op basis van bindmiddel	Hecht
Hoeveelheid (gewicht - aantal)	• 5,00 kg - 1 stuk
Totaal gewicht	5,00 kg
Eenvoudig bereikbaar	Ja
Identificatiemethode	De asbestdeskundige beoordeelt het materiaal als asbestverdacht en dus asbesthoudend, en dit zonder monstername.
Opmerking	De hoeveelheid is een geschatte waarde.

- Verwijder het asbestafval.
- Voer bijkomende staalname(s) uit.

- Eenvoudige handelingen: mag via doe-het-zelf of door werknemer(s) met opleidingsattest eenvoudige handelingen
  Hechtgebonden asbest dat zich buiten uw woning of gebouw bevindt mag u zelf wegnemen.

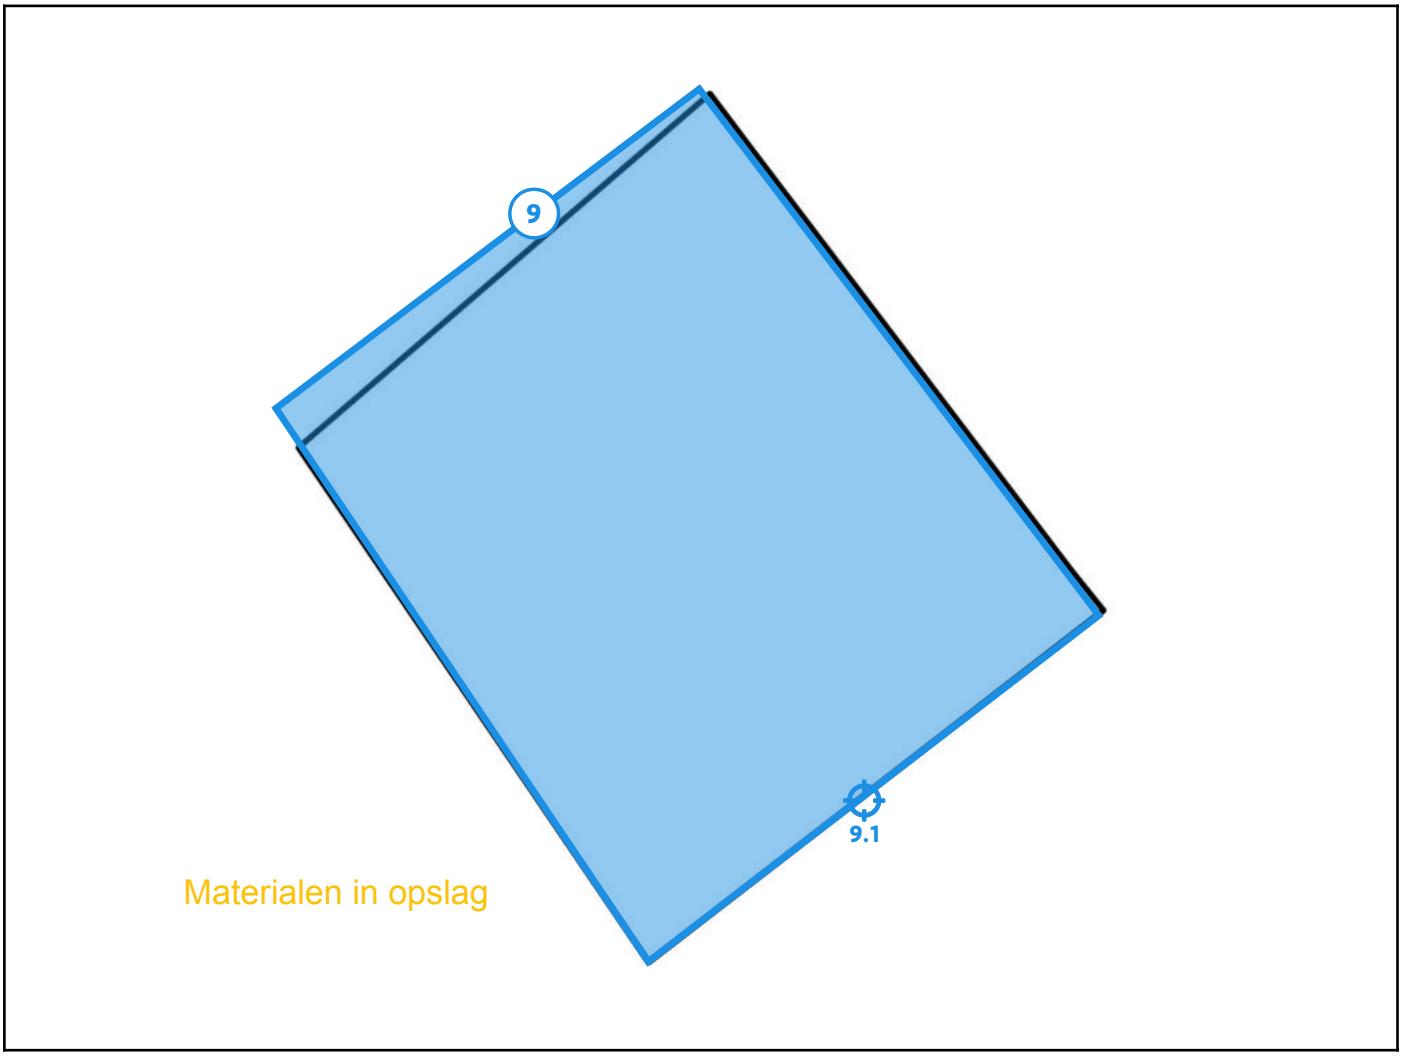
Plan 6.1: Overkapping opslag plan

Beschrijving	Type	Actie
4. Opslag materialen tuinconstructies	Beperking	-
9. Golfplaten dak	Geen asbest	-
9.1 Code: MB83-05	Puntmonster	-

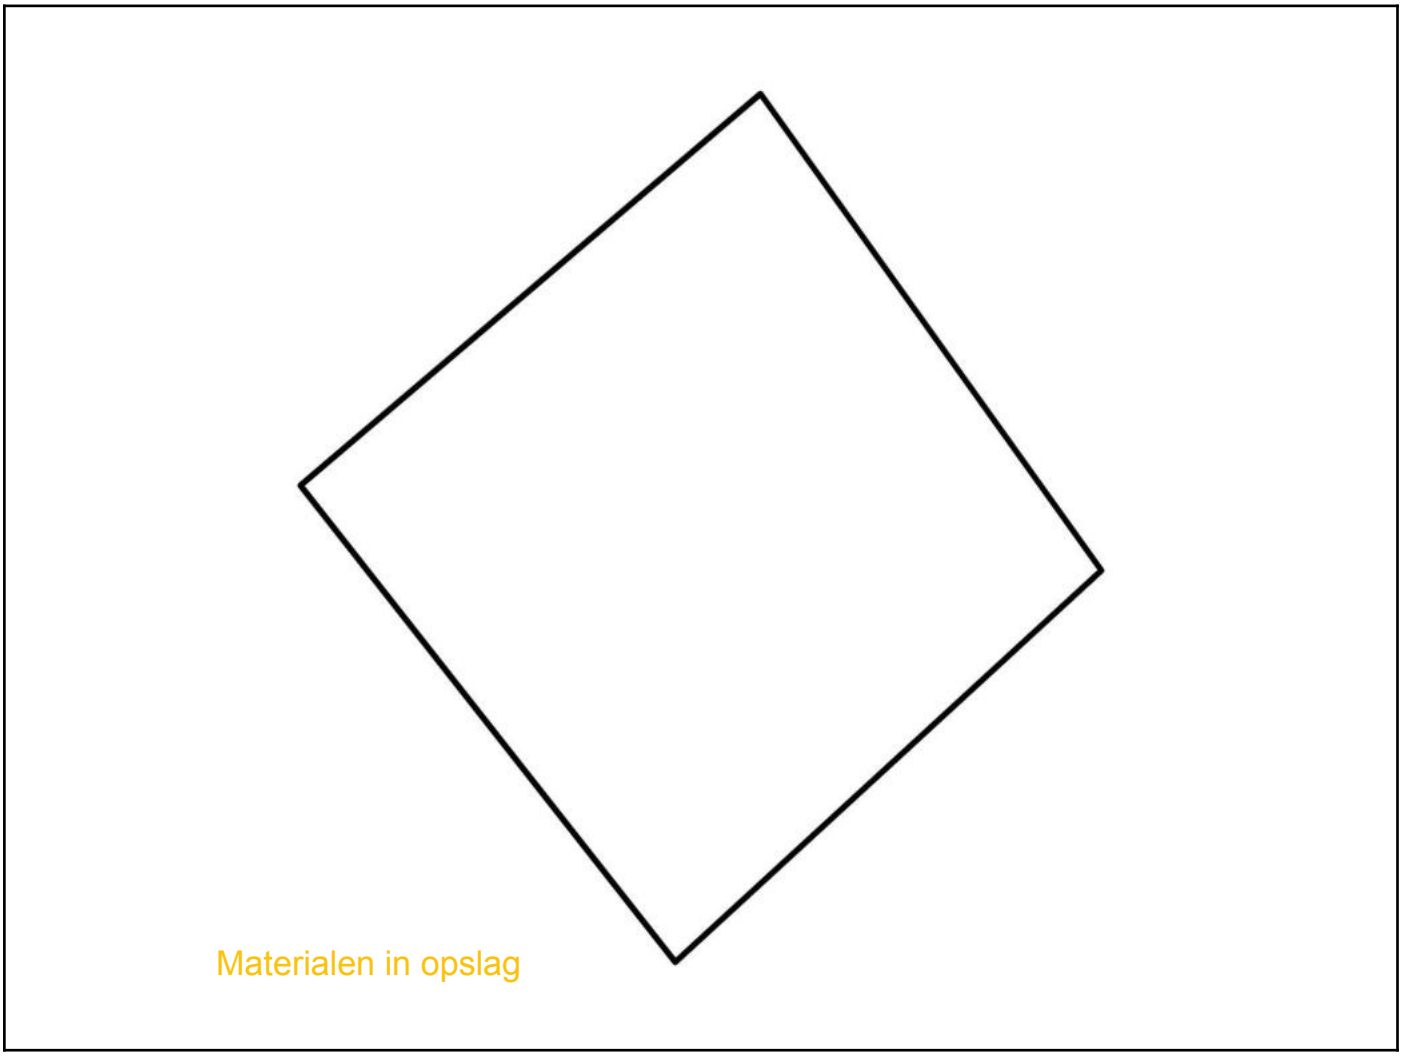
Plan 7.1: Tuinhuis plan

Beschrijving	Type	Actie
4. Opslag materialen tuinconstructies	Beperking	-

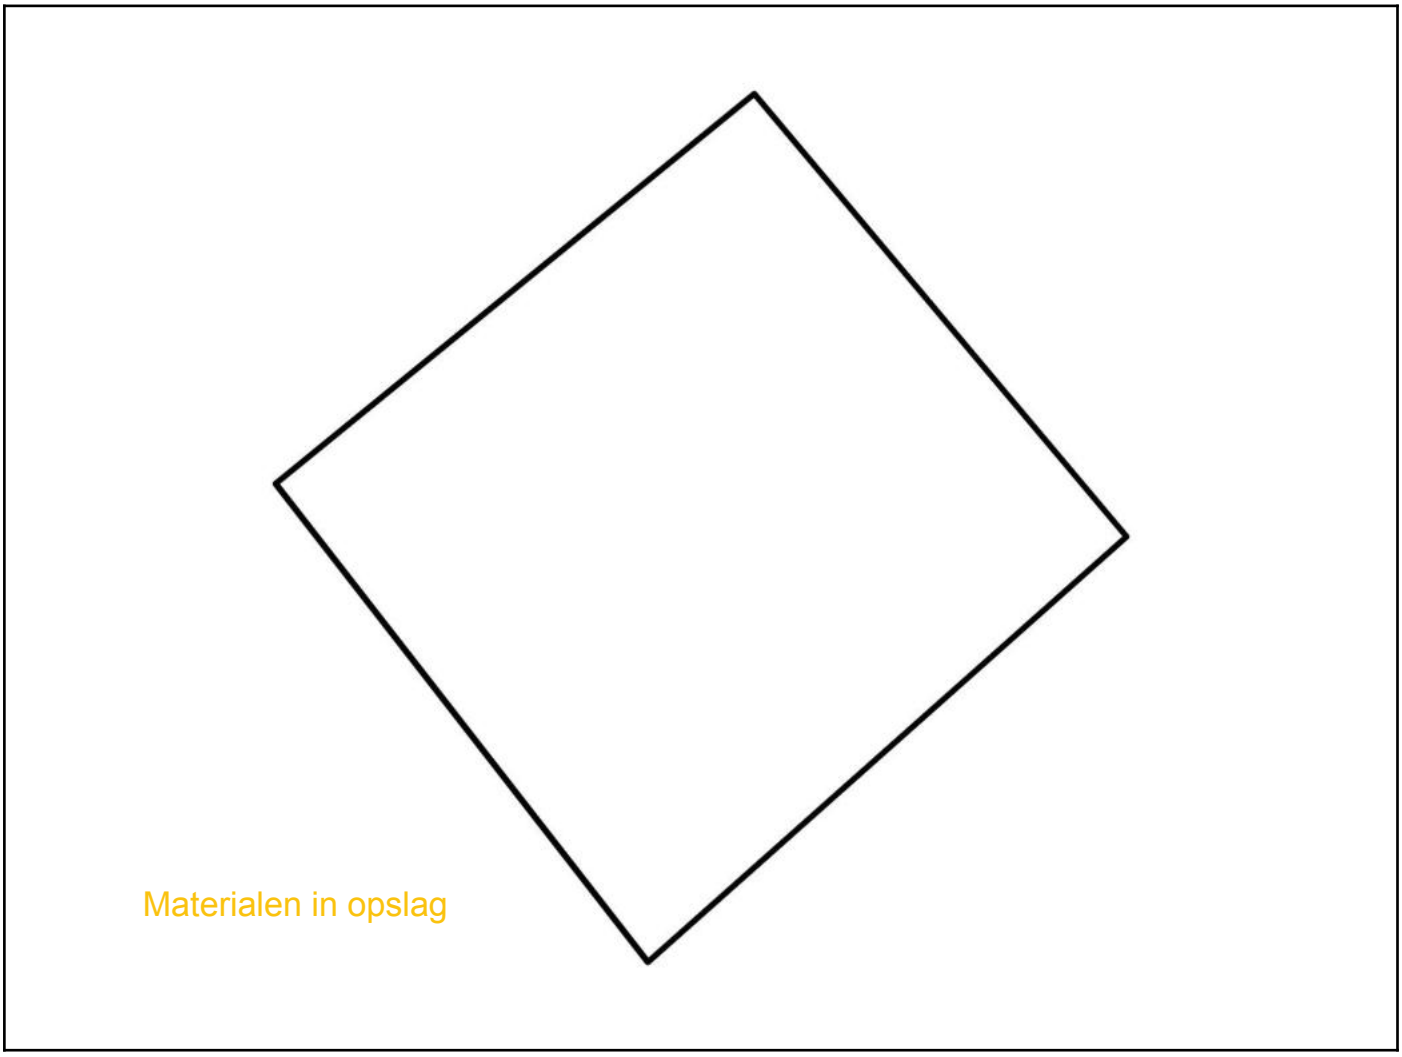
Plan 8.1: Kippenhok plan

Beschrijving	Type	Actie
4. Opslag materialen tuinconstructies	Beperking	-

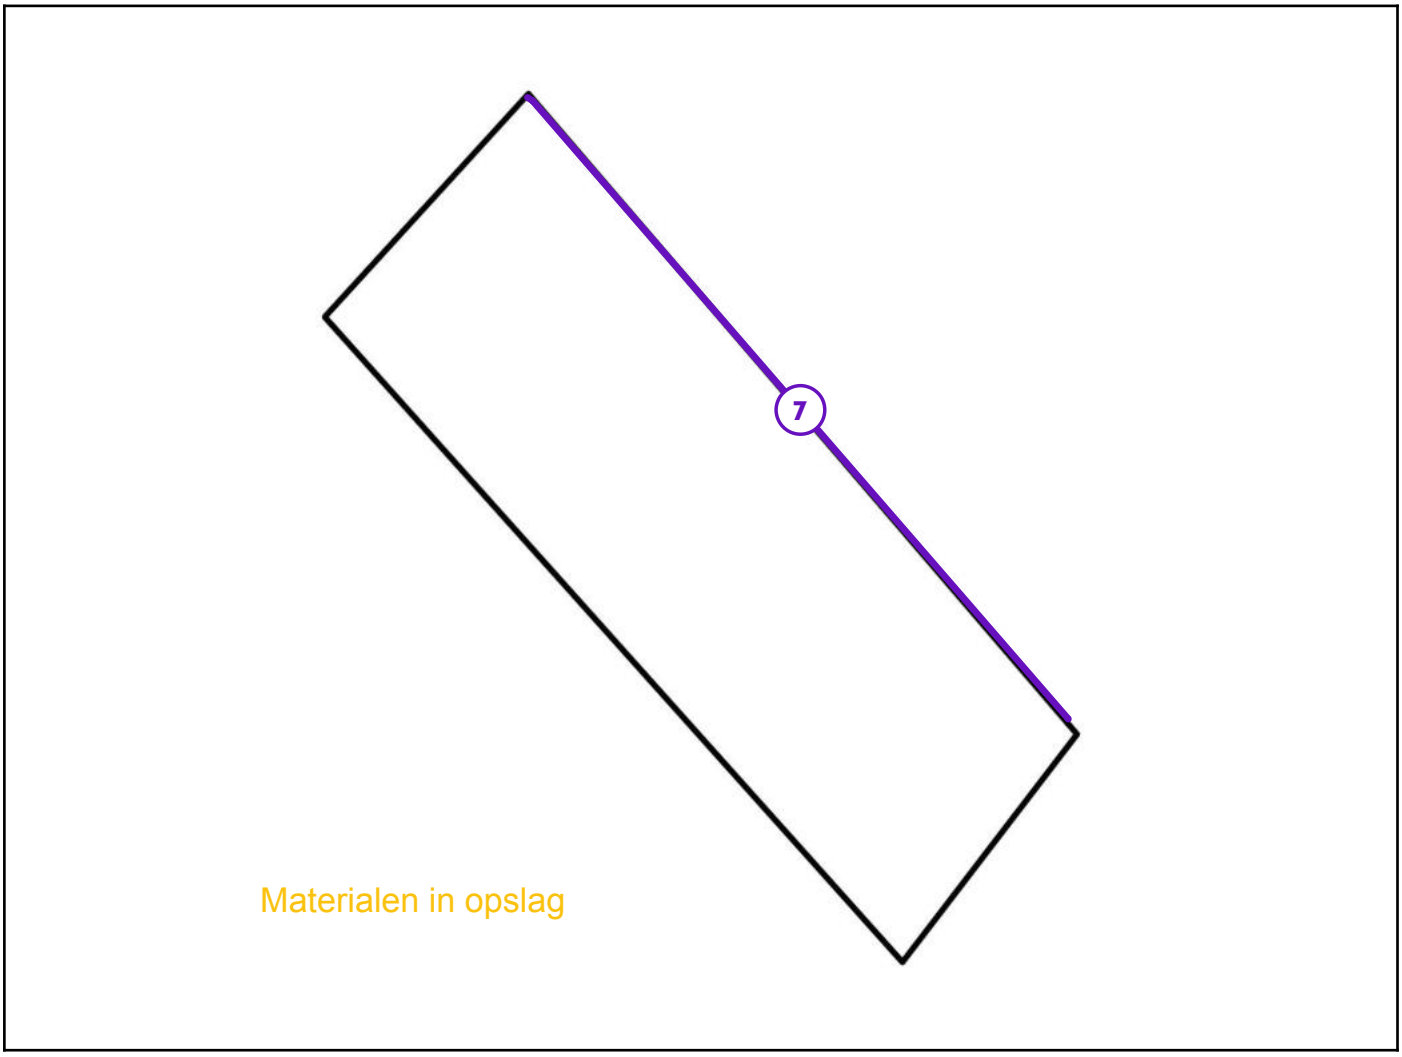
Plan 9.1: Overkapping plan

Beschrijving	Type	Actie
4. Opslag materialen tuinconstructies	Beperking	-
7. Roofing overgang aangelegen perceel	Advies	-

De roofing van het aangelegen gebouw loopt over en watert af op de overkapping. Er van uitgaande dat deze roofing asbesthoudend is zorgt deze voor verontreiniging van het dak met microscopische vezels.
