Asbestinventarisattest

Voetbalstraat 51, 2560 Nijlen

Attestnummer : **20260828-000399.000**
Uitgegeven op : **28.08.2026**
Geldig tot : **28.08.2036**

Niet-asbestveilig

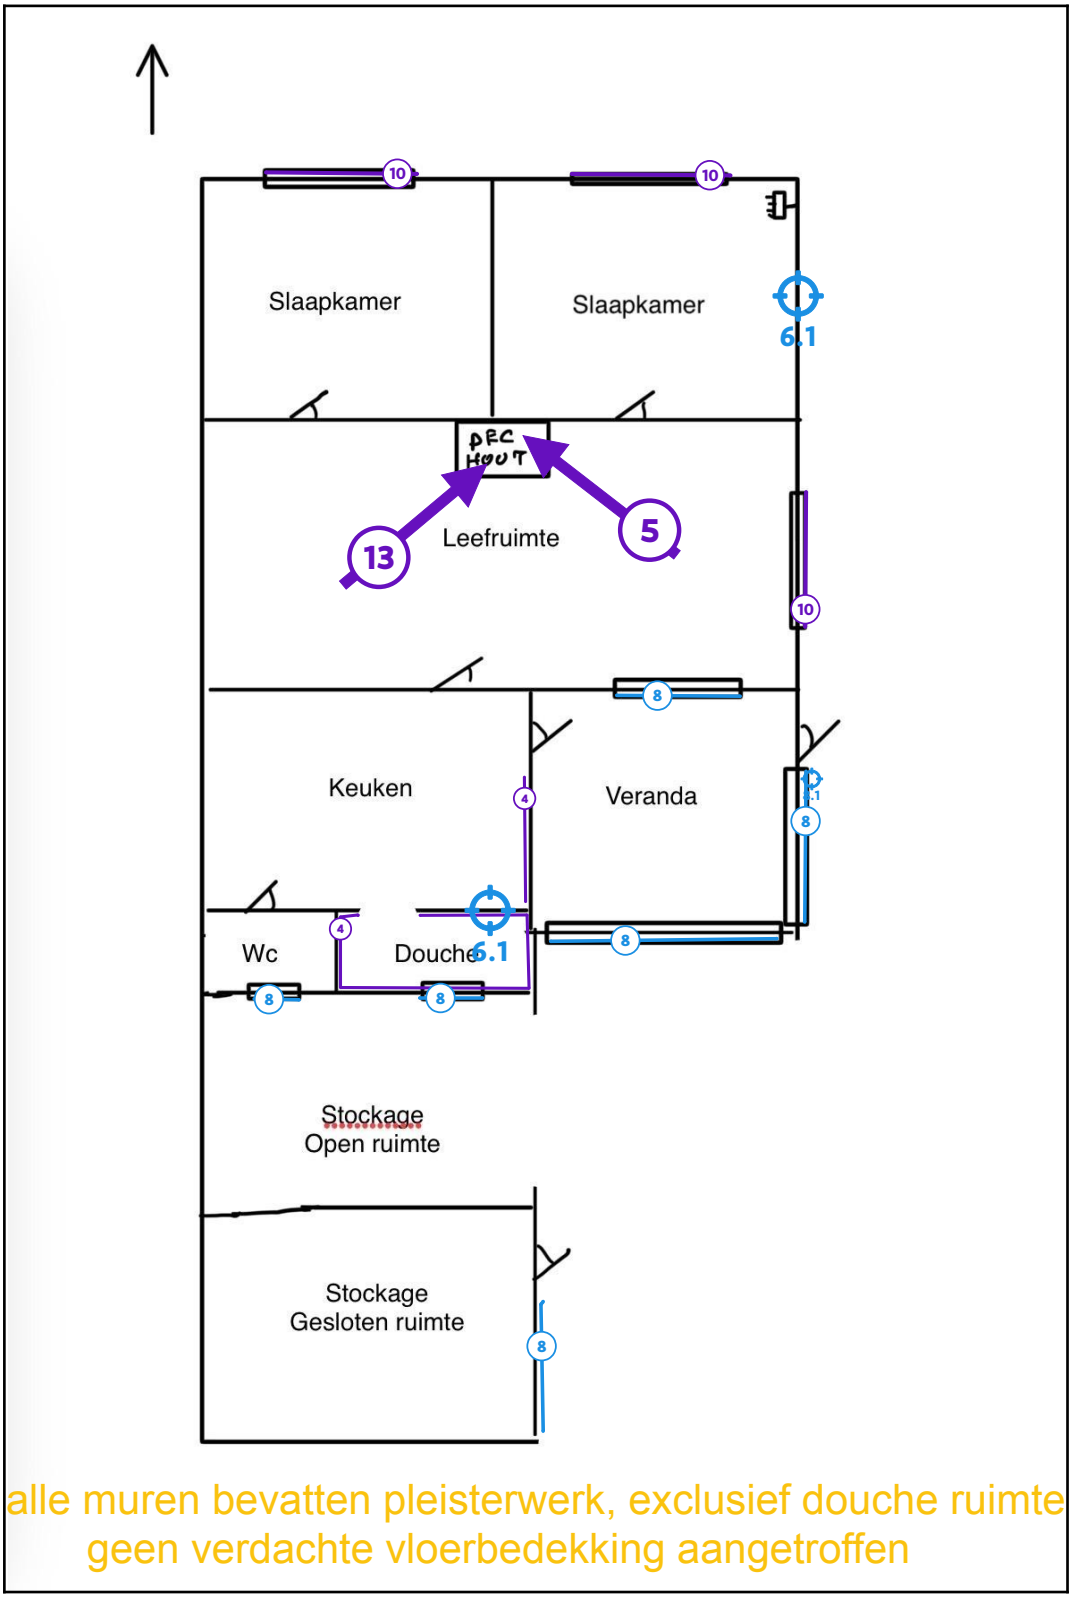
Plan 1.1: Gelijkvloers

3. Vloerbedekking - Niet verdacht	Advies	-
4. Tegellijm achter wandtegels & plinten	Advies	-
5. Binnenzijde technische schacht/schouw	Advies	-
6. Pleisterwerk wanden	Geen asbest	-
6.1 Code: M01	Mengmonster	-
8. Stopverf houten ramen	Geen asbest	-
8.1 Code: M05	Puntmonster	-
10. Afdichtingsmateriaal (mastiek,kit,..) aan schrijnwerk - Niet verdacht	Overige ruimte of materiaal	-
13. Gaskachel	Overige ruimte of materiaal	-

De aanwezige vloerbedekking is niet asbestverdacht. De onderliggende laag was echter niet inspecteerbaar zonder destructie tijdens de inspectie. Mogelijk is de onderliggende laag asbestverdacht.

Op moment van de inspectie kon niet worden nagegaan of de tegellijm achter de muurtegels/plinten asbestverdacht is. Bij renovatie of verwijdering van de tegels dient het materiaal te worden geanalyseerd voor de werken van start gaan.

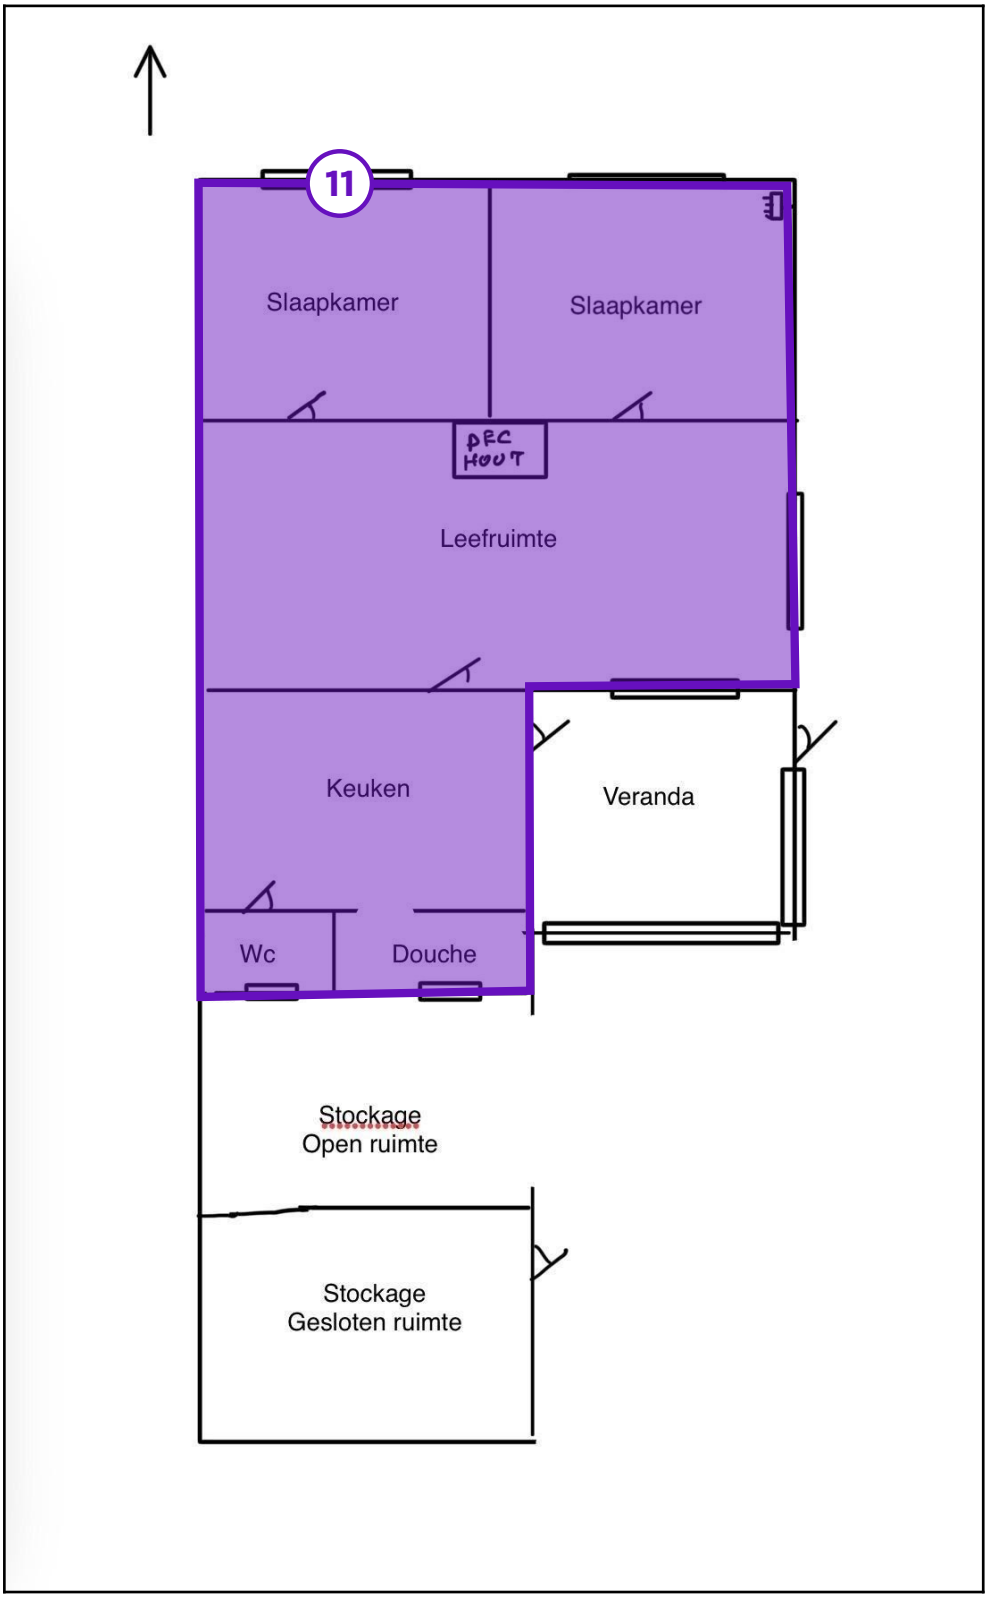
Plan 1.2: Gelijkvloers

11. Plafondafwerking in gipskarton/hout/pvc	Overige ruimte of materiaal	-

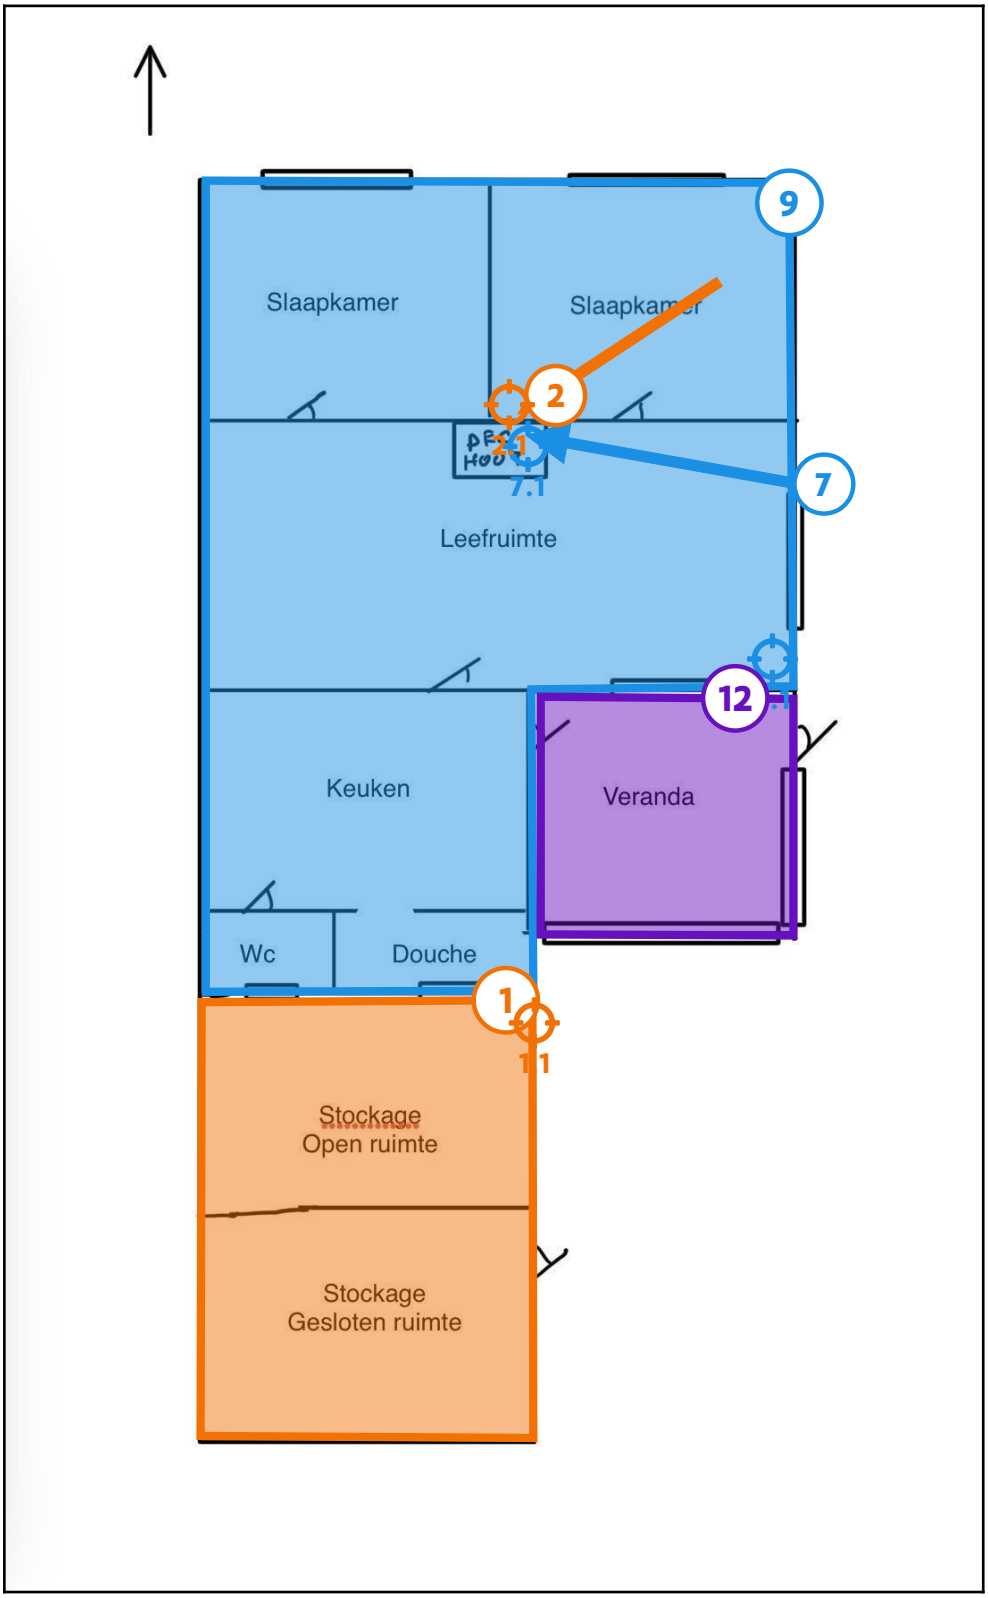
Plan 1.3: Dakbedekking

1. dakbedekking - golfplaten	Asbestmateriaal	Verwijderen
1.1 Code: M02	Puntmonster	-
2. Schouwbuis in gesloten systeem	Asbestmateriaal	Verwijderen
2.1 Code: M03	Puntmonster	-
7. Schouw - bitumen	Geen asbest	-
7.1 Code: M06	Puntmonster	-
9. Dakbedekking - Roofing	Geen asbest	-
9.1 Code: M04	Puntmonster	-
12. Dakbedekking - niet verdacht	Overige ruimte of materiaal	-

Fiche 1: dakbedekking - golfplaten

Eindbeoordeling materiaalrisico	Verhoogd materiaalrisico en/of verhoogde kans op vezelvrijgave

Gebondenheid	Categorie 1: hechtgebonden in oorsprong
Asbestsoort (vezeltype)	Alleen chrysotiel aanwezig
Asbestconcentratie	Laag (< 50%)
Afschermingsgraad van het gehele materiaal	Geheel of deels vrij aan de binnenlucht, maar geen contact met binnenluchtstromen
Toestand van het materiaal	Matig beschadigd, matig verweerd

#	Type	Referentie	Resultaat
1.1	Puntmonster	M02	Chrysotiel

Fiche 2: Schouwbuis in gesloten systeem

Gebondenheid	Categorie 1: hechtgebonden in oorsprong
Asbestsoort (vezeltype)	Crocidoliet aanwezig
Asbestconcentratie	Laag (< 50%)
Afschermingsgraad van het gehele materiaal	Geheel of deels vrij aan de binnenlucht, maar geen contact met binnenluchtstromen
Toestand van het materiaal	Licht beschadigd, licht verweerd. Intacte calciumsilicaatplaat of materiaal met categorie 3-gebondenheid

#	Type	Referentie	Resultaat
2.1	Puntmonster	M03	Crocidoliet, Chrysotiel

- Hemelwater dat afspoelt van asbestcement daken of gevels kan asbestdeeltjes bevatten. Gebruik het enkel voor gesloten circuits (bv. spoelen toiletten). Reinig na het vervangen van het dak of de gevel de dakgoten en regenwaterput of -ton om asbesthoudend sediment of slib te verwijderen

- Zorg voor een veilig beheer. Vermijd het beschadigen van het asbestmateriaal. Controleer de toestand jaarlijks op wijzigingen.

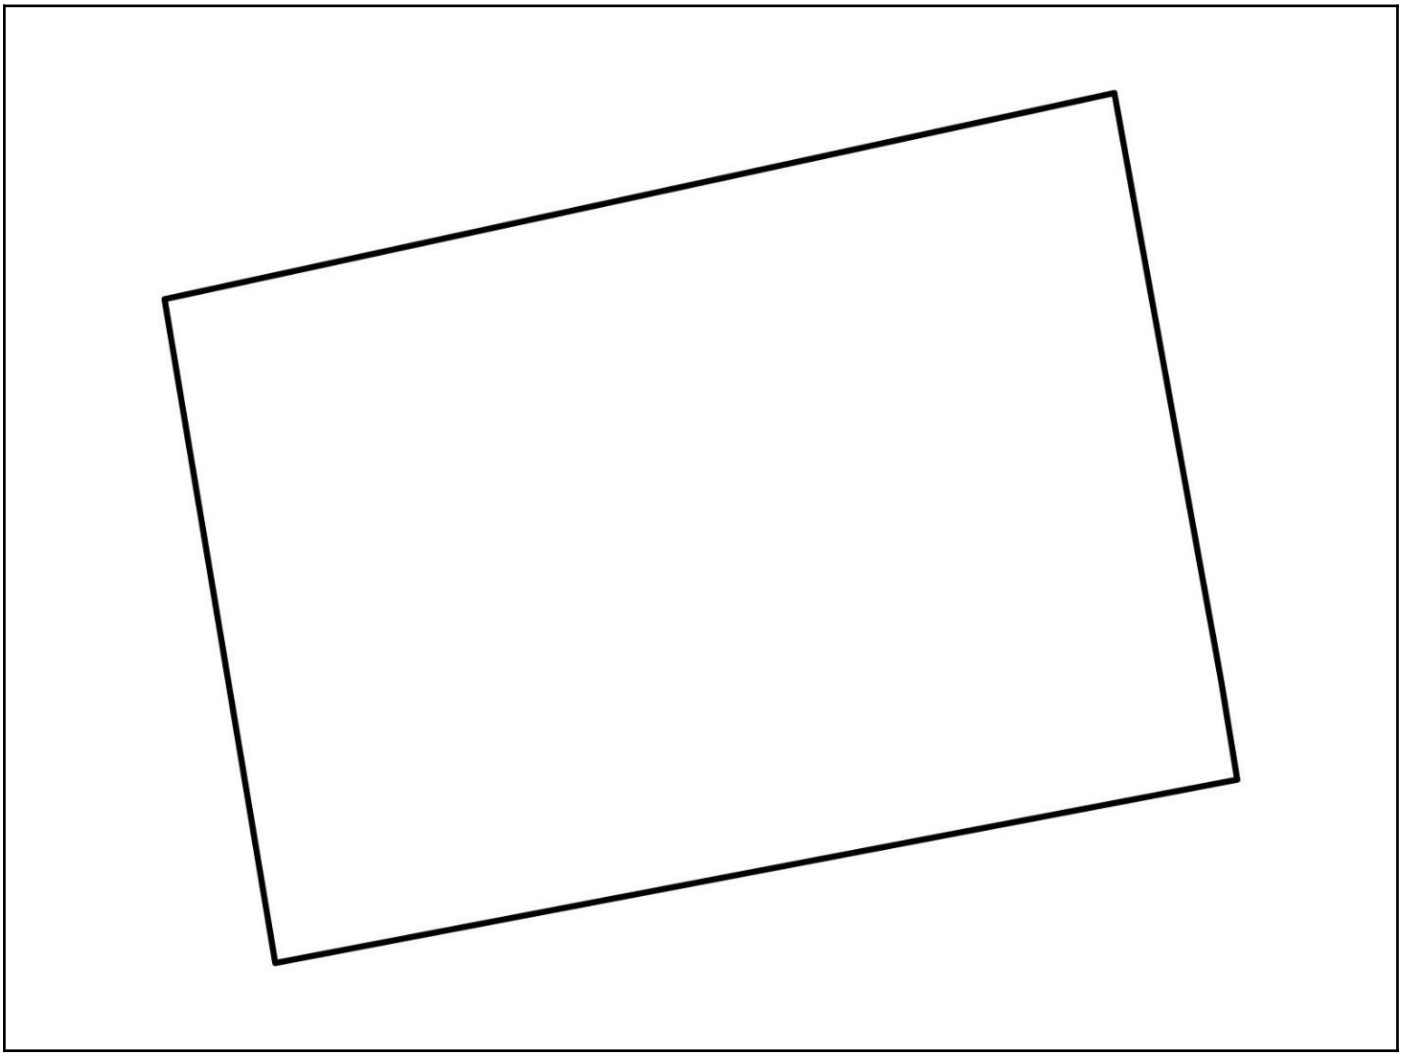
Plan 2.1: Bijgebouw plan

0 Asbestmaterialen
