# Asbestinventarisattest

Steenbeek 44A, 2590 Berlaar

Attestnummer : **20260221-000058.000**
Uitgegeven op : **21.02.2026**
Geldig tot : **Onbeperkt** (tenzij de toestand wijzigt)

**Asbestveilig** (maar mogelijk niet asbestvrij)

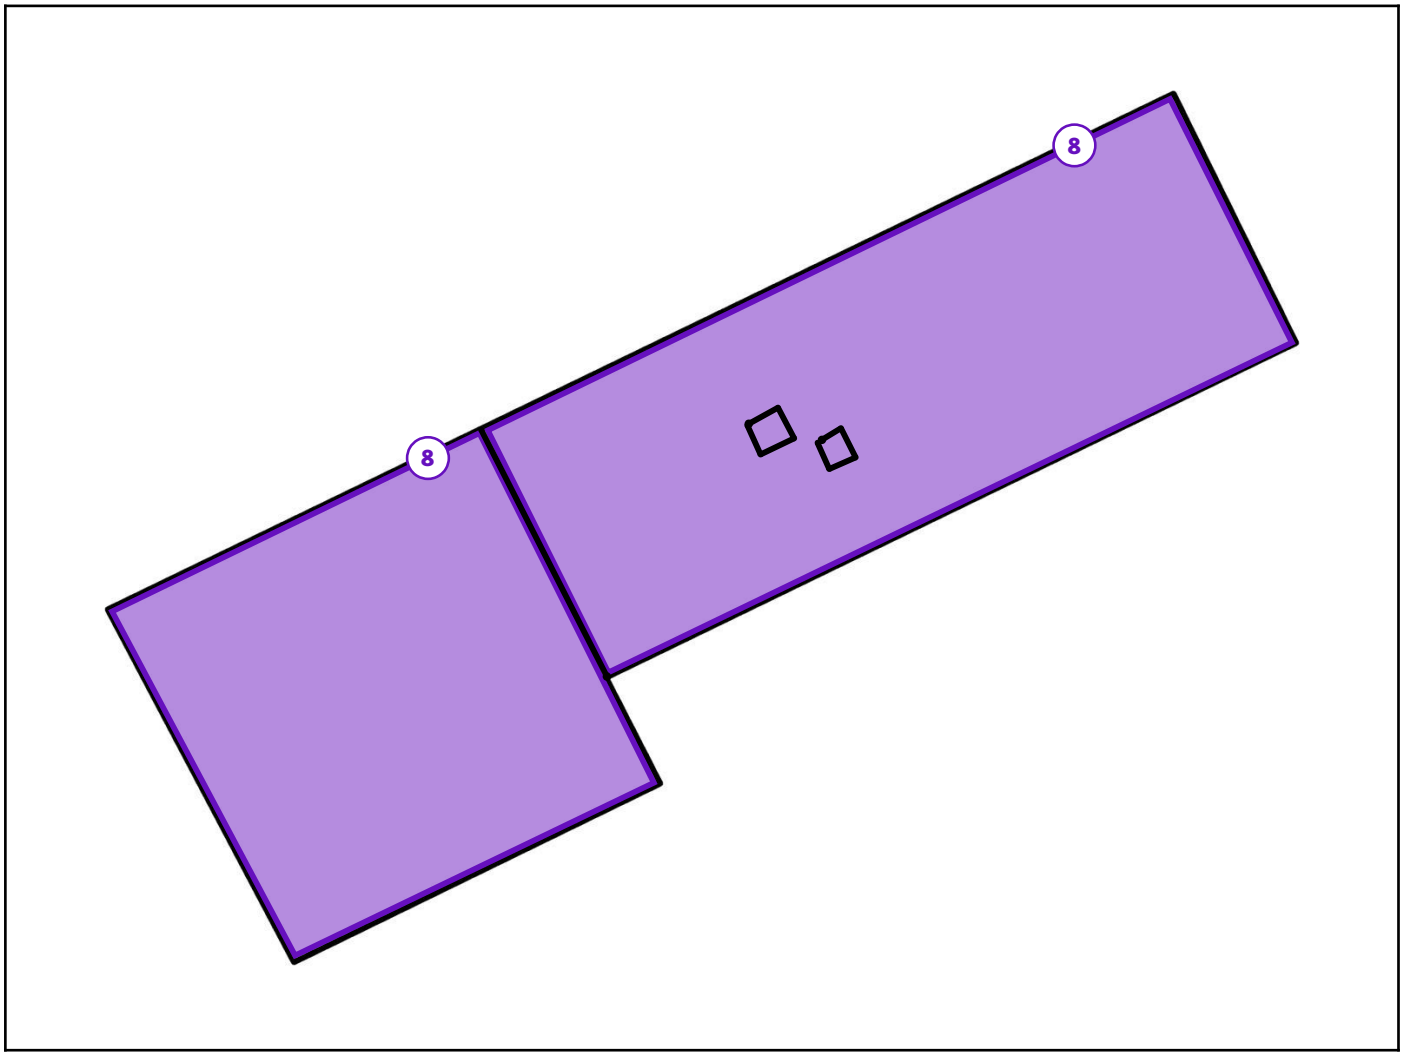
# Plan 1.7: woning dakplan

| Beschrijving | Type | Actie |
|---|---|---|
| 11. Woning: dakbedekking bestaande uit pannen | Overige ruimte of materiaal | - |

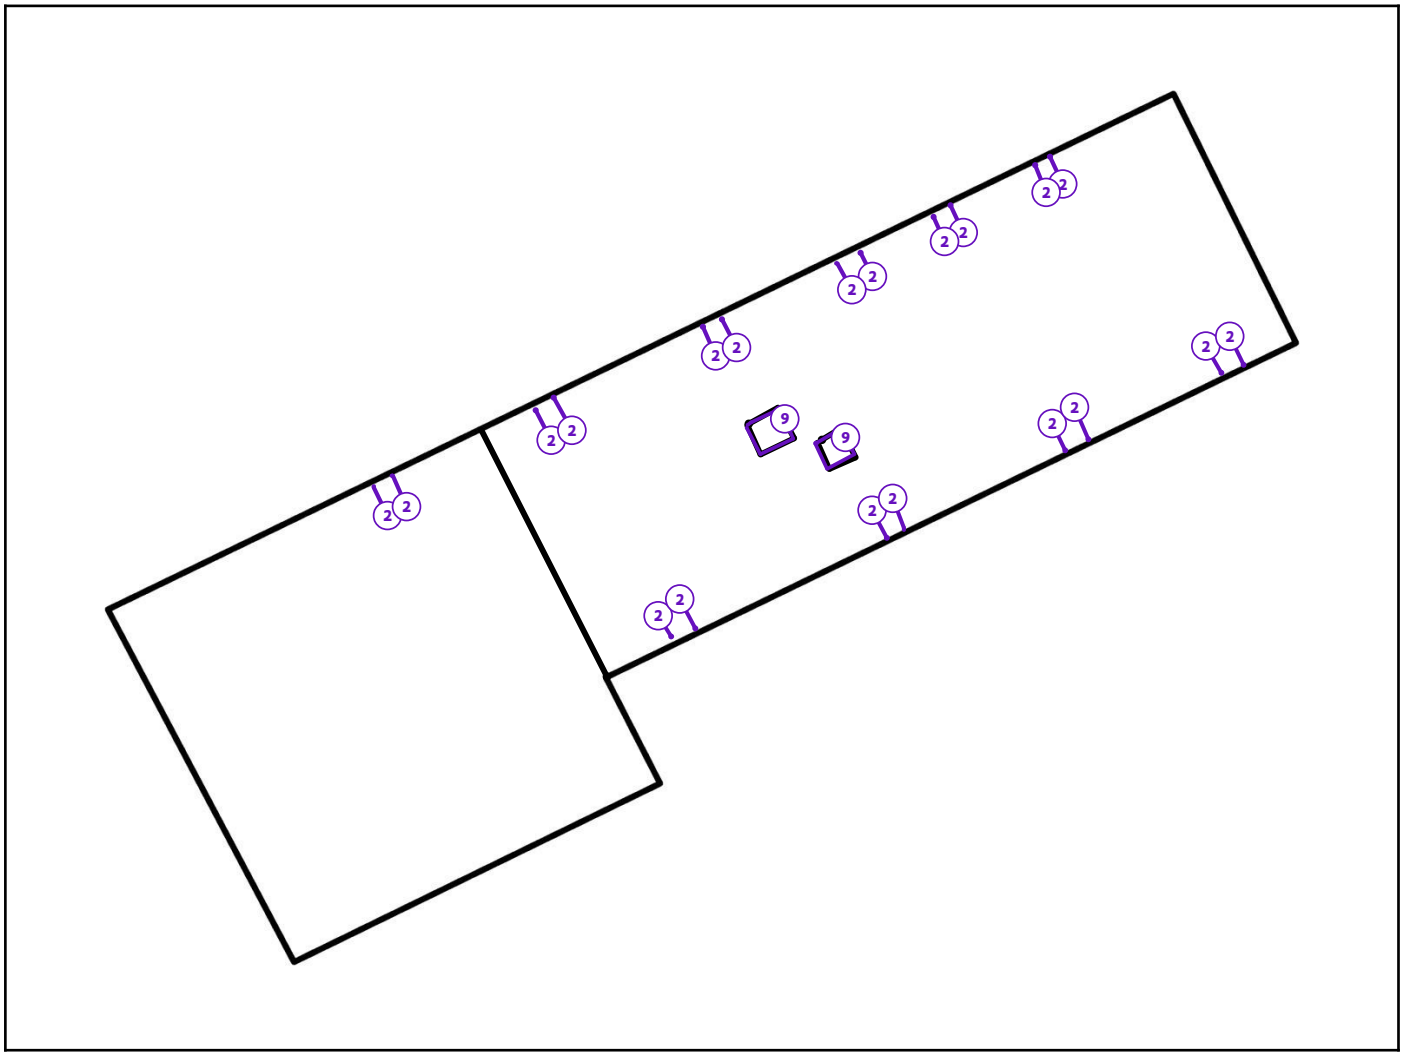
# Plan 1.8: woning onderdak

| Beschrijving | Type | Actie |
|---|---|---|
| 8. Woning: geen asbestverdacht onderdak aangetroffen | Overige ruimte of materiaal | - |

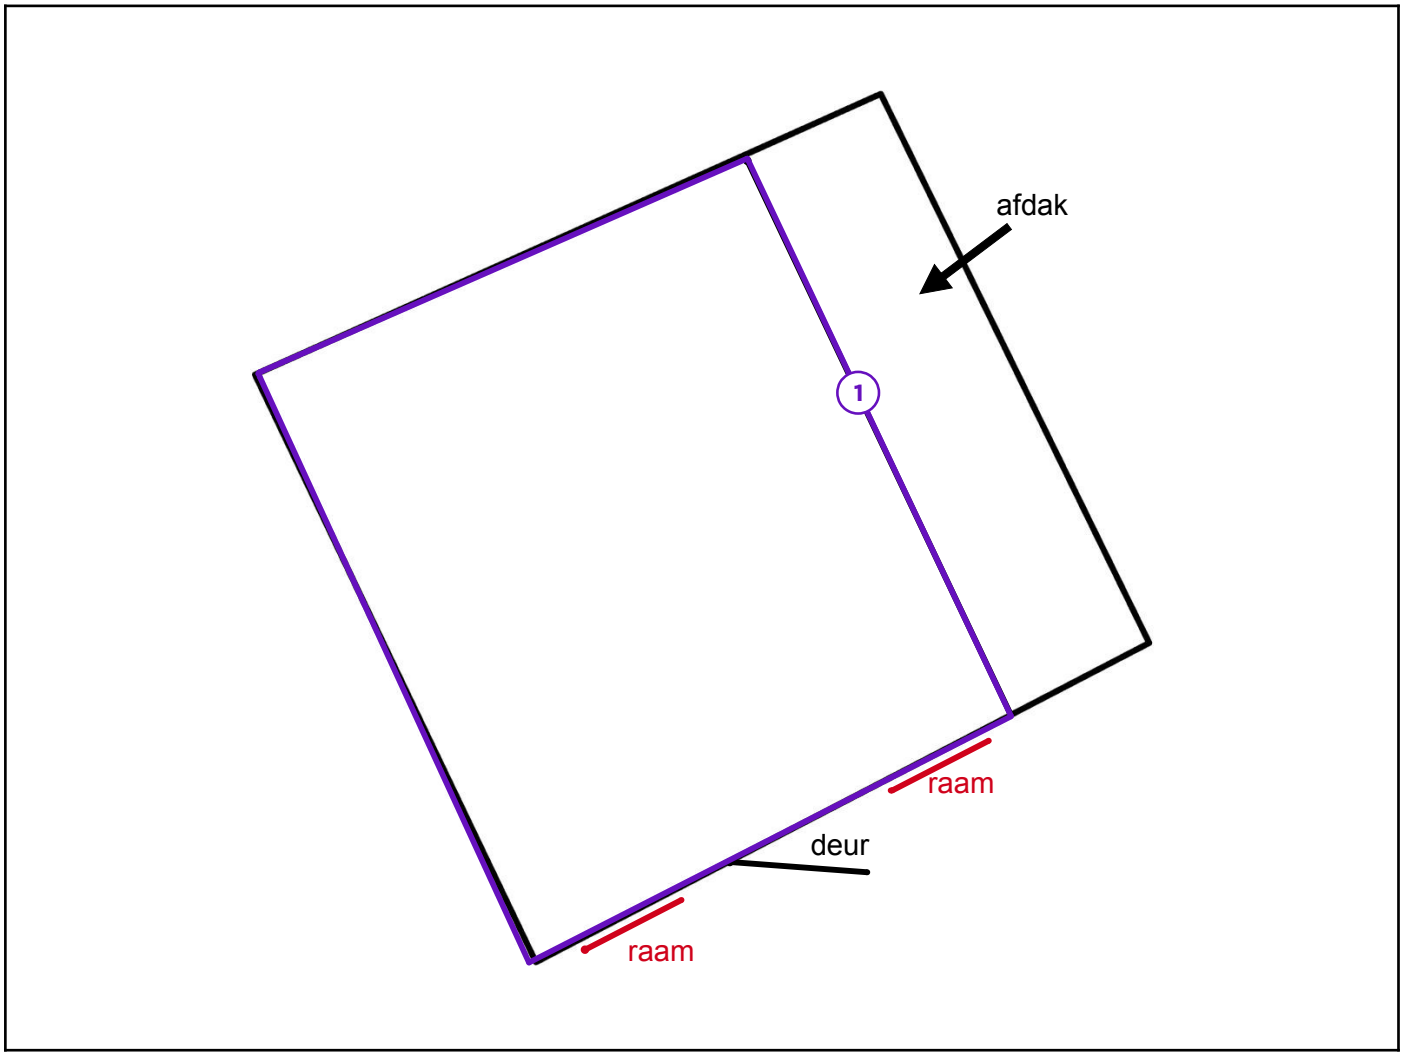
# Plan 3.1: Constructie plan

| Beschrijving | Type | Actie |
|---|---|---|
| 10. Tuinberging: dakbedekking bestaande uit metalen platen | Overige ruimte of materiaal | - |

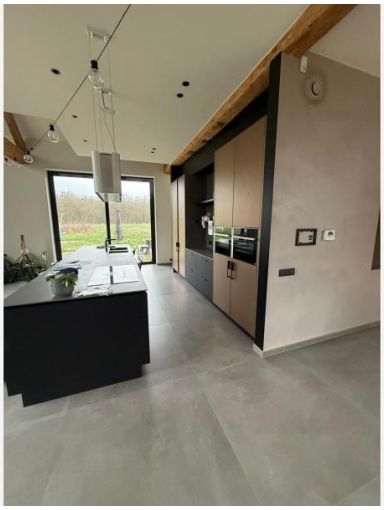
# Fiche 3: Plafonds bestaande uit voorzetpanelen

De plafonds werden afgewerkt met niet-asbestverdachte voorzetpanelen / gyprocplaten. Hieronder is geen peleisterwerk aanwezig.

De gyprocplafonds werden aangebracht tijdens de totaalrenovatie.: zie asbuild dossier

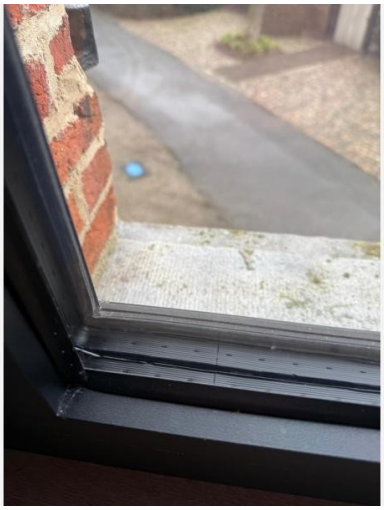
## Fiche 7: Woning: kit aan de ramen

| Beschrijving | Notitie | Terug te vinden op plannen |
|---|---|---|
| Fiche 7: Woning: kit aan de ramen | De kit aan de ramen is niet asbestverdacht. Tijdens de totaalrenovatie werden er recente, moderne ramen en deuren geplaatst: zie PID en asbuild plan. | Plan 1.1: gelijkvloers<br>Plan 1.4: niv +1 |
