Rapport de contrôle d'installations électriques à basse et à très basse tension

RÉF. 04/2026/86052/D01:1

DATE DU CONTRÔLE	**30/09/2026 (11:41 - 12:18)**	AGENT VISITEUR	**Mathieu Laixhay**
ADRESSE DU CONTRÔLE	**Rue d'Arsimont 7 - 5190 Jemeppe-sur-Sambre**	TYPE DE CONTRÔLE	**Visite de contrôle (6.5.)**

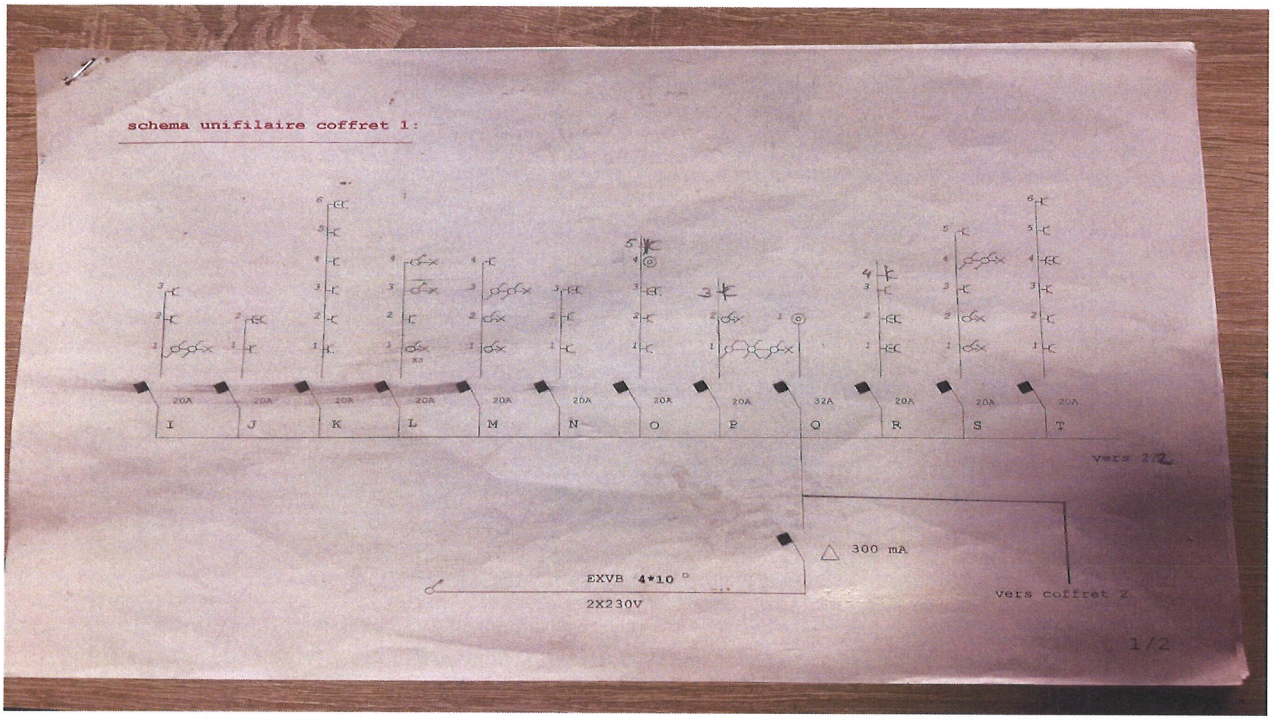
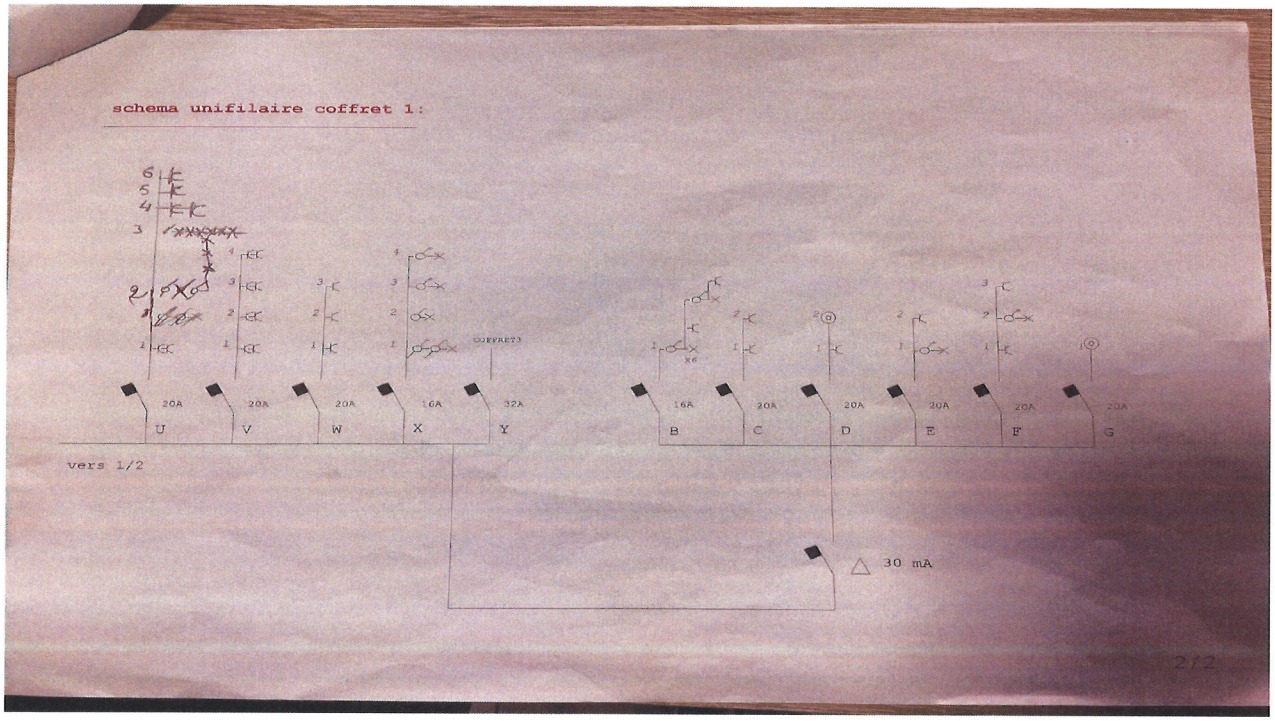
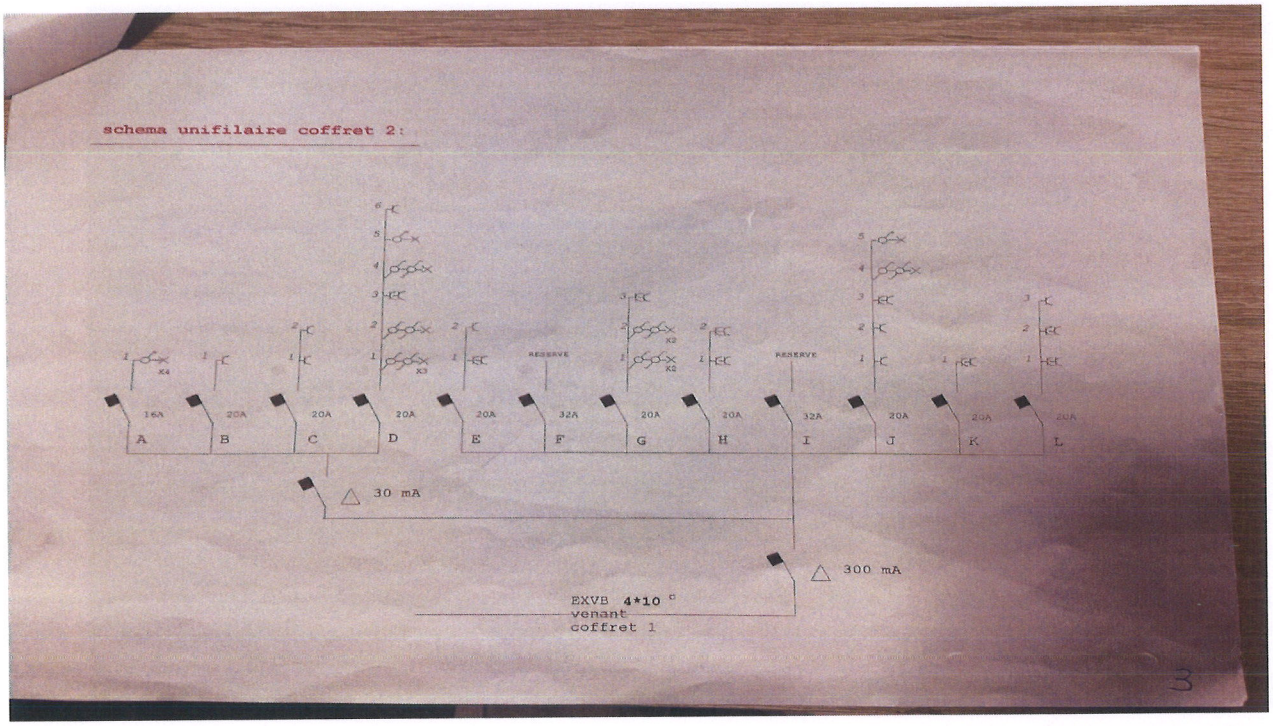
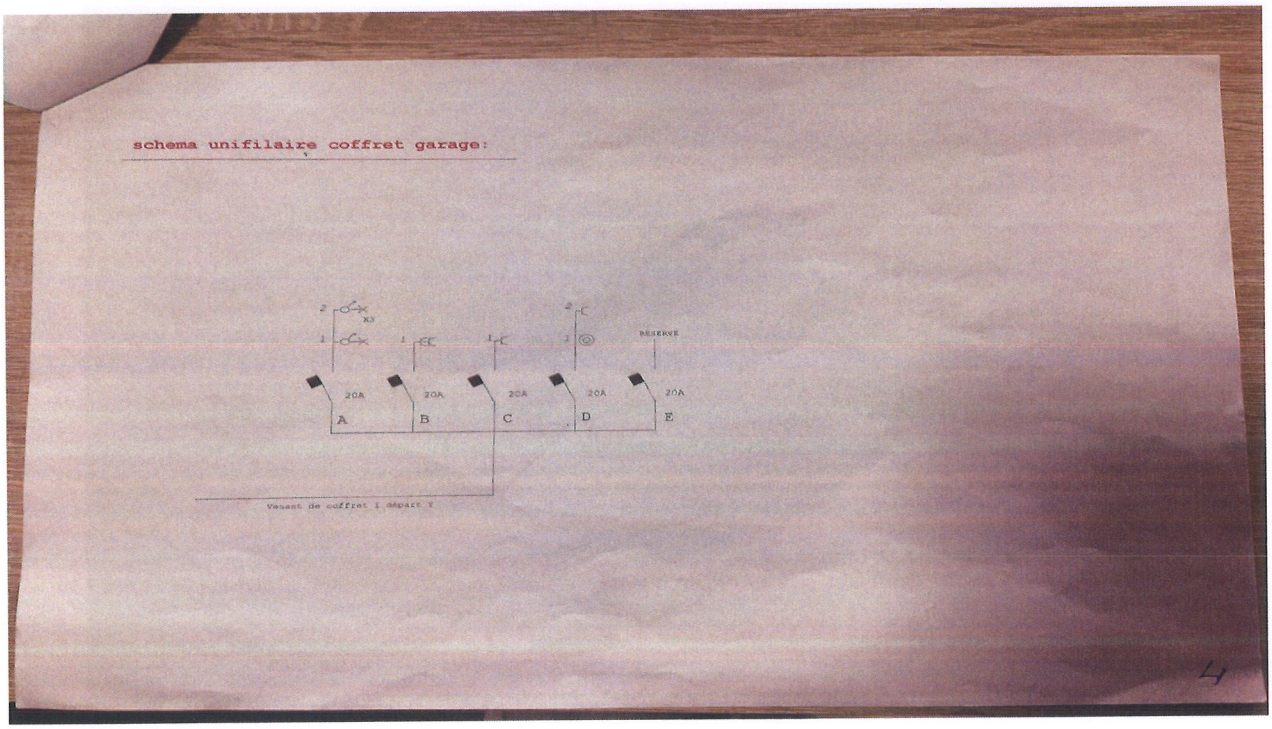
Schéma(s) unifilaire(s) de l'installation

- Les schémas unifilaires et plans de position ne correspondent pas à la réalité. - 3.1.2.;6.4.6.;6.5.7.;9.1.2.
- N'est pas renseigné sur les schémas unifilaires et plans de position l'adresse de l'installation, les coordonnées du responsable des travaux et du propriétaire. Ces derniers devront signer et dater ces schémas. - 3.1.2.;6.4.6.;6.5.7.;9.1.2.

- La tension d'alimentation n'est pas indiquée clairement de manière apparente sur chaque tableau de répartition et de manoeuvre. - 3.1.3.3.a
- Les schémas unifilaires et plans de position ne sont pas conformes. - 3.1.2.;6.4.6.;6.5.7.;9.1.2.

- Les plans et schémas seront à adapter en fonction des travaux de mise en conformité qui seront réalisés.
- L'habitation étant meublée, il se peut que tout n'a pu être vérifié.
- Les schémas unifilaires et plans de position doivent renseigner l'adresse de l'installation, les coordonnées du responsable des travaux et du propriétaire. Ces derniers devront signer et dater ces schémas.
