Asbestinventarisattest

Mechelsebaan 33/3, 3140 Keerbergen

Attestnummer : **20260922-000403.000**
Uitgegeven op : **22.09.2026**
Geldig tot : **22.09.2036**

Zone 1: App 003

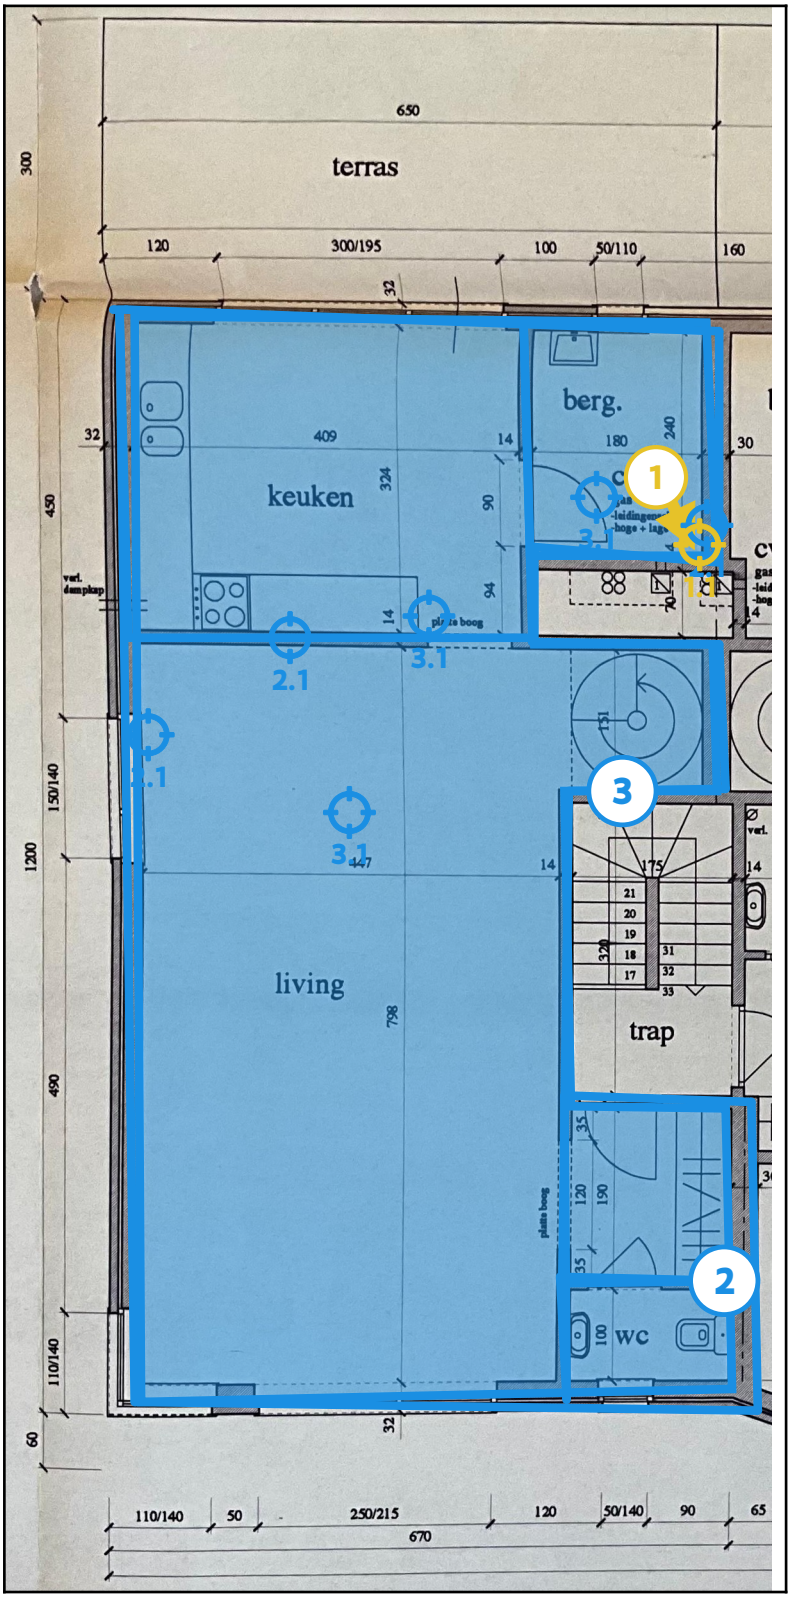
Plan 1.1: verdiep 1

1. Roetluik	Asbestmateriaal	Zorgvuldig beheren
1.1 Code: 3 roetluik	Puntmonster	-
2. Pleisterwerk wanden	Geen asbest	-
2.1 Code: 1 W	Mengmonster	-
3. Pleisterwerk plafonds	Geen asbest	-
3.1 Code: 2 P	Mengmonster	-

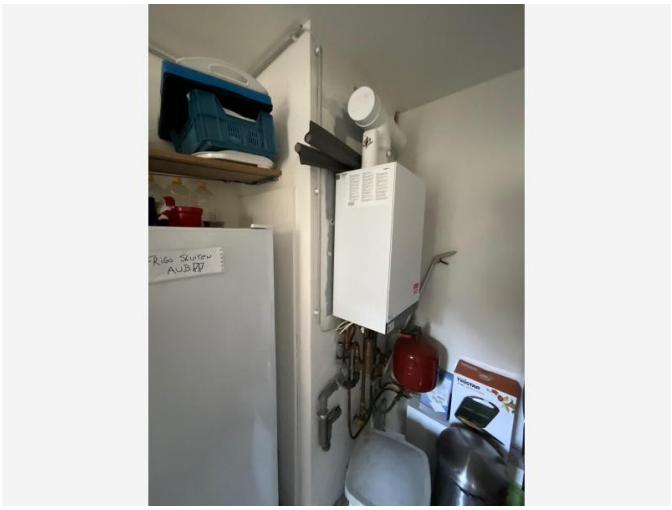
Beschrijving	Notitie	Terug te vinden op plannen
Fiche 4: CV-ketel (niet verdacht)	De CV-ketel (dichtingen, isolerend materiaal) is niet asbestverdacht.	-
Fiche 5: Rookgaskanaal (niet verdacht)	Het rookgaskanaal is niet-asbestverdacht.	-
Fiche 6: Onderdak (niet verdacht)	Onderdak is niet verdacht.	-
Fiche 7: Mastiek (niet verdacht)	Er is geen asbestverdachte mastiek aanwezig.	-
