Asbestinventarisattest

Beauduinstraat 97, 3300 Tienen

Attestnummer : **20260813-000154.000**
Uitgegeven op : **13.08.2026**
Geldig tot : **13.08.2036**

Asbestveilig (maar niet asbestvrij)

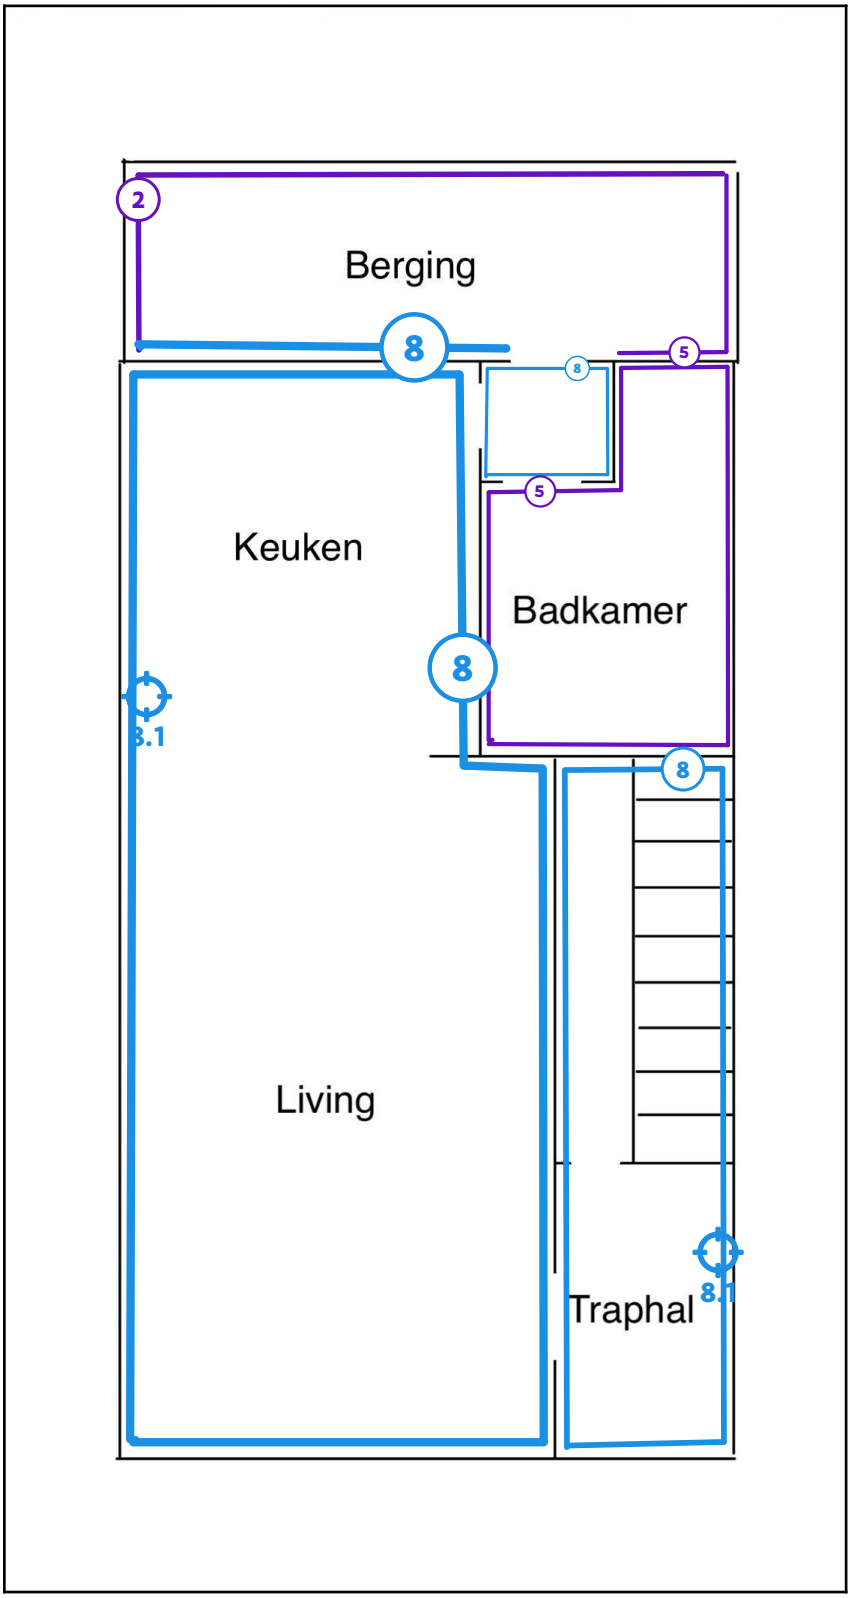
Plan 1.1: Gelijkvloers

2. Valse wand(en)/voorzetwand(en) - Gipskarton-Pvc-hout	Advies	-
5. Tegellijm achter wandtegels & plinten	Advies	-
8. Pleisterwerk wanden	Geen asbest	-
8.1 Code: M01	Mengmonster	-

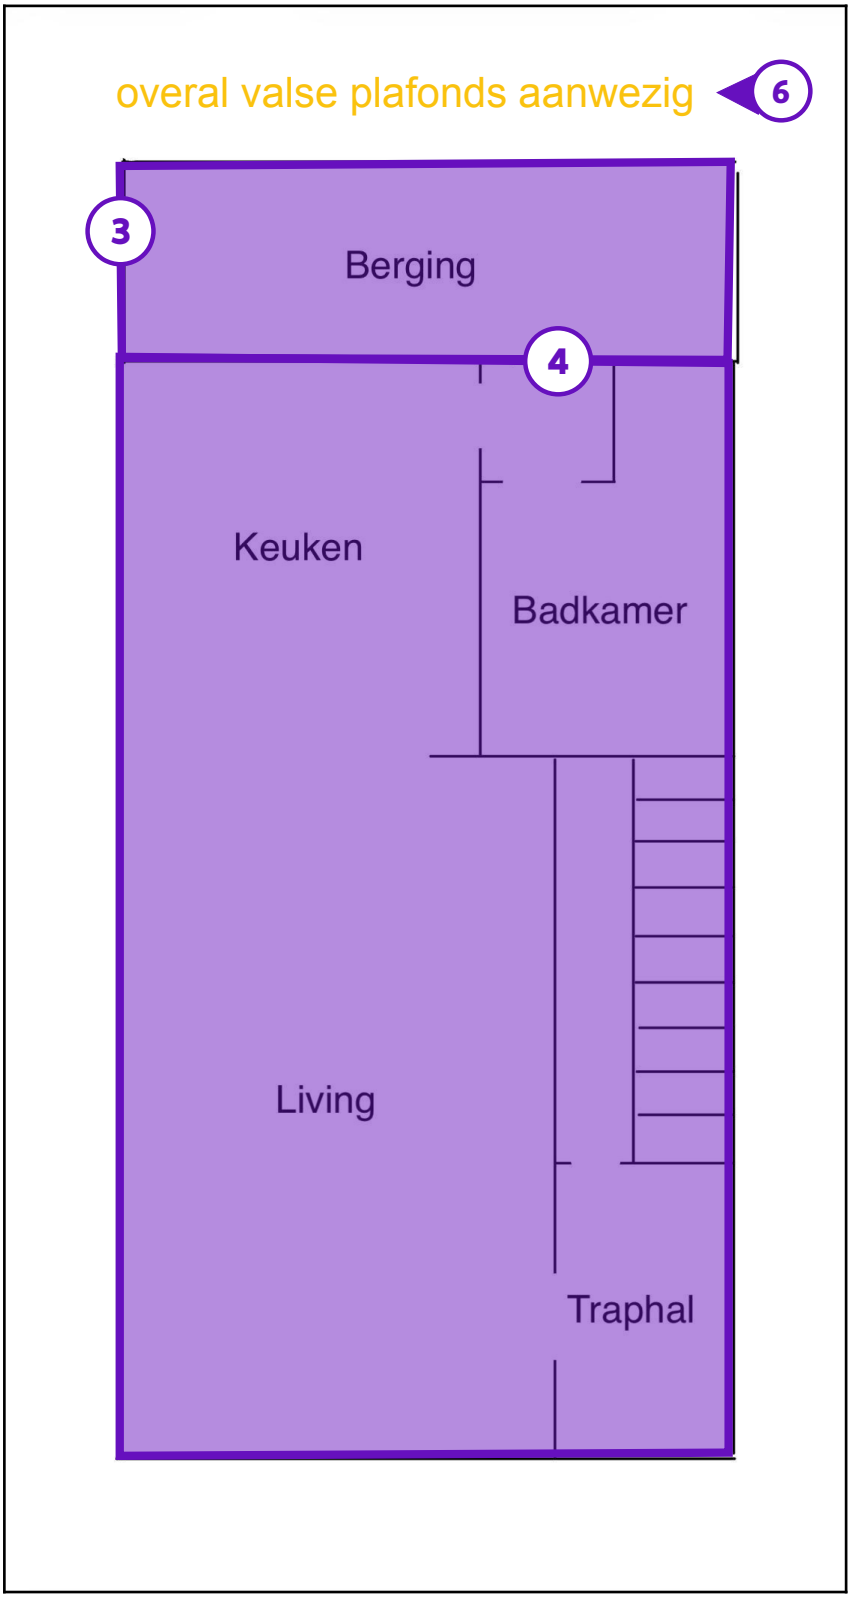
Plan 1.2: Gelijkvloers

3. Vloerbekleding - Niet verdacht	Advies	-
4. Tegellijm onder vloertegels	Advies	-
6. Plafondafwerking in gipskarton/hout/pvc	Advies	-

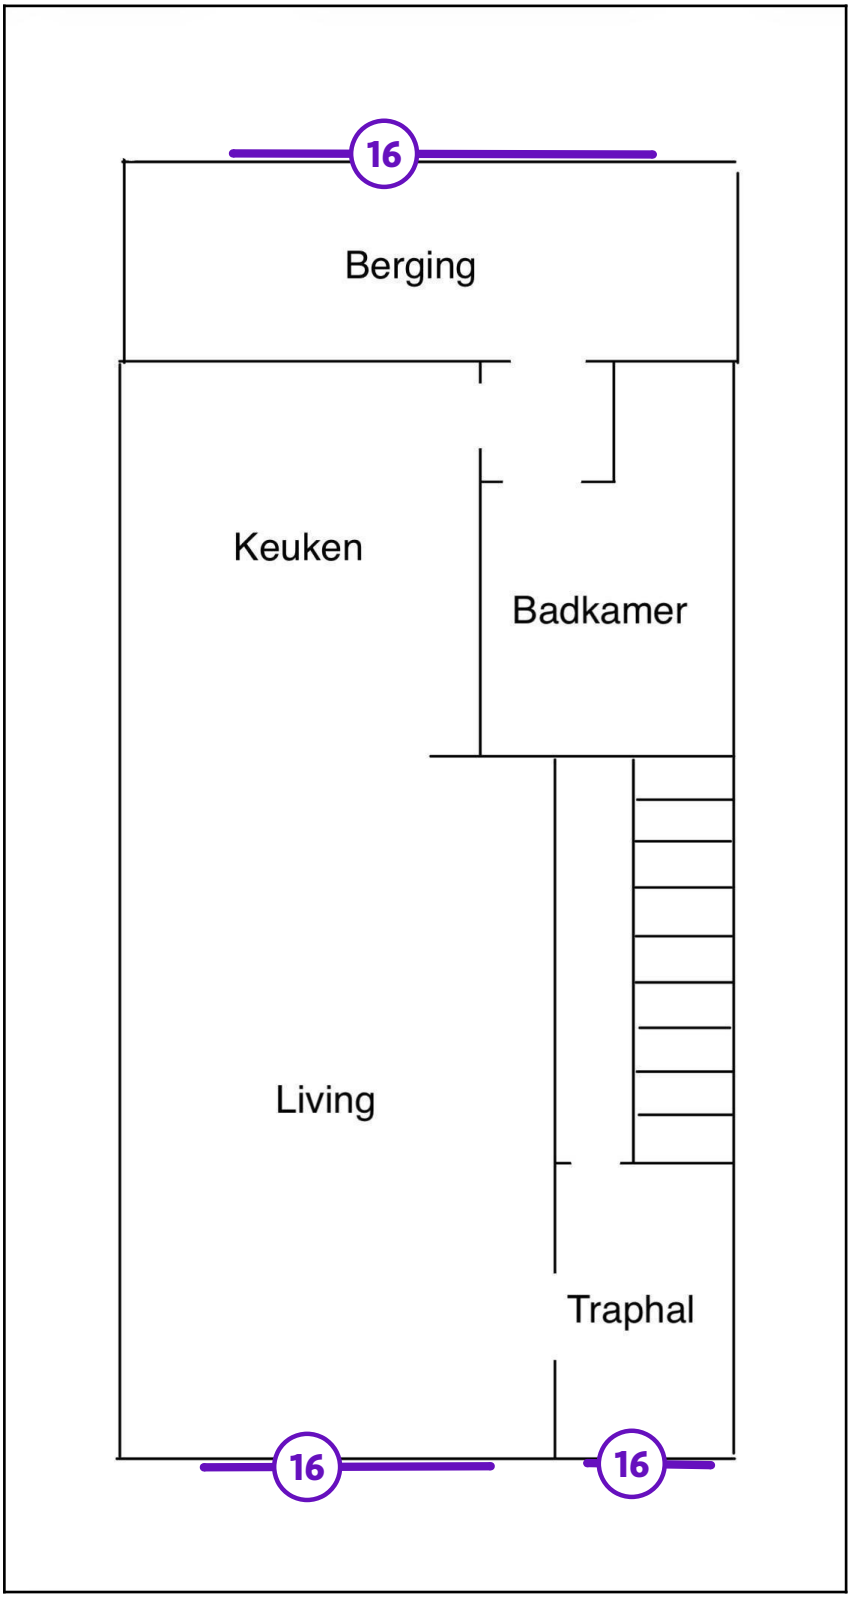
Plan 1.3: Gelijkvloers

16. Afkitting ramen siliconen	Overige ruimte of materiaal	-

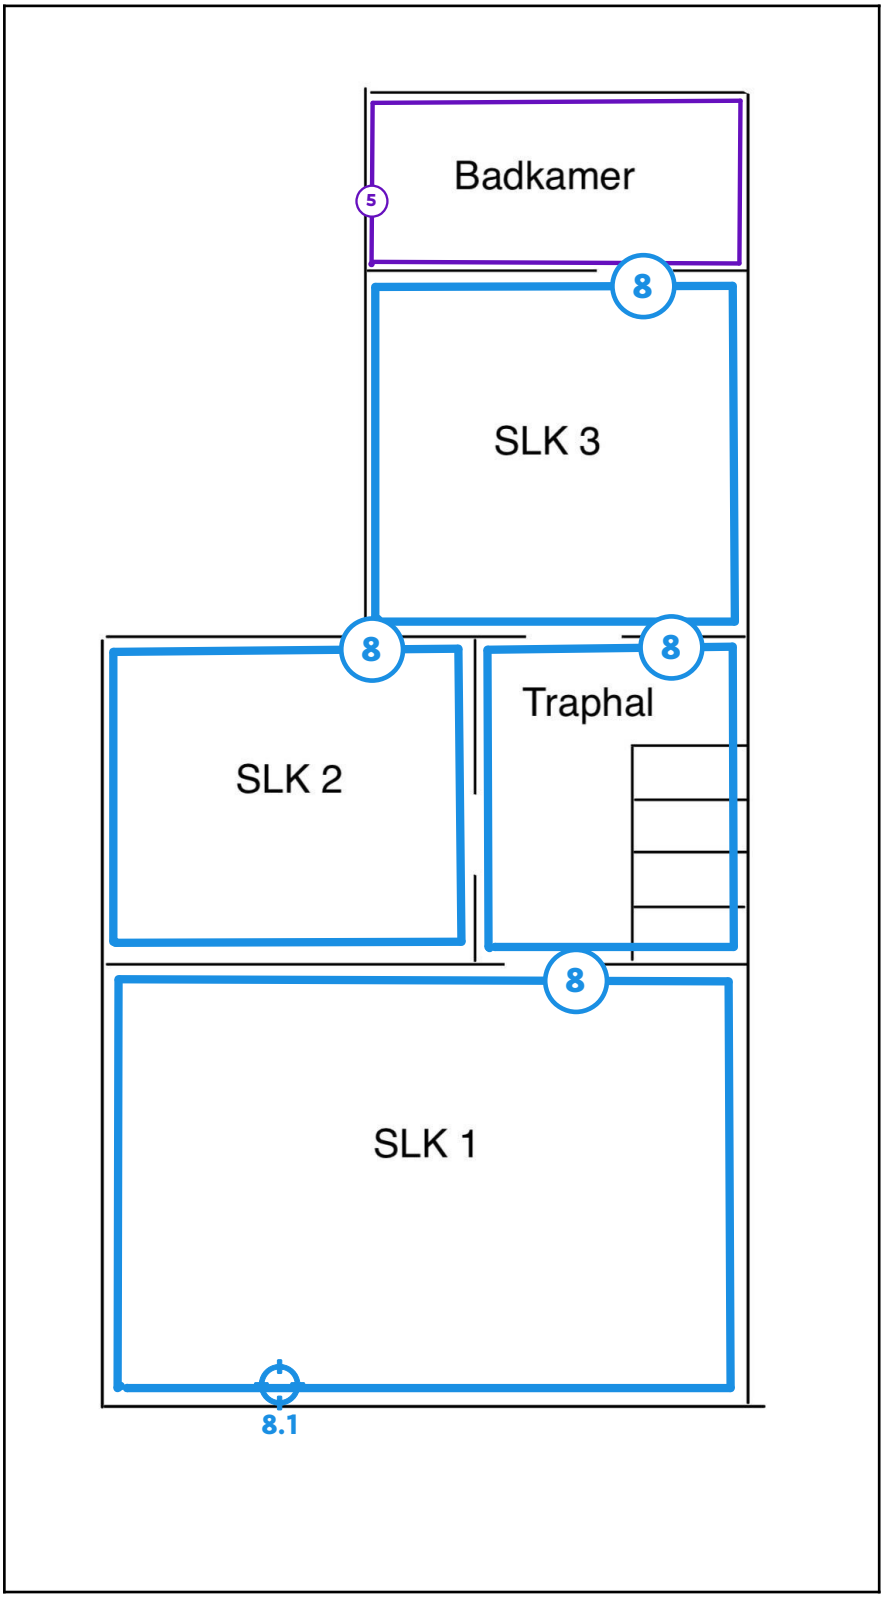
Plan 1.4: Eerste verdieping

5. Tegellijm achter wandtegels & plinten	Advies	-
8. Pleisterwerk wanden	Geen asbest	-
8.1 Code: M01	Mengmonster	-

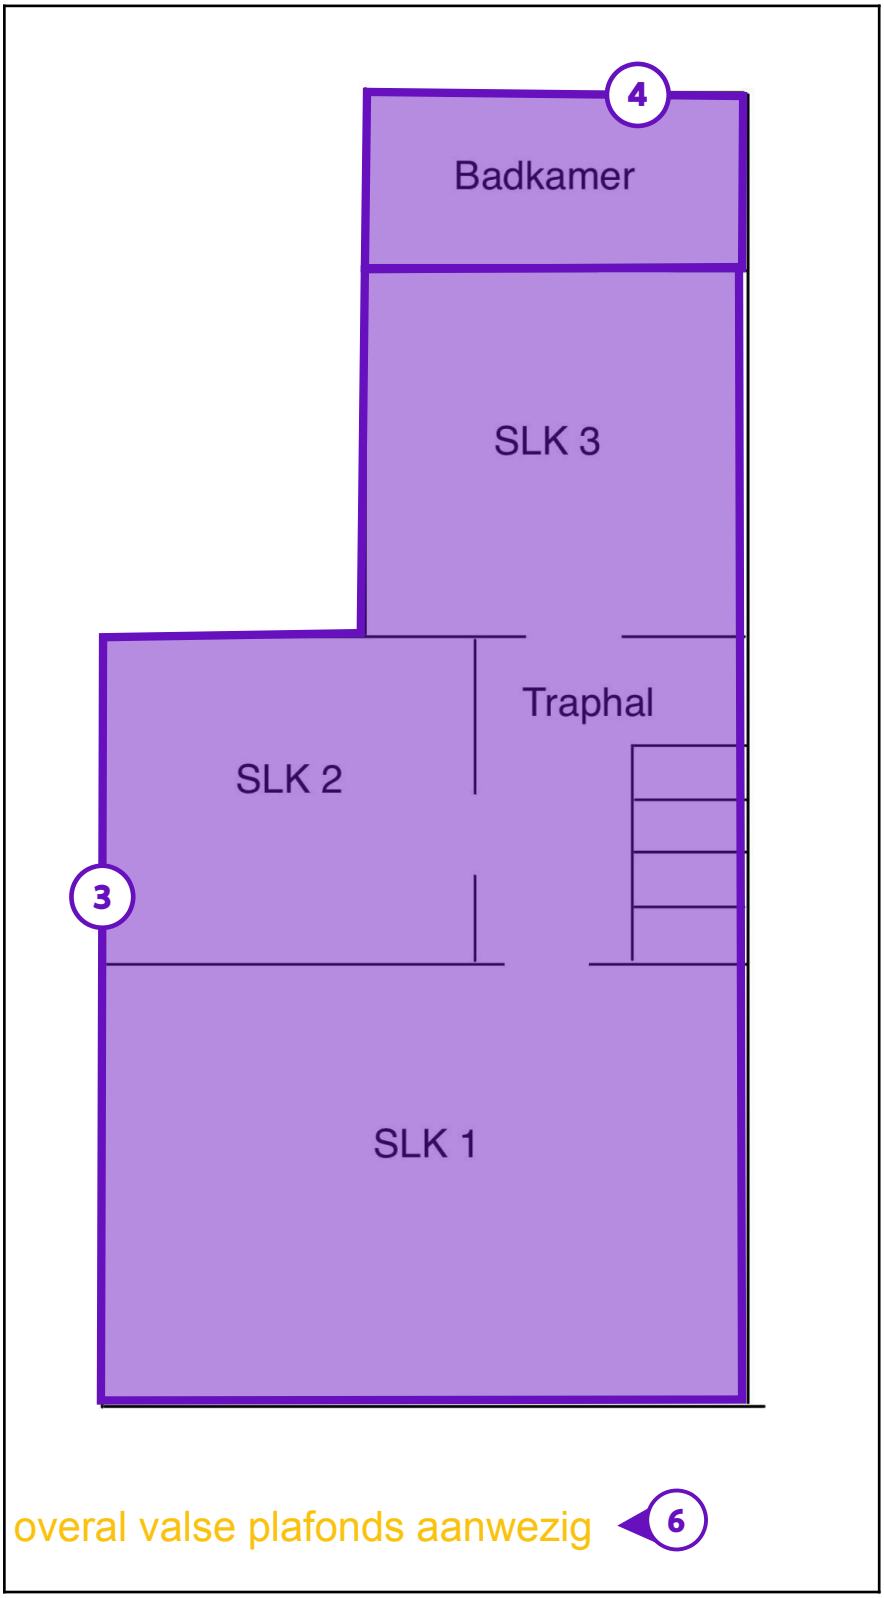
Plan 1.5: Eerste verdieping kopie

3. Vloerbekleding - Niet verdacht	Advies	-
4. Tegellijm onder vloertegels	Advies	-
6. Plafondafwerking in gipskarton/hout/pvc	Advies	-

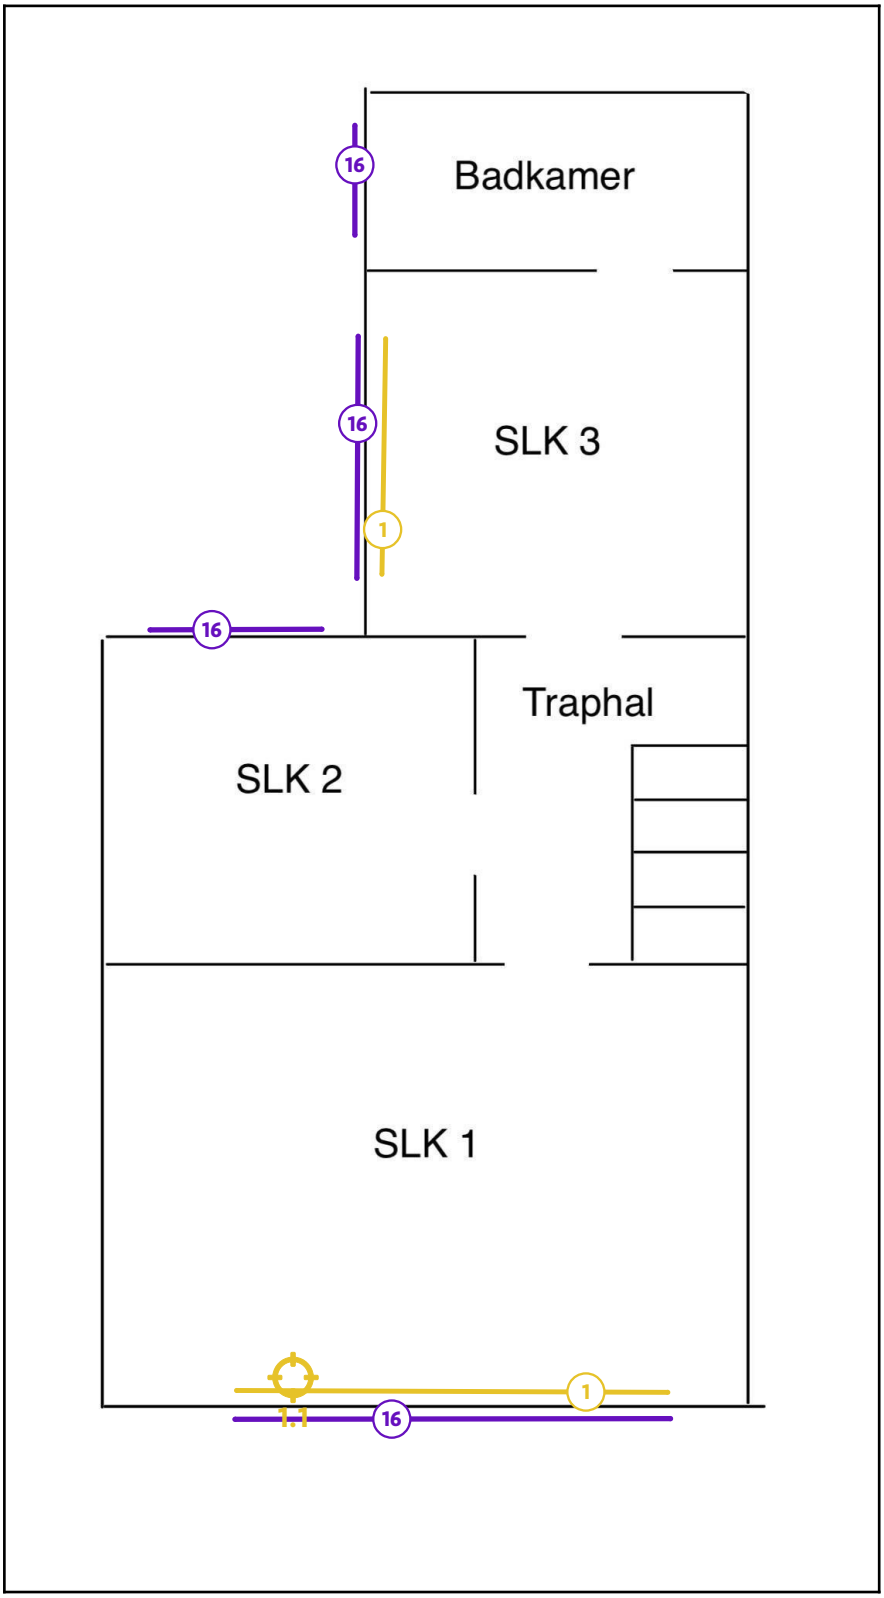
Plan 1.6: Eerste verdieping kopie

1. Vensterbank-binnen	Asbestmateriaal	Zorgvuldig beheren
1.1 Code: M04	Puntmonster	-
16. Afkitting ramen siliconen	Overige ruimte of materiaal	-

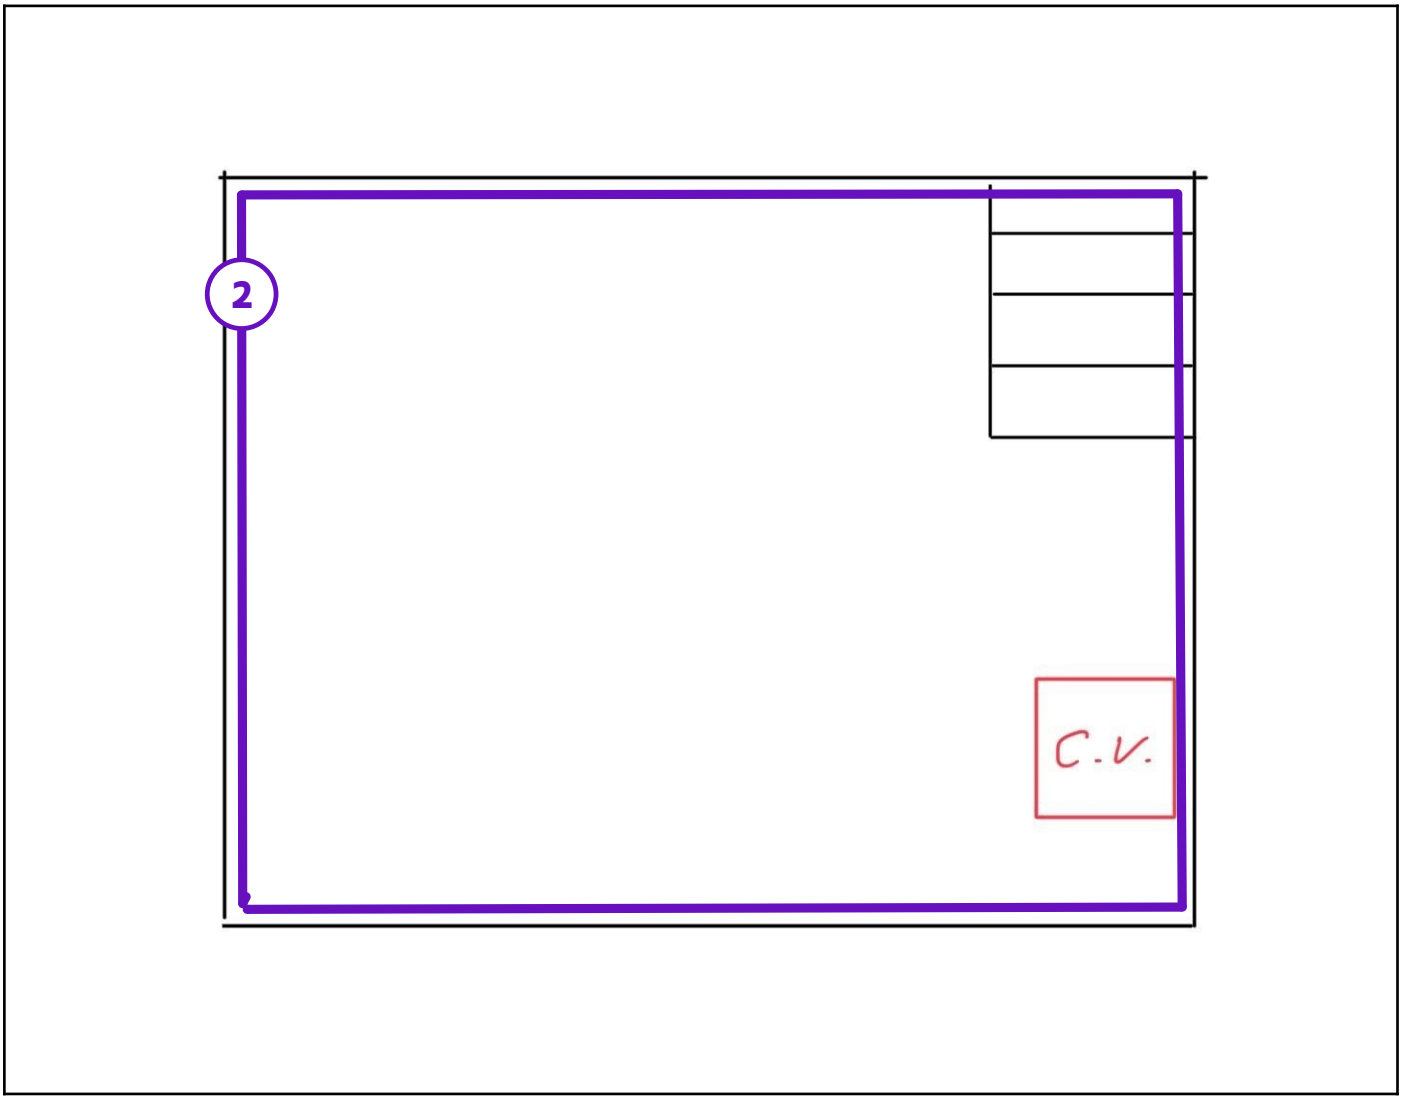
Plan 1.7: Zolder

Beschrijving	Type	Actie
2. Valse wand(en)/voorzetwand(en) - Gipskarton-Pvc-hout	Advies	-

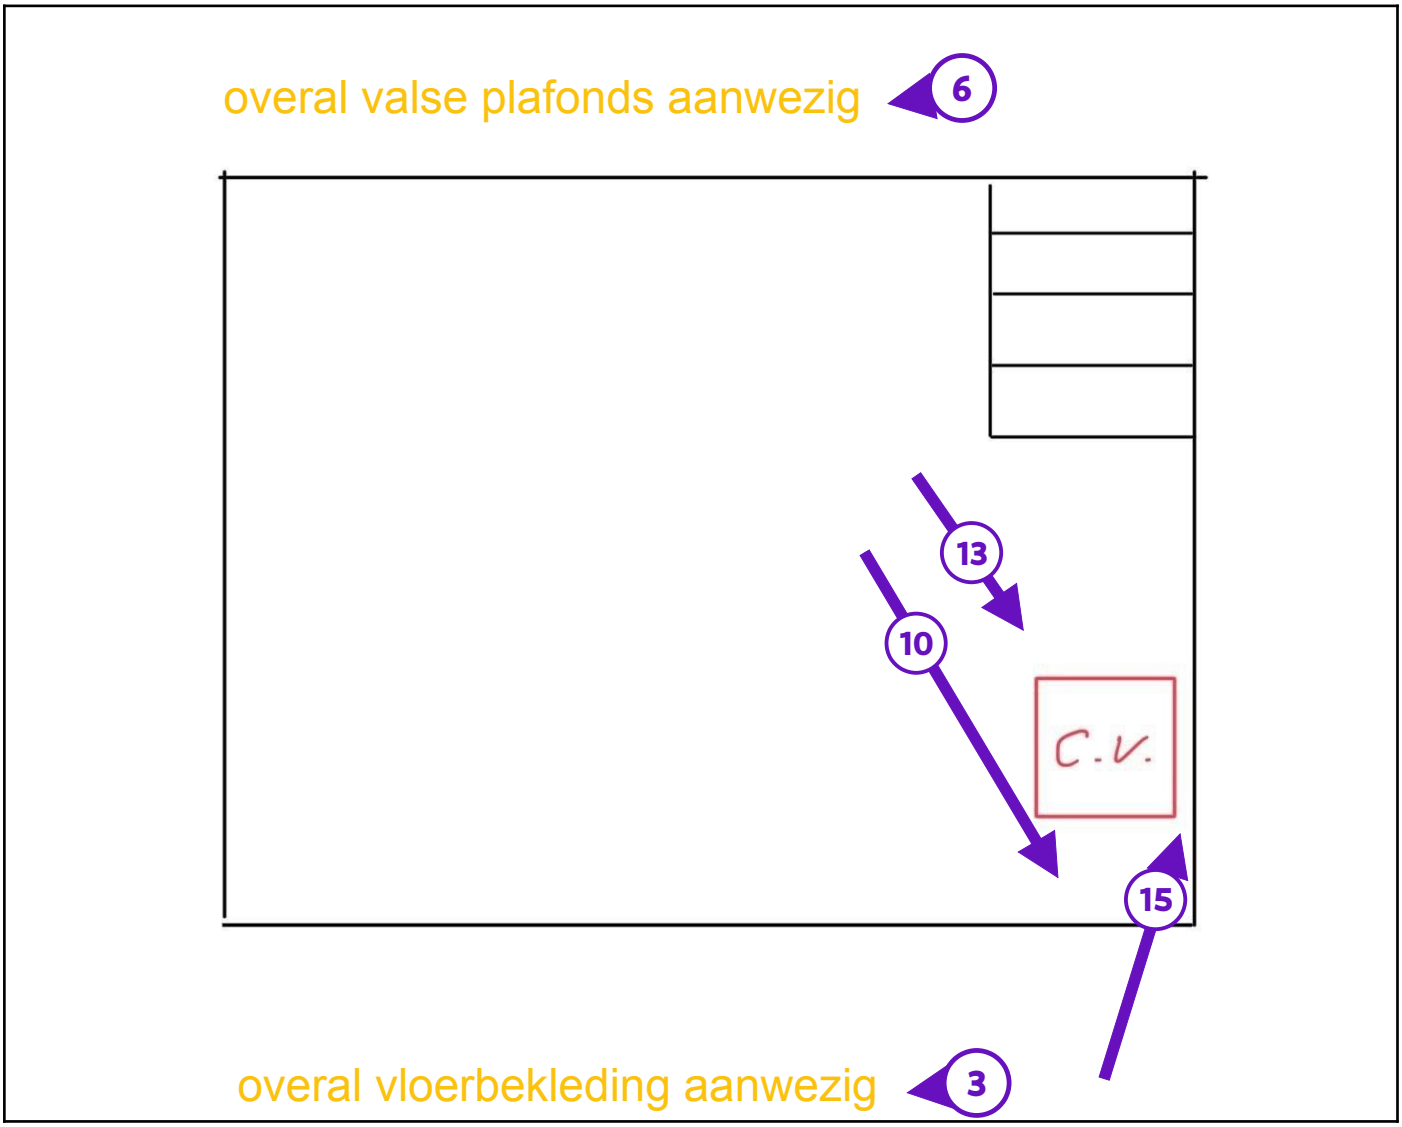
Plan 1.8: Zolder

Beschrijving	Type	Actie
3. Vloerbekleding - Niet verdacht	Advies	-
6. Plafondafwerking in gipskarton/hout/pvc	Advies	-
10. Leidingisolatie - niet verdacht	Overige ruimte of materiaal	-
13. Materialen aan de stookketel(dichtingen, isol mat,...) niet verdacht	Overige ruimte of materiaal	-
15. Rookgaskanalen - niet verdacht	Overige ruimte of materiaal	-

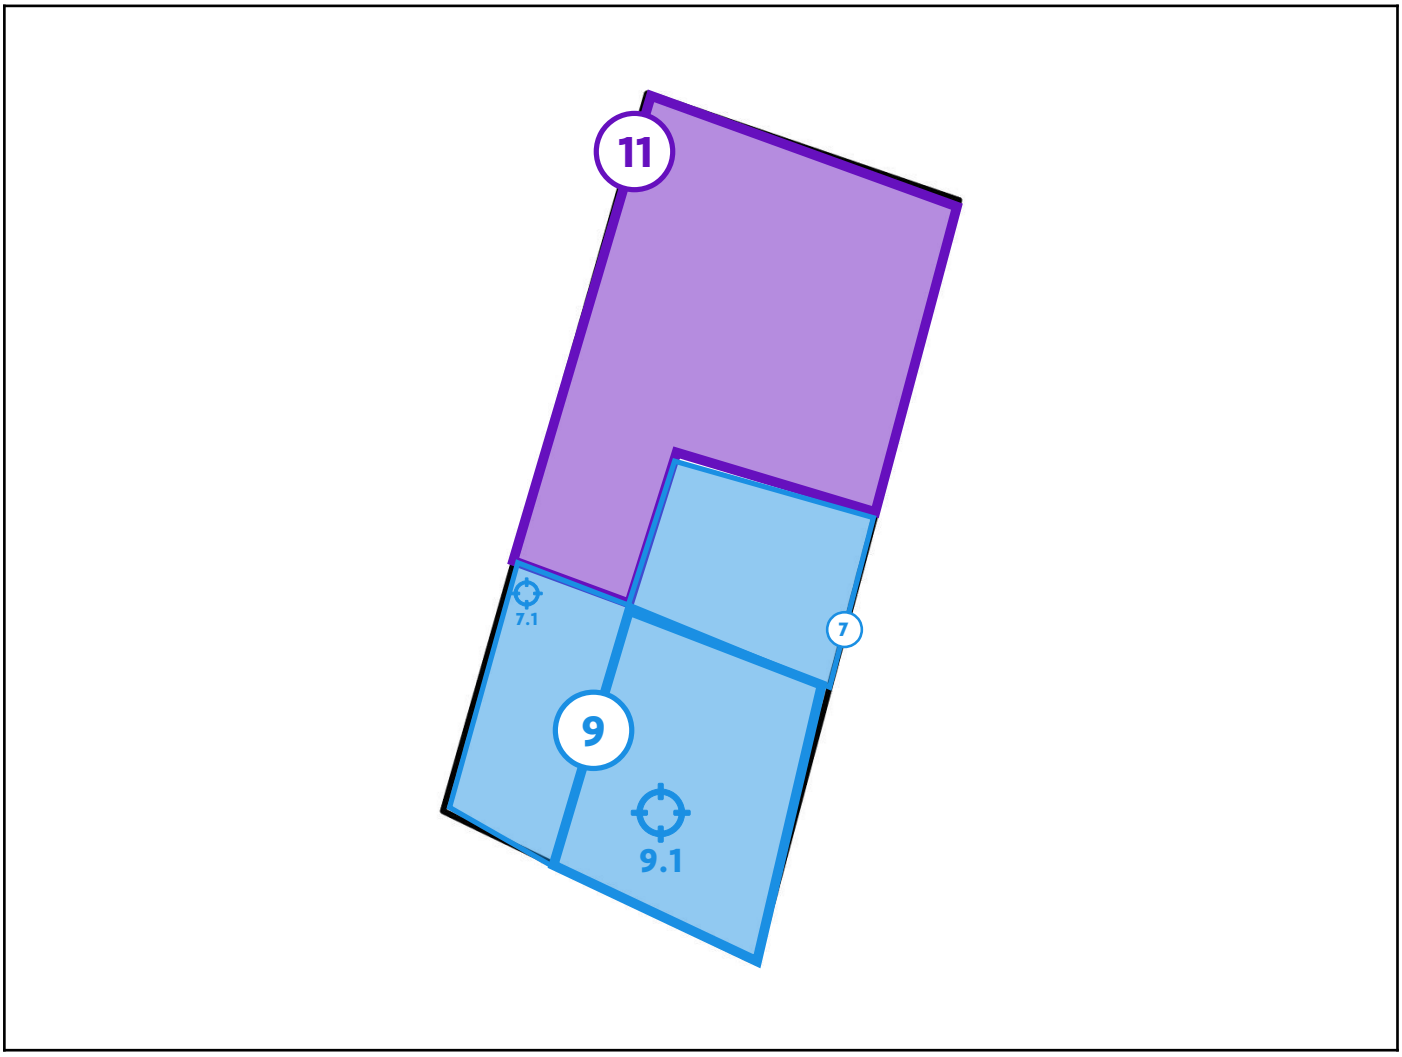
Plan 1.9: Woning plan

Beschrijving	Type	Actie
7. Dakbedekking - Roofing dak badkamer	Geen asbest	-
7.1 Code: M03	Puntmonster	-
9. Dakbedekking - Roofing dak keuken	Geen asbest	-
9.1 Code: M02	Puntmonster	-
11. Dakbedekking - niet verdacht	Overige ruimte of materiaal	-

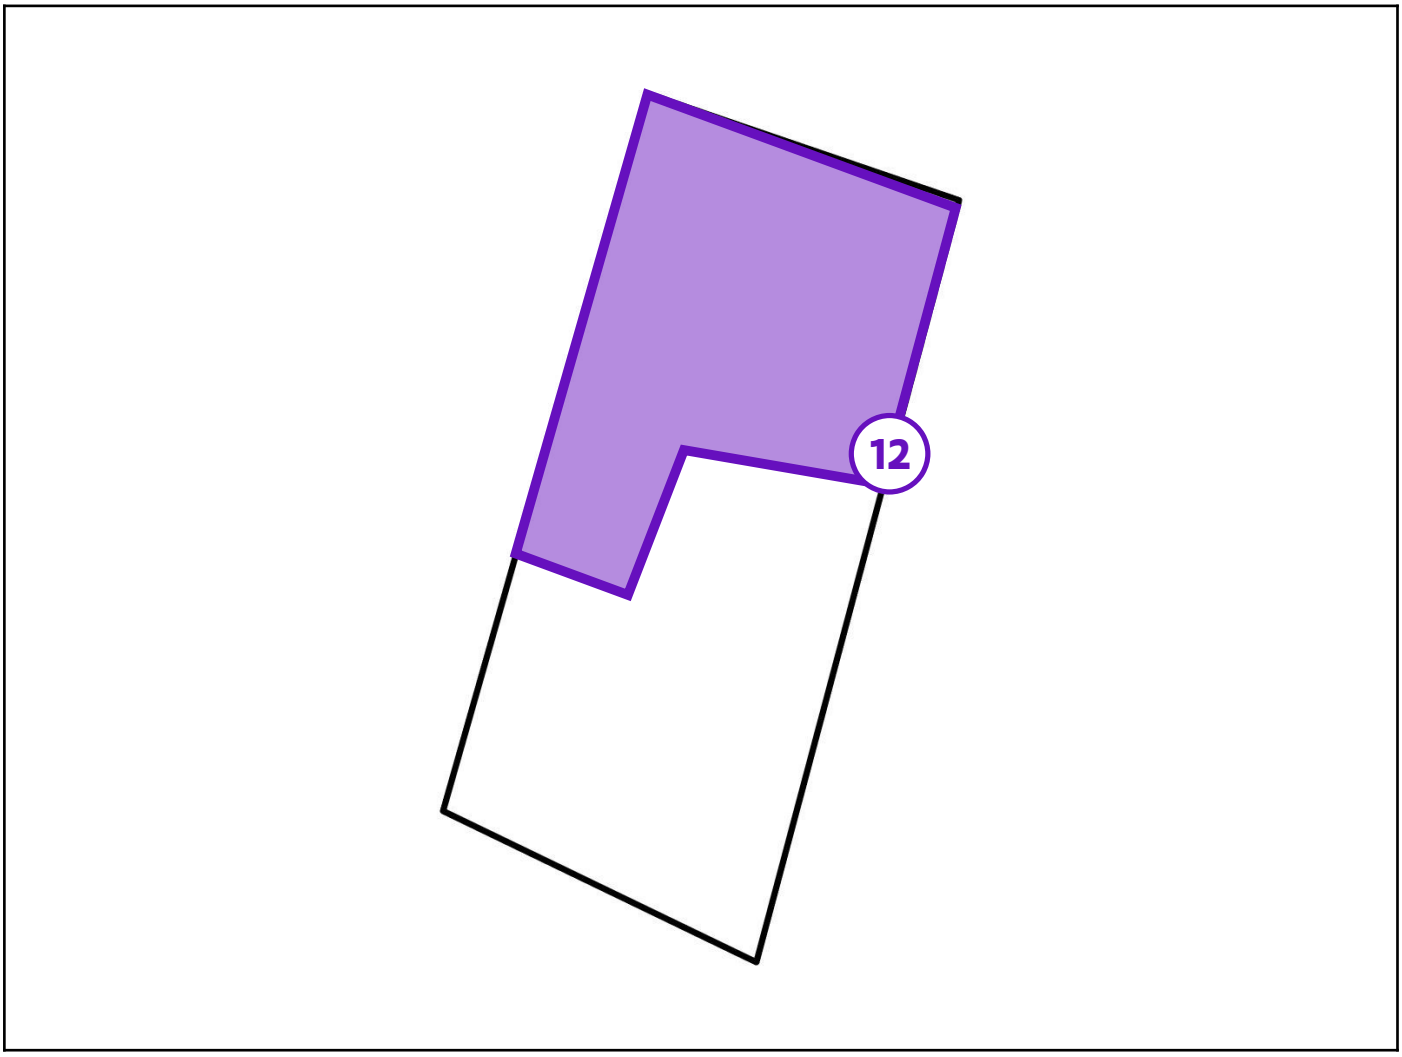
Plan 1.10: Woning plan

Beschrijving	Type	Actie
12. Onderdak - niet verdacht	Overige ruimte of materiaal	-

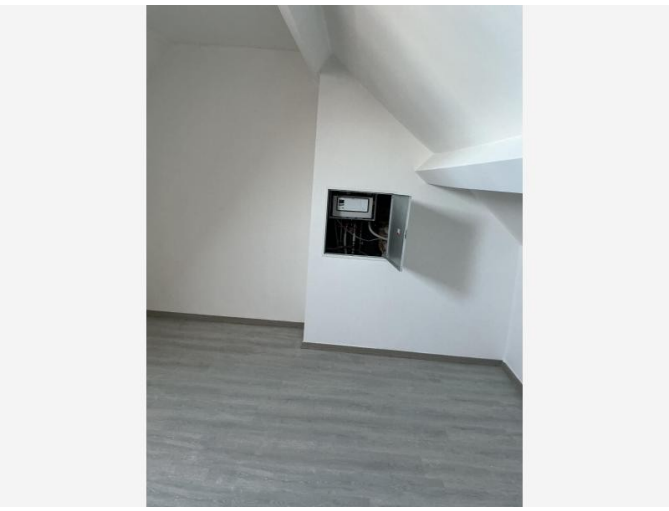
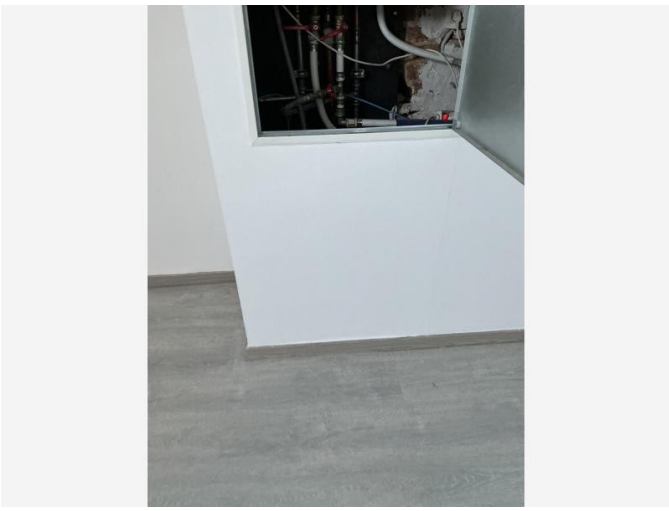
Fiche 2: Valse wand(en)/voorzetwand(en) - Gipskarton-Pvc-hout

De valse wanden zijn niet asbestverdacht.

Zonder destructief onderzoek is er niet na te gaan of er zich achter de wanden asbesthoudende materialen zitten.

Dit dient gecontroleerd te worden bij eventuele renovatiewerkzaamheden.

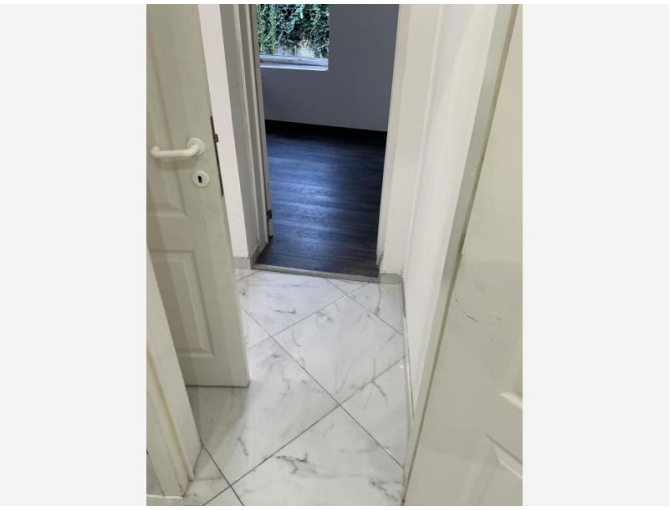
Fiche 4: Tegellijm onder vloertegels

Op moment van de inspectie kon niet worden nagegaan of de tegellijm onder de vloertegels of achter de plinttegels asbestverdacht is. Bij renovatie of verwijdering van de tegels dient het materiaal te worden geanalyseerd voor de werken van start gaan.

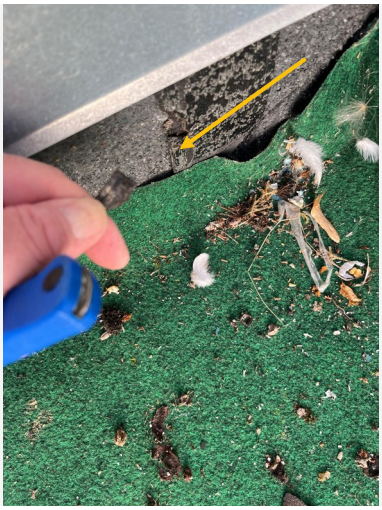
Fiche 9: Dakbedekking - Roofing dak keuken

Geen asbest
